À UNIDADE REGIONAL COLEGIADA RIO DAS VELHAS
CONSELHO DE POLÍTICA AMBIENTAL DE MINAS GERAIS – COPAM / MG

PA COPAM nº 00340/1995/016/2015 - DNPM 001.995/1963 - Classe: 6
Processo Administrativo para exame da Licença de Instalação Corretiva
Herculano Mineração Ltda.
Parecer Único nº 344/2016 (SIAM 0969354/2016)

PARECER

2. Do rompimento da Barragem B1

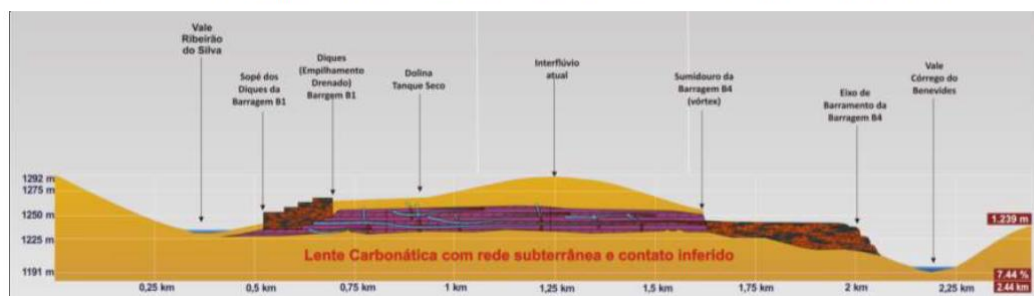
FIGURA6.2.1-1 - Perfil esquemático da fundação da barragem B1 indicando a existência de canais subterrâneos

Durante a visita de reconhecimento da área realizada em 20/02/2015 observou o escoamento contínuo de água no eixo da ruptura da barragem (Figura 6.2.1-3), mesmo após longo período seco, reforçando a proposição dos estudos realizados, da existência de uma rede de canais subterrâneos conectados entre si. Aparentemente toda a superfície do

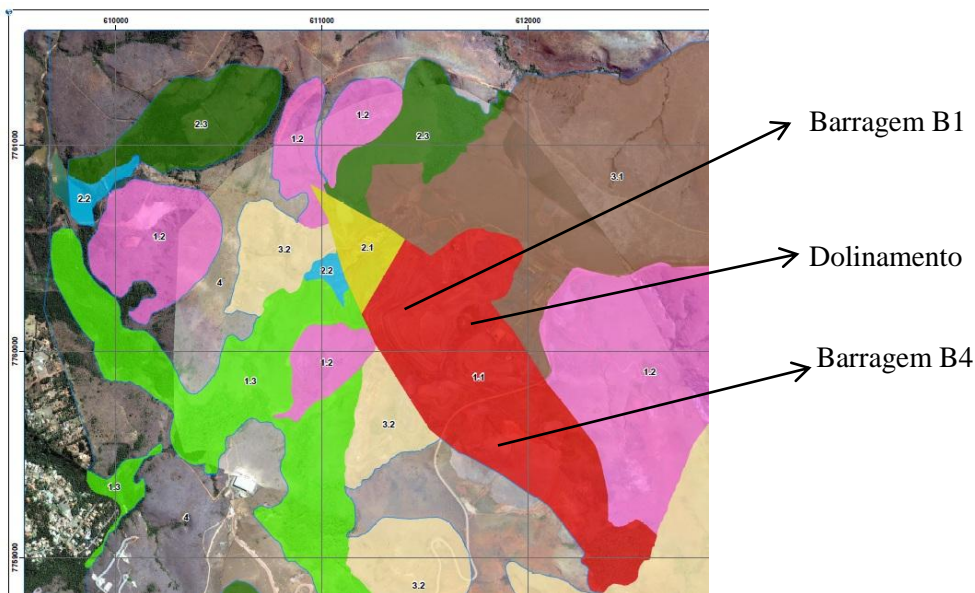
Conforme consulta ao Plano Diretor, no “Mapa de Riscos Geoambientais Associados à Dinâmica da Paisagem – Estudo Geoambiental”, elaborado em 26/03/2015 (Anexo 4 do Plano Diretor), o empreendimento da Herculano Mineração Ltda. se encontra na área 1.1, assinalada como “Muito Alto” no que se refere a riscos associados, que são “áreas com evidências superficiais de formas cársticas associadas em grande parte a lente de mármore (dolinamentos, abatimentos, sink hole).

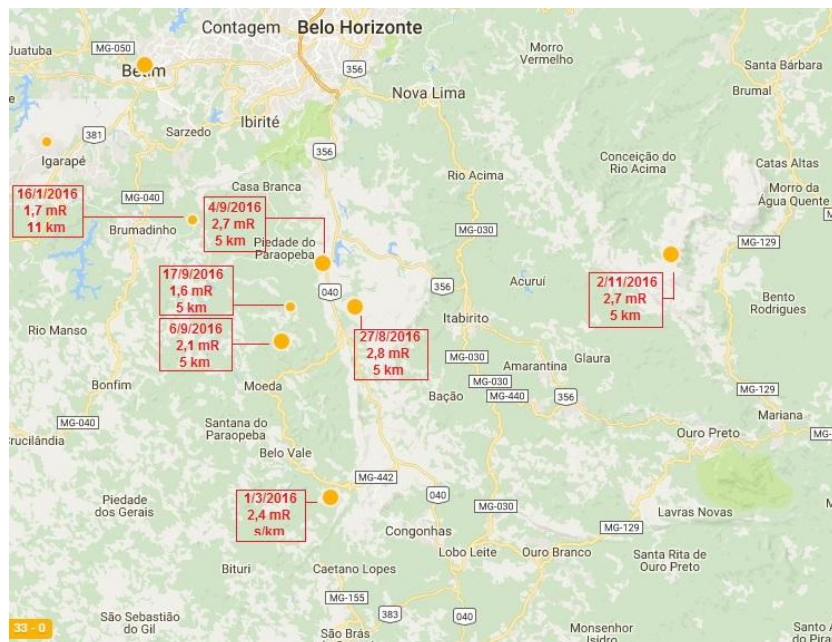
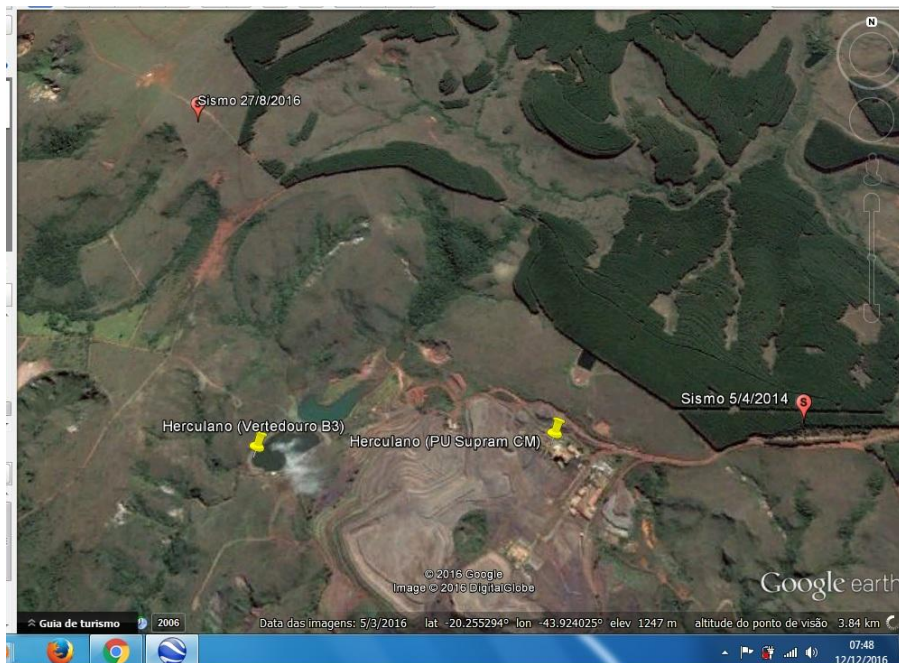
Considerando que os sismos registrados em abril provavelmente foram a causa do surgimento do vórtex a montante da barragem B4, entendemos que essa questão deve ser devidamente tratada, ainda mais que, conforme pesquisa realizada, este ano vários sismos já ocorreram na região do Sinclinal Moeda, um deles no entorno da Herculano Mineração Ltda.:

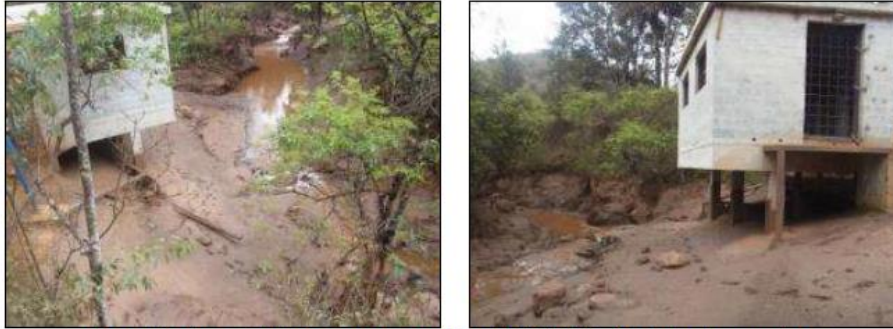
As fotos a seguir, que se encontram à página 96 do referido documento, mostram que “lama” atingiu esse ponto, que é a captação de água do Condomínio Villa Bela, que foi impactada pelo rompimento da barragem B1, a ponto da Herculano Mineração ter custeado sua recuperação e

Fotos 3.7.1-8 e 3.7.1-9 - data do registro 17/09/2014. Vista da área onde o Condomínio Villa Bella faz captação de água. Nota-se que o mesmo fenômeno de decapagem ou lavagem também ocorreu neste trecho do Ribeirão do Silva.

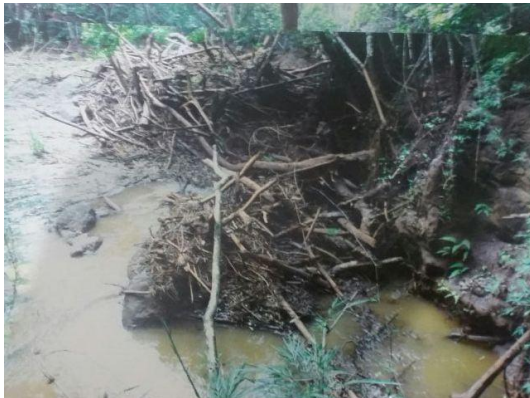
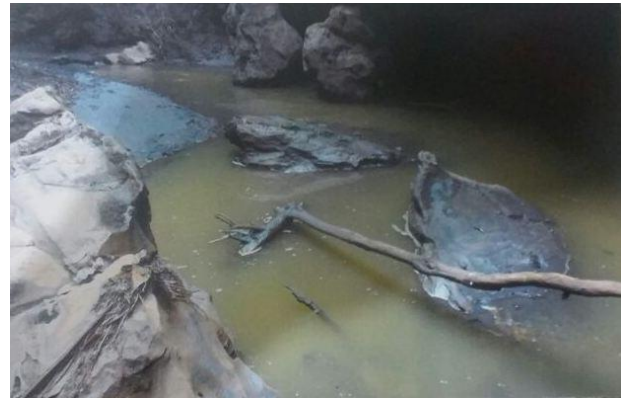
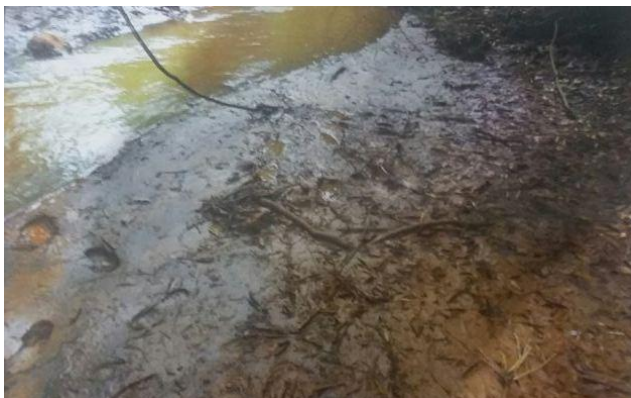
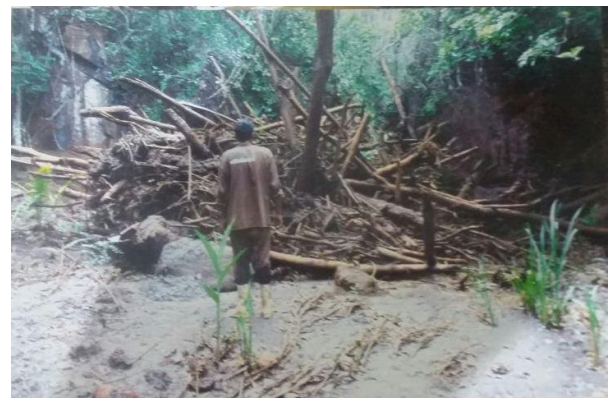
As fotos abaixo, tiradas no trecho acima da captação do Condomínio Villa Bella, cerca de uma semana depois do rompimento da barragem B1, mostram que houve depósito anormal de material sólido nas margens:
