PARECER ÚNICO Nº 212/2014 (Protocolo SIAM No 1167722/2014)

INDEXADO AO PROCESSO: Licenciamento Ambiental	PA COPAM: 020/1988/011/2013	SITUAÇÃO: Sugestão pelo Indeferimento
FASE DO LICENCIAMENTO: Revalidação da Licença de Operação		
DNPMs: 004.254/1957 e 001.995/1963

EMPREENDEDOR: Herculano Mineração Ltda.	CNPJ: 41.785.833/0001-92	
EMPREENDIMENTO: Herculano Mineração Ltda.	CNPJ: 41.785.833/0002-73	
MUNICÍPIO: Itabirito	ZONA: Rural	
COORDENADAS GEOGRÁFICA (DATUM): LAT/Y 20° 15' 19.43" LONG/X 43° 52' 57.93"		
LOCALIZADO EM UNIDADE DE CONSERVAÇÃO: <input checked="" type="checkbox"/> INTEGRAL <input checked="" type="checkbox"/> ZONA DE AMORTECIMENTO <input checked="" type="checkbox"/> USO SUSTENTÁVEL <input type="checkbox"/> NÃO		
NOME: Estação Ecológica Estadual de Aredes e APA Sul		
BACIA FEDERAL: Rio São Francisco	BACIA ESTADUAL: Rio das Velhas	
UPGRH: SF5		
CÓDIGO:	ATIVIDADE OBJETO DO LICENCIAMENTO (DN COPAM 74/04):	CLASSE
A-02-04-6	Lavra a céu aberto com tratamento a úmido - minério de ferro	6
A-05-01-0	Unidade de tratamento de minerais (UTM)	
A-05-02-9	Obras de infraestrutura (estrada)	
A-05-03-7	Barragens de contenção de rejeitos/resíduos	
F-06-01-7	Posto de abastecimento

7. Ro

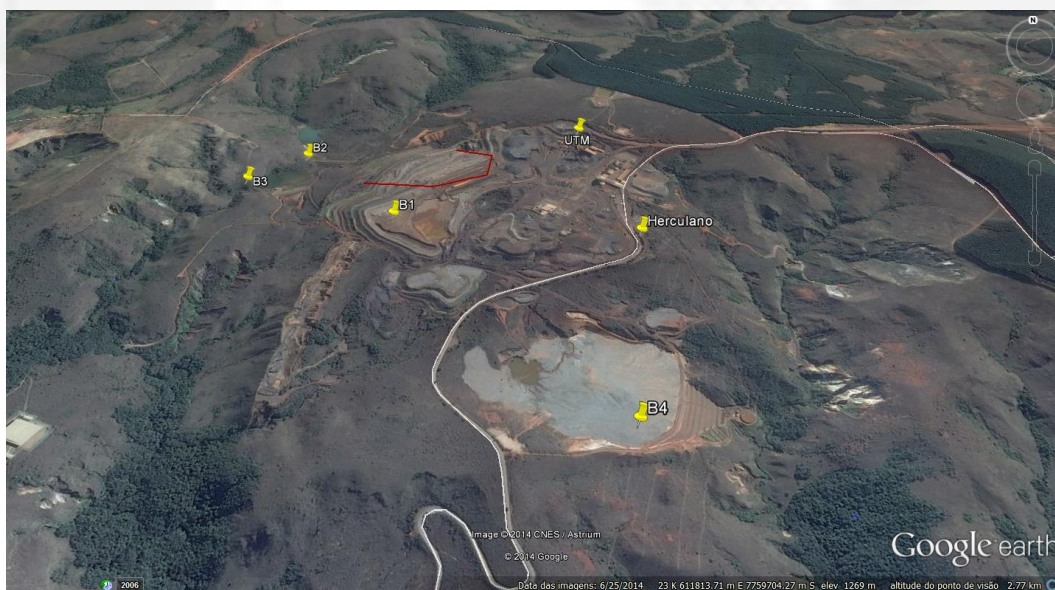
Parte da barragem de rejeitos de minério de ferro B1 rompeu no dia 10/09/2014, conforme descrito a seguir, imagem 2 e fotografias do Anexo Fotográfico desse Parecer Único.

O colapso da estrutura alcançou o corpo da barragem na porção noroeste (crista e taludes de montante e jusante - aproximadamente dos pontos 611555,98/7760306 a 611734,51/7760439,233 no sentido norte/sul). O escoamento de massa ocorreu no sentido leste/noroeste e posteriormente foi dirigido para o sentido norte/sudoeste, que é o sentido da calha do córrego do Silva. O movimento de massa proveniente do colapso causou assoreamento do córrego a montante e jusante da B3, causando mortandade da ictiofauna e interrupção do abastecimento de água para o Residencial Vila Bela, condomínio situado às margens da BR 040. Após o acidente, a Herculano providenciou o fornecimento de água para o residencial até a normalização da situação.

Imagem 02. Detalhe da imagem anterior demonstrando as estruturas (barragens B1, B2, B3, B4 e beneficiamento) do empreendimento, vale do afluente do córrego do Silva e local do rompimento da barragem B1 (linha em vermelho).

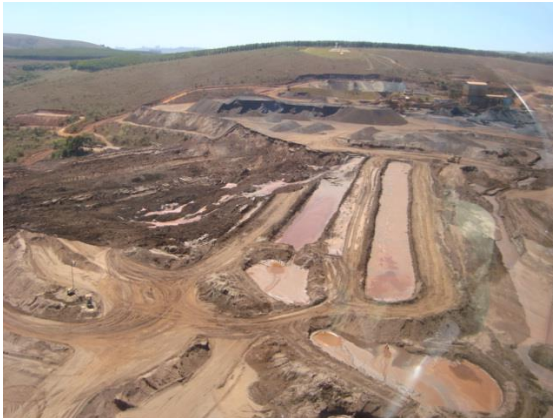
Com a paralisação do lançamento do rejeito para a barragem B4 no primeiro semestre de 2014 houve operação da B1 com objetivo de receber o rejeito do beneficiamento. O lançamento do rejeito na B1 estava ocorrendo em baias de decantação construídas dentro do lado de deposição de rejeitos da barragem com dimensões estimadas de aproximadamente 150 x 10 m cada baia. No momento da ruptura da B1, havia quatro baias de decantação sendo que uma quinta estava sendo construída. O rompimento de parte da barragem aparentemente ocorreu de cima para baixo, tendo a ruptura

alcançado duas baías e meia, que estavam localizadas próximas ao maciço da barragem na sua porção oeste.

Foto 01. Vista do local de rompimento e baias restantes utilizadas no lago de deposição da B1.

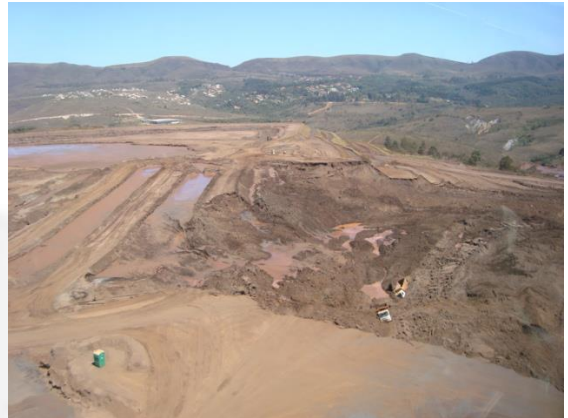
Foto 02. Idem foto anterior de ângulo oposto com detalhe de dois caminhões soterrados.

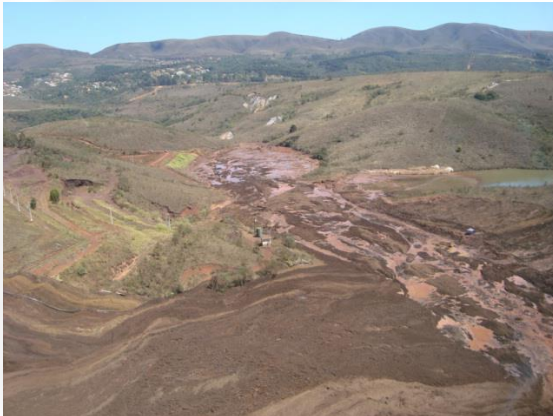
A Barragem B2, que foi completamente danificada, recebeu inicialmente a maior parte do movimento de massa proveniente do colapso da B1 sendo que na sequência, a B3 (parcialmente danificada e galgada) veio a receber e conter considerável volume material deslizado no vale a seu montante.

Foto 03. Vista do material do rompimento da B1 retido no vale a montante da B3.

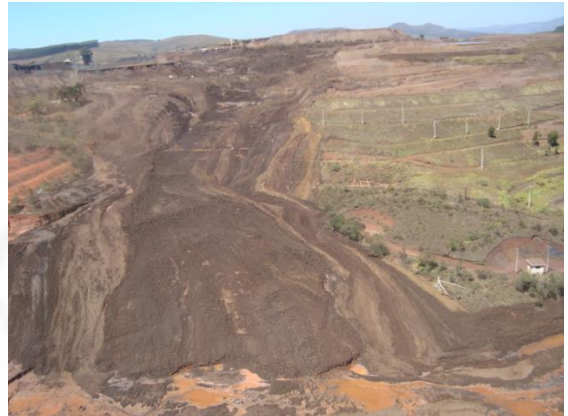
Foto 04. Vista de frente do movimento de massa proveniente do colapso da B1.

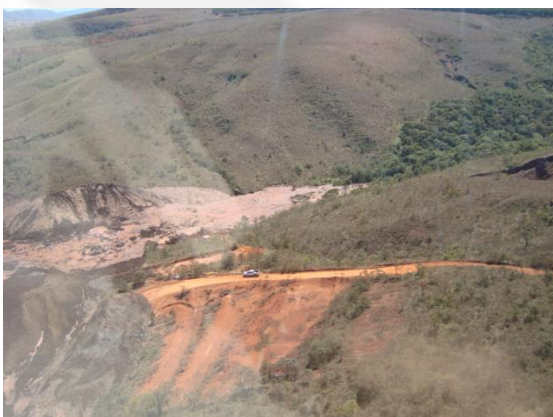
Foto 05. Vista do vale próximo ao local do rompimento da B1 com detalhe da marca de onda de rejeito no flanco oposto ao da B1.

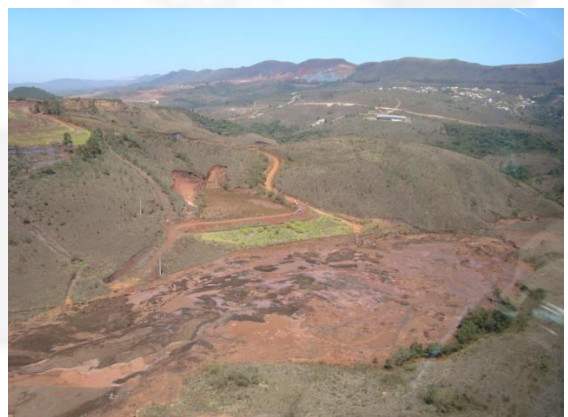
Foto 06. Vista do material proveniente do rompimento da B1 contido no vale a jusante da B3.

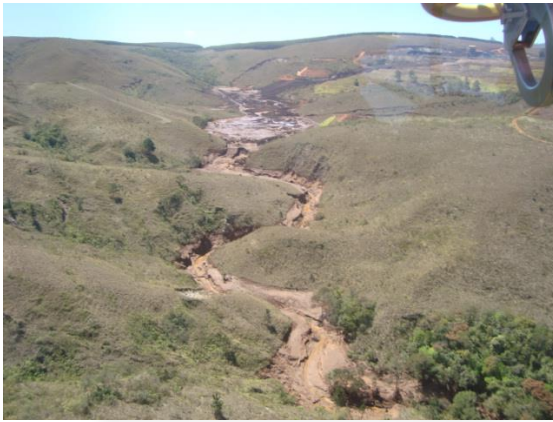
Foto 07. Calha do curso d'água (vale encaixado) afluente do córrego do Silva a jusante da B3, afetado pelo rompimento da B1.

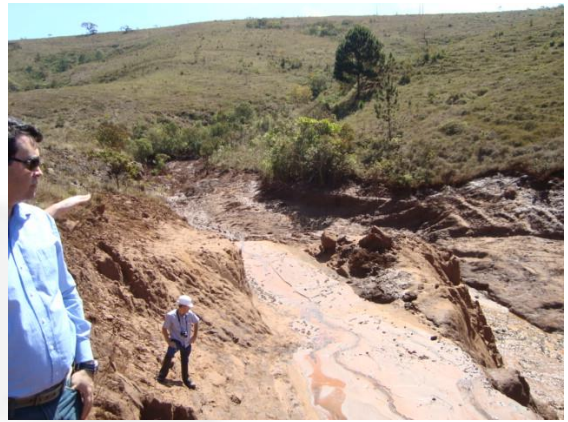
Foto 08. Detalhe do curso d'água afluente do Silva a jusante e próximo da B3.

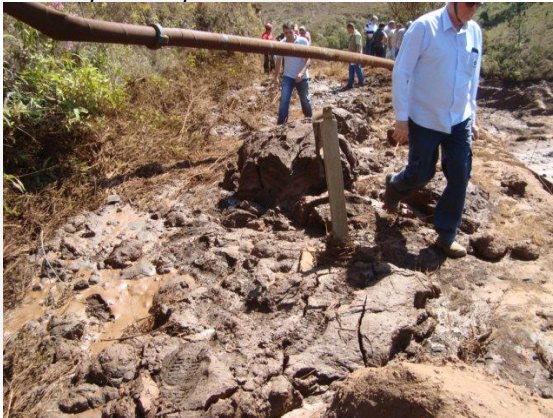
Foto 09. Detalhe do curso d'água afetado pelo rompimento da barragem.

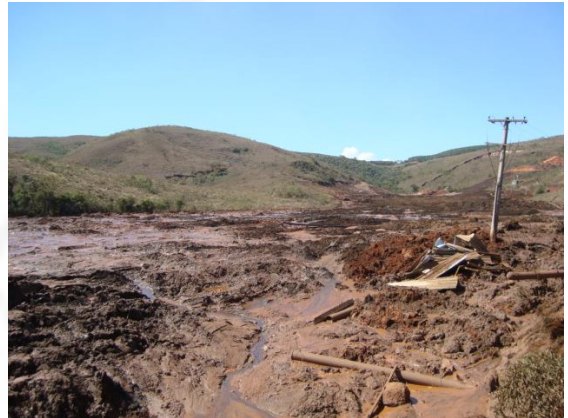
Foto 10. Impacto sob o vale do afluente do córrego do Silva, afetado pelo rompimento, a montante da B3.

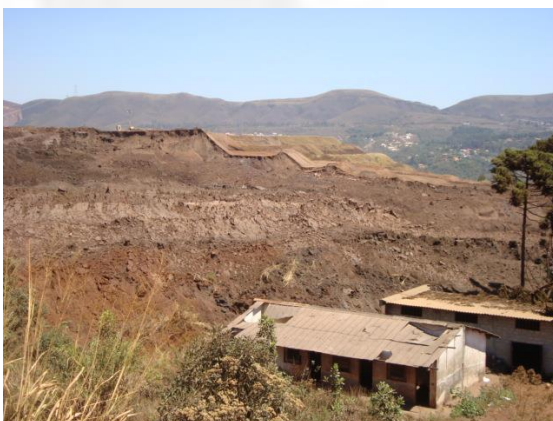
Foto 11. Vista em seção dos taludes de jusante da B1 onde houve o rompimento.

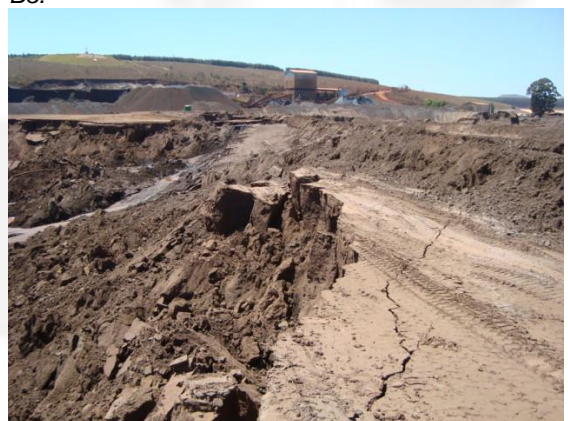
Foto 12. Vista do local no lago de deposição de rejeitos da B1 no limite da ruptura e trinca longitudinal.

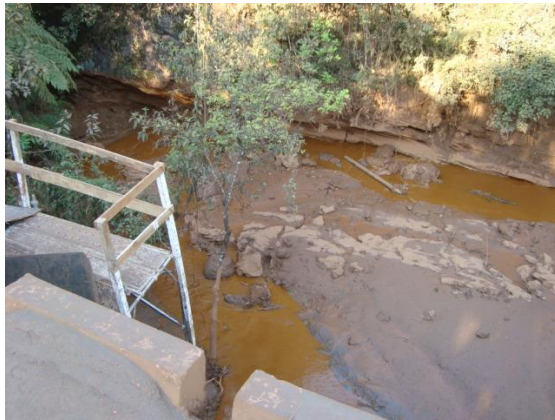
Foto 13. Curso d'água afetado próximo ao ponto (ponte) de abastecimento de água do condomínio Residencial Vila Bela.

Ressalta-se que devido ao acidente ocorrido no local, a captação em corpo d'água desta outorga está sendo efetuada para o fim de abastecimento de um condomínio vizinho à área e portanto, esta outorga não será indeferida junto a este Parecer Único. Este procedimento foi acordado na Reunião Emergencial ocorrida após o acidente e também relatada no Auto de Fiscalização nº 48840/2014

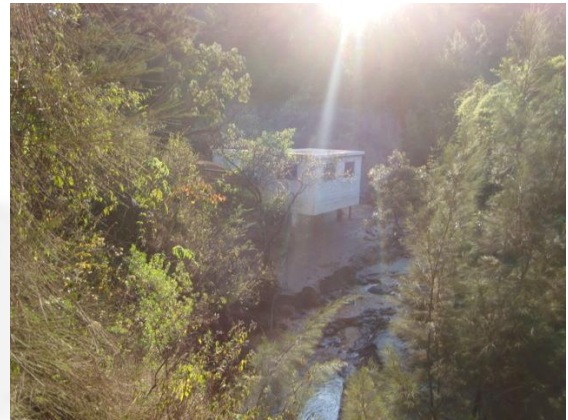
Foto 14. Ponto de captação do condomínio Vila Bela no curso d'água afetado.

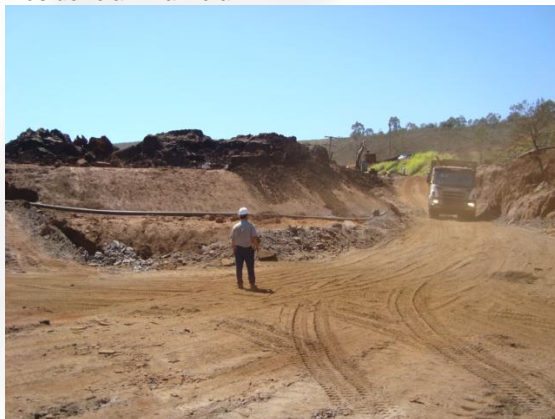
Foto 15. Obras emergenciais da B3 para contenção de eventual movimentação da B1 e material (escuro) que galgou o corpo.

Em vistoria realizada no dia 15/09/2014 foi observado que as obras para contenção do maciço da B3 estavam sendo realizadas tendo ocorrido deposição de blocos de rocha a jusante do maciço, instalação de material filtrante e uso de tubulação para desvio de água a montante, para diminuição do risco iminente de rompimento.

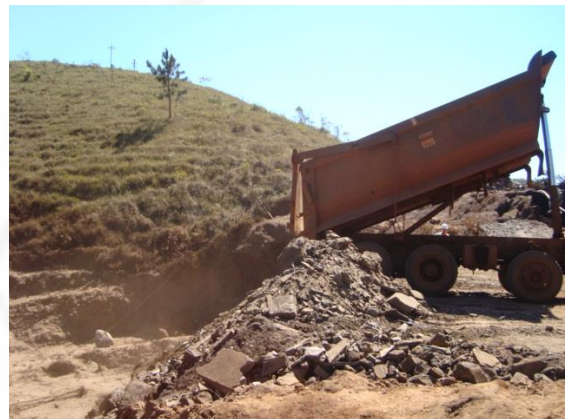
Foto 16. Obras emergenciais de reforço do talude de jusante remanescente da B3.

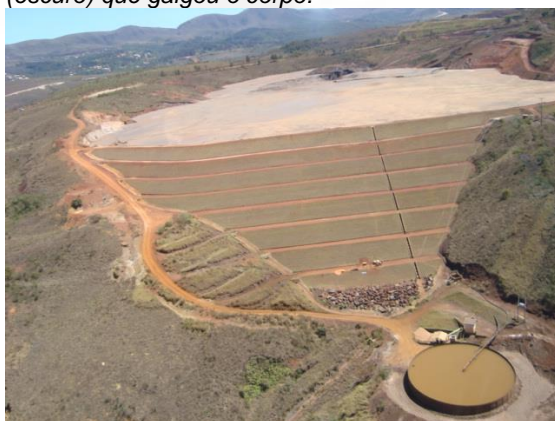
Foto 17. Vista da dos taludes de jusante e lago de deposição de rejeitos da barragem B4.
