PARECER TÉCNICO GESAN 069/2008

Empreendedor: Prefeitura Municipal de Santa Luzia		
Endereço: Avenida Oito, 50 Carreira Comprida - CEP 33045-090		
Empreendimento: Dique rio das Velhas		Classe: 5 DN 74/04
Localização: Margem esquerda do rio das Velhas, Distrito Industrial Carreira Comprida.		
Atividade: Dique de proteção.		
Município: Santa Luzia.		
Responsável Técnico: Manoel Alves dos Santos Filho – CREA 9.320/D.		
LICENÇA DE OPERAÇÃO CORRETIVA		Validade: 4 anos

PARECER TÉCNICO

EMPREENHIMENTO: “Dique do Distrito Industrial de Carreira Comprida”

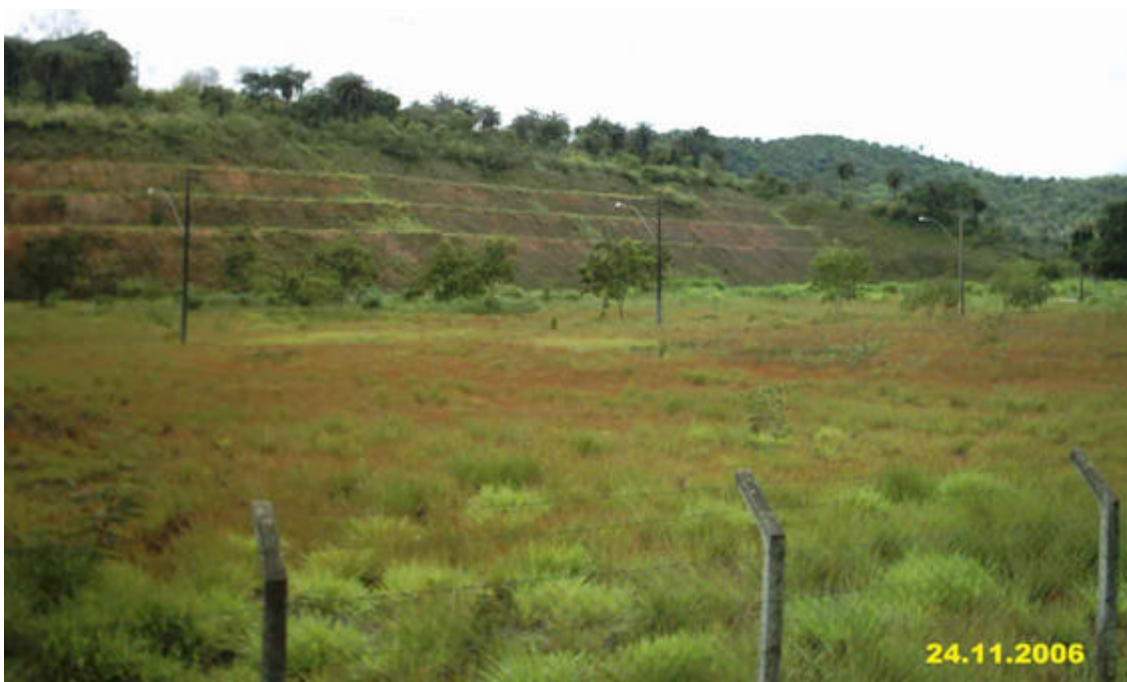
A área de empréstimo de material para a construção do dique, localizada no interior da KRUPP e cuja recuperação ambiental havia sido recomendada no projeto executivo, encontra-se reabilitada, segundo os preceitos convencionais de recuperação de áreas que sofreram intervenções no meio físico, como demonstra a figura abaixo.

FIGURA 3 – Área de tomada de material de empréstimo para a construção do dique adequadamente reabilitada

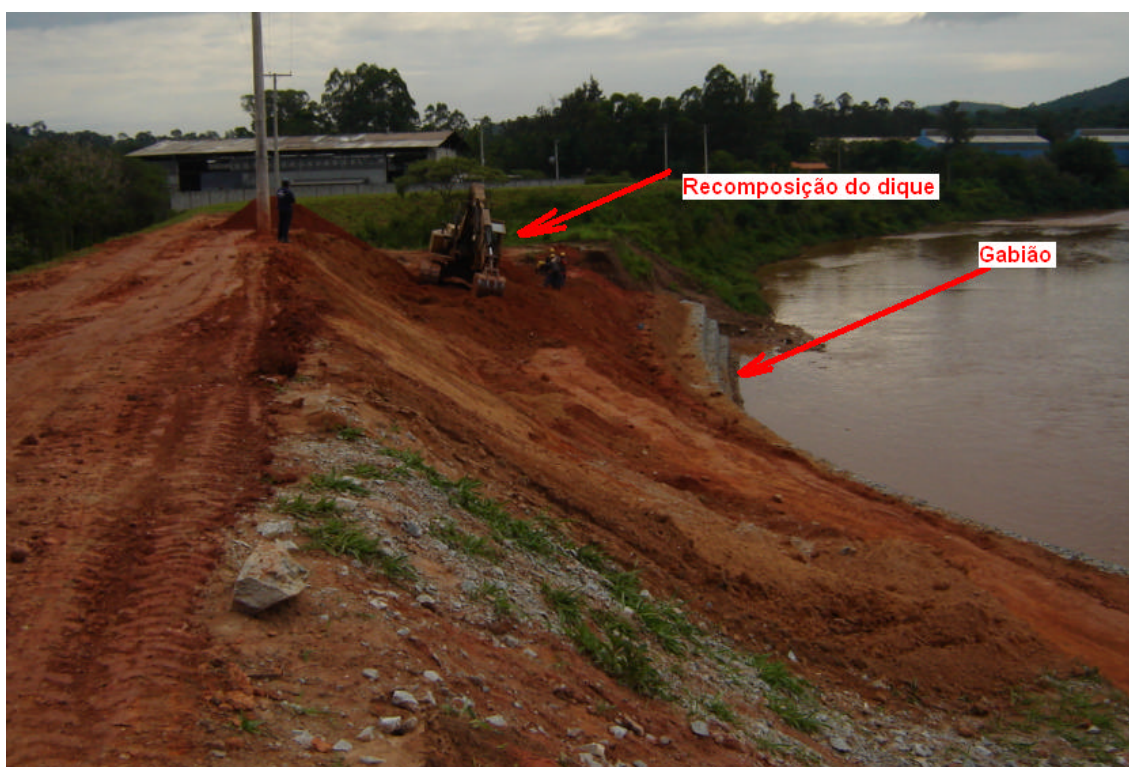
Na data de nossa visita, encontravam-se em fase de finalização os trabalhos de recuperação da erosão na curva do rio das Velhas, localizada na parte mais a montante do dique (proximidade da KRUPP), constando de contenção do talude da margem esquerda do rio por meio de gabiões tipo caixa.

FIGURA 2 – Atividades de recuperação da margem esquerda do rio das velhas em curva crítica (23/11/06).

Segundo relatos do Engenheiro Washington, os trabalhos contratados, a um custo estimado de cerca de R\$ 350.000,00, compreenderam o levantamento batimétrico de seções, melhoramento das fundações pelo lançamento de enrocamento, seguindo-se as etapas de construções de gabiões, retaludamento e revegetação.
