LAUDO TÉCNICO

FAZENDA CARRAPATO

MARCO ANTONIO PEREIRA DA CRUZ

4. AUTO DE INFRAÇÃO 306035/2022

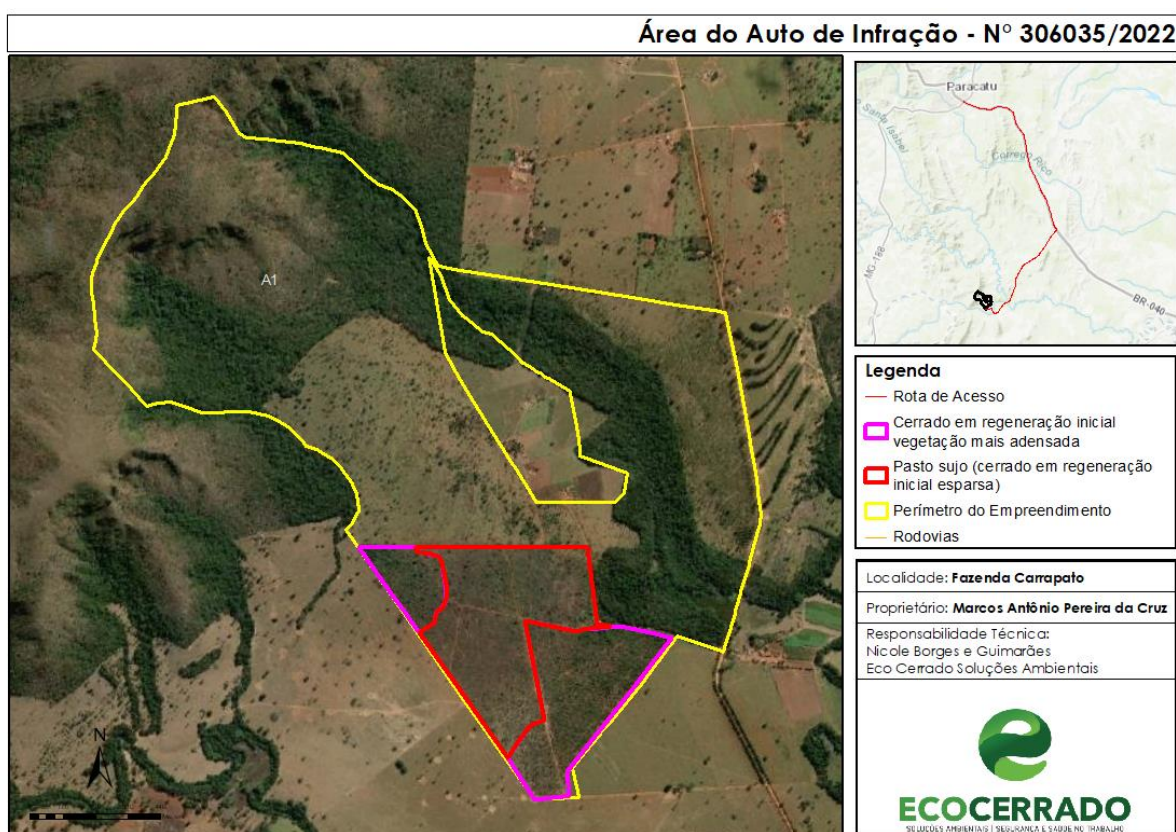
Figura 2. Polígono do desmate, segundo o Auto de Infração.

No auto de infração a área representada na Figura 2 e destacada por meio da seta vermelha foi caracterizada como sendo 43,59 hectares de área comum.

O Auto de Infração descreve a área de desmate como sendo composta pela tipologia vegetal “cerrado sensu stricto”, portanto o volume de material lenhoso foi estimado considerando uma área de 43,59 hectares e uma média volumétrica 30,6700 m³/ha, o que corresponde a 1336,90 m³.

Através de comparativos entre imagens de satélite, foi constatado que houve um equívoco quanto a estimativa volumétrica da área, a qual foi estimada com base na volumetria de um cerrado sensu stricto, o que não é a realidade, visto que a área alvo da autuação era uma área antropizada anterior a regeneração, onde havia plantio de eucalipto, o qual foi feito o corte em 2011. Assim a vegetação local se encontrava em estágio inicial/médio de

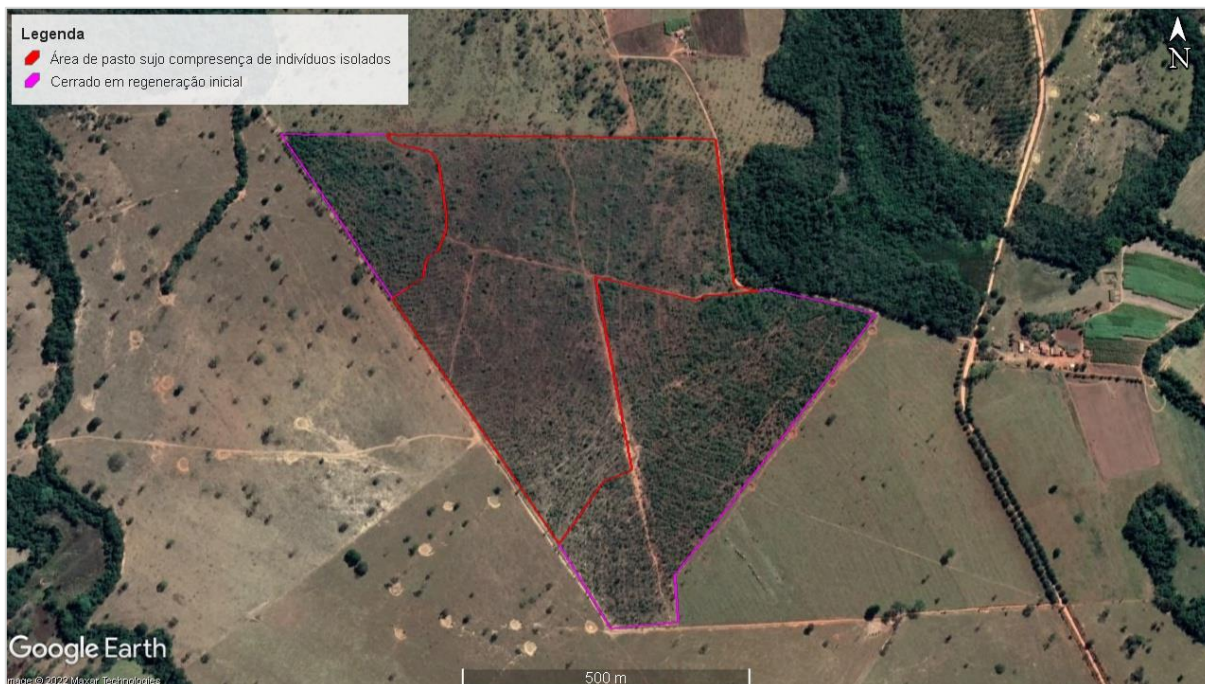
Figura 3. Delimitação da vegetação da área alvo do AI.

regeneração, baseando em literatura, onde na cartilha “Guia de Restauração para o Cerrado Mineiro: como recuperar e conservar sua fauna e flora” do IMAFLORA publicada no ano de 2019, traz que a regeneração neste estágio é caracterizada pela presença de espécies **arbóreas e arbustivas de forma esparsa ou densa em alguns pontos da área**, assim como é possível notar na imagem abaixo.

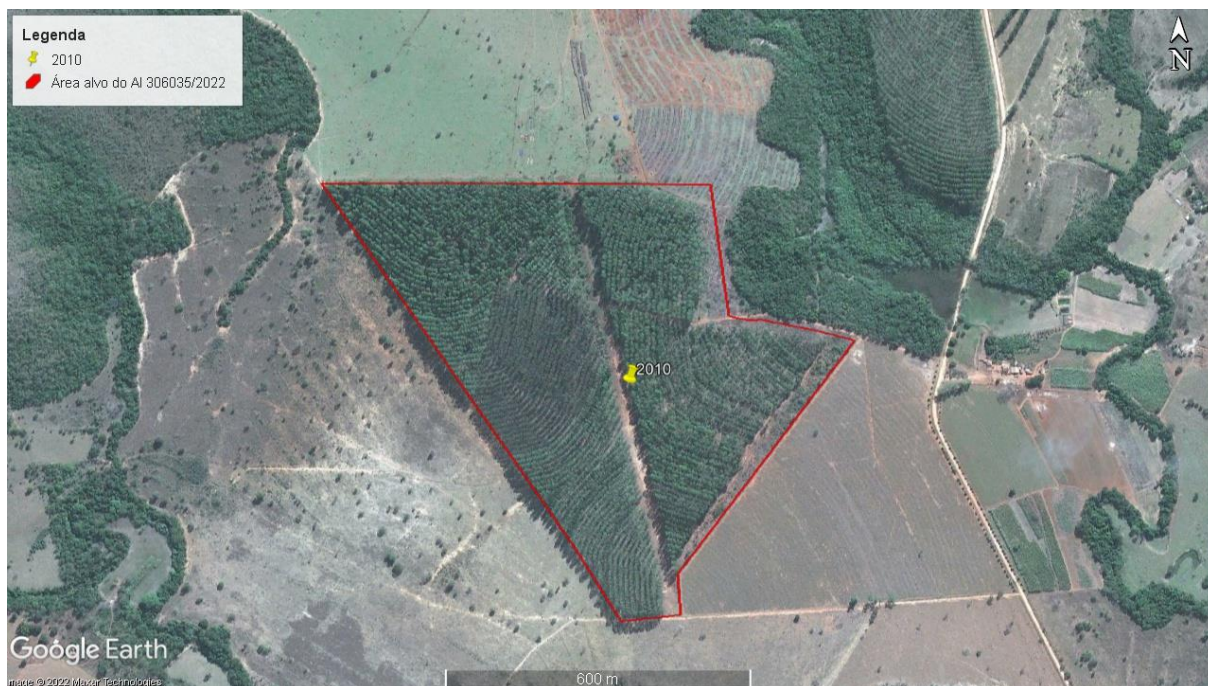
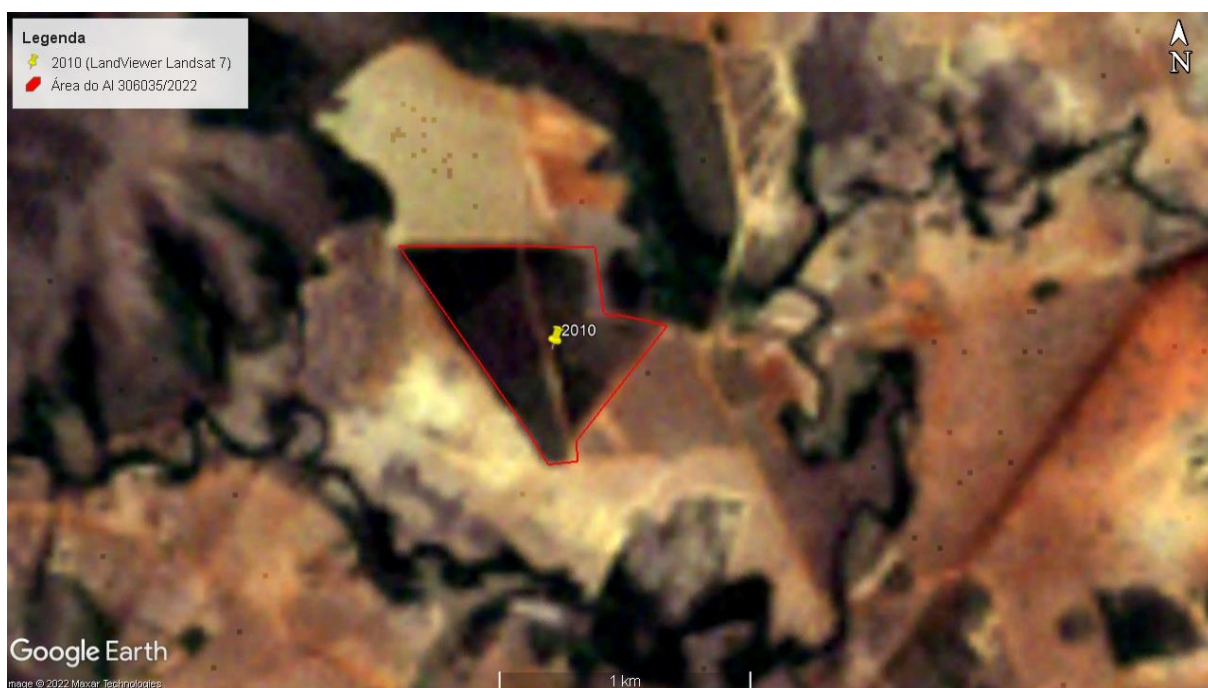
Figura 4. Imagem da cobertura do solo em 07 de novembro de 2010. (Obtida pelo Google Earth).

Figura 5. Imagem da cobertura do solo em 24 de setembro de 2010. (Obtida do satélite Landsat 7, pelo landviewer: https://eos.com/landviewer/?lat=-17.48145&lng=-46.82385&z=16&id=LE07_L1TP_220072_20100924_20200910_02_T1&b=Red,Green,Blue&anti&pansharpening=false).

Segundo as imagens apresentada, dentro da área no ano de 2010 é possível observar a floresta plantada de eucalipto, sob a qual foi feito o corte no decorrer do ano de 2011, segundo a DCF emitida pelo órgão ambiental (Anexo I).

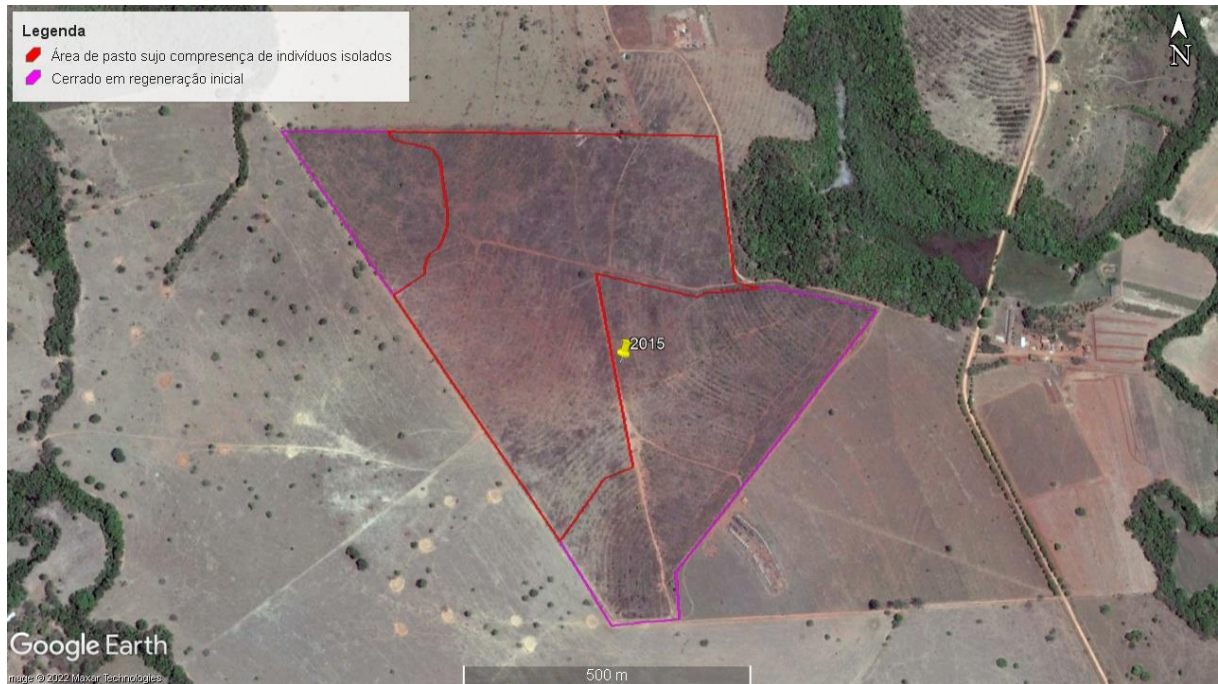
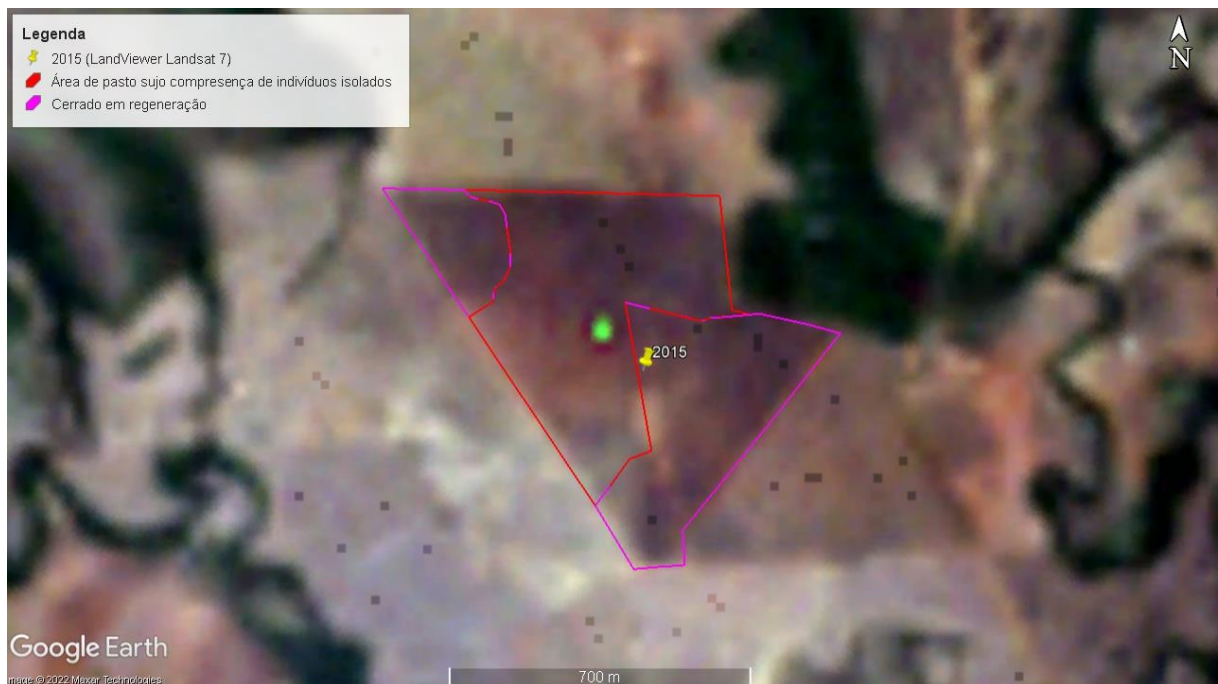
Figura 6. Imagem da cobertura do solo em 10 de julho de 2015. (Obtida pelo Google Earth).

Figura 7. Imagem da cobertura do solo em 08 de outubro de 2015. (Obtida do satélite Landsat 7, pelo landviewer: https://eos.com/landviewer/?lat=-17.33848&lng=-45.50062&z=8&id=LE07_L1TP_220072_20151008_20200903_02_T1&b=Red,Green,Blue&anti&pansharpning=false).

As imagens acima, referentes ao ano de 2015, mostram que a área se encontra limpa, após o corte do eucalipto, totalmente antropizada.

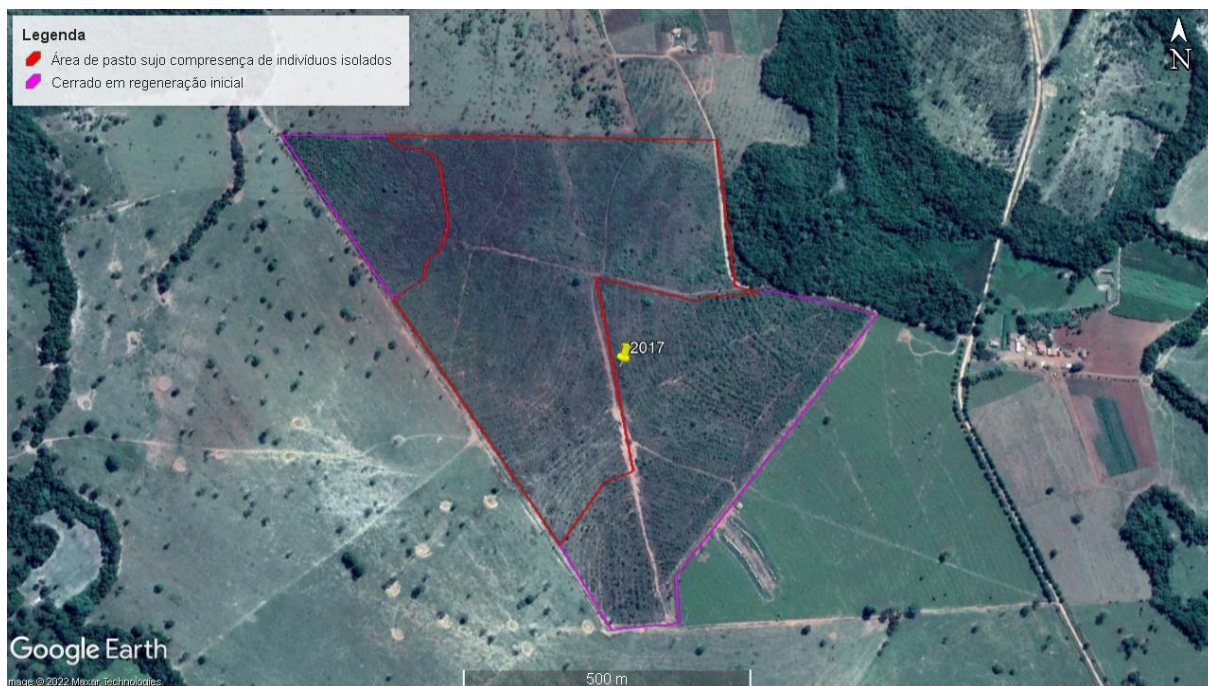
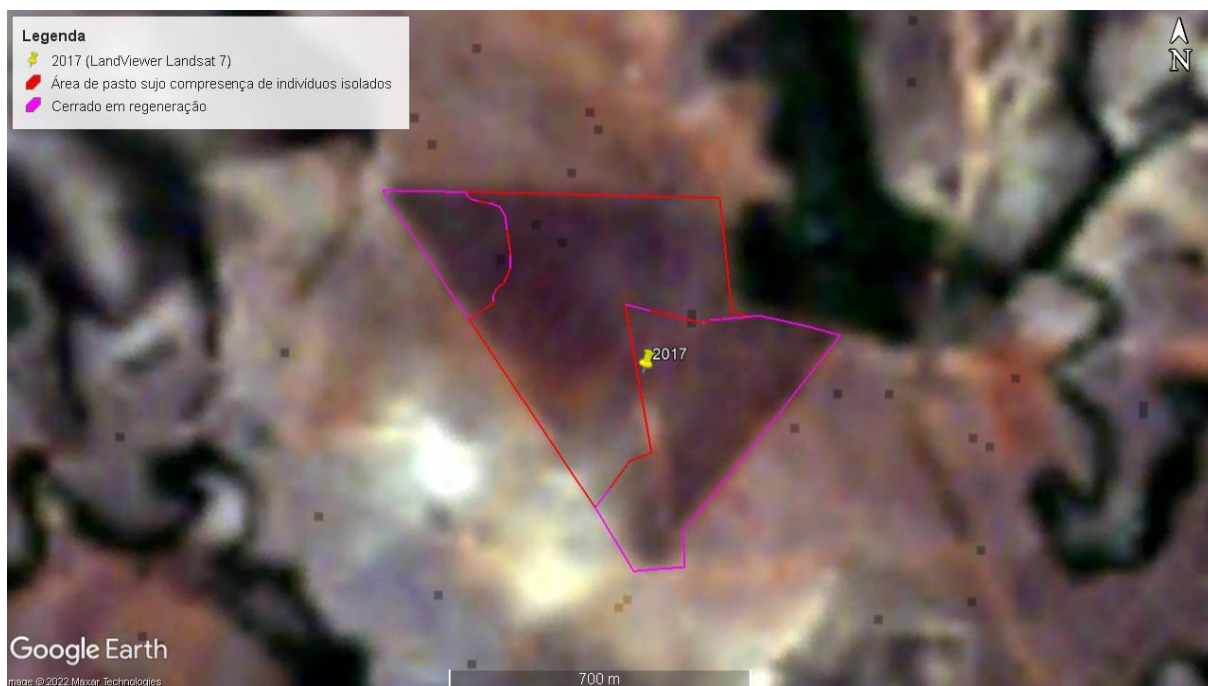
Figura 8. Imagem da cobertura do solo em 06 de dezembro de 2017. (Obtida pelo Google Earth).

Figura 9. Imagem da cobertura do solo em 13 de outubro de 2017. (Obtida do satélite Landsat 7, pelo landviewer: https://eos.com/landviewer/?lat=-17.34015&lng=-45.52734&z=8&id=LE07_L1TP_220072_20171013_20200830_02_T1&b=Red,Green,Blue&anti&pansharpening=false).

As Figuras 8 e 9, são do ano de 2017, as mesmas retratam uma vegetação mais fraca, começando o estágio de regeneração se iniciando, sendo a do landviewer em período mais seco e a do google Earth em período de chuva, sendo visível que existia possivelmente na área muita presença de capim não nativo, já que quando havia o plantio de eucalipto, havia o consórcio de pasto e silvicultura.

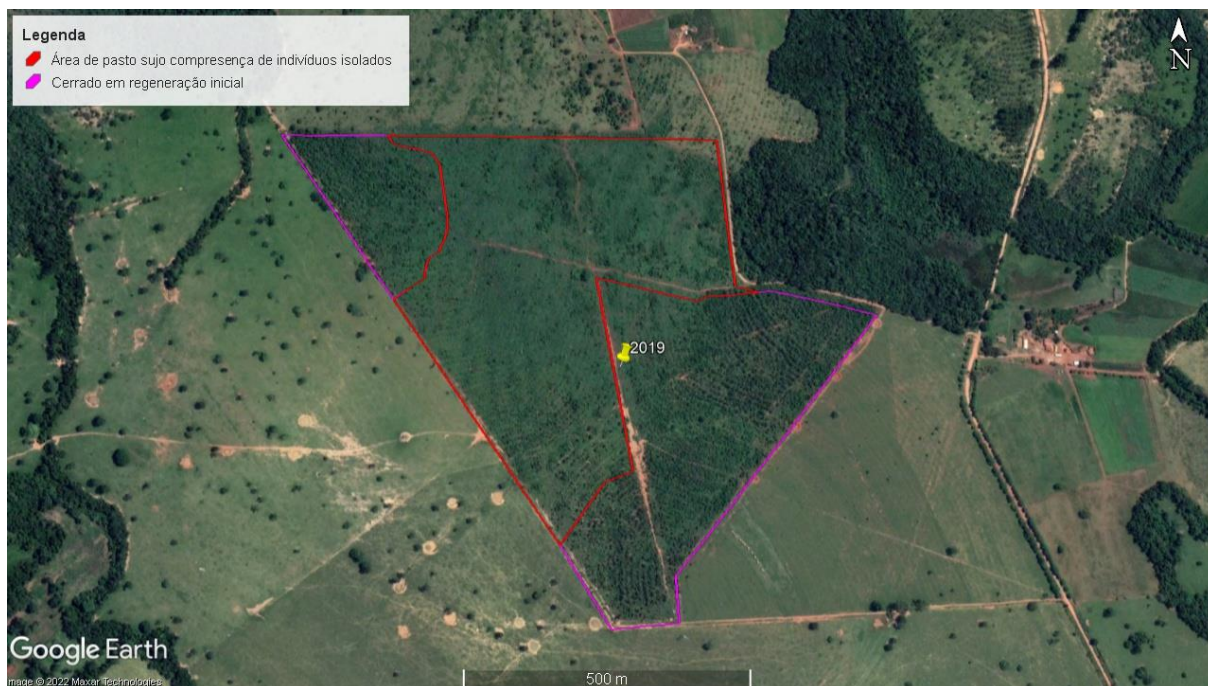
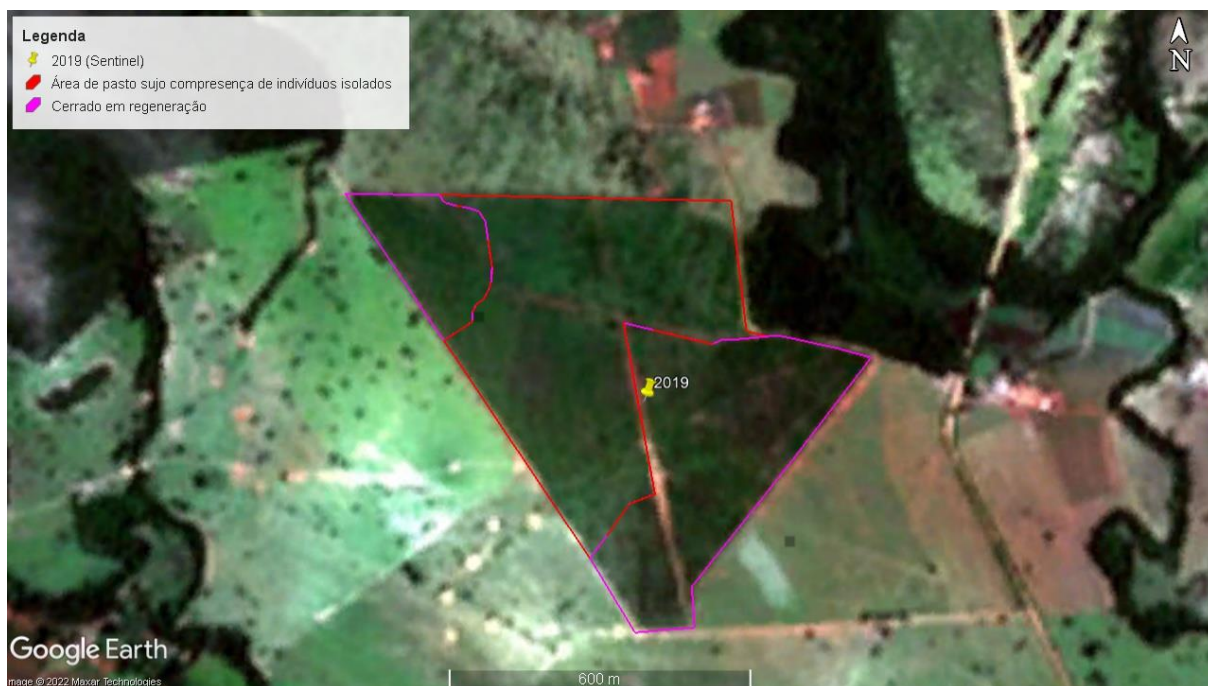
Figura 10. Imagem da cobertura do solo em 04 de janeiro de 2019. (Obtida pelo Google Earth).

Figura 11. Imagem da cobertura do solo em 30 de janeiro de 2019. (Obtida do satélite Sentinel 2, pelo landviewer: https://eos.com/landviewer/?lat=-17.66758&lng=-46.70013&z=9&id=S2B_tile_20190130_23KKA_0&b=Red,Green,Blue&anti).

Em janeiro de 2019 podemos observar algumas partes da área mais sujas que outras, onde o crescimento de uma vegetação acabou sendo mais densa em alguns pontos onde os quais já apresentavam rebrota de eucalipto.

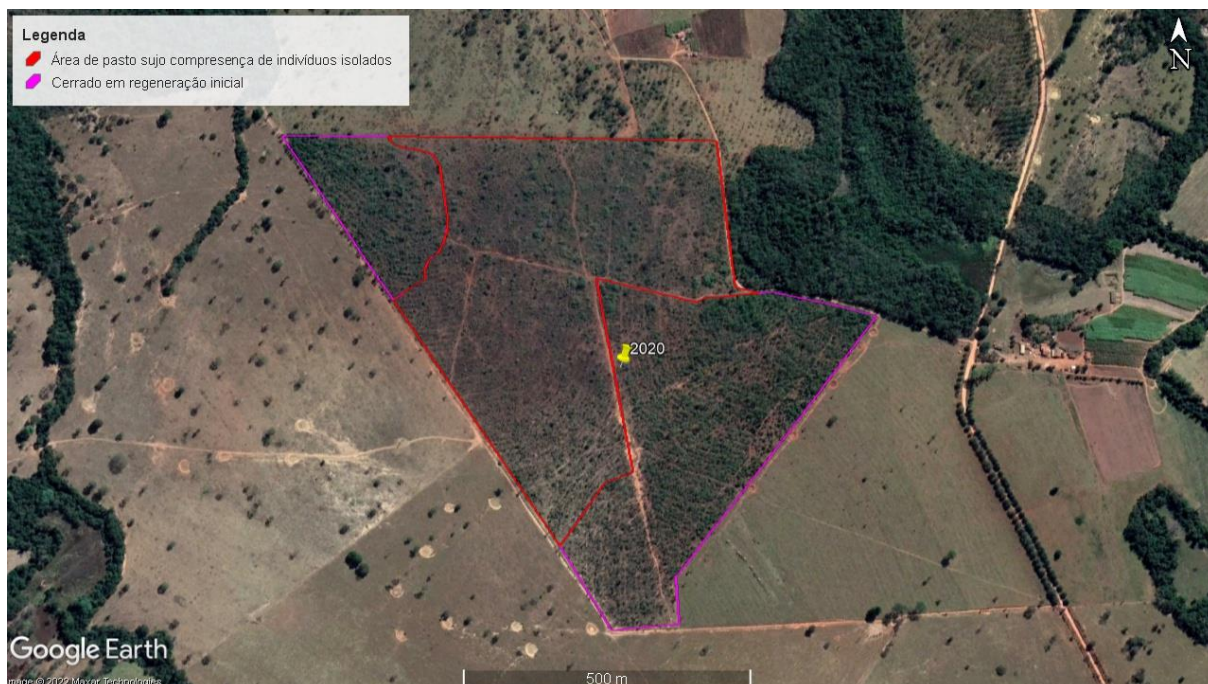
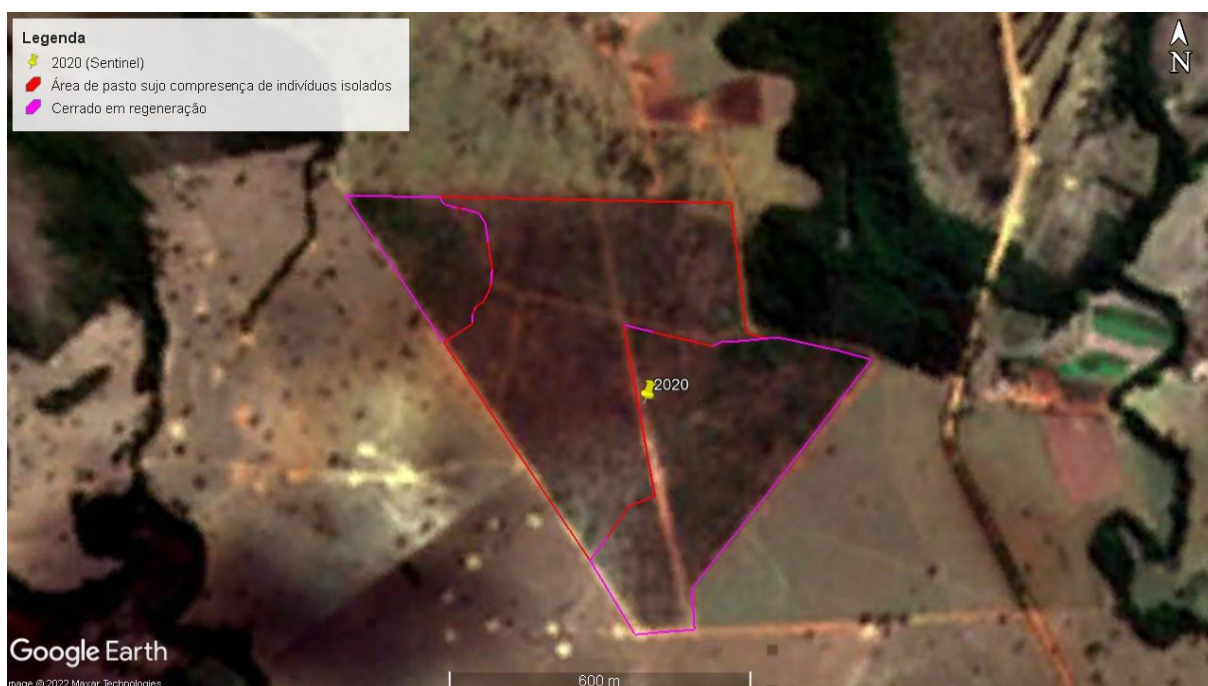
Figura 12. Imagem da cobertura do solo em 08 de março de 2020. (Obtida pelo Google Earth).

Figura 13. Imagem da cobertura do solo em 17 de agosto de 2020. (Obtida do satélite Sentinel 2, pelo landviewer: https://eos.com/landviewer/?lat=-17.67543&lng=-45.75806&z=9&id=S2A_tile_20200817_23KLA_0&b=Red,Green,Blue&anti).

Nas Figuras 12 e 13 de 2020 podemos ver claramente as áreas de cerrado em regeneração que são mais densas e mais esparsas e presença de capim (braquiária). Em sua maior extensão, em vermelho, se encontra “suja” e nas áreas circulares em rosa a vegetação nativa se adensou um pouco mais, que juntamente com o crescimento da vegetação nativa havia presença de indivíduos de eucalipto também, dando a impressão de uma floresta já bem formada. Vale ressaltar que para espécie *Eucalyptus spp.*, um período de sete anos já é

suficiente para se ter a formação de dossel dando assim uma característica da vegetação com sendo porte de floresta.

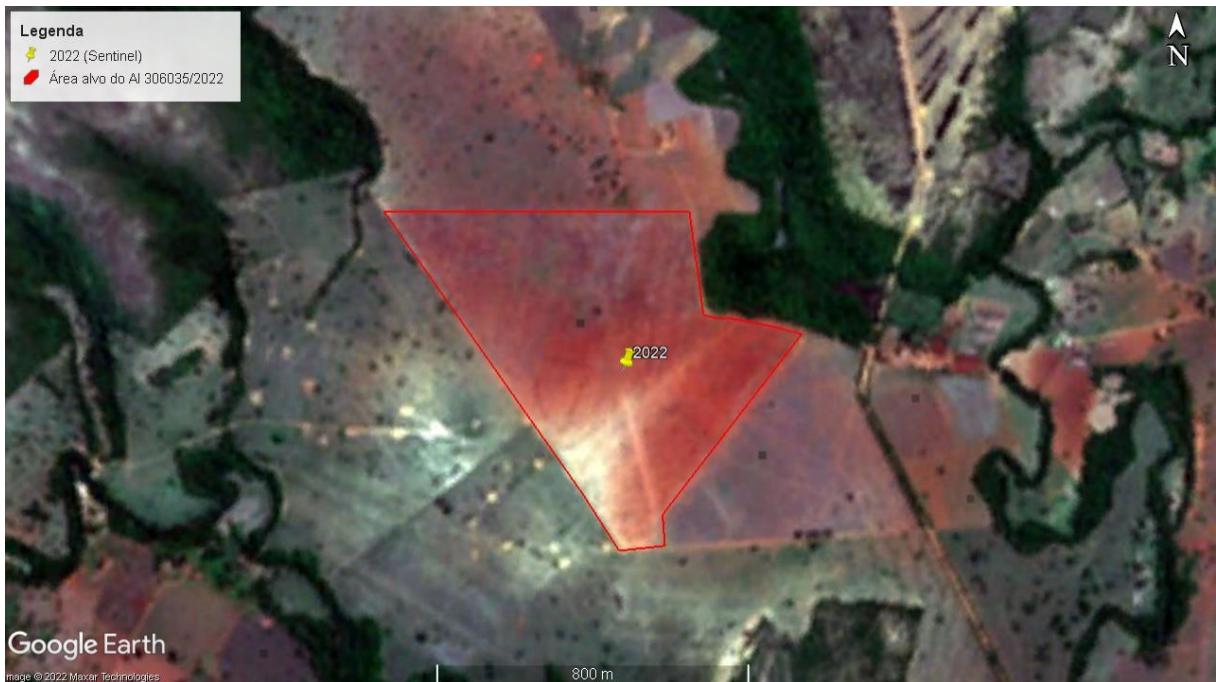
Figura 14. Imagem da cobertura do solo em 11 de outubro de 2022. (Obtida do satélite Sentinel 2, pelo landviewer: https://eos.com/landviewer/?lat=-17.67543&lng=-45.75806&z=9&id=S2A_tile_20200817_23KLA_0&b=Red,Green,Blue&anti).

Na Figura 14, temos a área após a fiscalização e emissão do auto de fiscalização, onde mostra a situação da área.

Perante as imagens apresentadas pode-se constatar que a autuação feita foi equivocada quanto a estimativa volumétrica da área, a qual mesmo pertencente a vegetação cerrado stricto sensu, a mesma se encontrava em estágio inicial/médio de regeneração, possuindo então uma volumetria inferior ao que mencionado no auto de infração.

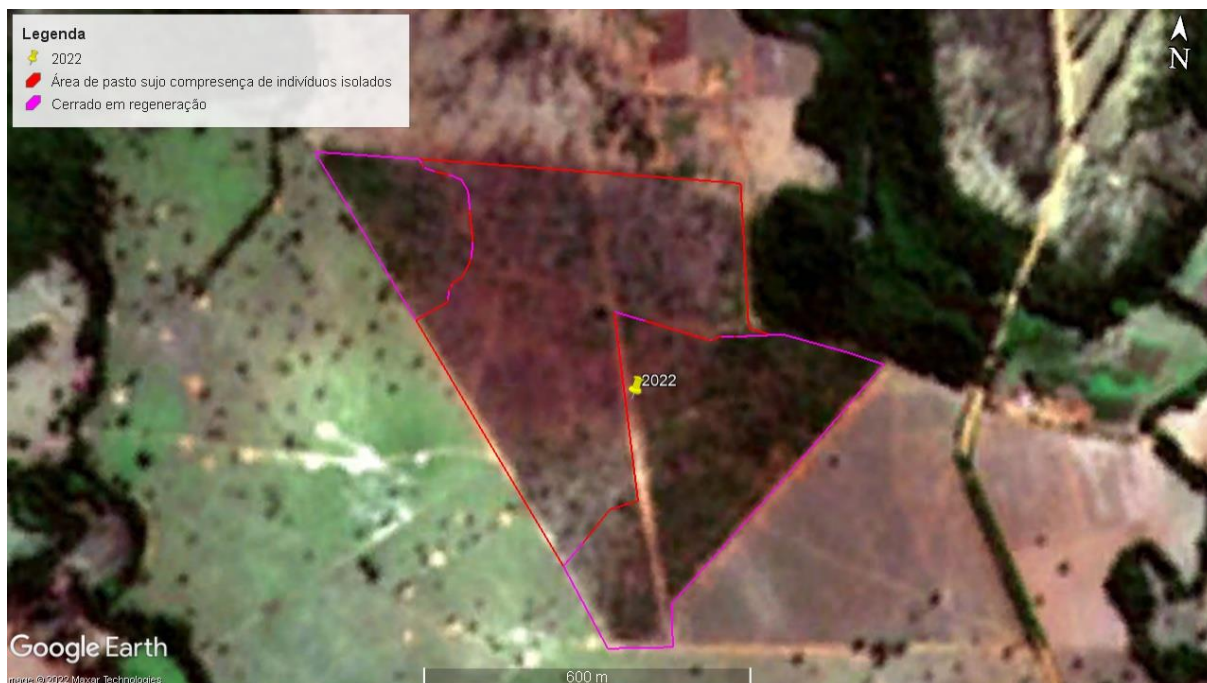
Figura 15. Área da autuação no dia 08/06/2022. (Obtida do satélite Sentinel 2, pelo landviewer: https://eos.com/landviewer/?lat=-17.67543&lng=-45.75806&z=9&id=S2A_tile_20200817_23KLA_0&b=Red,Green,Blue&anti).

E assim como mostra a Figura 15, podemos verificar que a vegetação local era extremamente rala e em grandes pontos esparsas, e além disso próximo à área de supressão sem autorização têm-se a presença de cerrado sensu stricto denso, podendo assim notar as diferenças e novamente contestar sobre a volumetria estimada no auto de infração. Desta forma podemos estimar um tamanho de área de 19,6556 hectares para as áreas em roxo de cerrado sensu stricto em regeneração inicial/médio e 23,9344 hectares para a área de pasto sujo.

E assim como mostra a Figura 15, podemos verificar que a vegetação local era extremamente rala e em grandes pontos esparsas, e além disso próximo à área de supressão sem autorização têm-se a presença de cerrado sensu stricto denso, podendo assim notar as diferenças e novamente contestar sobre a volumetria estimada no auto de infração.

Desta forma podemos estimar um tamanho de área de 19,6556 hectares para as áreas em roxo de cerrado sensu stricto em regeneração inicial/médio e 23,9344 hectares para a área de pasto sujo.

Diante do exposto, após pesquisas em literatura e legislação não foi possível encontrar volumetria específica para cerrado sensu stricto em estágio de inicial de regeneração. Diante disso, sugere-se considerar como base de volume para cálculo de multa, o valor de volume da fitofisionomia de Campo Cerrado, onde na legislação é especificado a volumetria de 16,67 m³/ha, que apesar de ainda se superestimar o volume da área em questão, é o que mais se aproximaria do valor real de volume de material lenhoso da área.

Portanto, diante dos fatos aqui listados, este Laudo foi elaborado com o intuito de solicitar uma nova avaliação da ocorrência, afim de pleitear uma revisão dos valores das taxas, referentes à atividade mencionada, onde o valor da multa foi superestimado.
