PARECER ÚNICO Nº 211/2014 (DOC SIAM nº 1165006/2014)

INDEXADO AO PROCESSO: Licenciamento Ambiental	PA COPAM: 00340/1995/015/2012	SITUAÇÃO: Sugestão pelo Indeferimento
FASE DO LICENCIAMENTO: Licença Prévia e de Instalação Concomitantes – LP+LI	VALIDADE DA LICENÇA: -	
PROCESSOS VINCULADOS CONCLUÍDOS: Outorga DAIA	PA COPAM: Não se Aplica 08766/2012	SITUAÇÃO: Reserva Legal Averbada
EMPREENDEDOR: Herculano Mineração Ltda.	CNPJ: 41.785.833/0001-92	
EMPREENDIMENTO: Herculano Mineração Ltda.	CNPJ: 41.785.833/0001-92	
MUNICÍPIO: Itabirito/MG	ZONA: Rural	
COORDENADAS GEOGRÁFICA (DATUM): SAD 69	LAT/Y 20° 15' 11,8"	LONG/X 43° 52' 52,7"
LOCALIZADO EM UNIDADE DE CONSERVAÇÃO: <input type="checkbox"/> INTEGRAL <input type="checkbox"/> ZONA DE AMORTECIMENTO <input checked="" type="checkbox"/> USO SUSTENTÁVEL <input type="checkbox"/> NÃO		
NOME: APA Sul		
BACIA FEDERAL: Rio São Francisco	BACIA ESTADUAL: Rio das Velhas	
UPGRH: Rio das Velhas SF5	SUB-BACIA: Rio do Peixe

O presente parecer único tem como objetivo subsidiar o julgamento do pedido de Licença Prévia concomitante com a Licença de Instalação (LP+LI) para a Herculano Mineração Ltda, no local denominado Retiro do Sapecado, no município de I

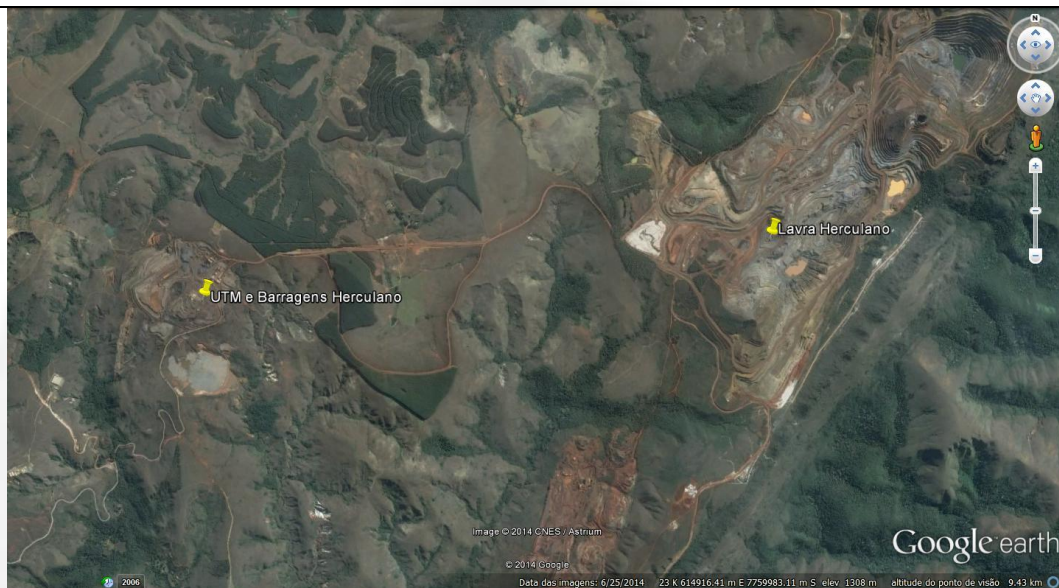
Parte da estrutura da barragem B1 rompeu no dia 10/09/2014, conforme descrito a seguir e imagem 02 do Anexo Fotográfico desse PU.

Imagem 02. Vista da localização da área de lavra e de beneficiamento (UTM e barragens) da Herculano. Fonte: Google Earth em 13/11/2014.

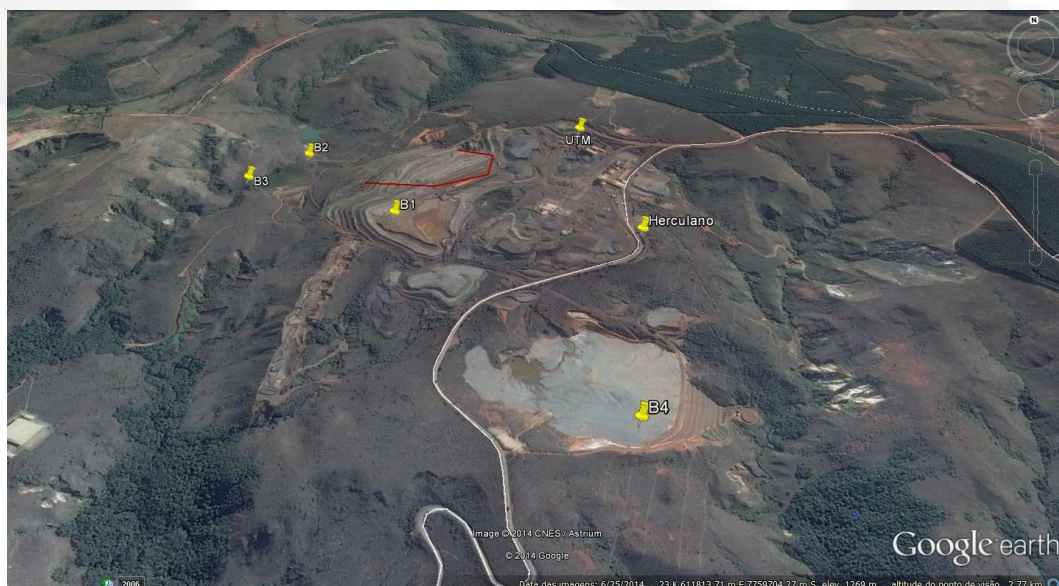
Durante as vistorias dos dias 11 e 15/09/14, foi constatado que sobre o corpo da Barragem B1 operava um dique (Dique da Barragem B1) na metade da porção sul além de uma pilha de produto ao norte, sendo este o local de rompimento da barragem, configurando o acidente ambiental do dia 10/09/2014.

Imagem 03. Detalhe da imagem anterior demonstrando as estruturas (barragens e beneficiamento) do empreendimento, vale do afluente do córrego do Silva e local do rompimento da barragem B1 (linha em vermelho).

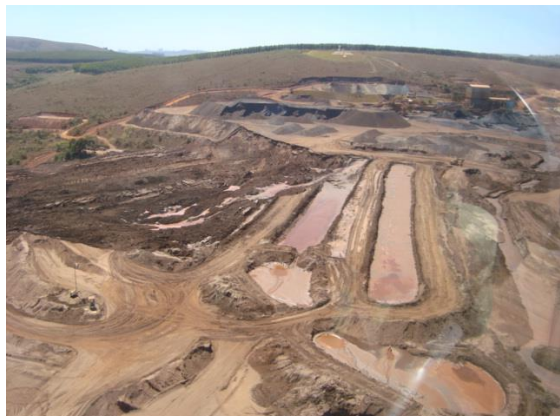
Com a paralisação do lançamento do rejeito para a barragem B4 no primeiro semestre de 2014 houve operação da B1 com objetivo de receber o rejeito do beneficiamento foi retomada. O lançamento do rejeito estava ocorrendo em baias de decantação construídas dentro do corpo da barragem com dimensão estimada de aproximadamente 150 x 10 m. No momento da ruptura da B1, havia quatro baias de decantação sendo que uma quinta estava sendo construída. O rompimento de parte da barragem aparentemente ocorreu de cima para baixo, tendo a ruptura alcançado duas baias e meia, que estavam localizadas próximas ao maciço da barragem na sua porção oeste. Próximo às quatro baias que estavam sendo utilizadas no beneficiamento do minério havia pessoas trabalhando que acabaram sendo carreadas com deslizamento, ocasionando o óbito de dois trabalhadores e o desaparecimento de outro.

Foto 01. Vista do local de rompimento e baias restantes utilizadas na B1.

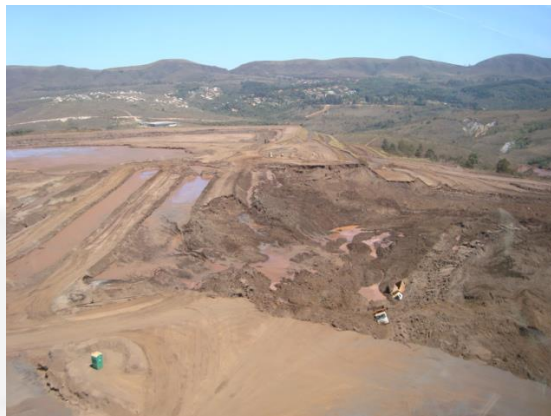
Foto 02. Idem foto anterior de ângulo oposto com detalhe de caminhões soterrados.

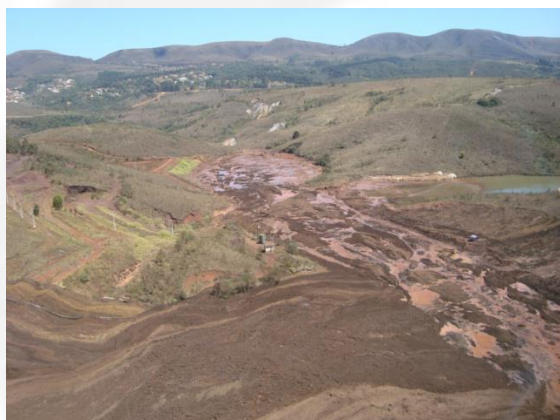
A Barragem B2, que foi completamente danificada, recebeu inicialmente a maior parte do movimento de massa proveniente do colapso da B1 sendo que na sequência, a B3 (parcialmente danificada e galgada) veio a receber e conter considerável volume do movimento de massa ocorrido no vale a seu montante.

Foto 03. Vista do material do rompimento próximo à B1 e retido no vale a montante da B3.

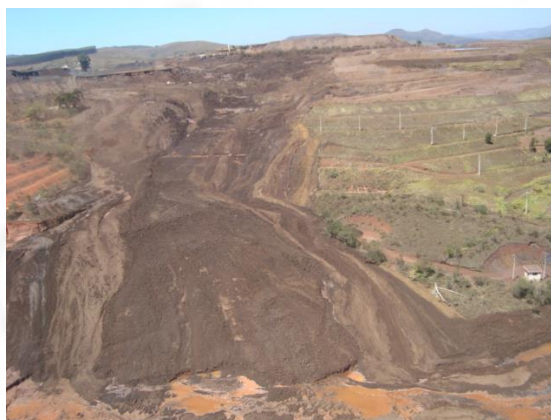
O colapso da estrutura alcançou o corpo da barragem na porção noroeste (crista e taludes de montante e jusante - aproximadamente dos pontos 611555,98/7760306 a 611734,51/7760439,233 no sentido norte/sul), o escoamento de massa ocorreu no sentido leste/noroeste e posteriormente foi dirigido para o sentido norte/sudoeste, que é o sentido da calha do córrego do Silva. O movimento de massa proveniente do colapso causou assoreamento do córrego a montante (em menor área) e jusante (maior área impactada) da B1, causando mortandade da ictiofauna e interrupção do abastecimento de água para o Residencial Vila Bela, condomínio situado às margens da BR 040. Imediatamente após o acidente, a Herculano providenciou o fornecimento de água para o residencial até a normalização da situação.

Foto 04. Vista de frente do movimento de massa proveniente do colapso da B1.

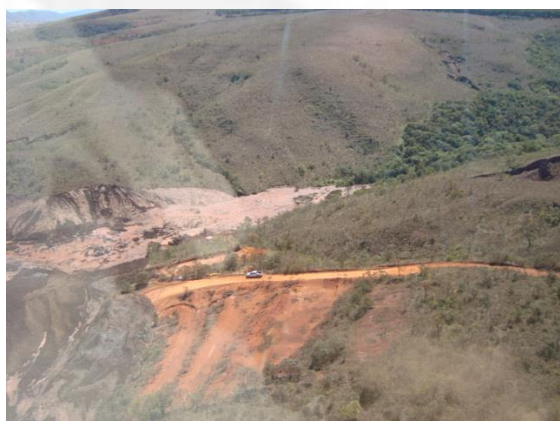
Foto 05. Vista do vale próximo ao local do rompimento da B1.

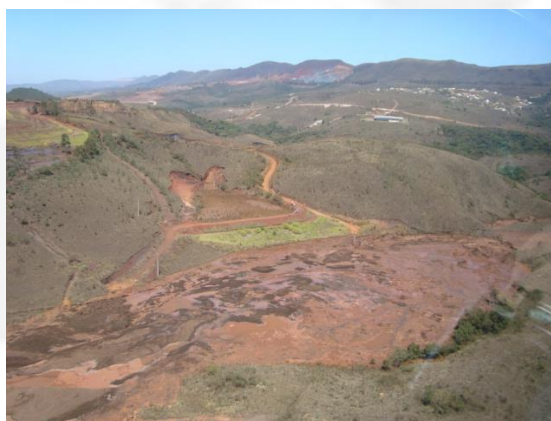
Foto 06. Vista do material proveniente do rompimento da B1 contido no vale a jusante da B3.

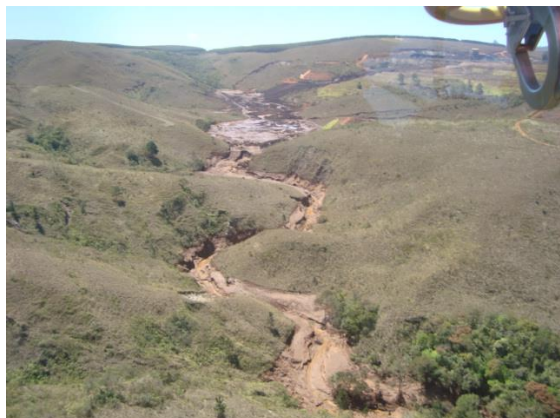
Foto 07. Curso d'água a jusante da B3, afetado pelo rompimento da B1.

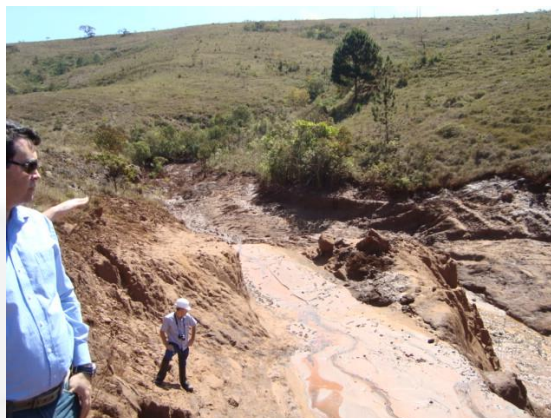
Foto 08. Detalhe do curso d'água a jusante da B3, afluente do córrego do Silva.

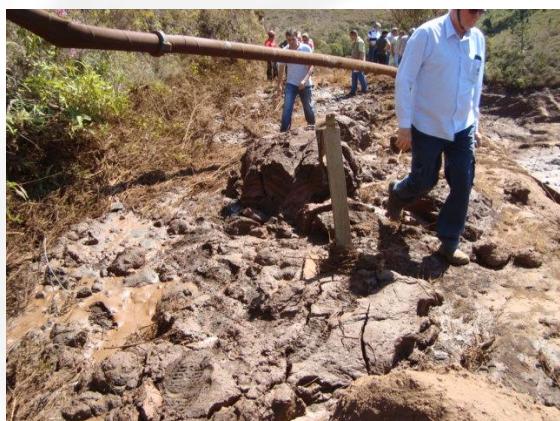
Foto 09. Detalhe do curso d'água afetado.

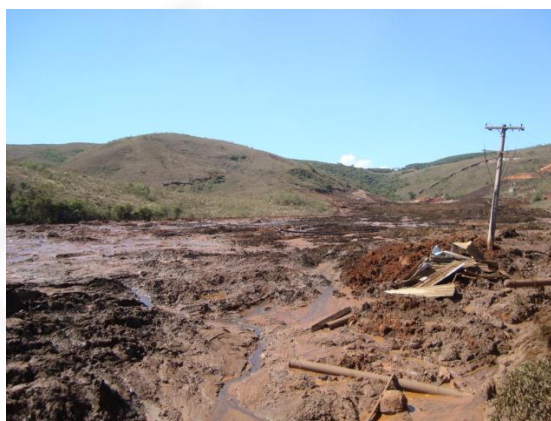
Foto 10. Vale do afluente do córrego, afetado pelo movimento de massa, a montante da B3.

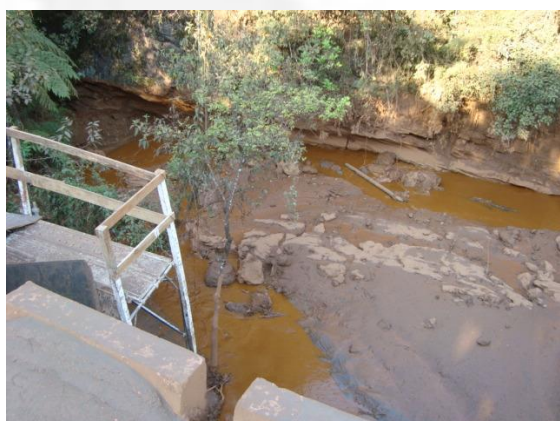
Foto 11. Curso d'água afetado próximo ao ponto de abastecimento de água do condomínio Residencial Vila Bela.

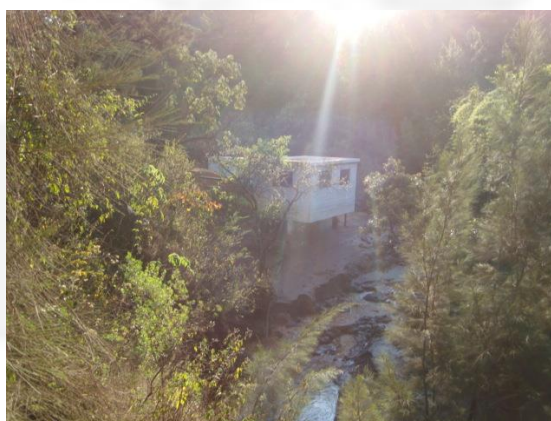
Foto 12. Ponto de captação do condomínio Vila Bela.
