ANEXO III DO PARECER ÚNICO

Parecer Técnico
Processo nº 05020000163/18

É objeto deste parecer técnico analisar a solicitação para intervenção ambiental em uma área de 0,002035ha inserida em Área de Preservação Permanente, sem supressão de cobertura vegetal nativa requerida pela Sra. Silvana Silvia Fialho Dalpra por meio do processo administrativo de DAIA nº 05020000163/2018, para realização de obras sobre um córrego, na propriedade Sítio Boa Vista, sob as coordenadas UTM Latitude 7629462 e Longitude 692764, localizado no Bioma Mata Atlântica, no tocante a reconstrução de um pequeno barramento em curso d'água que rompeu devido a fortes chuvas ocorridas na região, de onde é feita a captação de água para uso na propriedade, sem a qual estava com problemas de abastecimento da propriedade, dessedentação animal, uso doméstico, movimentação de moinho e reforma da sede da propriedade.

A intervenção ambiental em APP requerida no processo de DAIA nº 05020000163/2018 refere-se à realização de obras sobre um córrego com reconstrução de um pequeno barramento em curso d'água, conforme constatado em vistoria no local, com objetivo de captação de água para uso na propriedade, dessedentação anima

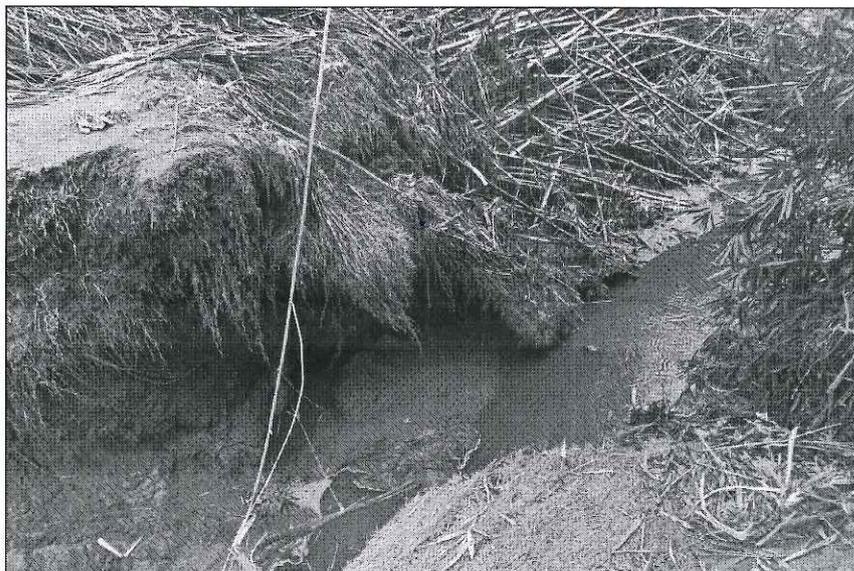
Foto 1. Aspecto do rompimento de parte do barramento ocasionado pela passagem da "tromba d'água".

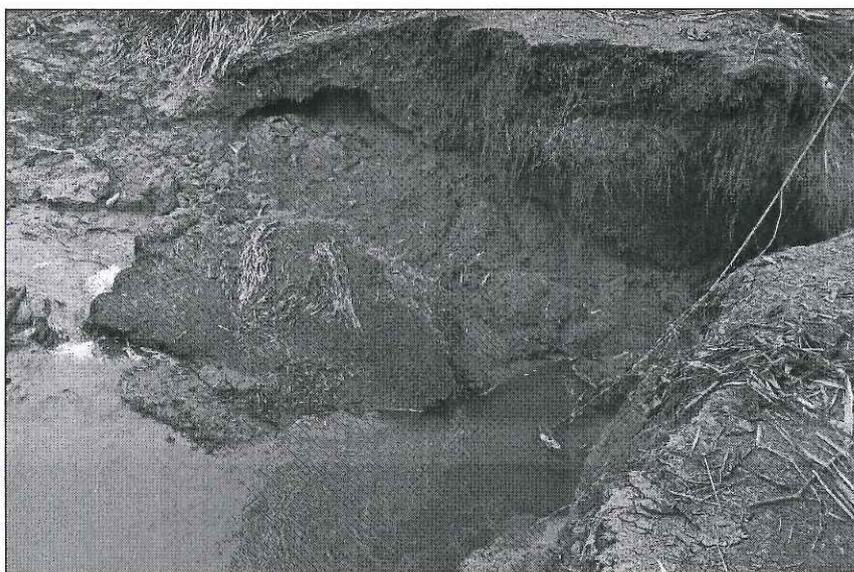
Foto 2. Aspecto do rompimento de parte do barramento ocasionado pela passagem da "tromba d'água".

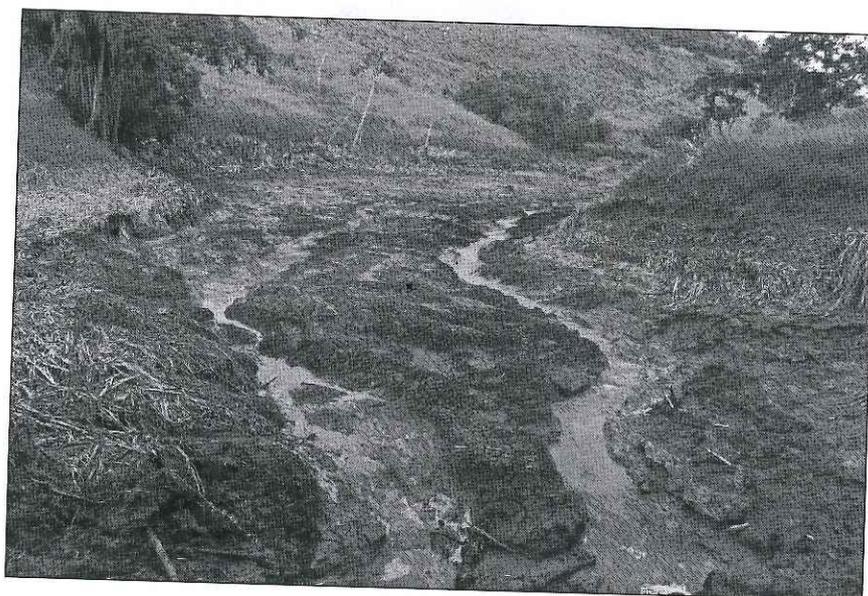
Foto 3. Vista da área do lago após o rompimento de parte do barramento, resultando na degradação ambiental da área (solo e fauna aquática).

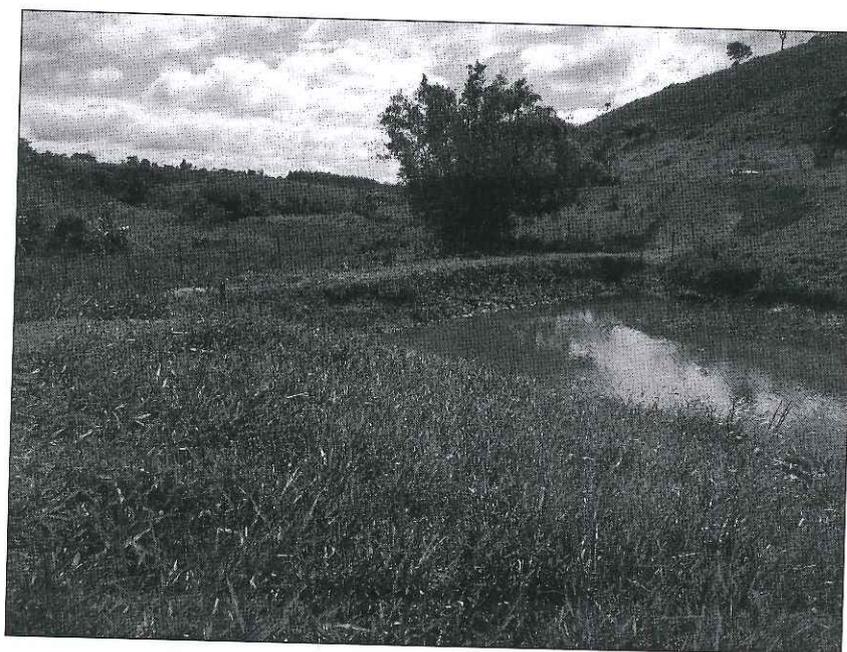
Foto 4. Aspecto do barramento restaurado e o lago.

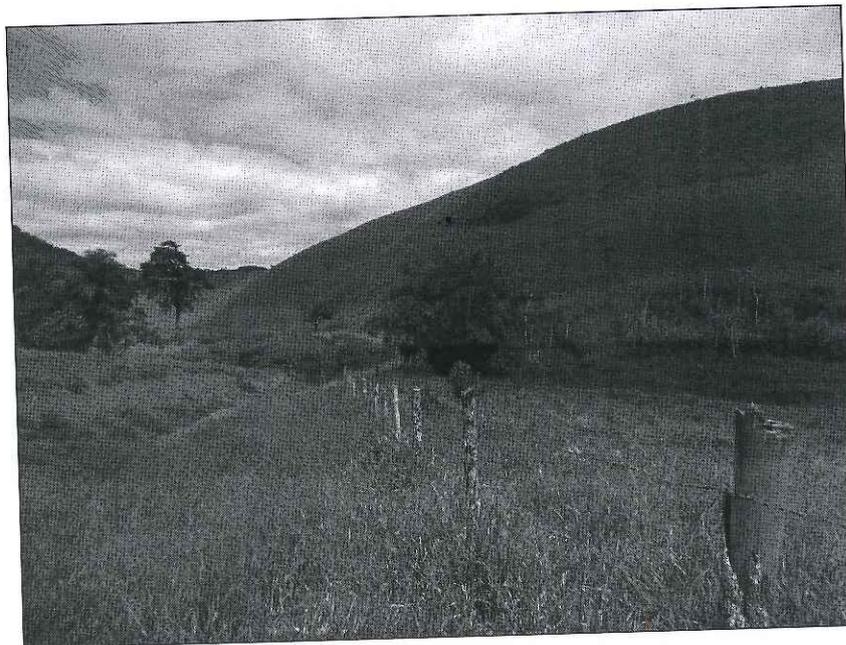
Foto 5. Detalhe da estrada que passa pelo barramento e interliga as duas propriedades (acesso) onde foi feita a limpeza do seu leito. Vista a partir do entroncamento com a estrada municipal.

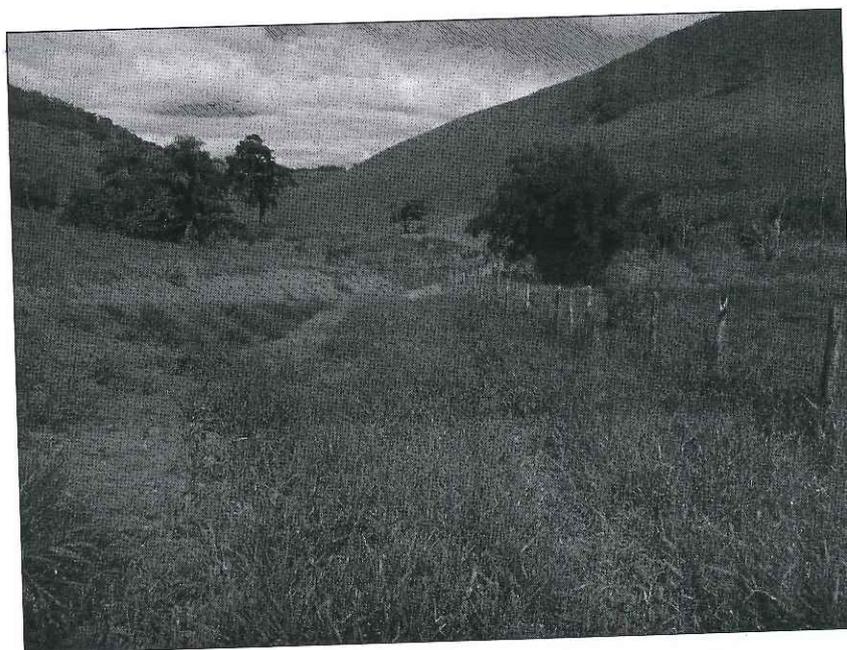
Foto 6. Detalhe da estrada que passa pelo barramento e interliga as duas propriedades (acesso) onde foi feita a limpeza do seu leito. Vista a partir do entroncamento com a estrada municipal.

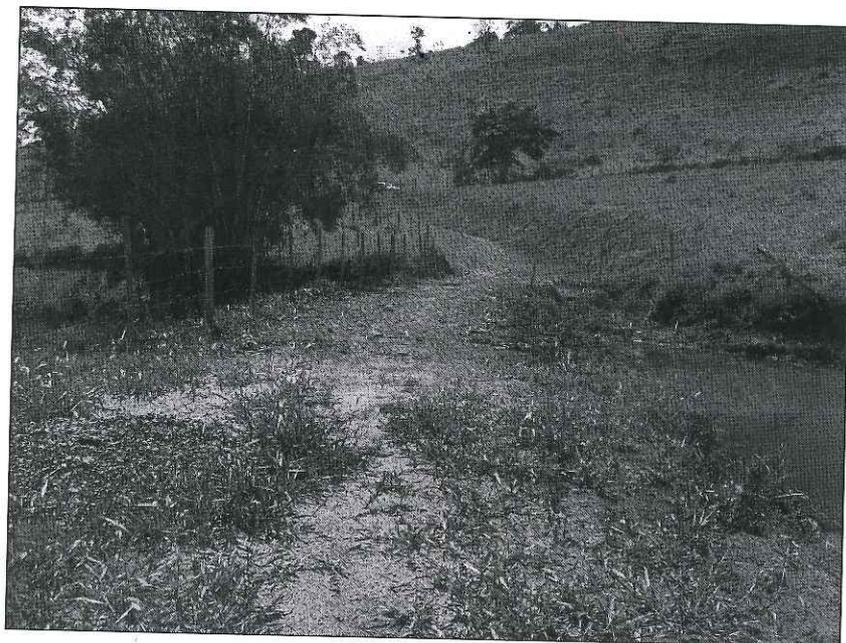
Foto 7. Vista da estrada que passa sobre barramento e interliga as duas propriedades (acesso) sentido para a estrada onde foi feita a limpeza do seu leito. Vista a partir do entroncamento com a estrada municipal.

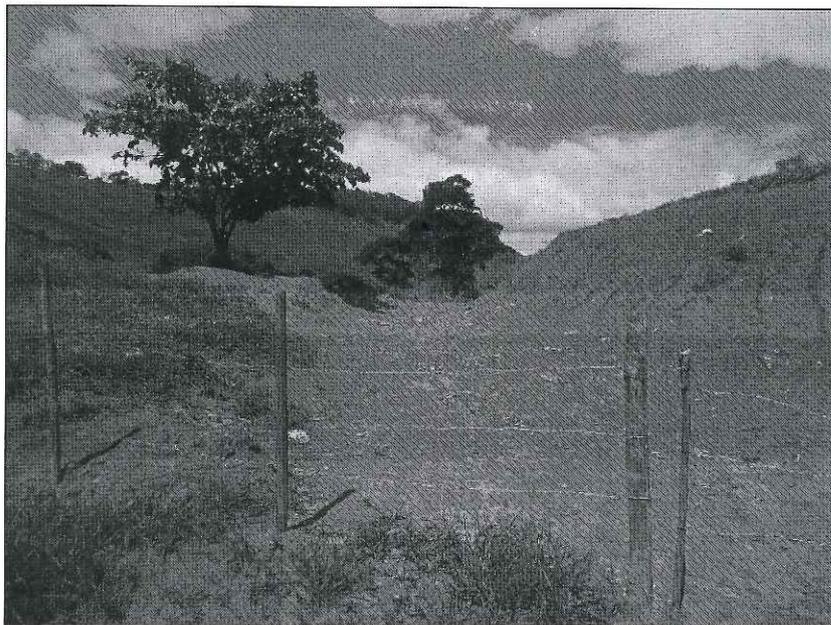
Foto 9. Vista após o barramento da continuidade da estrada estrada que passa sobre o mesmo e interliga as duas propriedades (acesso) sentido para a outra propriedade. Vista a partir do entroncamento com a estrada municipal. À direita o barranco da área de empréstimo.

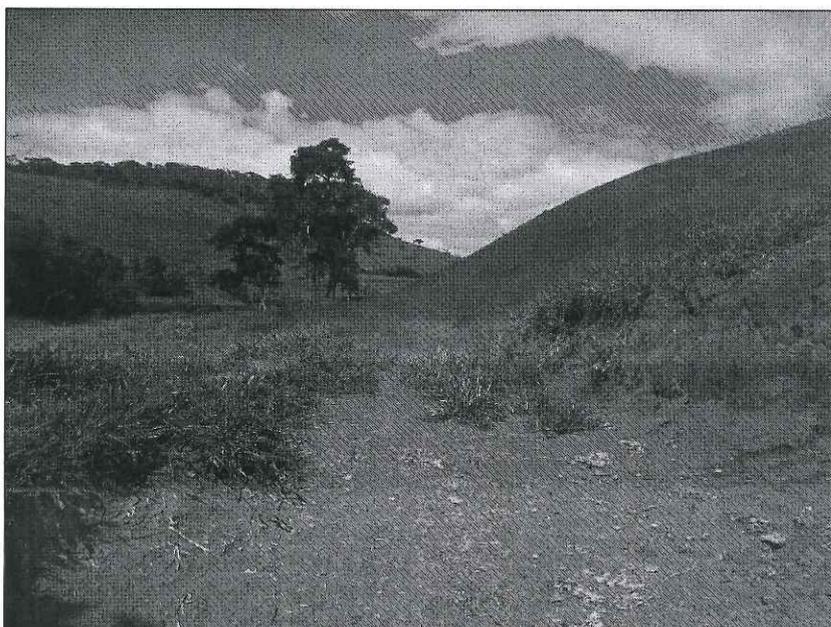
Foto 10. Vista após o barramento da continuidade da estrada estrada que passa sobre o mesmo e interliga as duas propriedades (acesso) sentido para a outra propriedade. Vista a partir do entroncamento com a estrada municipal.

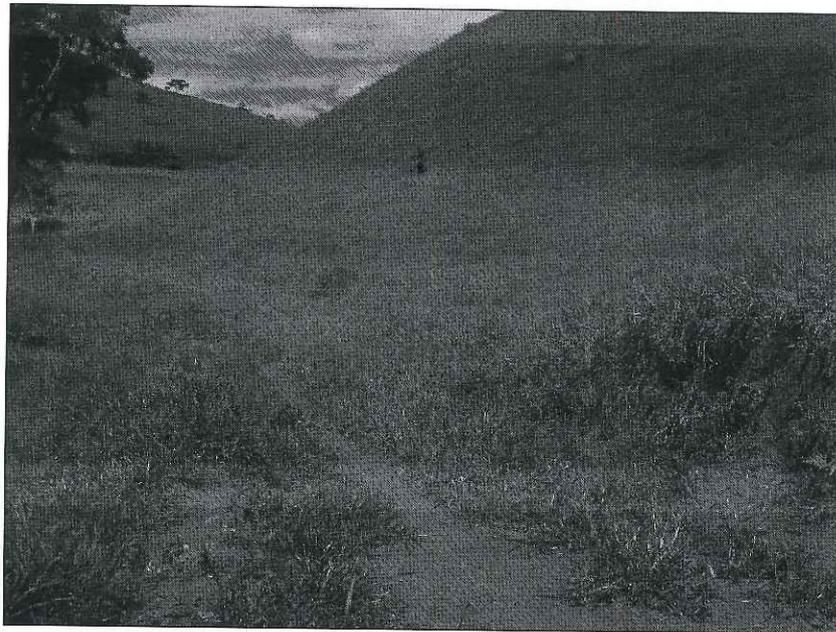
Foto 11. Vista após o barramento da continuidade da estrada estrada que passa sobre o mesmo e interliga as duas propriedades (acesso) sentido para a outra propriedade. Vista a partir do entroncamento com a estrada municipal.

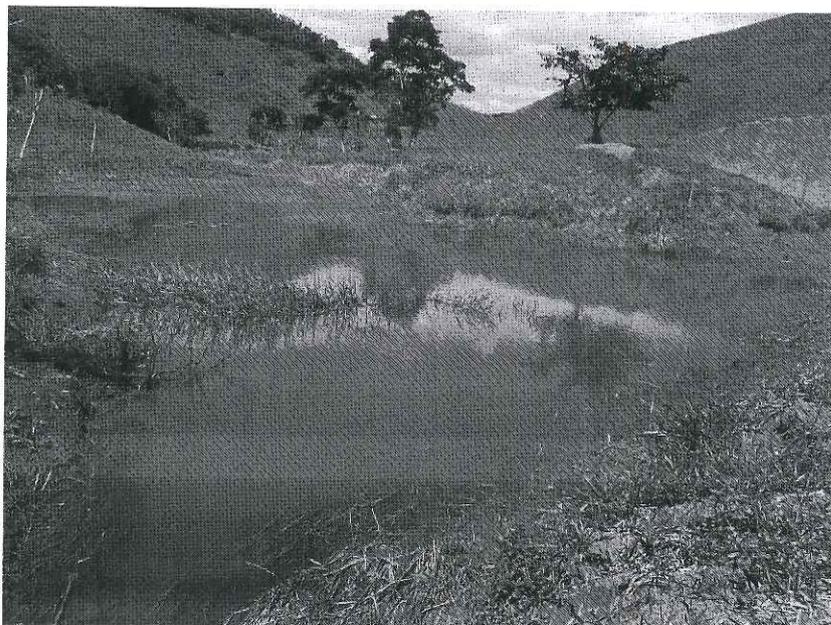
Foto 12. Detalhe do o barramento após recuperado, em fase de enchimento para a formação do algo. Obsersando que não ocorreu o desassoreamento de seu leitofato desnecessário.

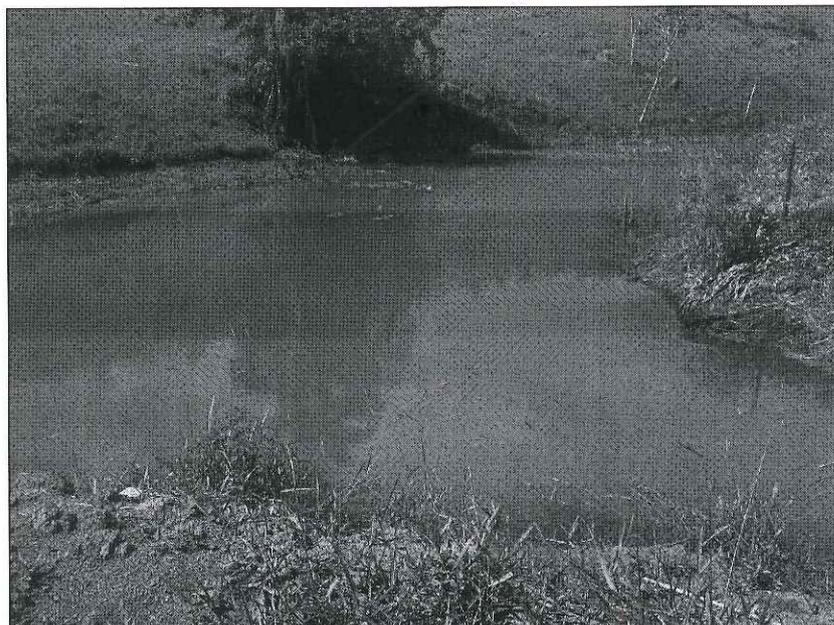
Foto 13. Detalhe do o barramento após recuperado, em fase de enchimento para a formação do algo. Obsersando que não ocorreu o desassoreamento de seu leitofato desnecessário.

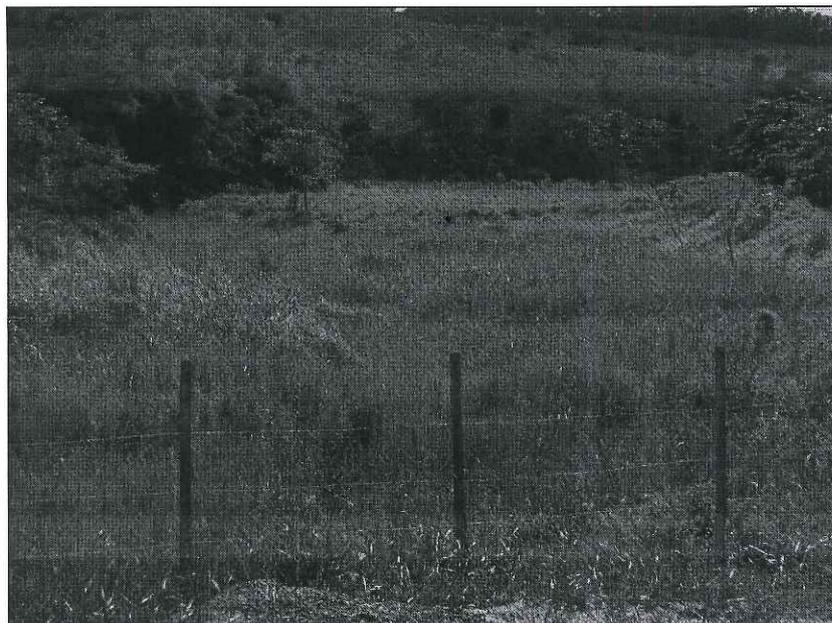
Foto 13. Vista a jusante do barramento recuperado, observando que a vegetação ocorrência no local (capim braquiária) em adiantado estágio de regeneração.

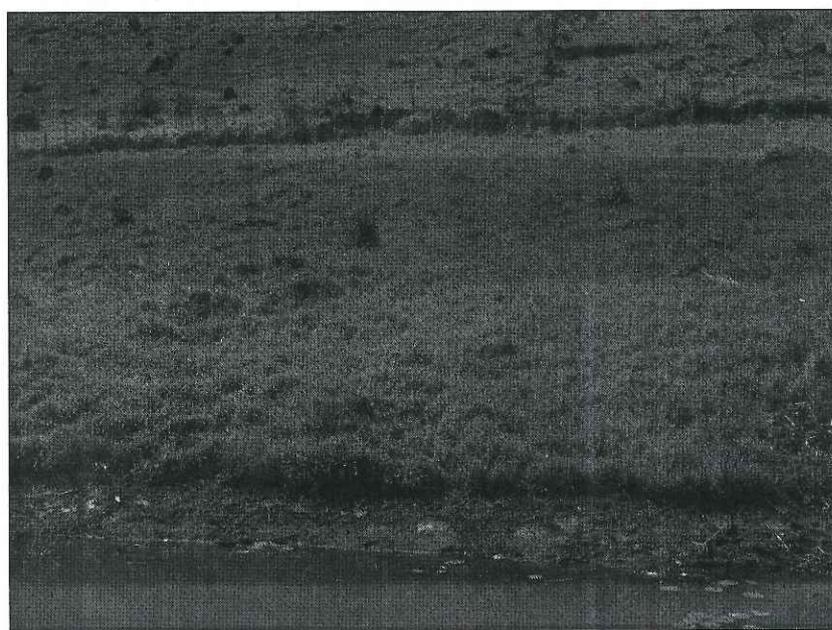
Foto 13. Vista da margem do lago formado (recuperado) observando a ausência de degradação ambiental.
