Parecer nº 48/SEMAD/SUPRAM NOROESTE-DRRA/2021

Parecer de Recurso de Licença Ambiental			
Nº Documento do Parecer Único vinculado ao SEI: 30124396			
Processo SLA: 3006/2020		SITUAÇÃO: Sugestão pelo Indeferimento	
EMPREENDEDOR:	Theodorus Gerardus Cornelis Sanders	CPF:	██████████
EMPREENDIMENTO:	Fazenda Colúmbia, Gibóia e Garapa	CPF	██████████
MUNICÍPIO(S):	Unaí/MG	ZONA:	Rural
CRITÉRIO LOCACIONAL INCIDENTE: 1. Supressão de vegetação nativa, exceto árvores isoladas			
CÓDIGO:	ATIVIDADE OBJETO DO LICENCIAMENTO (DN COPAM 217/17):	CLASSE	CRITÉRIO LOCACIONAL
G-05-02-0	Barragem de irrigação ou de perenização para agricultura	4	1
CONSULTORIA/RESPONSÁVEL TÉCNICO:		REGISTRO:	
Jorge Fernando Moraes Carbonell		CREA MG 4569/D	
AUTORIA DO PARECER	MATRÍCULA	ASSINATURA

O empreendedor pretendia realizar a instalação de três barragens de irrigação para agricultura com área inundada que somavam 58,9128 hectares.

ANEXO I RELATÓRIO FOTOGRÁFICO

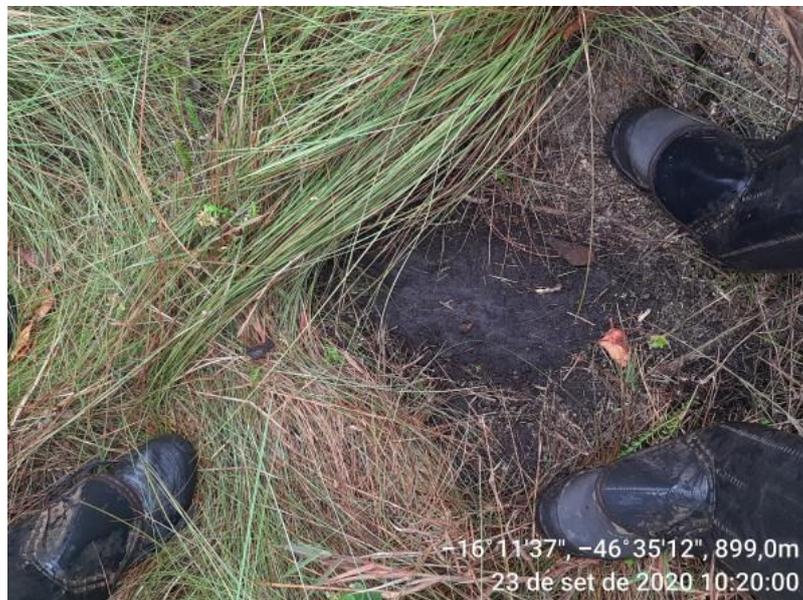
“O local de construção da Barragem 2 possui vegetação típica de vereda, com vários renques de buritis, vegetação arbustiva, gramínea nativa e solo hidromórfico, características típicas dessa fitofisionomia.

das coordenadas geográficas 16°11'37"S, 46°35'12"W (Figura 6). Ao longo de toda a área que se pretende inundar, as características da vegetação permanecem as mesmas, com vegetação típica de vereda".

Foto 1. Solo hidromórfico com gramíneas típicas de vereda no local da implantação da Barragem 2. Fonte: vistoria da SUPRAM NOR.

Tais afirmações foram embasadas no fato de que a equipe da SUPRAM NOR se deslocou por dentro da vegetação para fazer a constatação *in loco* do solo e da vegetação existentes no local, conforme pode ser comprovado nas Fotos 1, 2 e 3 deste Parecer. Por outro lado, o Laudo Pericial Ambiental apresentado pelo recorrente se ateve apenas ao cruzamento de fotos tiradas com drone e descrições de uma chave de identificação dos tipos fitofisionômicos do Cerrado.

As fotos constantes do Parecer Único da SUPRAM NOR foram tiradas na zona do "meio" da vereda em questão, onde é evidenciado o achado de solo hidromórfico, gramínea típica e destaque para um arbusto bem comum desse ambiente, a *Macairea radula* da família da Melastomataceae, citada por diversos autores.

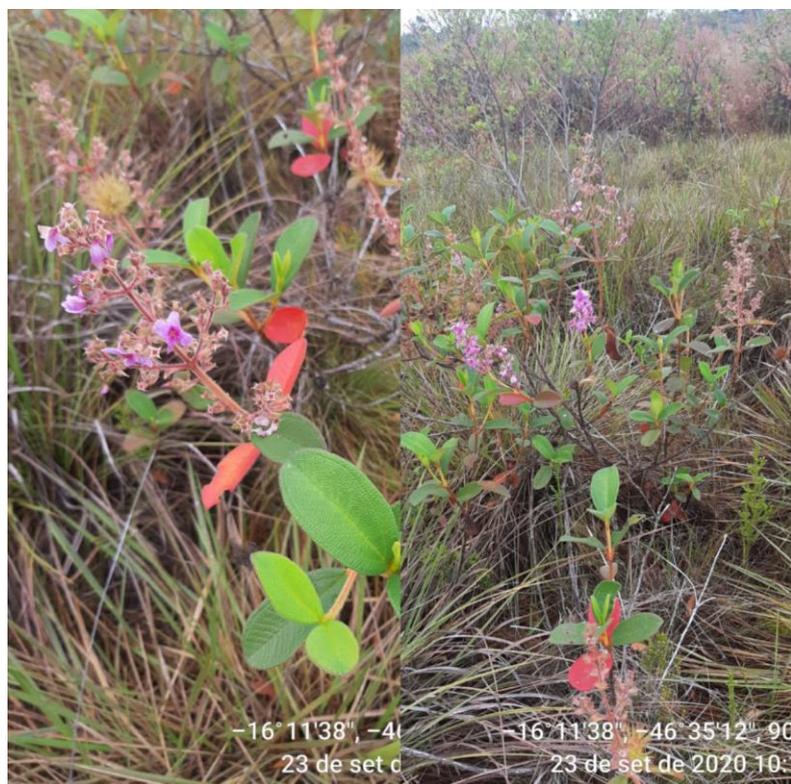
Foto 2. Vegetação arbustiva típica de vereda (*Macairea radula*) no local da implantação da Barragem 2. Fonte: vistoria da SUPRAM NOR.

Alencar-Silva e Maillard (2011) estudando as veredas do Parque Estadual Veredas do Peruaçu comentam que, além das gramíneas, também são comuns na região das veredas as espécies arbustivas da família das Melastomataceae. Ainda

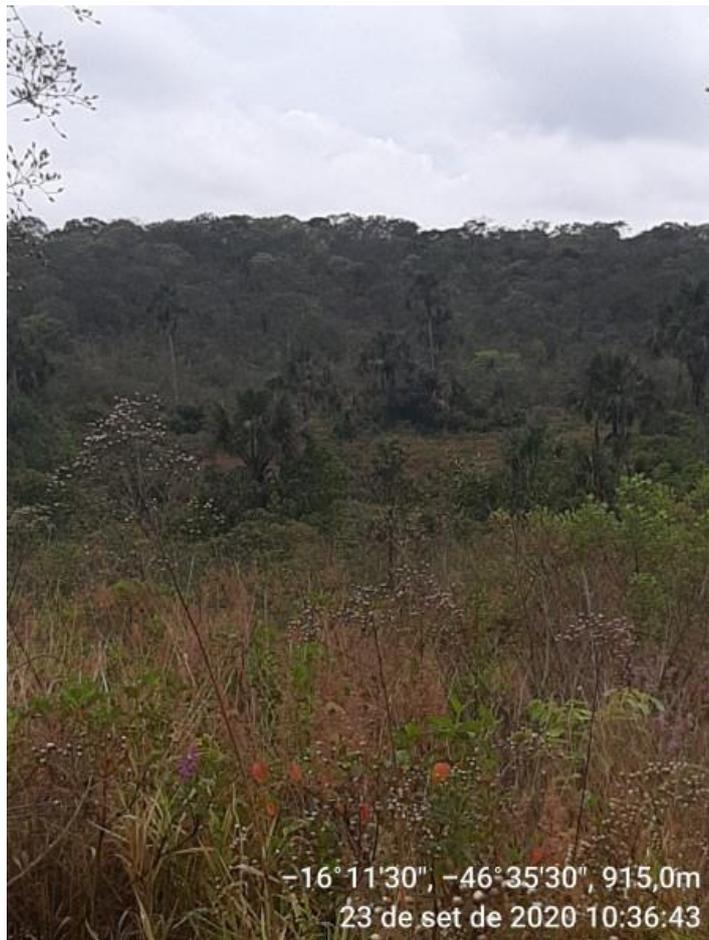
Foto 3. Meio e fundo da vereda no local de instalação do Barramento 2.
Fonte: vistoria da SUPRAM NOR.

Conforme Brandão et al. (1991), Araújo et al. (2002) e Magalhães (1966), citados por EMBRAPA em seu site <https://www.embrapa.br/cerrados/colecao-entomologica/bioma-cerrado/vereda>, "a vereda é formada por três zonas: a "borda" que é um local de solo mais seco, em trecho campestre onde podem ocorrer arvoretas isoladas; o "meio" que possui solo medianamente úmido, tipicamente campestre; e o "fundo" que possui solo saturado com água, brejoso, onde ocorrem os buritis, muitos arbustos e arvoretas adensadas. As duas primeiras zonas correspondem à faixa tipicamente campestre e o "fundo" corresponde ao "bosque sempre-verde". Em conjunto, caracteriza-se uma savana".
