Ref: Recurso contra indeferimento de licença ambiental.

Empreendimento: Odilon de Lacerda Filho (Fazenda Bom Retiro)

PA nº: 50005/2004/003/2018

**PLANO DE RECUPERAÇÃO DE ÁREA
DEGRADADA**

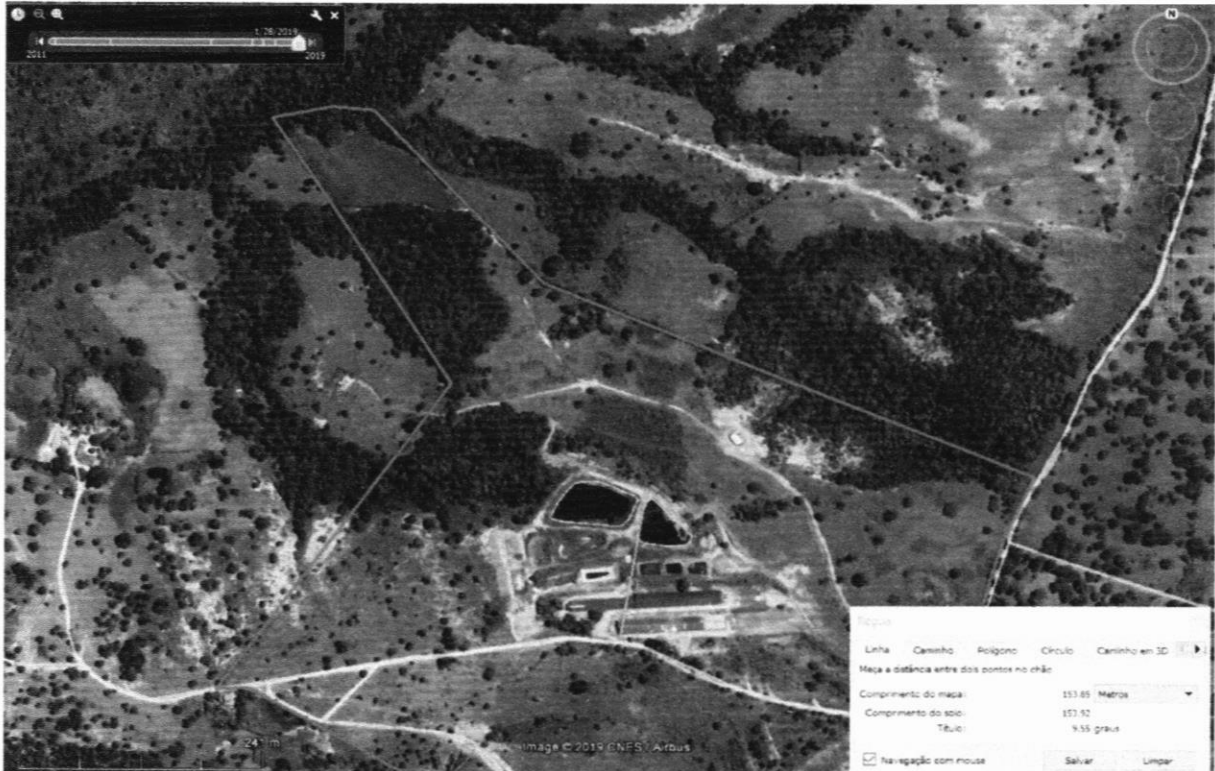
Comparando-se a imagem acima com a imagem a seguir, extraída do Google Earth em 2019, pode-se notar a manutenção do espaço ocupado por atividades antrópicas na área em questão, preservando-se o distanciamento de cerca de 154 metros à partir da estrada. Também é possível verificar a notável melhoria de qualidade ambiental dos fragmentos de vegetação nativa (verde escuro) presentes na propriedade.

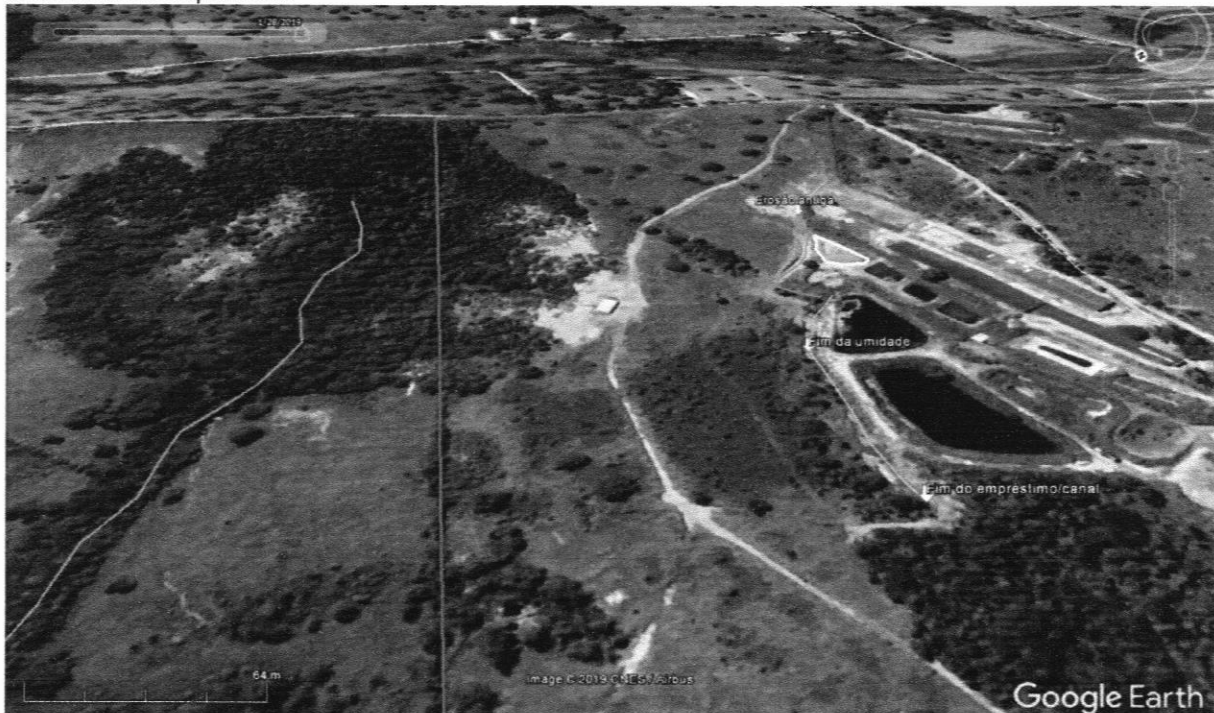
Croqui esquemático – Google Earth: Linha Vermelha delimita área da propriedade do Sr. Odilon; Linha Azul indica provável curso fluvial em cota abaixo da área em questão; Linha Amarela indica trecho do canal objeto de questionamento; Linha Rosa indica sentido de fluxo de antiga área com erosão; Polígono Branco indica cacimba (barragem) de contenção de águas pluviais e de escoamento superficial.

Especificamente ao curso d’água, que supostamente entendemos se tratar a infração acusada, na verdade este consiste em linha escavada, realizada para condução da água de escoamento superficial do terreno, feita com a intenção da retirada deste fluxo no sentido mais baixo do terreno, onde estão localizadas as lagoas, evitando-se assim afluxo desnecessário de volume a estas. Também tem-se como histórico da realização desta linha escavada, a utilização de material de solo, ou seja, de terra de empréstimo para soerguimento do talude das lagoas, situando-se assim tal canal em posição superior à suposta linha de drenagem local, o que fortemente descaracteriza tal canal como curso d’água ou drenagem natural.

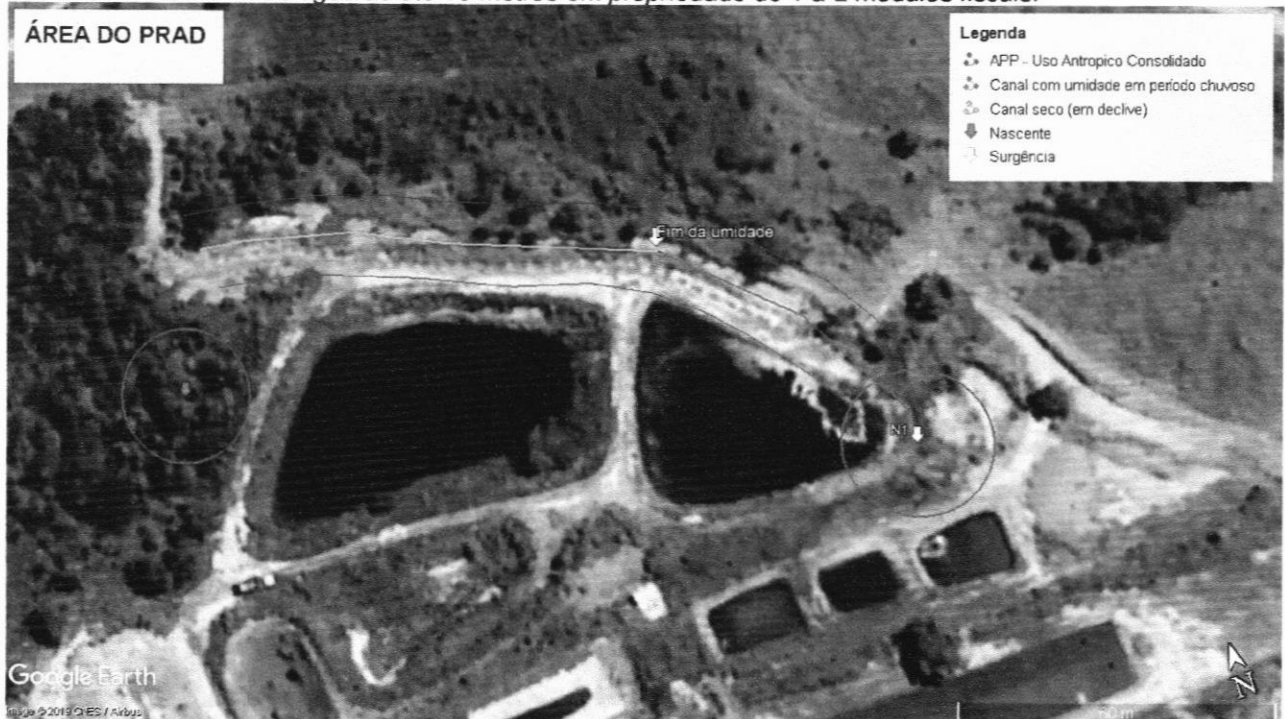
Figura 01: Imagem de satélite ilustra a projeção das faixas mínimas de APP para as áreas consolidadas de nascentes e curso de água de até 10 metros em propriedade de 1 a 2 módulos fiscais.

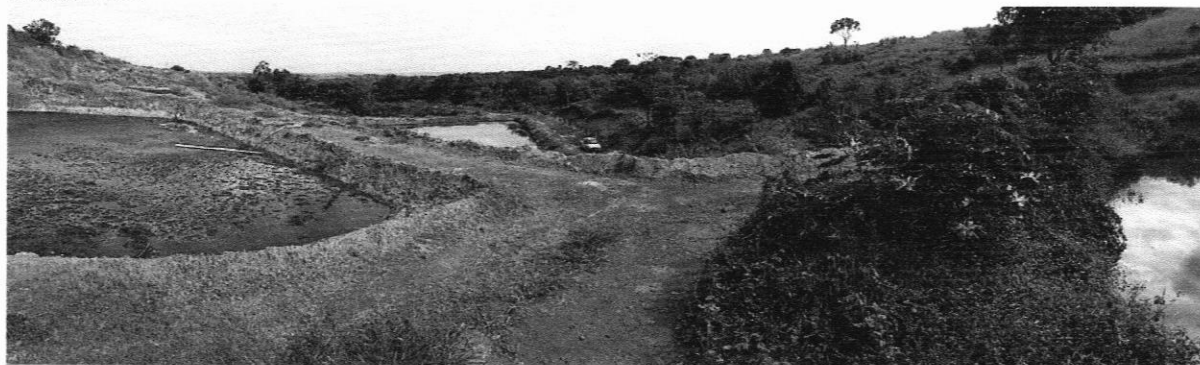
Figura 02: Foto panorâmica ilustrando a última lagoa de dejetos (esquerda) próxima a uma cacimba (direita) construída pelo proprietário para direcionamento pluvial, e ao fundo uma das bacias de acumulação facultativas.

Já nas duas últimas bacias, considerando à estabilização do material orgânico dos dejetos; tem-se a intenção de mantê-las para uso paisagístico, transformando-as em lagoas ou cacimbas. Assim o empreendimento deverá fazer obras para que toda drenagem da água de chuva seja direcionada para dentro das bacias, sendo vedado o lançamento de efluente bruto nas mesmas.

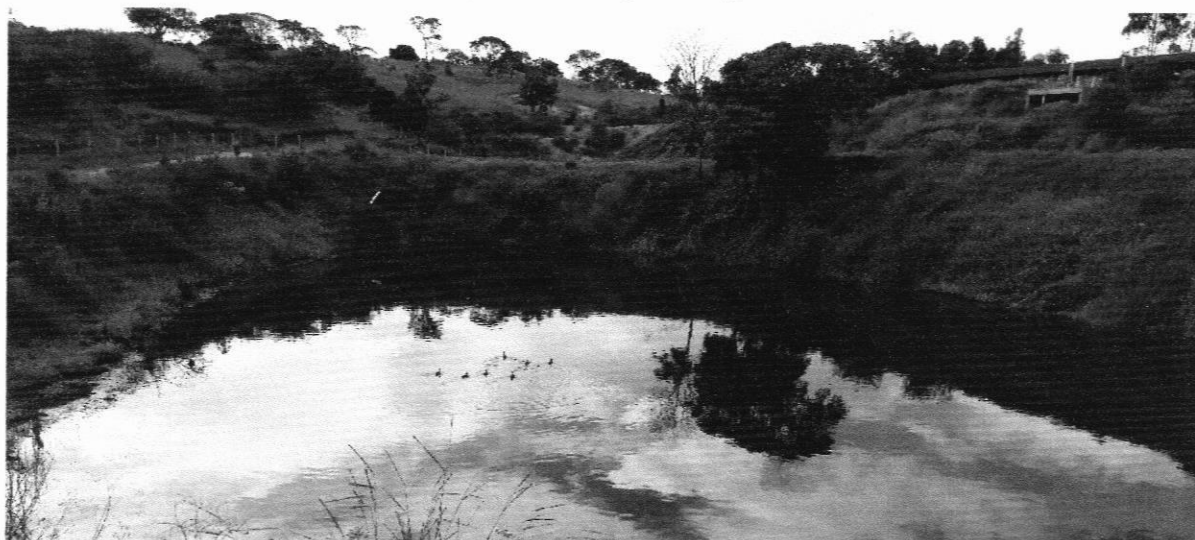
Figura 04: Quinta bacia de acumulação, também paralela à suposta Área de Preservação Permanente, na qual servirá para abrigo de fauna ou para acumulação de água de chuva.

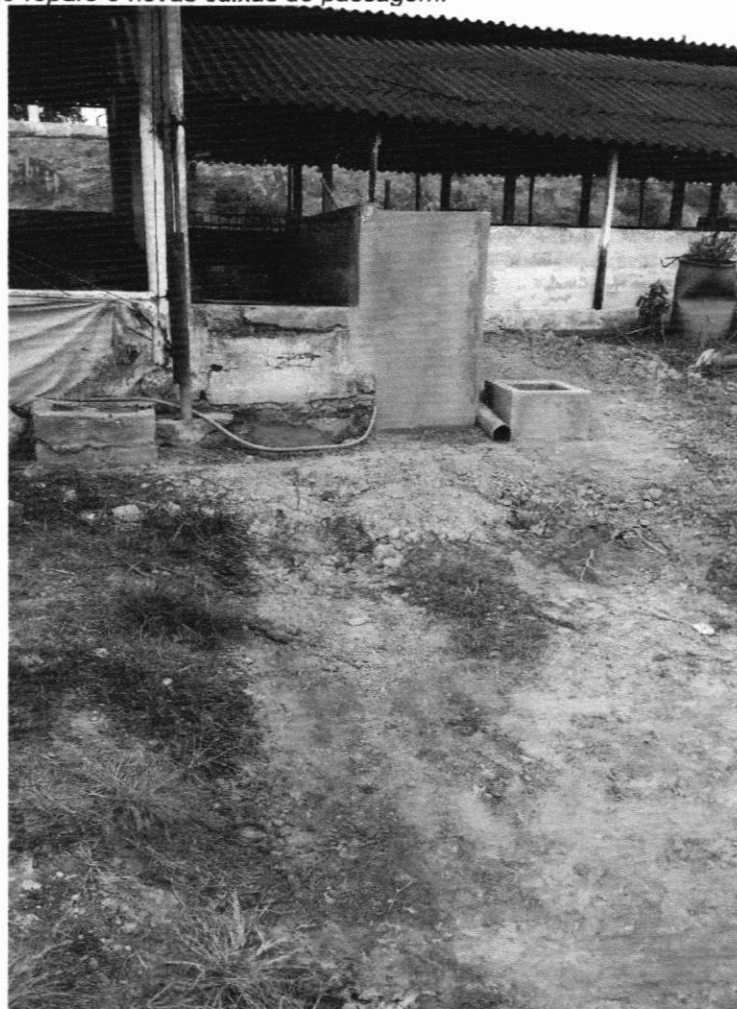
Figura 06: Obras de reparo e novas caixas de passagem.

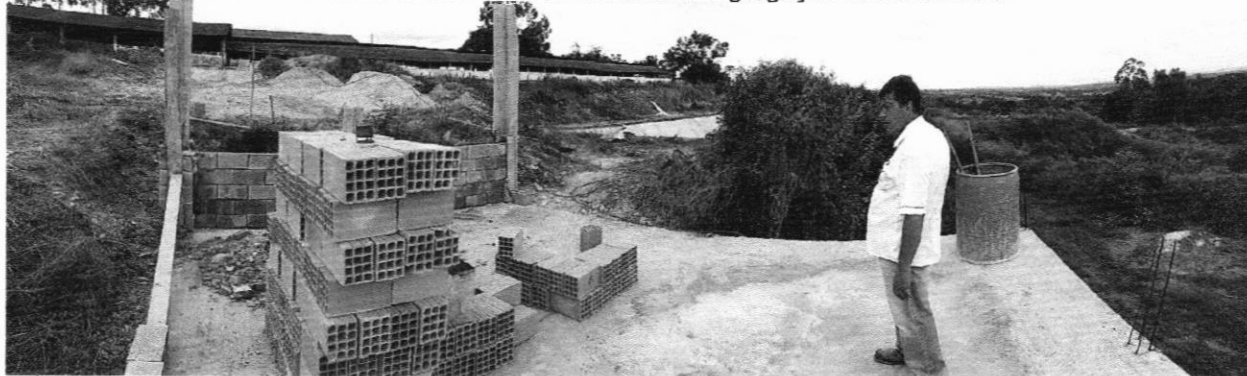
Figura 07: Imagem abaixo ilustra o local onde acontecerá a segregação dos efluentes.

De acordo com o projeto do empreendimento, a separação de líquidos e sólidos é composto por uma centrífuga, na qual se encontra em construção. Essa etapa conta com o gradeamento e a segregação dos sólidos, de modo que os sólidos sejam removidos antes da entrada no biodigestor. Essa etapa é fundamental para o não comprometimento da eficiência do tratamento e o aumento do período de manutenção.

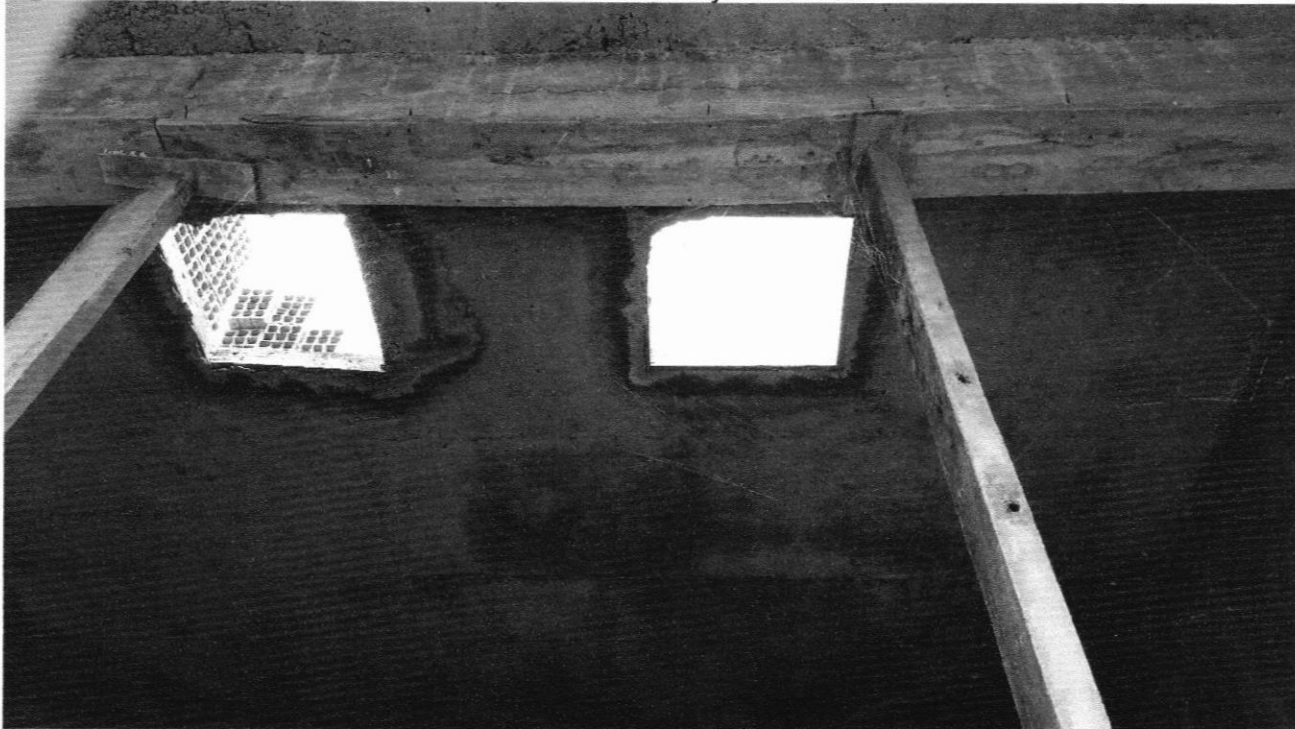
Figura 08: Vista inferior da câmara onde será recolhido os dejetos sólidos.

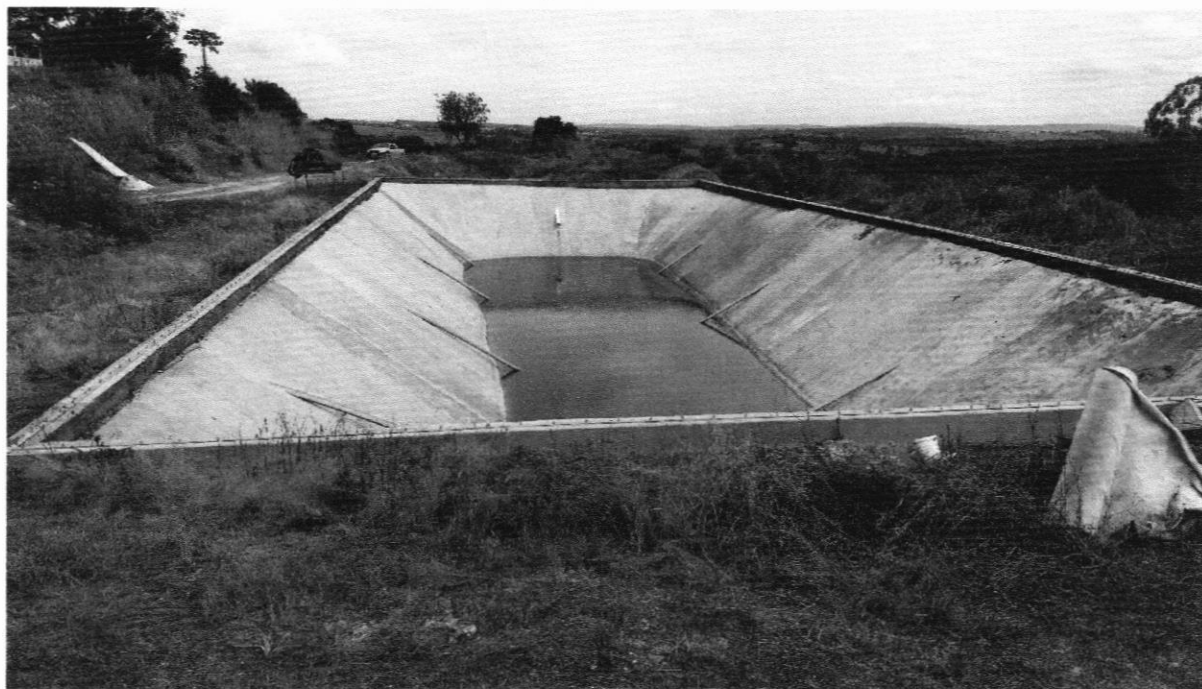
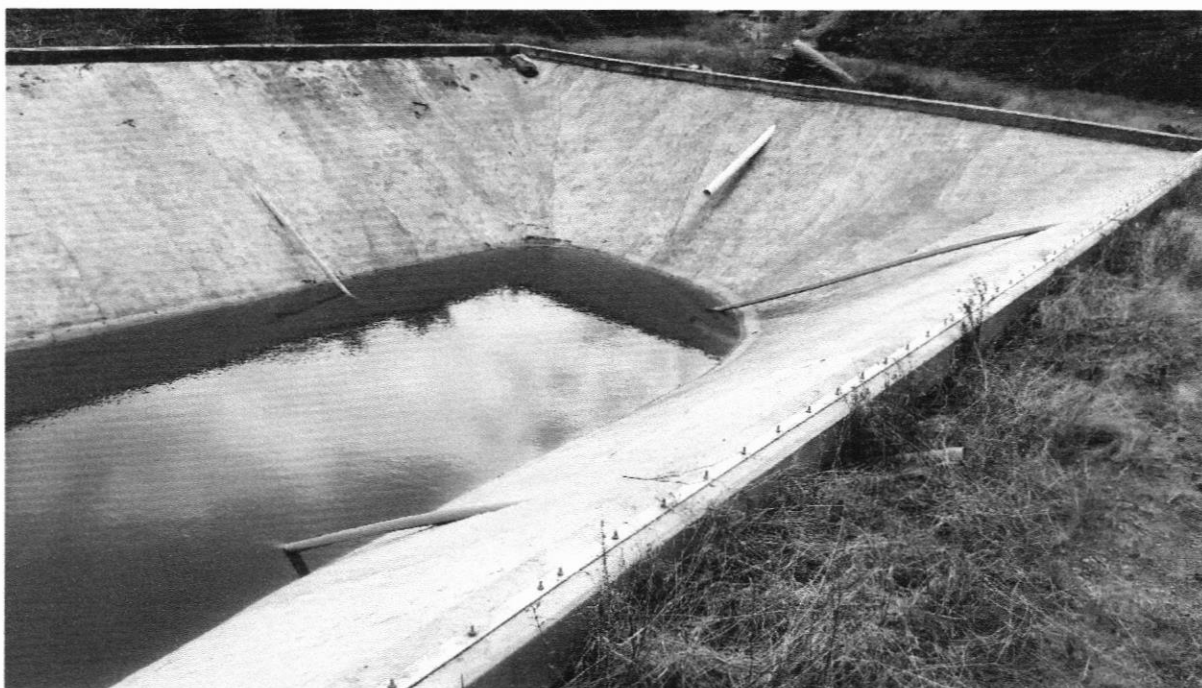
Figura 10: Imagens do biodigestor em construção no empreendimento.

Conforme projeto do empreendimento; o biodigestor terá formato trapezoidal, com as dimensões de 30 metros de comprimento por 11 de largura, tendo área superficial aproximada de 330 m² e profundidade de 4 metros

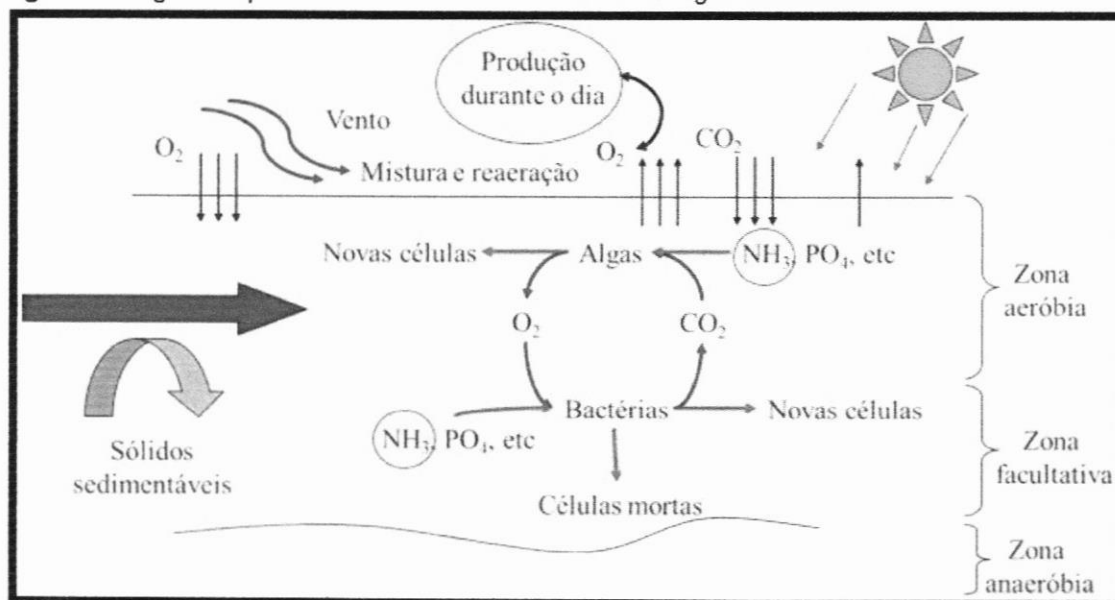
Figura 11: Figura esquemática do funcionamento de uma lagoa facultativa.

O empreendimento irá proceder com a construção de no mínimo três lagoas facultativas após o biodigestor, sendo a primeira com profundidade de 4 metros, a segunda 2 metros e a última com 1,5 metros. Todas as lagoas deverão estar impermeabilizadas, com fluxo em pistão ou em chicanas, podendo ter formato trapedozial ou retangular. As áreas das três lagoas sequencias, serão definidas pelo empreendedor a partir de; sua necessidade relativa ao tempo de detenção e a retenção que o efluente deverá ficar armazenado.

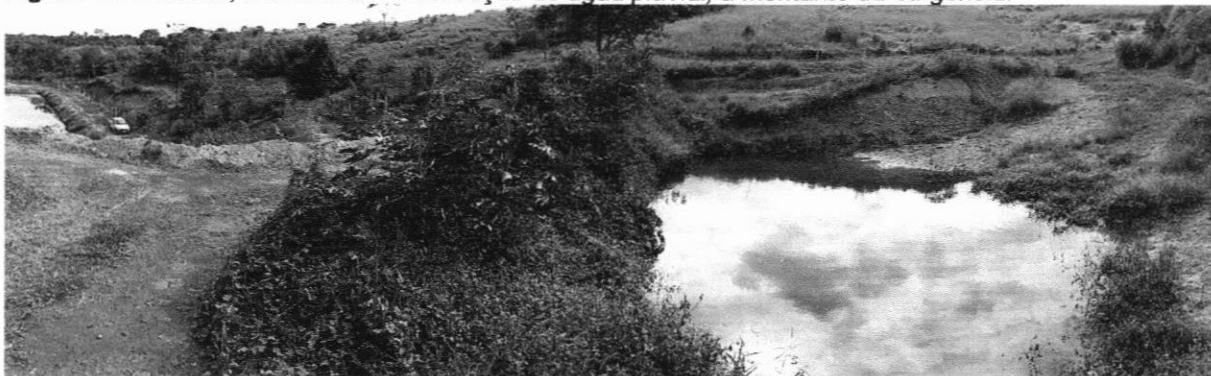
Figura 12: À direita, cacimba de acumulação de água pluvial, à montante da surgência.

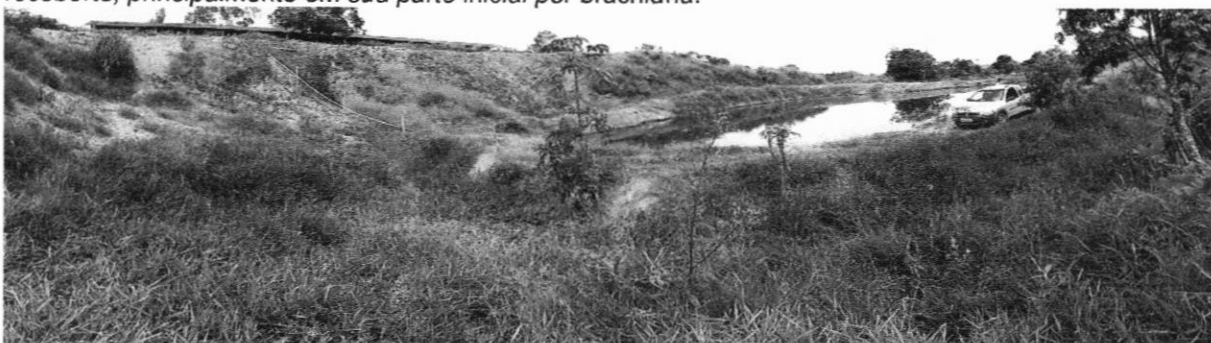
Figura 13: Visão panorâmica da área do canal à partir da visada logo à jusante da cacimba – canal recoberto, principalmente em sua parte inicial por brachiária.

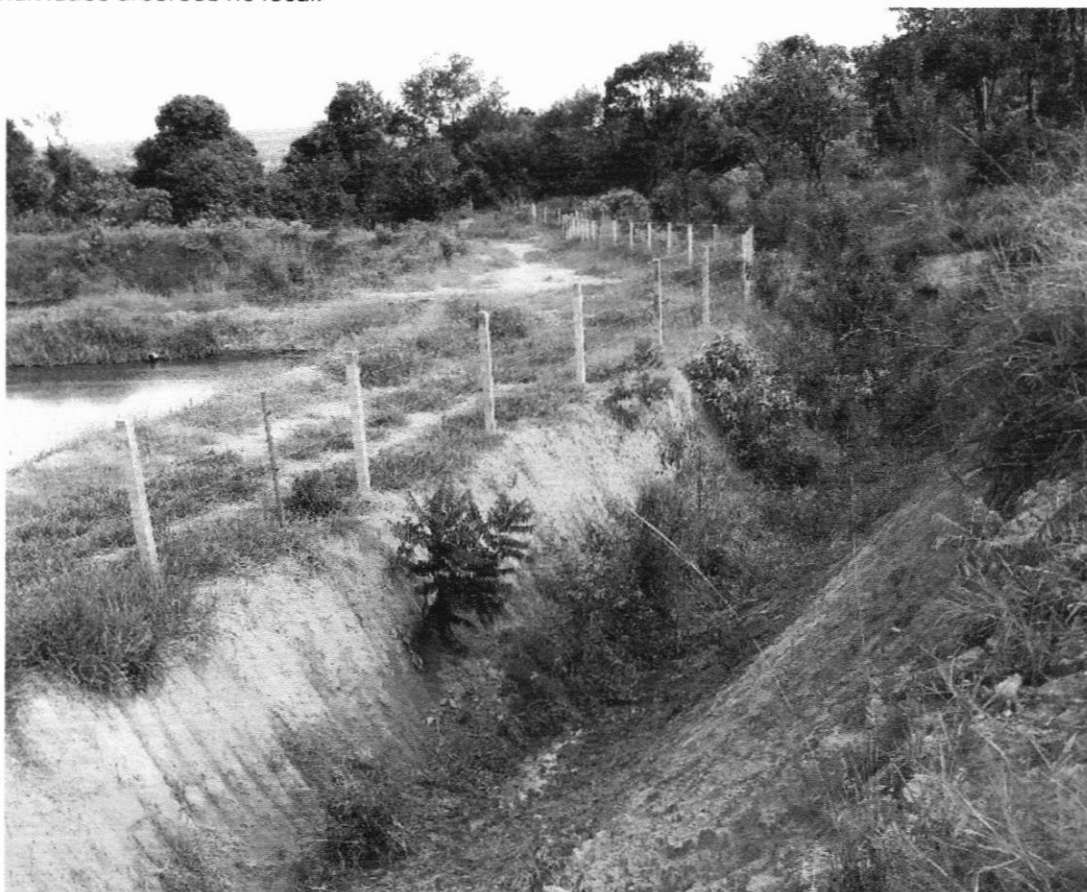
Figura 14: Visão do canal após período chuvoso - próximo da penúltima bacia. Presença de brotações de indivíduos arbóreos no local.

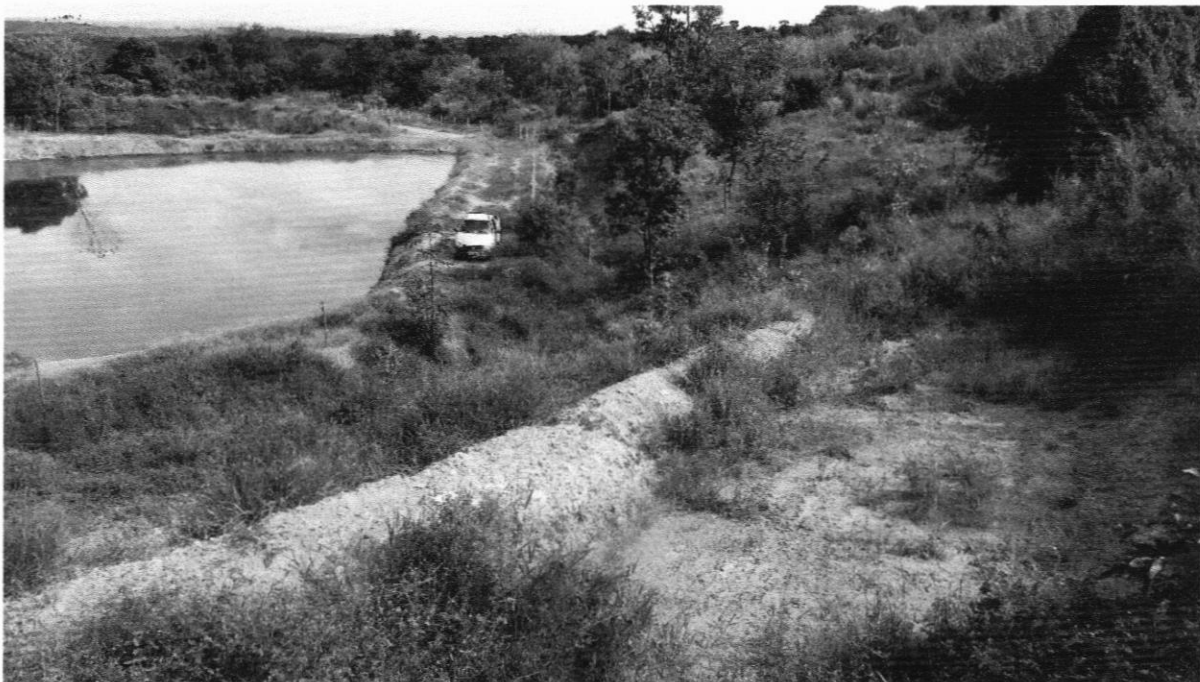
Figura 15: Visão geral da área do canal/curso d'água.

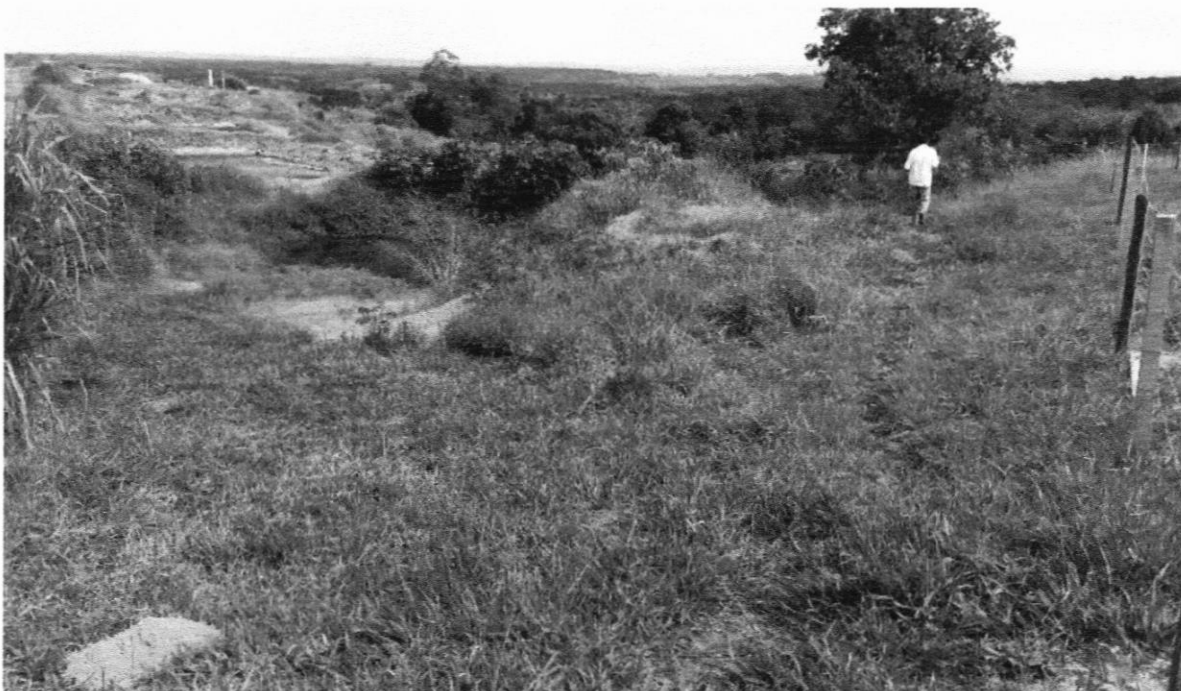
Figura 16: Área à montante da cacimba – área comum, em que antigamente havia formação de erosões, tendo sido cessadas por implantação de métodos de conservação de solo.

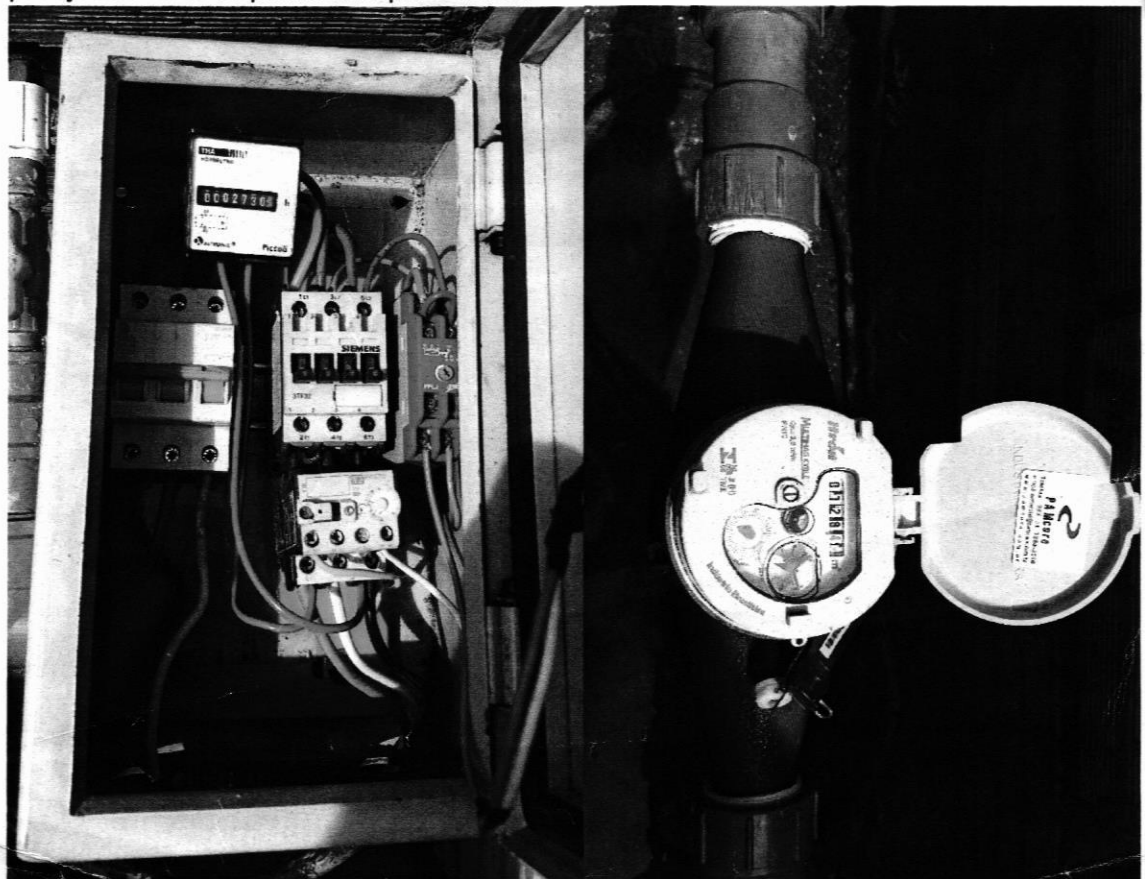
Foto 02: Hidrômetro e horímetro instalado no local objeto do AI nº 190559/2019, não cabendo multiplicação do valor da penalidade por 5 vezes.

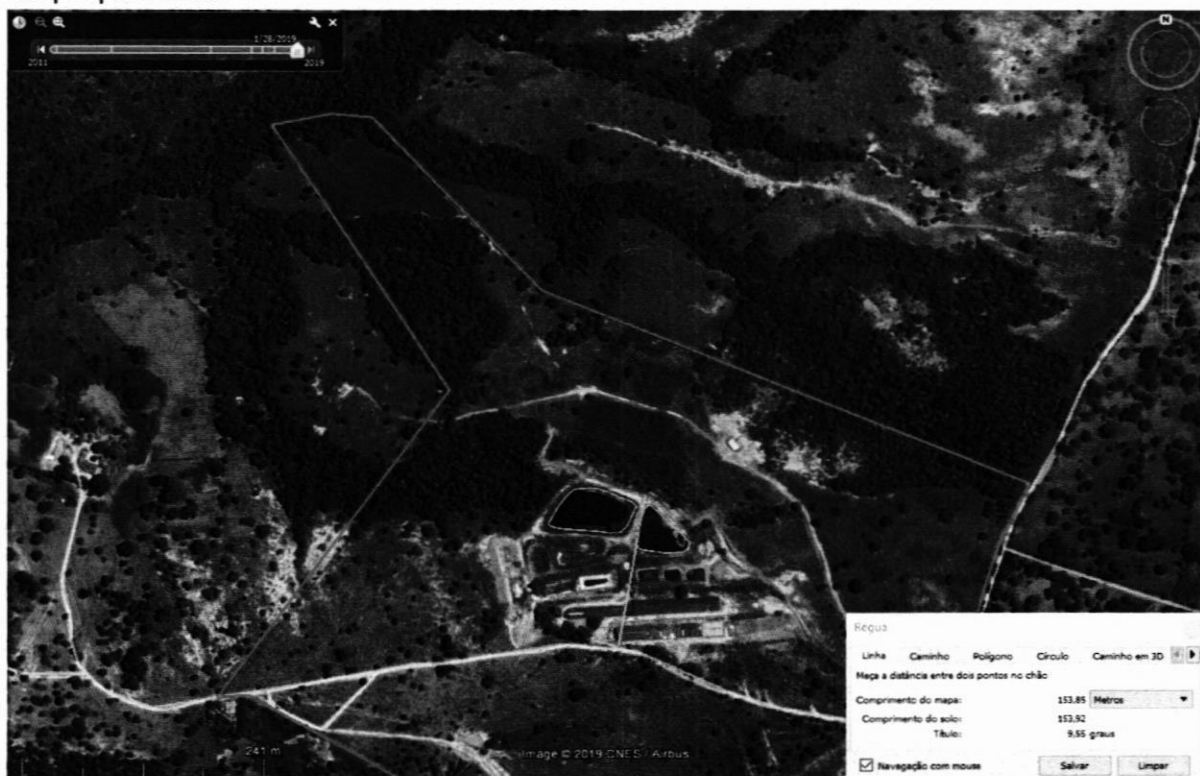
Comparando-se a imagem acima coma a imagem abaixo, extraída do Google Earth em 2019, pode-se notar a manutenção do espaço ocupado por atividades antrópicas na área em questão, preservando-se o distanciamento de cerca de 154 metros à partir da estrada. Também é possível verificar a notável melhoria de qualidade ambiental dos fragmentos de vegetação nativa (verde escuro) presentes na propriedade.

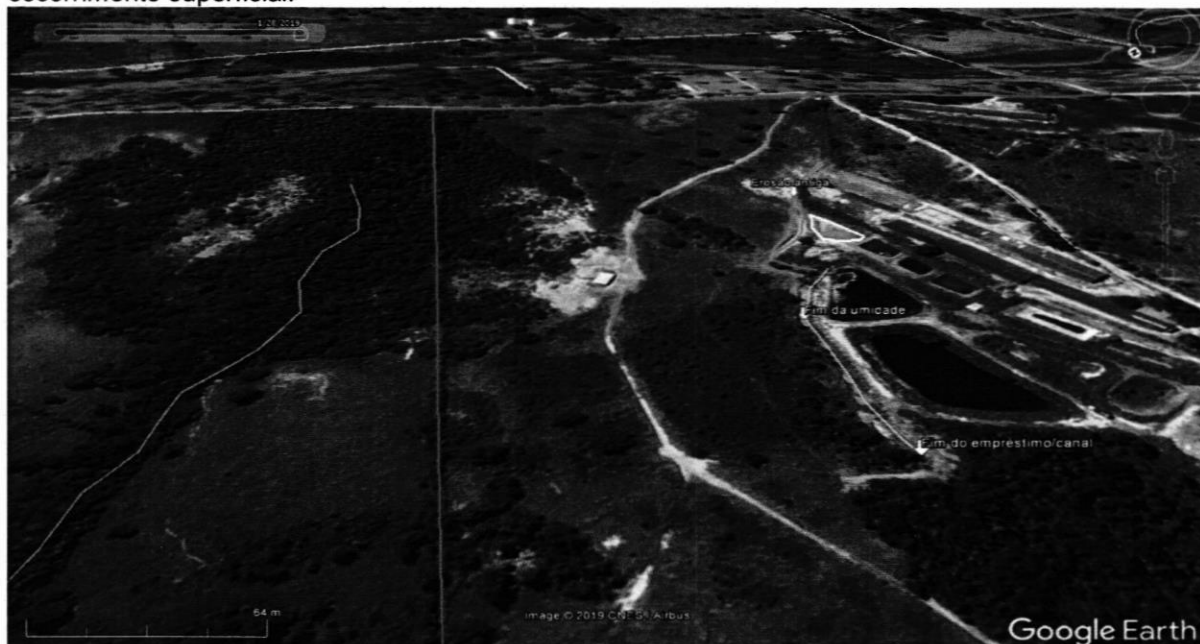
Croqui esquemático – Google Earth: Linha Vermelha delimita área da propriedade do Sr. Odilon; Linha Azul indica provável curso fluvial em cota abaixo da área em questão; Linha Amarela indica trecho do canal objeto de questionamento; Linha Rosa indica sentido de fluxo de antiga área com erosão; Polígono Branco indica cacimba (barragem) de contenção de águas pluviais e de escoamento superficial.

Especificamente ao curso d'água, que supostamente entendemos se tratar a infração acusada, na verdade este consiste em linha escavada, realizada para condução da água de escoamento superficial do terreno, feita com a intenção da retirada deste fluxo no sentido mais baixo do terreno, onde estão localizadas as lagoas, evitando-se assim afluxo desnecessário de volume a estas. Também tem-se como histórico da realização desta linha escavada, a utilização de material de solo, ou seja, de terra de empréstimo para soerguimento do talude das lagoas, situando-se assim tal canal em posição superior à suposta linha de drenagem local, o que fortemente descaracteriza tal canal como curso d'água ou drenagem natural.

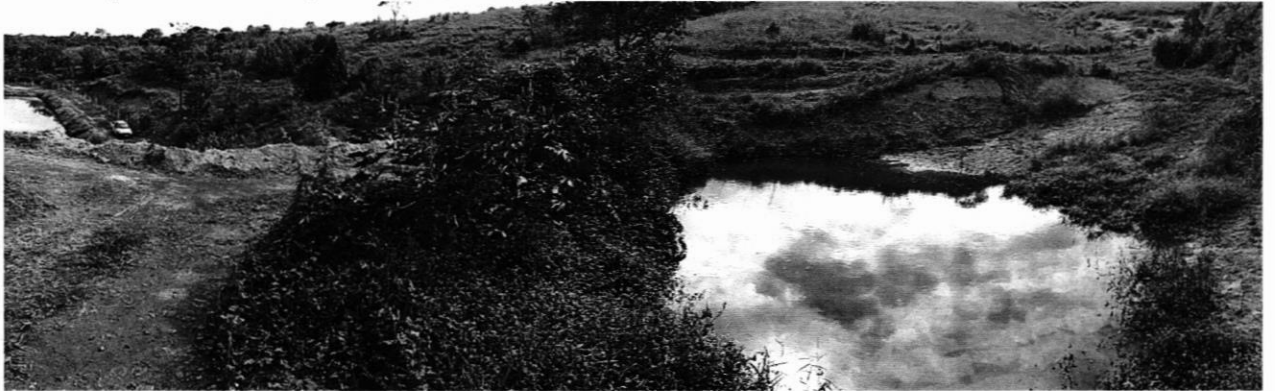
Foto 01: Visão panorâmica da área: Da esquerda para direita, visualiza-se da lagoa facultativa e seu canal artificial (ao lado do carro, como referência) e mais à direita, a bacia de acumulação pluvial (barraginha).

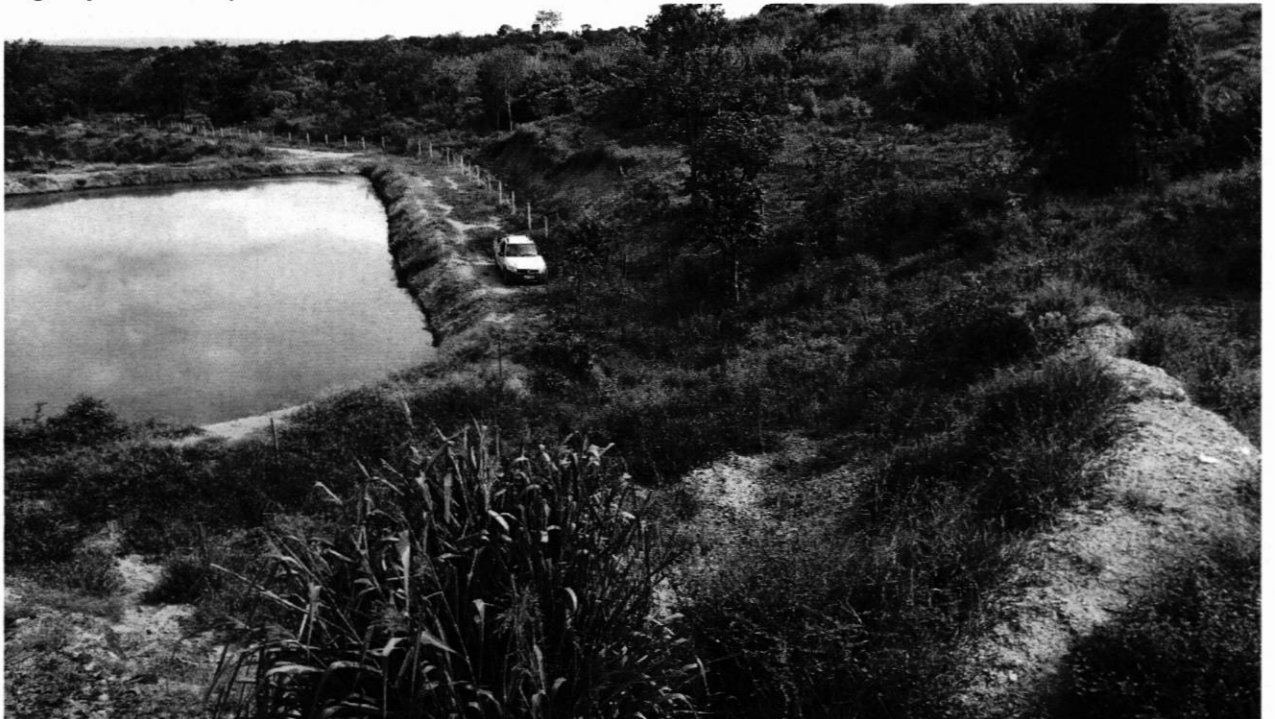
Foto 02: Visão do canal artificial, ao lado direito do carro, não podendo ser observada nenhuma vegetação nativa típica de áreas úmidas.

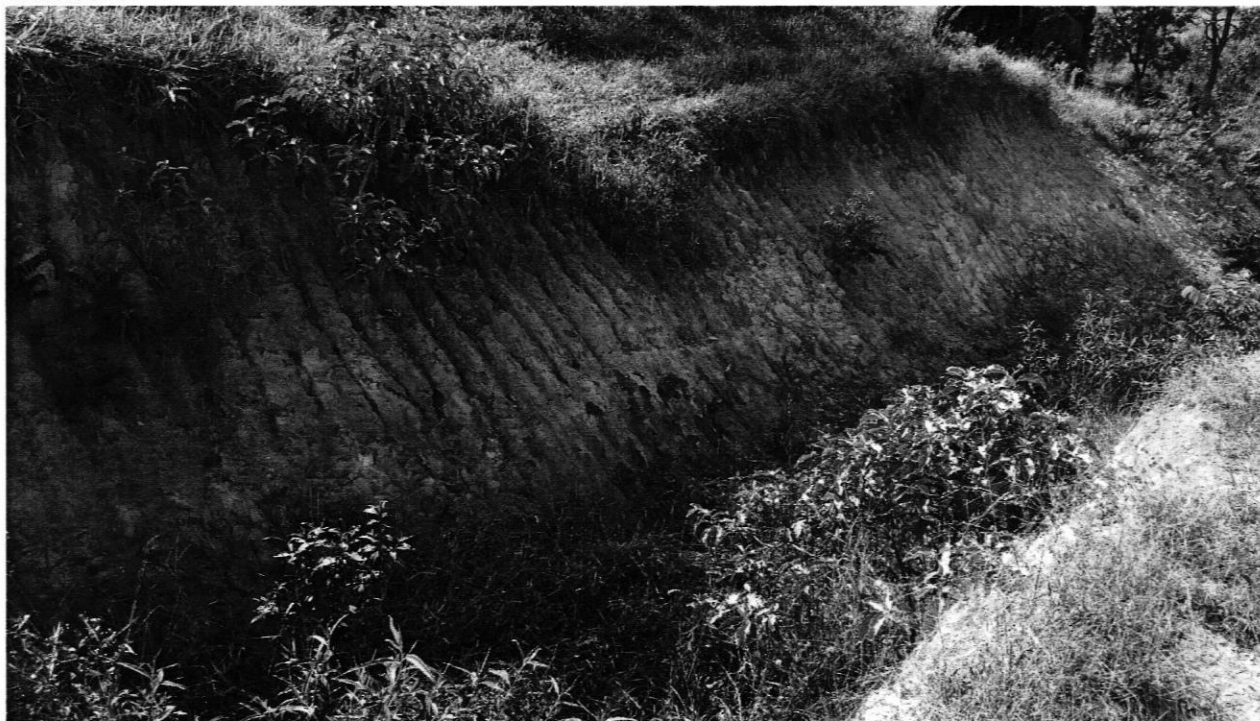
Foto 03: Canal artificial, situado em área não inferior no terreno, onde se pode verificar indícios de remoção de solo para sua construção e uso como material de construção para o talude da lagoa facultativa.

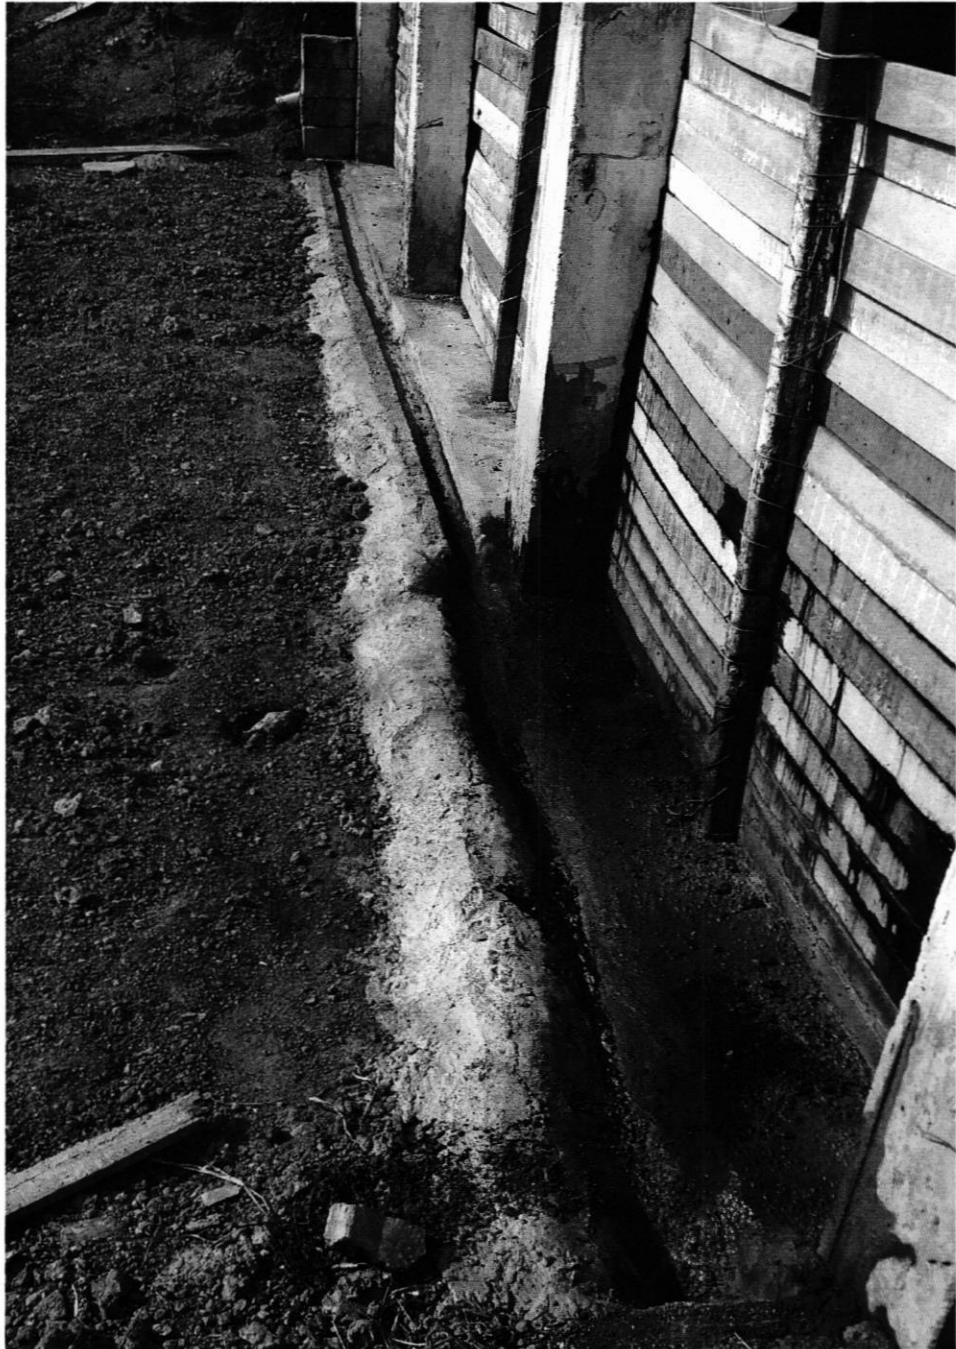
Foto 02: Canaleta da composteira inteiramente melhorada um dia após a autuação, não havendo mais escorrimento, sendo o material de solo onde ocorreu o escorrimento retornado à composteira, não havendo mais contaminantes no local.
