**Referência: Aterro Sanitário de Lagoa da Prata – LOC (LAC1)**

**Ass: Atendimento de Informações Complementares Adicionais.**

**C) Projeto de Recomposição de Área Degradada ou  
Alterada – Prada**

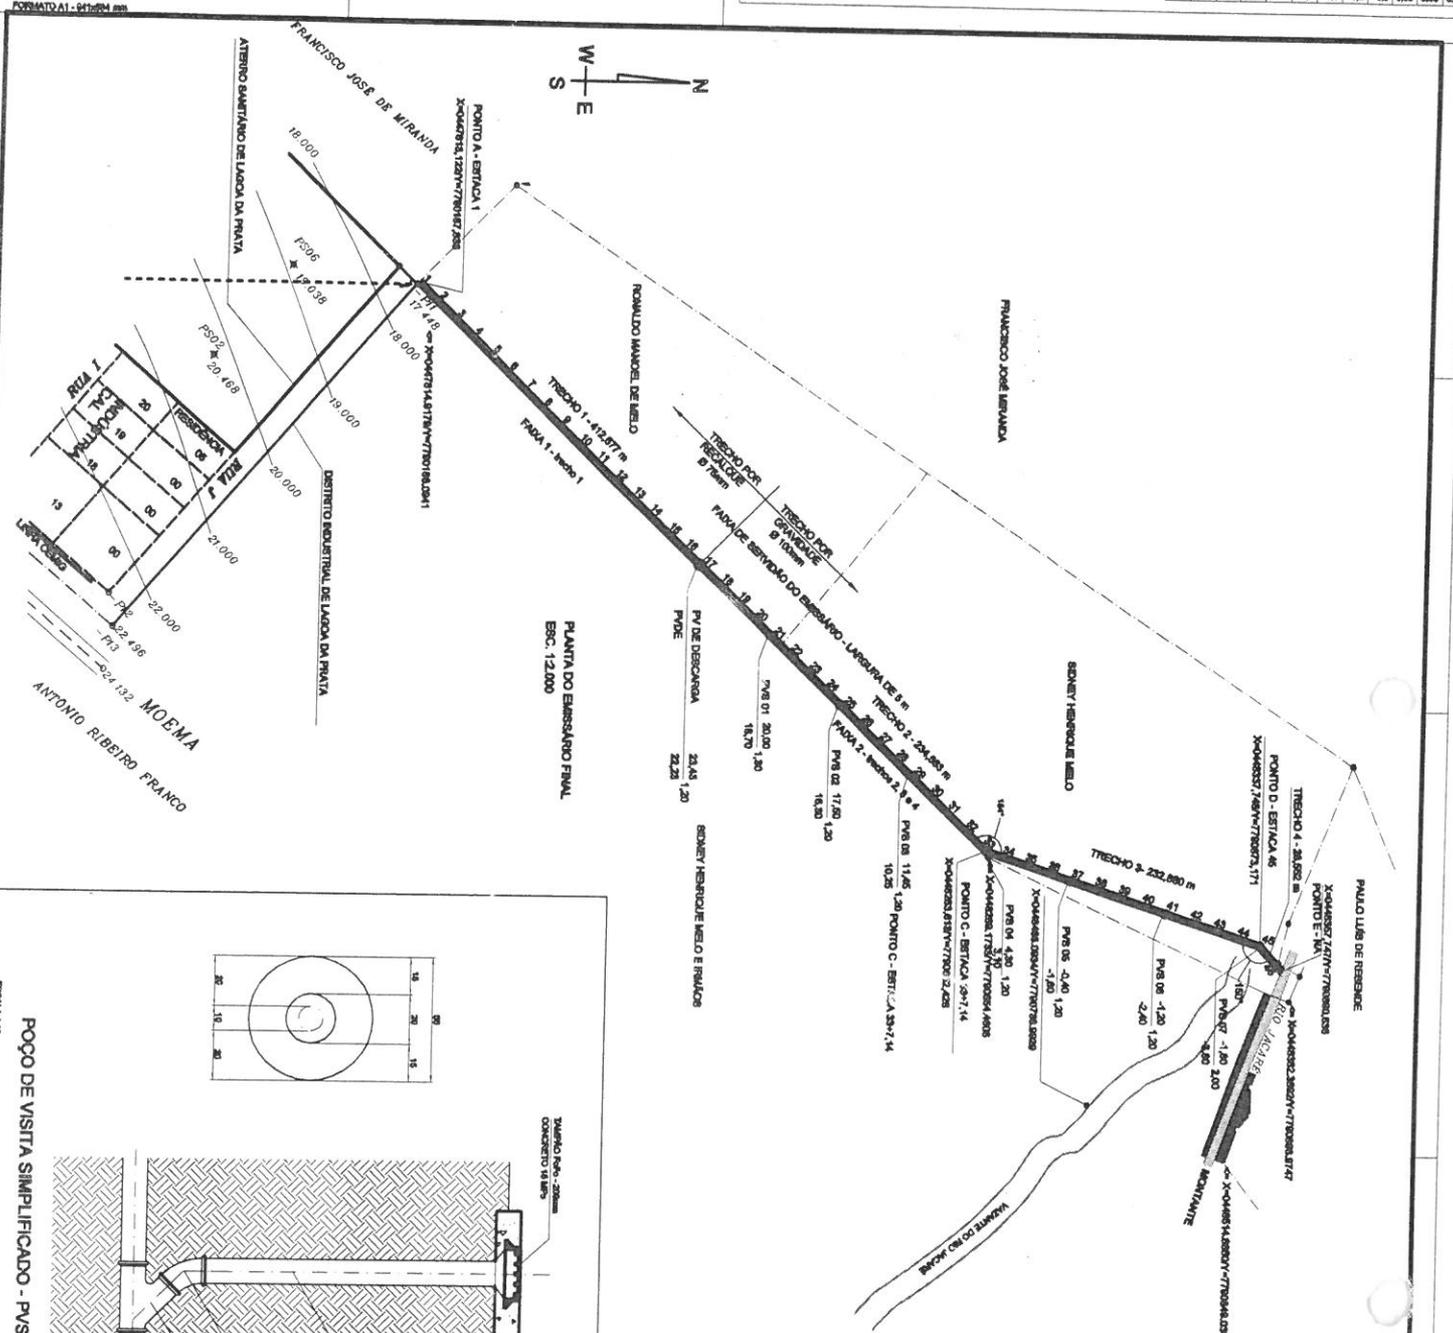
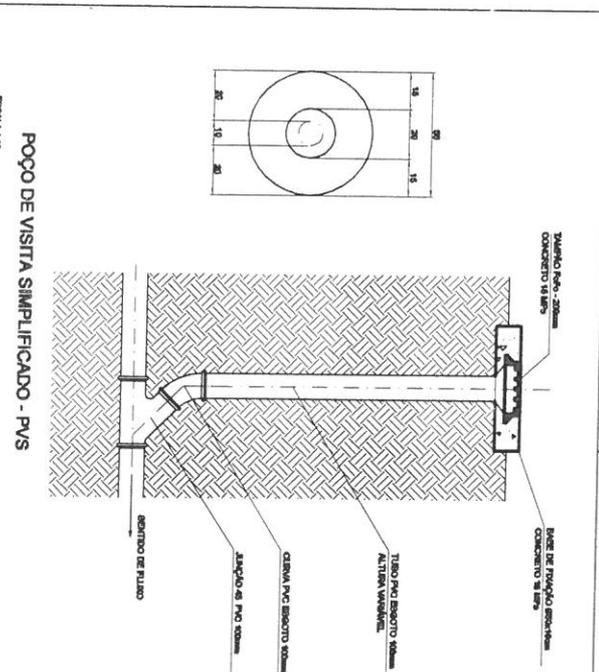
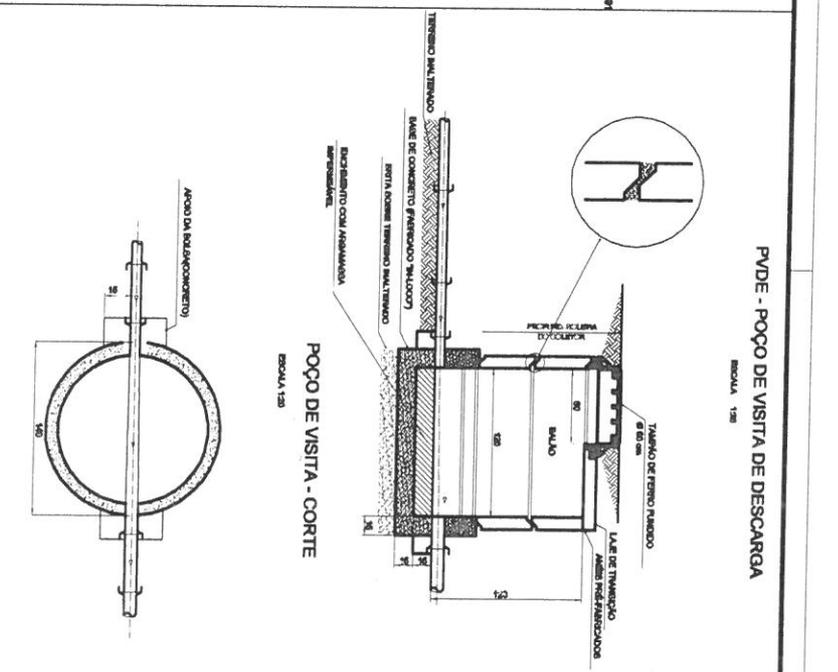
A única intervenção em APP foi nas margens do rio Jacaré, para o lançamento do emissário final de efluente tratado, conforme projeto apresentado a seguir.

O serviço foi executado sem o auxílio de maquinário, com a abertura manual de uma vala de 50 cm de largura e 50 cm de profundidade, onde foi lançada a tubulação de efluente tratado, no diâmetro de 100 mm. Salienta-se que não houve qualquer supressão de vegetação.

Levando-se em conta a largura da APP em questão (30 m), a área onde ocorreu a intervenção foi de 15 m<sup>2</sup> (0,5x30) m.

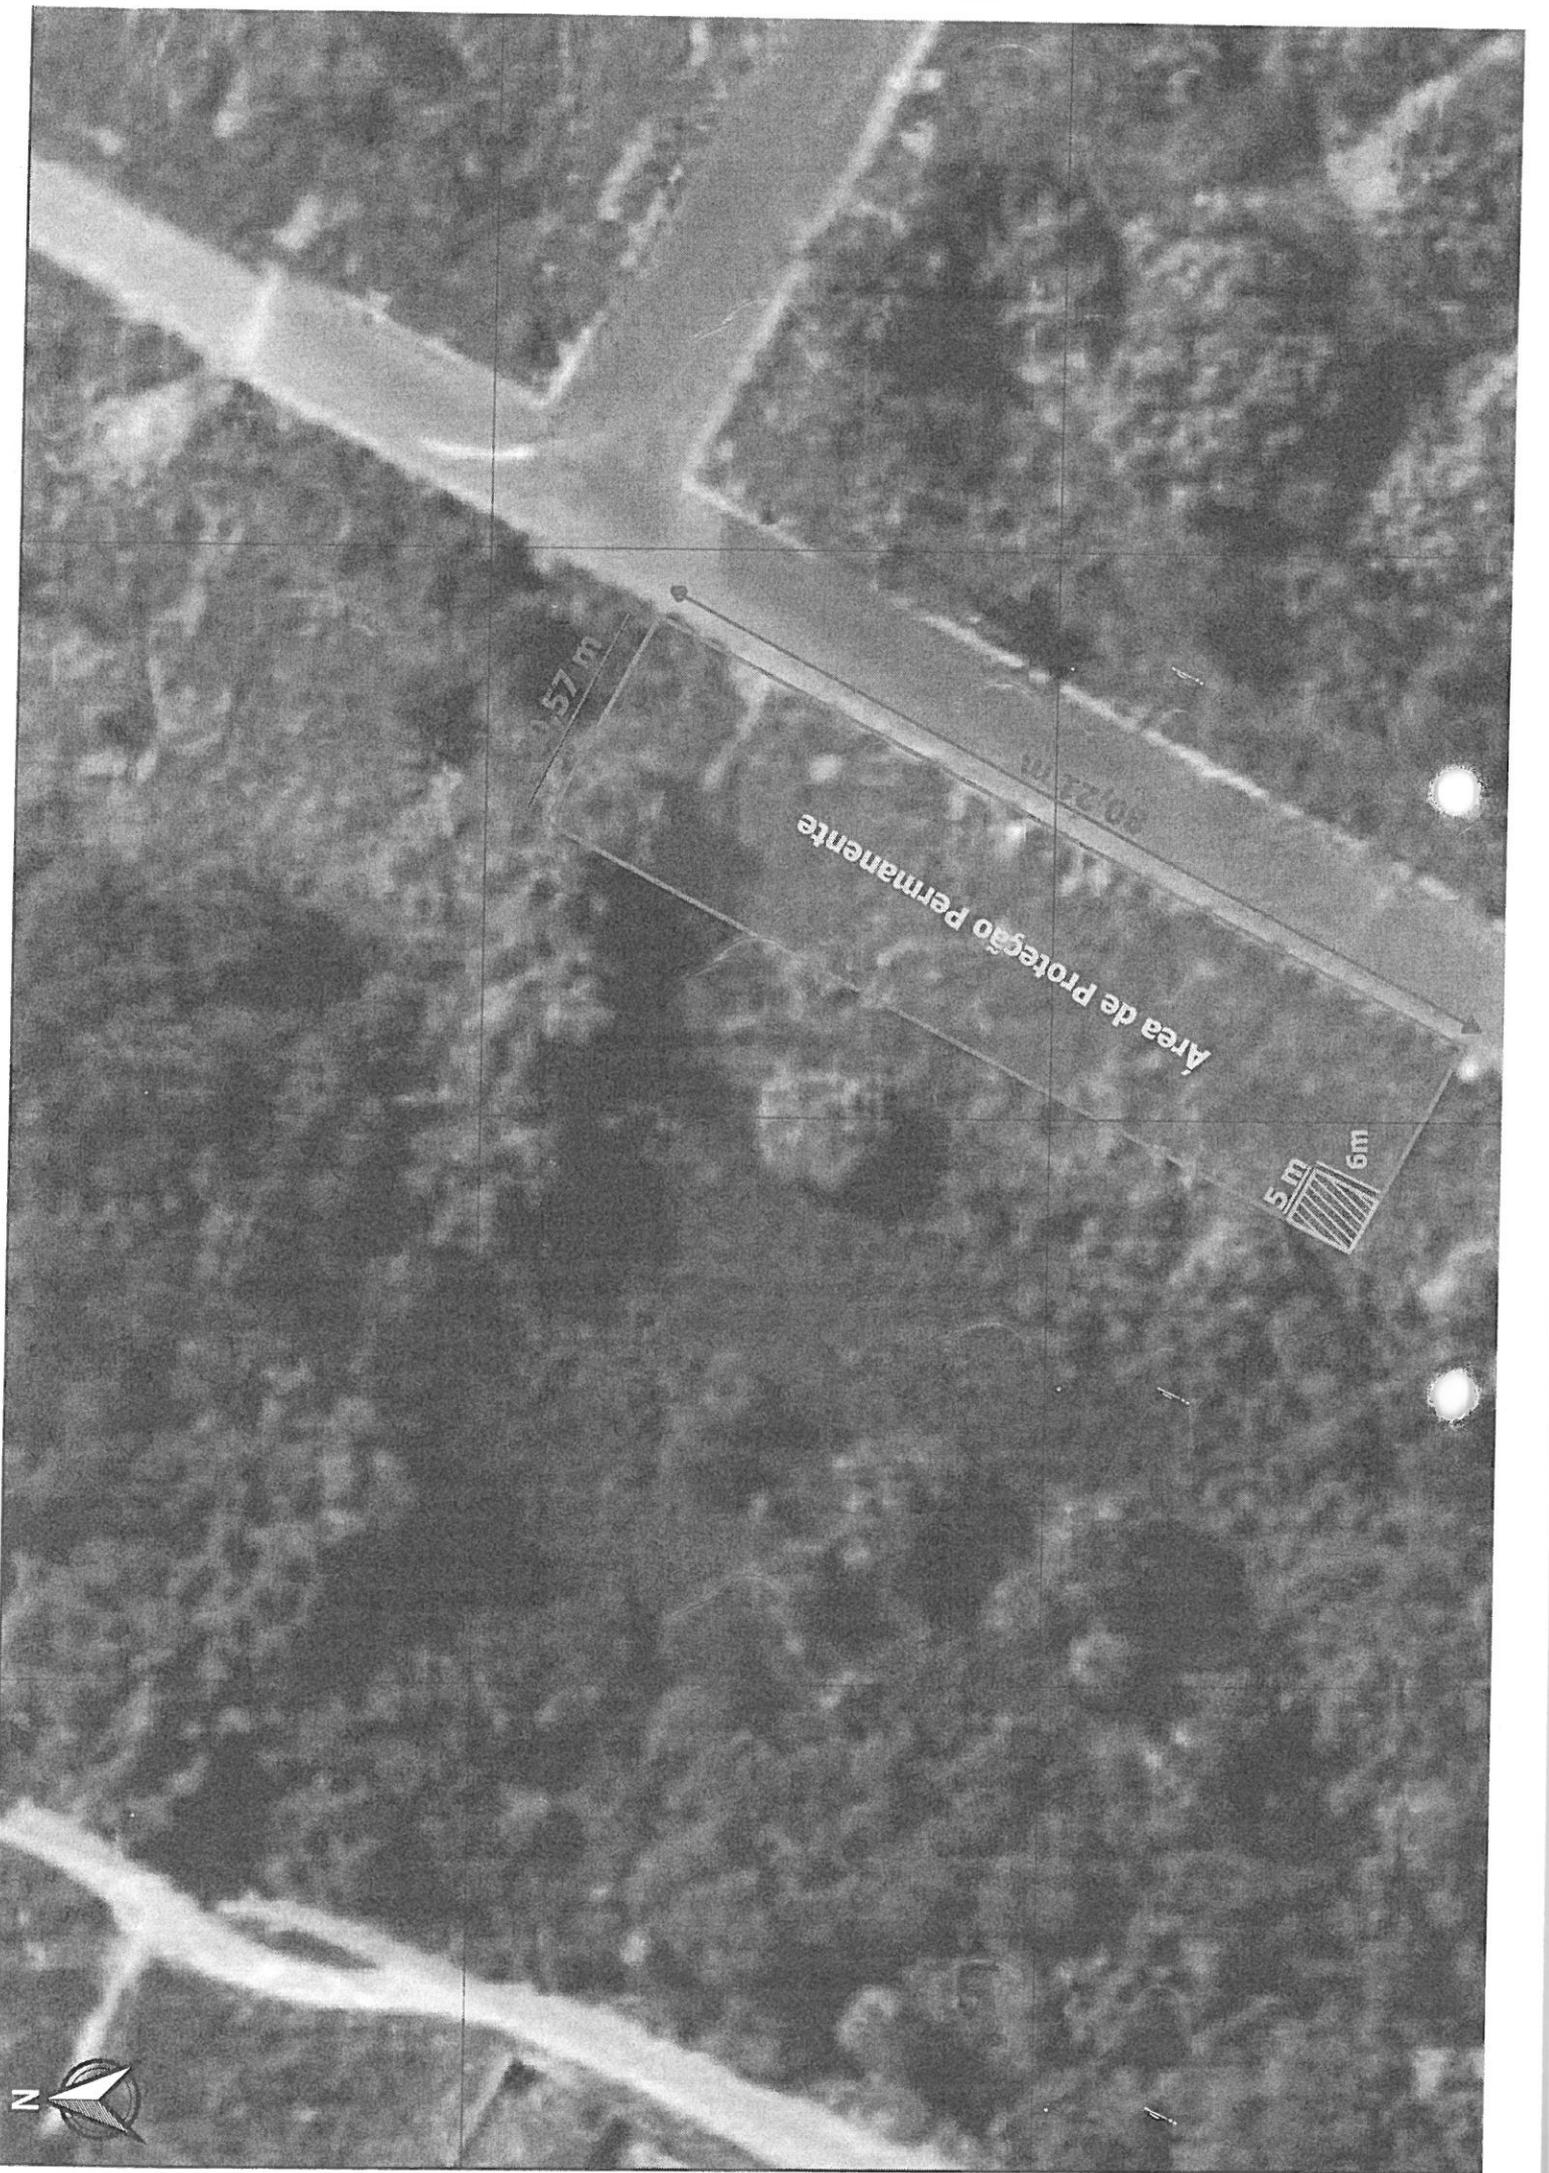
A seguir apresenta-se a planta, com foto, georeferenciada, da área onde é proposta a compensação, com a respectiva ART.

Area de Proteção Permanente

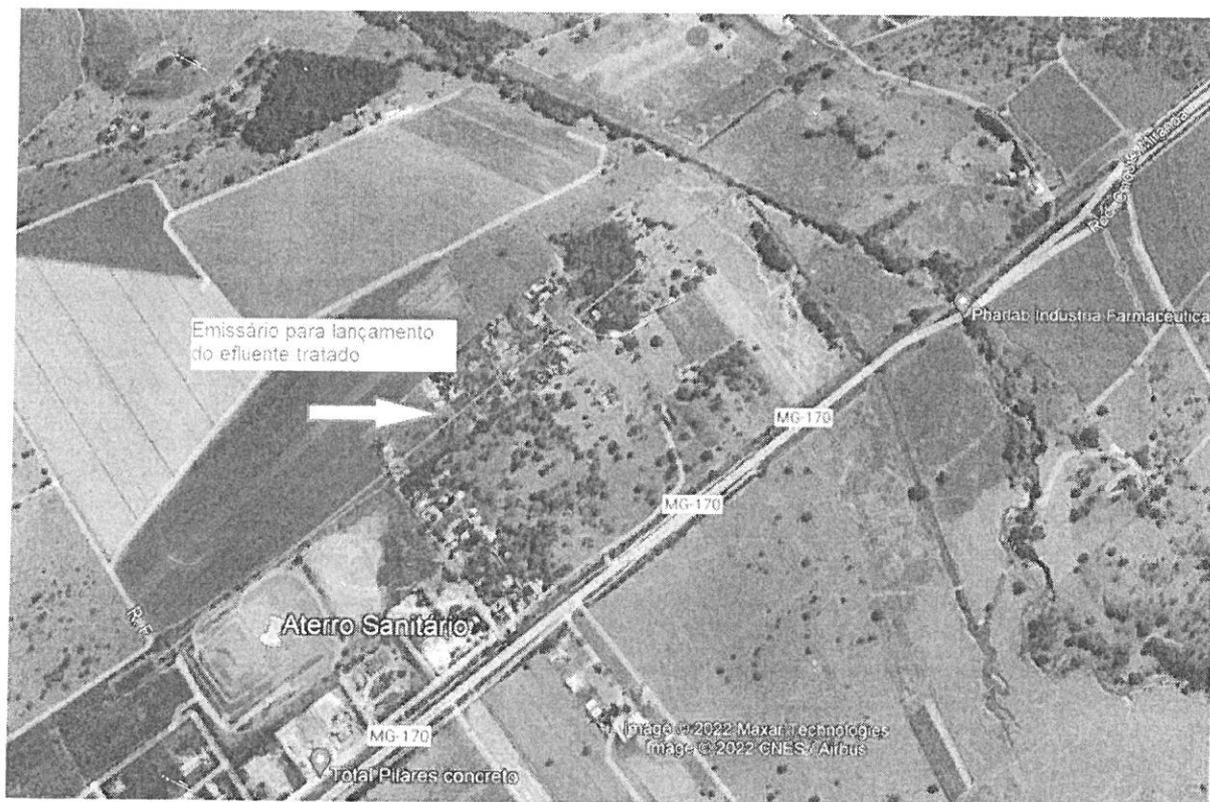
Figura 01 – Visão geral, captada de imagem satélite da área do empreendimento, com demonstração do emissário e da área de intervenção em APP (Google Earth – 06/03/2021)

As Figuras 01 e 02 abaixo apresentam fotos de satélite da área onde ocorreu a intervenção em APP.

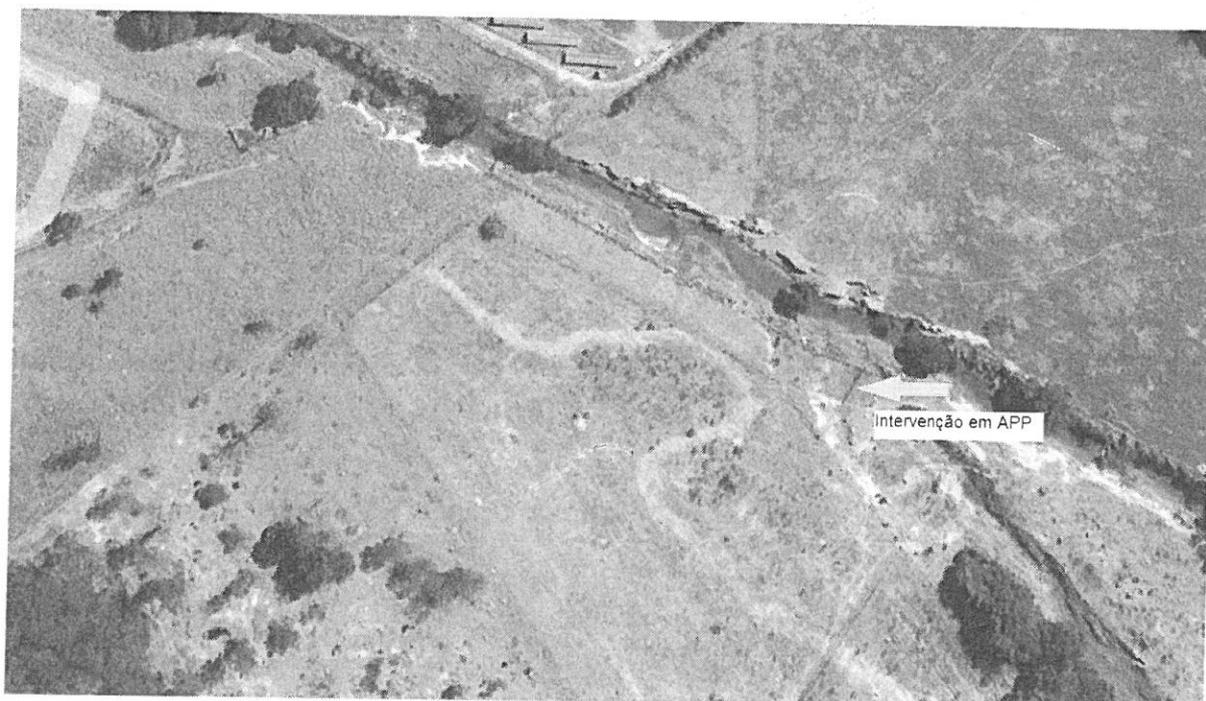
Figura 02 – Detalhe da área da intervenção (Google Earth – 06/03/2021)

A intervenção na APP do Rio Jacaré se restringiu a uma faixa de 0,5 m de largura, ao longo dos 30 m de faixa de preservação, **totalizando 15,0 m<sup>2</sup>**. Não houve qualquer supressão de vegetação ou uso de maquinário, tendo sido aberta manualmente somente uma vala de (50x50) cm para o lançamento da tubulação de 150 mm de diâmetro.

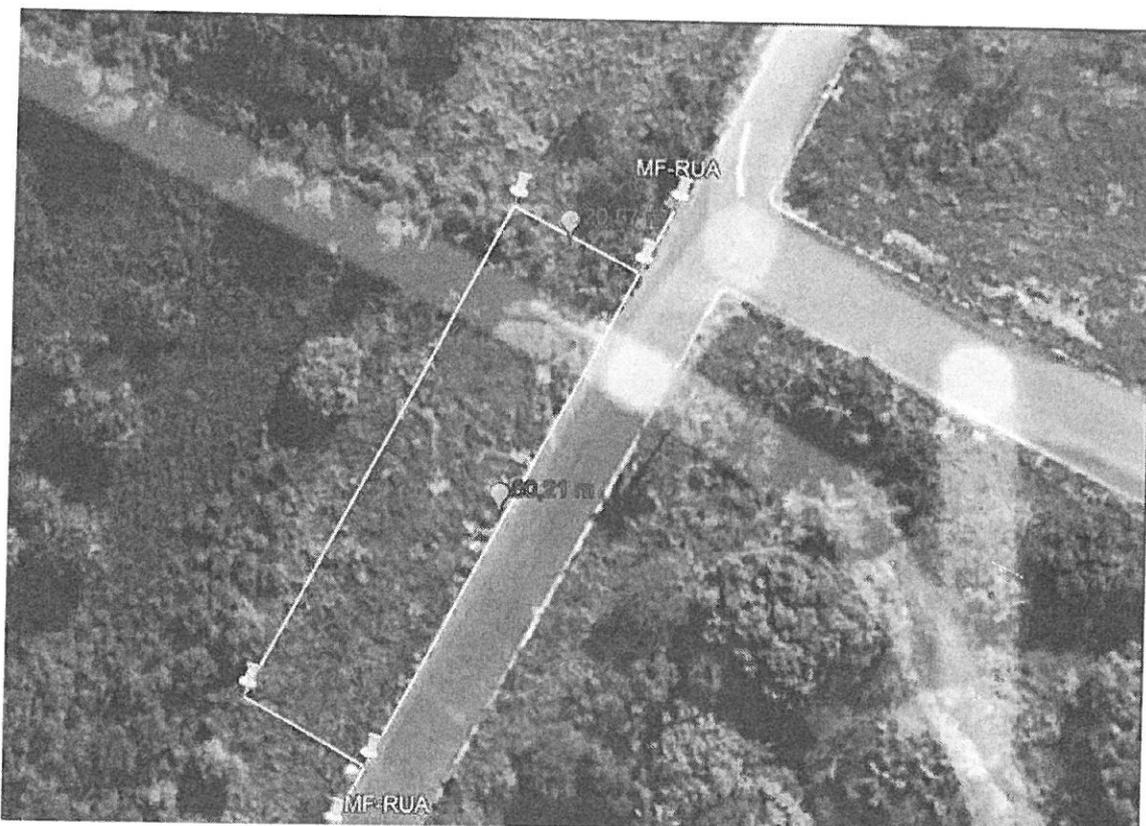
- APP
- Área da compensação

Figura 03 – Área da compensação (Google Earth – 06/03/2021)

A área escolhida para executar a compensação é uma área verde de propriedade do Município de Lagoa da Prata. Está localizada na mancha urbana, na área de preservação permanente de uma Vereda.

Coordenadas do terreno: 20° 1'20.47"S 45°31'58.25"O

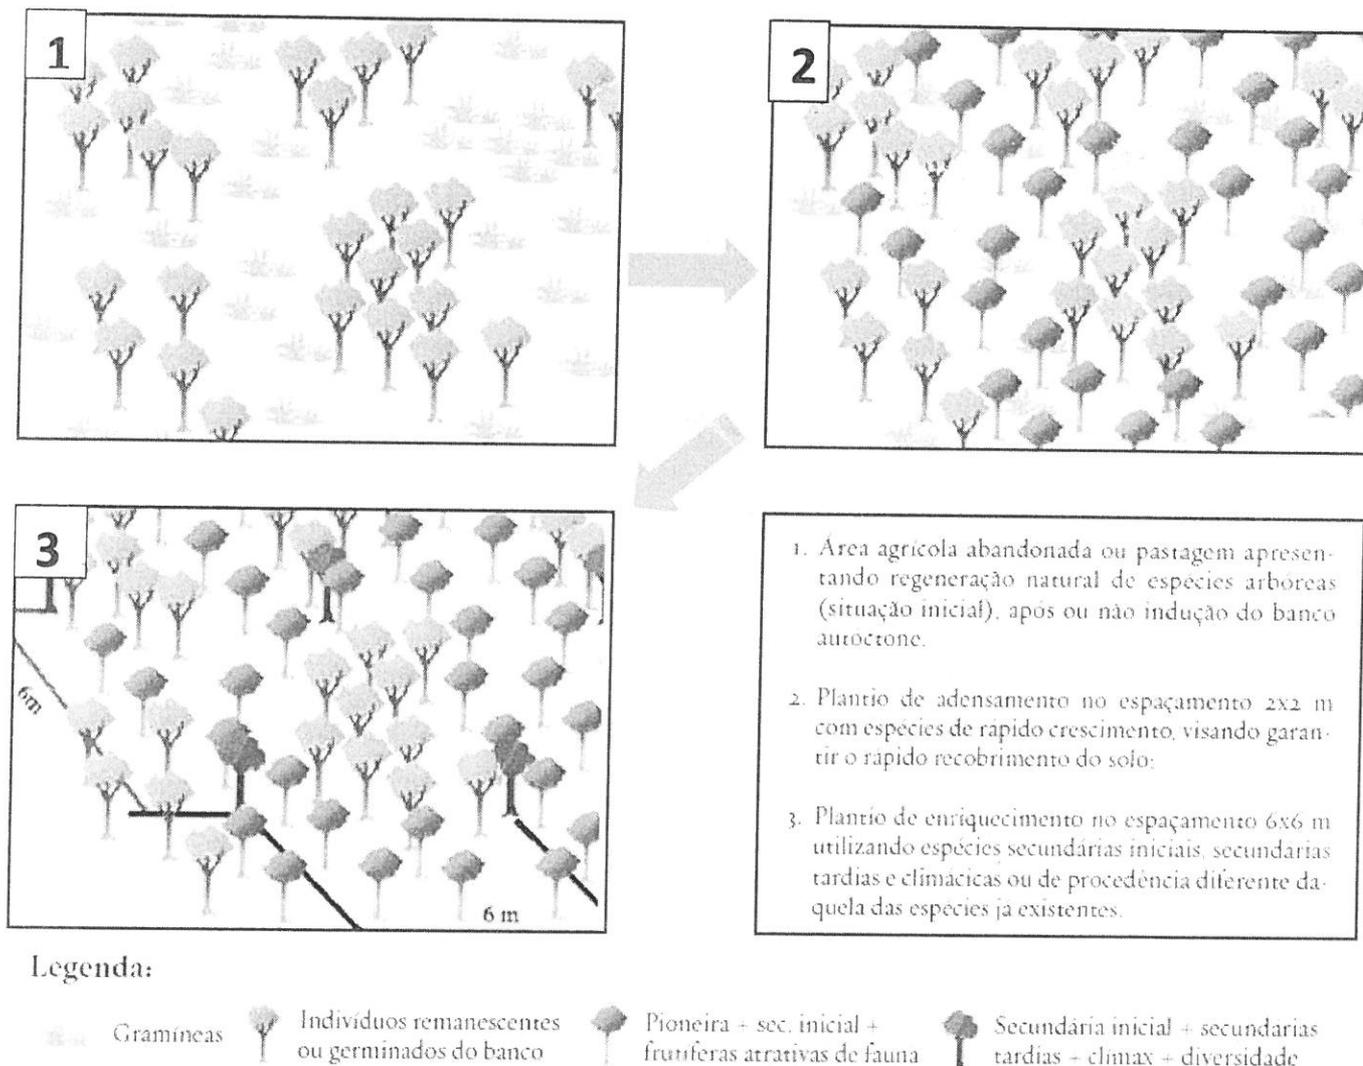
**Figura 5:** Representação esquemática do plantio de adensamento com espécies pioneiras e secundárias iniciais usando espaçamento 2 m x 2 m e com posterior plantio de enriquecimento com espécies tardias e climáticas usando espaçamento 6 m x 6 m.

É importante ressaltar, que para o enriquecimento é fundamental a escolha de espécies atrativas para a fauna, visando à manutenção e a introdução de polinizadores e dispersores. Essa escolha pode ser feita com base na Tabela 04.

Esse plantio deve ser realizado sob os indivíduos de espécies iniciais já presentes na área.

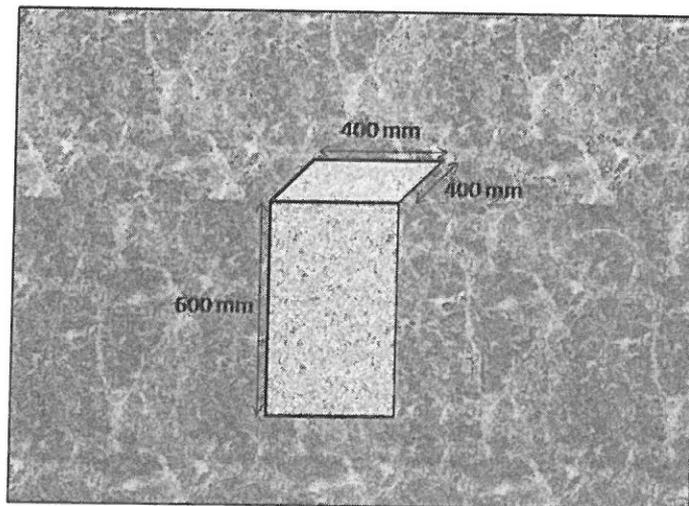
**Figura 6.** Desenho ilustrativo da dimensão das covas.  
**Fonte:** Silva,T.

O coveamento deve seguir o nível do terreno, de modo a formar uma barreira ao escoamento superficial. A abertura das covas deve dar-se manualmente, com uso de enxadão ou através de sistema mecanizado. As covas devem ser previamente marcadas em função do modelo de plantio utilizado e, devem ter dimensões de 400 x 400 x 600 cm (quarenta centímetros de comprimento, largura e profundidade), conforme Figura 6, devendo a cova ser um pouco maior que a embalagem que contém a muda. As covas deverão ser abertas manualmente. Caso não chova neste período, as covas deverão ser regadas para acomodação da terra.

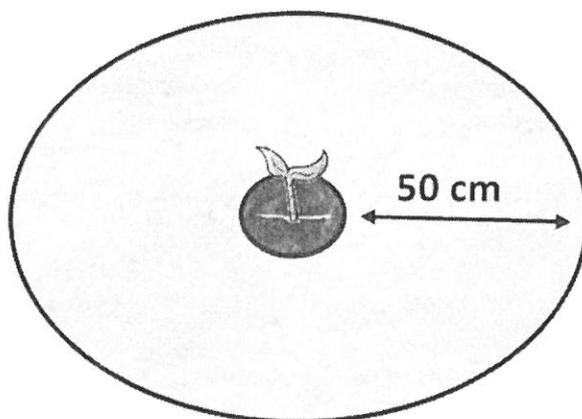
**Figura 7.** Desenho ilustrativo do coroamento realizado nas mudas a serem plantadas.

Recomenda-se após a abertura da cova proceder a capina ao redor das mudas, que consiste na limpeza ao redor das mesmas, num raio de cerca de 0,50 m, não havendo assim, competição das plantas invasoras e não interferindo no crescimento das espécies plantadas. Sempre que necessário deverá ser realizado uma capina manual com coroamento ao redor da muda. A vegetação cortada/capinada deverá ser colocada próximo a muda com o objetivo de melhorar as condições físicas e estruturais do solo e reduzir a perda de água próxima a muda. Esse procedimento também deverá ser feito nas espécies da regeneração natural.
