<b>Parecer Único nº 0542/2011</b>		<b>PROTOCOLO Nº 0884675/2011</b>	
<b>ADENDO ao Parecer Único nº 188/2011</b>			
<b>Indexado ao(s) Processo(s)</b>			
Licenciamento Ambiental Nº <b>00111/1993/012/2009</b>		<b>Licença de Operação</b>	<b>VALIDADE: 04 anos</b>

<b>Empreendedor:</b> Prefeitura Municipal de Sete Lagoas	
<b>Empreendimento:</b> Aterro Sanitário de Sete Lagoas	
<b>CNPJ:</b> 24.996.969/0001-22	<b>Município:</b> Sete Lagoas/MG

<b>Processo COPAM Nº:</b> 0111/1993/012/2009	<b>Classe/Porte:</b> 3/Médio
<b>Empreendedor:</b> Prefeitura Municipal de Sete Lagoas	
<b>CNPJ:</b> 24.996.969/0001-22	
<b>Empreendimento:</b> Aterro Sanitário Municipal de Sete Lagoas	
<b>Atividade:</b> Tratamento e/ou disposição final de sólidos urbanos	
<b>Localização:</b> Estrada para Araçaí Km 01- Sete Lagoas /MG	
<b>Referência:</b> Relatório Fotográfico <b>Diligencia novembro 2011</b>	<b>Validade:</b> 4 anos

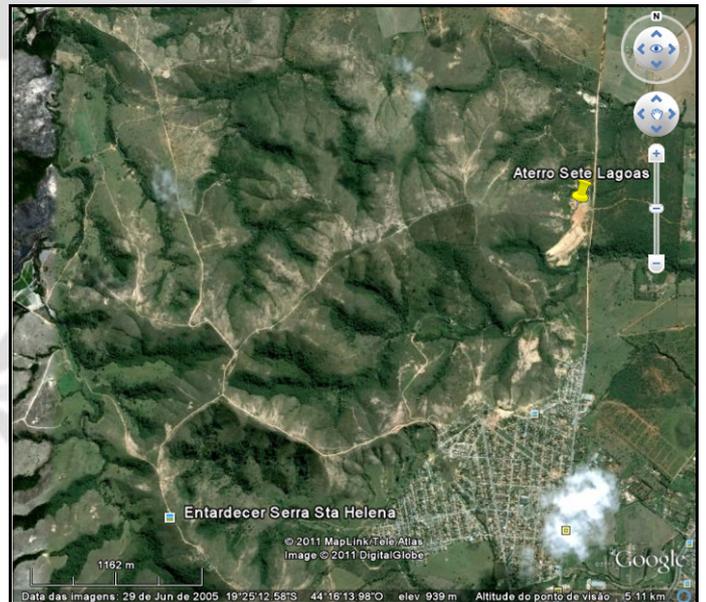
**F2 -** Vista geral da área de entorno dos aterros sanitário e controlado.

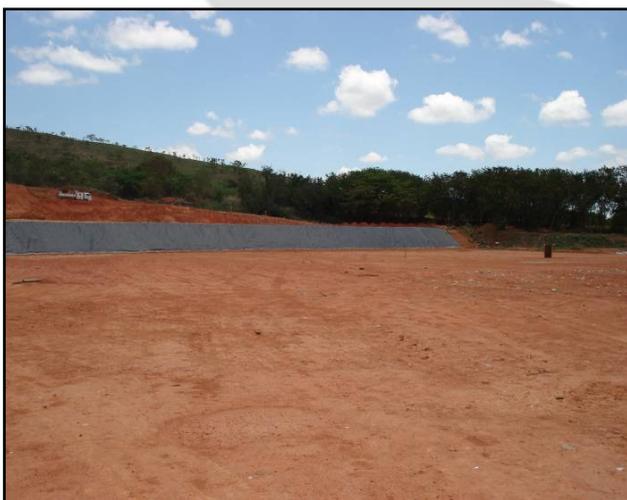
**F3 -** Vista geral da plataforma: Foi realizada impermeabilização da base com argila e manta PEAD (09/11/2011).

O empreendimento teve sua implantação concluída - plataforma nº 1, apesar de intempestivamente no que se refere à situação relatada no Parecer Único CM nº 188/2011. A primeira plataforma apresentou-se totalmente concluída com a base impermeabilizada com argila e manta PEAD, apresentando drenos de gases e de chorume instalados.

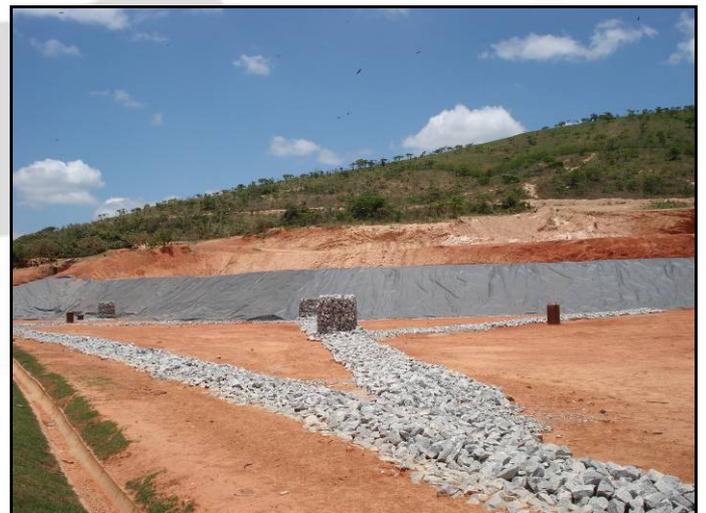
**F4 -** Plataforma 1: Nota-se o sistema de drenagem de chorume e impermeabilização do talude com PEAD (09/11/2011).

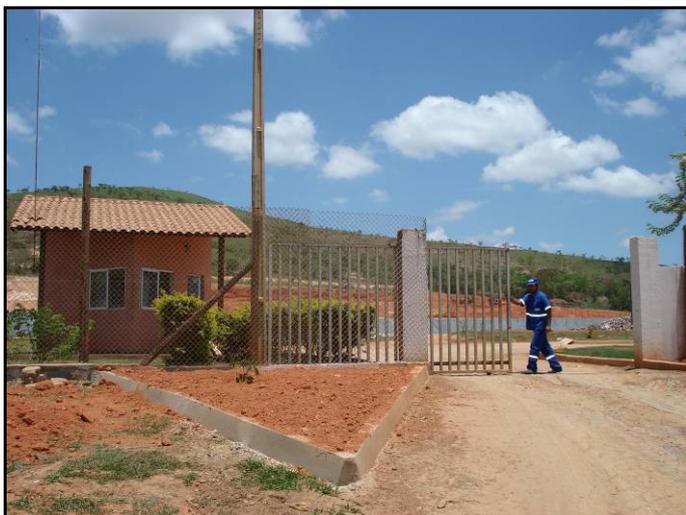
**F5 – Presença de Guarita, portão e isolamento da área (09/11/2011).**

No aterro existe guarida onde é realizado o controle de entrada, saída e pesagem dos veículos do serviço de limpeza urbana. A área do aterro está cercada, com rigoroso controle de acesso de pessoas, possuindo ainda, vigilância 24h por um veículo. Durante a vistoria foi verificada a presença do veículo e não se verificando a presença de catadores na área.

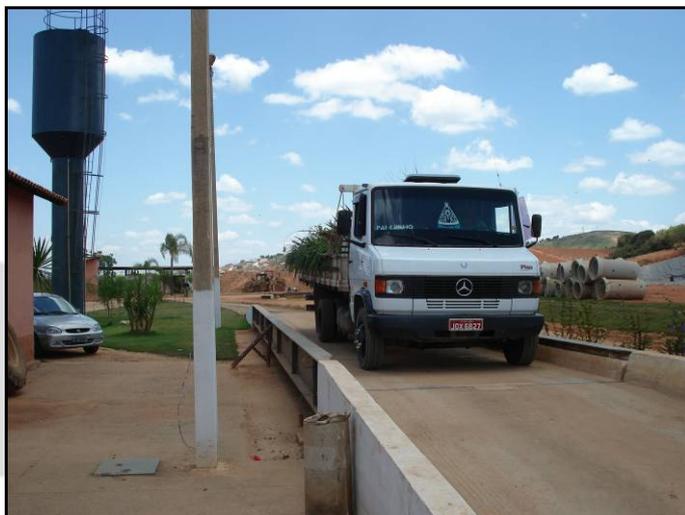
**F6 – Balança: Pesagem de veículos (09/11/2011).**

Foi observada a operacionalidade da balança, bem como das favoráveis condições de conservação da unidade de apoio e controle de acesso ao local.

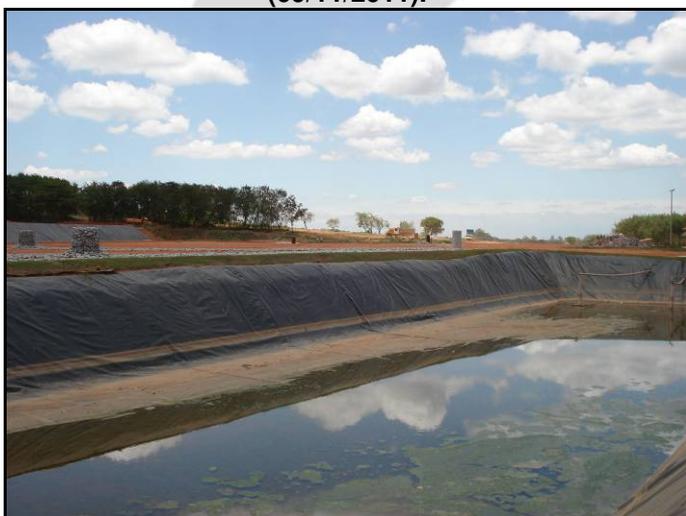
**F7 - Lagoa facultativa: chorume proveniente do aterro controlado (09/11/2011).**

O chorume gerado na atual área de disposição – aterro controlado, tem parte drenada para a lagoa anaeróbia por gravidade e parte é drenada para uma caixa de armazenamento, instalada a jusante do aterro, e posteriormente, conforme informações da prefeitura, é bombeado para um caminhão limpa-fossa que deságua na lagoa anaeróbia. Durante a vistoria não havia nenhum líquido armazenado na caixa, a mesma se encontrava seca, embora a prefeitura informasse possuir fotos desse esvaziamento pelo caminhão. A lagoa anaeróbia apresentou uma pequena lamina de líquido com aparência de chorume, o que leva a concluir ser do aterro controlado.

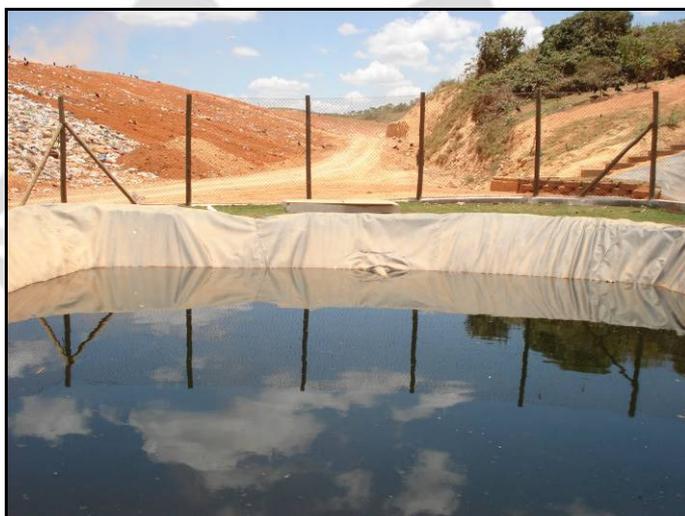
**F8 - Lagoa anaeróbia: reparos finalizados (09/11/2011).**

As obras do sistema de tratamento dos efluentes líquidos apresentaram-se concluídas, sendo composto por duas lagoas - anaeróbia e facultativa, e todos os taludes revestidos com manta de PEAD em boas condições, sem defeitos aparentes. No que diz respeito a cota de implantação das lagoas, visualmente, pareceu adequada para uma operação por gravidade, ou seja o líquido poderá ser transportado por gravidade até as lagoas, não sendo necessário uso de bombas para recalque.

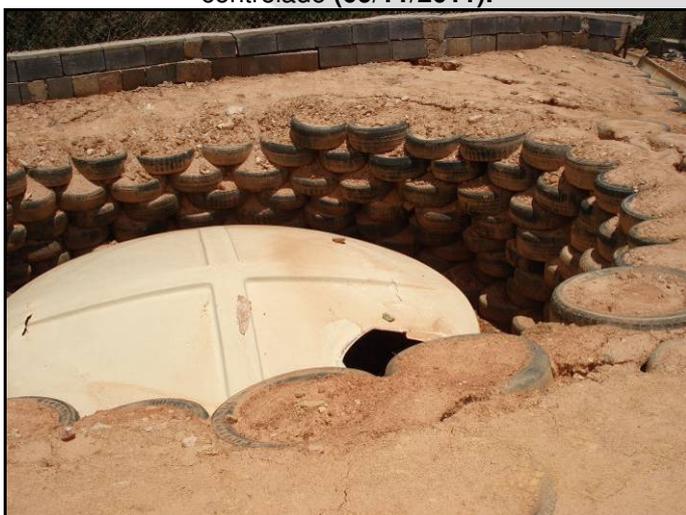
**F9 - Tanque para armazenamento chorume do aterro controlado (09/11/2011).**

- ✓ foi protocolizado em 16/05/2011, nº R074534/2011, registro fotográfico que mostra a instalação de reservatório para armazenamento do chorume, com capacidade de 20 mil litros. Também protocolizados em 28-07-2011, nº R122928/2001, planta com locação da referida caixa e dreno de chorume;
