PARECER ÚNICO Nº 128/2013 (SIAM: 0587762/2013)

| EMPREENDIMENTO: Parque Linear do Córrego Carrancas | CNPJ: - | |
| CÓDIGO: E-03-02-6 E-03-03-4 | ATIVIDADE OBJETO DO LICENCIAMENTO (DN COPAM 74/04): Canais para Drenagem Retificação de Curso d'água | CLASSE 5 |

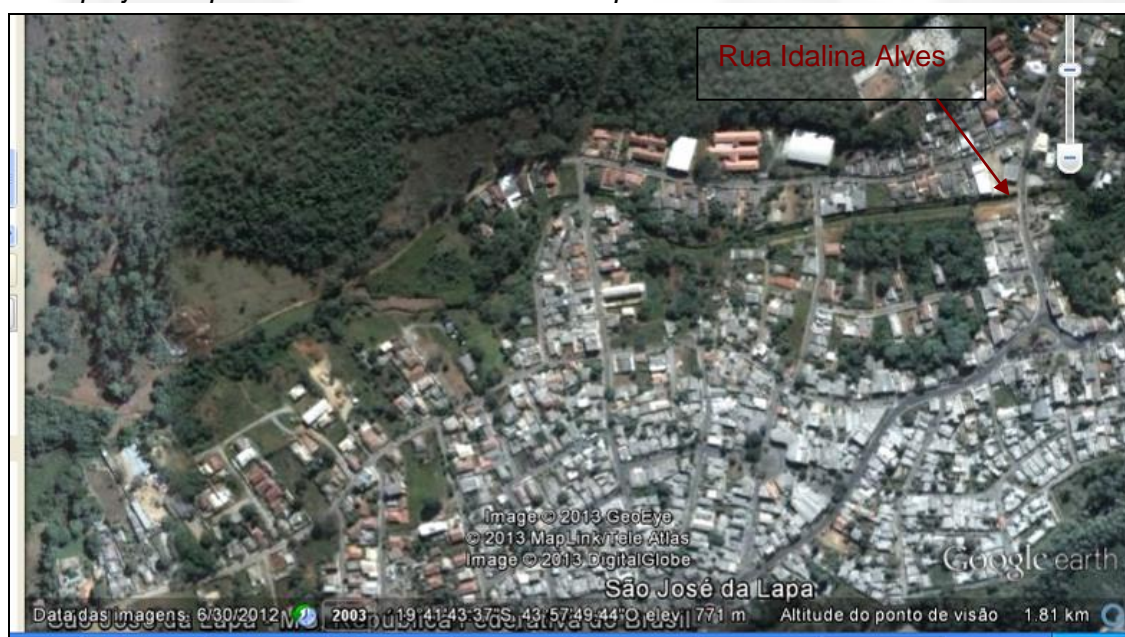
Figura 3 – Trecho com intervenção proposta no córrego Carrancas em São José da Lapa
Fonte: Google Earth 2013

Há neste trecho três travessias de ruas que funcionam como passagem de veículos e pedestres, nos dois sentidos de trânsito. No projeto apresentado, essas travessias serão reformadas e foi escolhido, para a execução, o método não destrutivo.

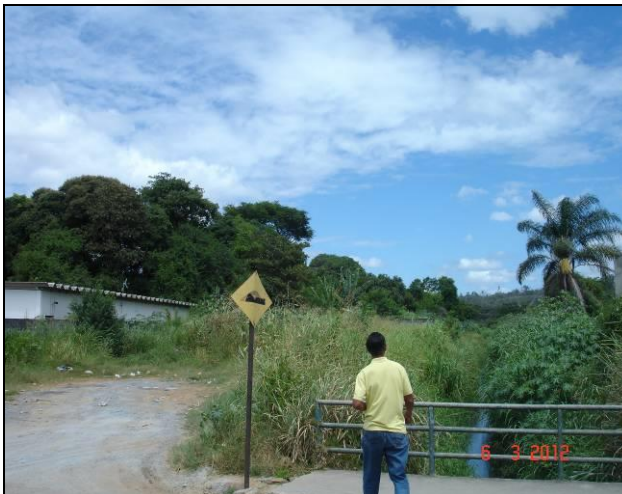
F1: Travessia rua Idalina Alves

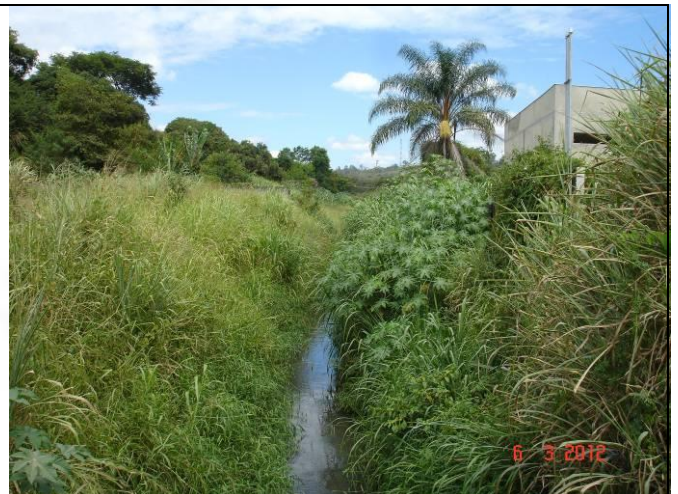
F2: Vista do córrego, de jusante para montante

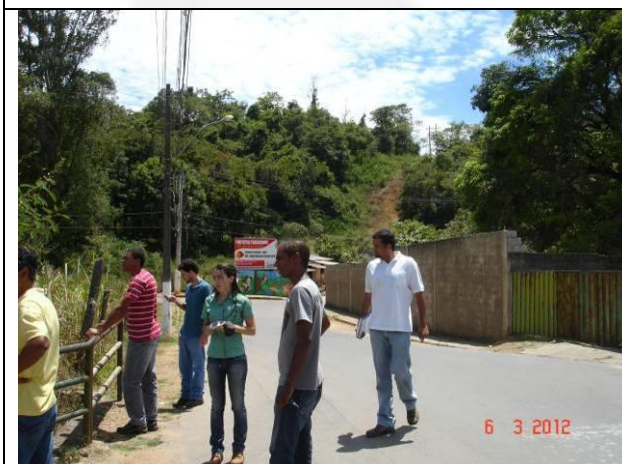
F3: Pista sobre a travessia existente, rua 13 de maio

Entretanto, as seções apresentadas para as travessias no documento de protocolo R591993/2012, referente à prancha 21 do projeto, apresentam seções transversais insuficientes para escoamento da vazão de projeto. Dessa forma, estabelece-se como condicionante a esse parecer que deverá ser apresentado o projeto revisado das travessias a serem implantadas.

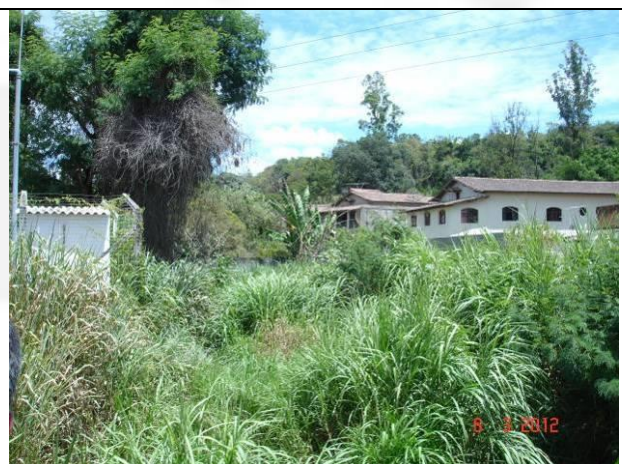
F4: Vista das margens, de jusante para montante
