#### Parecer

Ref.: Licenciamento ambiental 00004/1977/003/1996 – Mina de Águas Claras.

Belo Horizonte, 22 de julho de 2013.

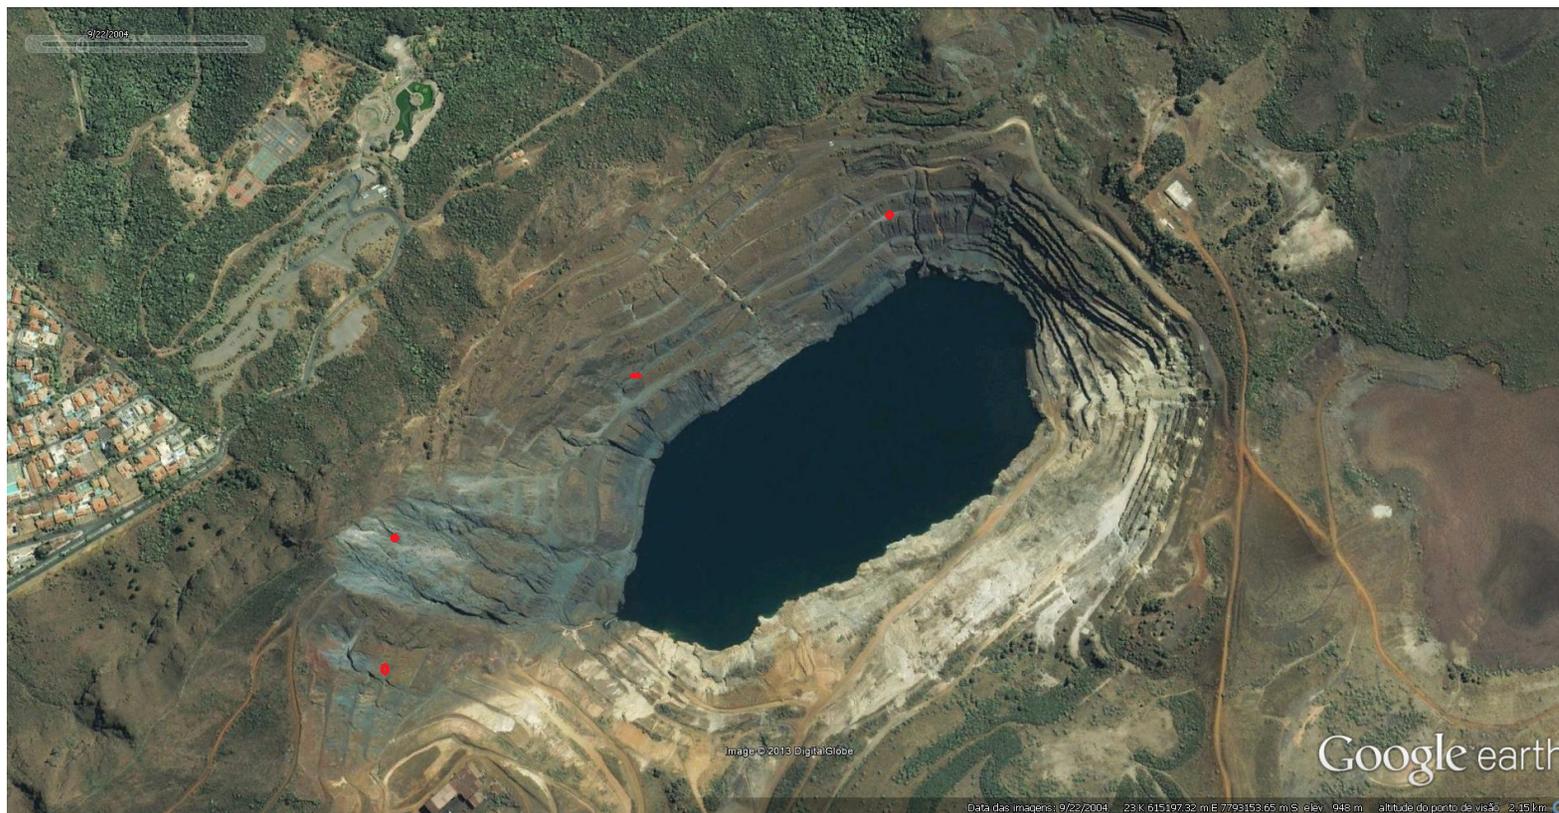
Figura 1: Imagem de satélite datada de 2004 (Fonte: Google earth).

As imagens anexas, obtidas de satélite (*Google Earth*) e adaptadas, embora tenham qualidade de imagem diferenciada e suas datas possam ser tomadas apenas como aproximadas, são suficientes para ilustrarem as condições da cava da MAC em determinados períodos. Os pontos em vermelho indicam referências para fins de comparação entre as imagens. De tudo fica a percepção de que a degradação na encosta da Serra do Curral prospera e precisa ser contida.

Diante disso, sugere-se que entre as condicionantes já listadas pela SUPRAM-CM, em seu parecer destinado a subsidiar a análise do caso, seja postulada alguma que determine ao empreendedor a execução de medidas que efetivamente contenham o avanço de processos de erosão também em toda a cava. A contenção necessária, já reiteradamente estudada, parece apontar para associação de medidas, incluindo-se aquelas propostas pela Geobrugg AG, como uso amarras por meio de malhas de aço.

Sugere-se, pois, adicionar no rol de condicionantes a seguinte: Apresentar à SUPRAM-CM, no prazo máximo de 3 meses após a concessão do adendo, projeto de reabilitação de toda a área da cava, especificando medidas a serem adotadas e prazos para execução.
