PARECER ÚNICO: 309/2010

Licenciamento Ambiental Nº00086/1999/004/2009	Licença de Operação Corretiva - LOC
Outorga Nº Sim	Validade: 04 anos
AIA Nº Não se Aplica

Empreendedor: <b>Centrais de Abastecimento de Minas Gerais – CEASAMINAS</b>	
Empreendimento: <b>Centrais de Abastecimento de Minas Gerais – CEASAMINAS</b>	
CNPJ: <b>17.504.325/0001-04</b>	Município: <b>Contagem – MG</b>

A CEASAMINAS formalizou o presente processo de Licença de Operação Corretiva – LOC, no dia 20 de março de 2009, para a operação de um complexo de estocagem e/ou comércio atacadista de produtos extrativos de origem vegetal, em bruto, ou seja, de frutas, verduras, raízes, tubérculos, hortaliças e legumes frescos. O empreendimento encontra-se em operação desde 1974, cuja última Licença de Operação expirou em 2004.

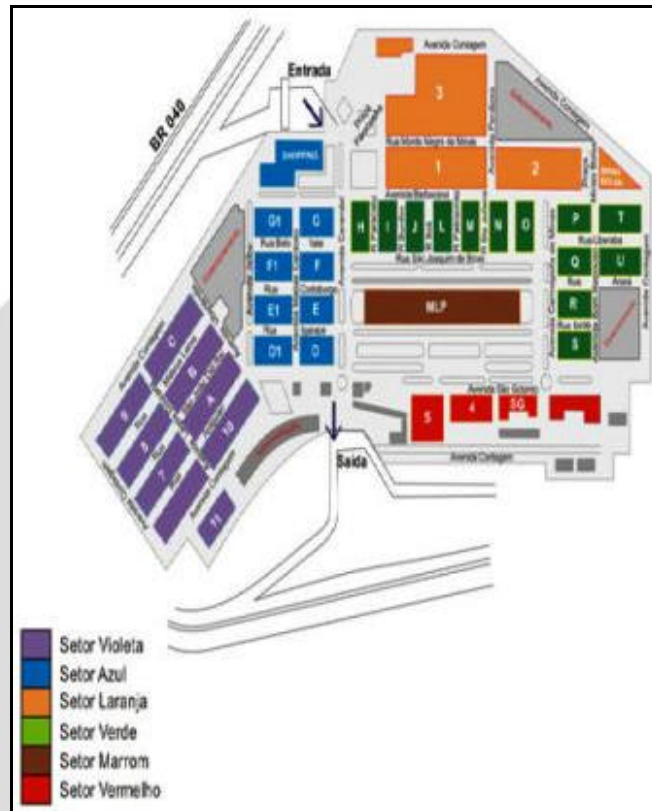
Figura 2 – Lay Out CEASAMINAS.

O empreendimento conta com um galpão central, denominado MLP – Mercado Livre do Produtor – onde ocorre a feira de frutas e hortaliças e o contato direto entre produtores rurais e consumidores. O MLP está localizado no setor marrom, havendo, ainda, os setores violeta, azul, laranja, verde e vermelho (Figura 2).

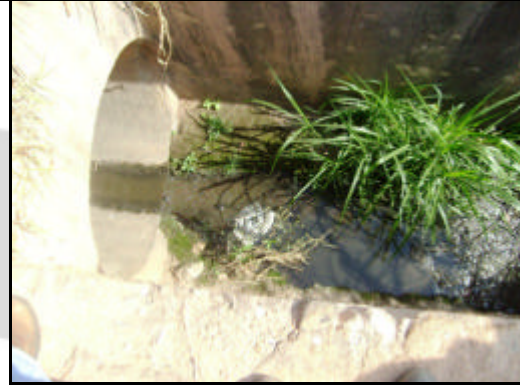
Foto 02. Esgoto em rede de água pluvial.

Anteriormente à vistoria técnica da SUPRAM CM (06/05/09) o lançamento rico em matéria orgânica, proveniente da lavagem do pátio de comercialização dos produtos de origem vegetal era feito na rede de drenagem pluvial. Devido a essa destinação incorreta esse procedimento foi tratado em TAC, firmado entre a SUPRAM CM e a CEASAMINAS. A CEASAMINAS esclareceu por meio do ofício sobre o cumprimento do TAC, protocolo R088933/2010, que a mesma optou pela compra de uma máquina lavadora de piso em substituição da lavagem com mangueira d'água. A água da lavagem é, então, aspirada pelo maquinário e descartada na rede coletora da COPASA.

Tendo em vista que esse maquinário foi utilizado como uma medida emergencial para atendimento ao TAC será solicitado em condicionante a manutenção dessa medida ou de outra similar, de cunho permanente para essa questão, que impeça o carreamento de matéria orgânica para a rede de água pluvial.

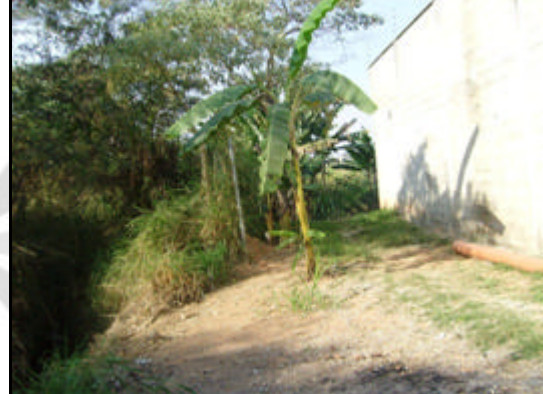
Foto 04. Muro da ETA em APP de curso d'água.

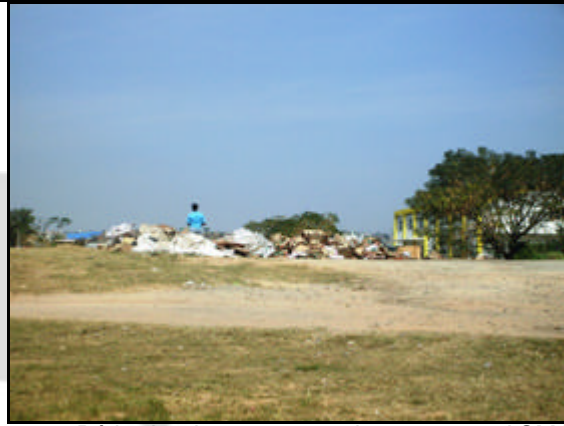
A triagem dos recicláveis recolhidos no período noturno é feita a céu aberto, em pátio parcialmente impermeabilizado que possui canaleta de drenagem que direciona o lixiviado para duas caixas de acumulação. Uma dessas caixas, no momento da vistoria, não estava sendo utilizada devido a trincas. A outra caixa, em uso, apresentou vazamento do lixiviado

Foto 08. Pátio de triagem com solo exposto – ASMAC.

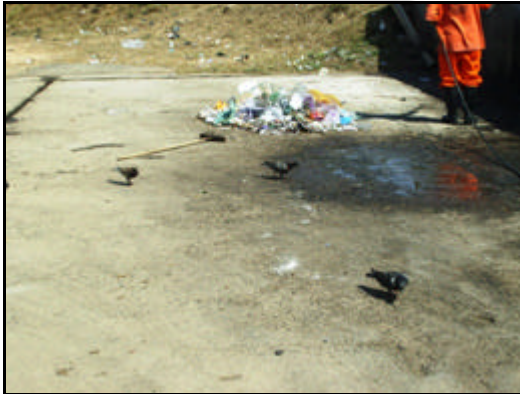
Foto 09. Pátio de triagem com canaletas – ASMAC.

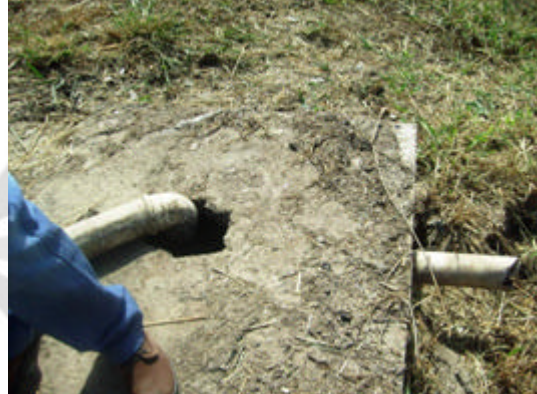
Foto 10. Caixa de passagem com trinca – ASMAC.

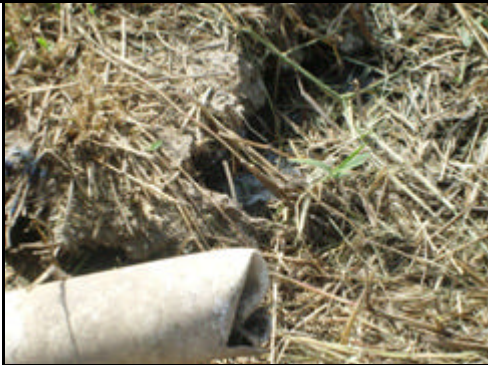
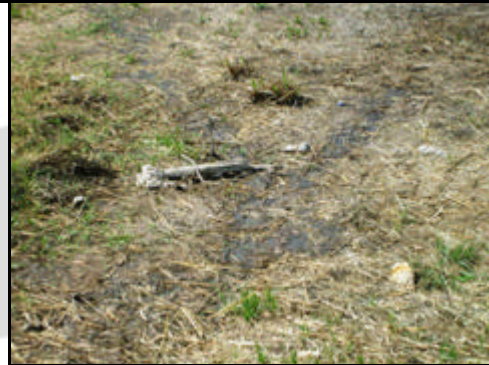
diretamente no solo, local esse a montante da caixa/reservatório de água potável. Tendo em vista o relatado foram lavrados os Autos de Infração nº51364/2010 e nº51382/2010.

Foto 11. Vazamento de efluente *in natura* – ASMAC.

Foto 12. Vazamento de efluente *in natura* – ASMAC.

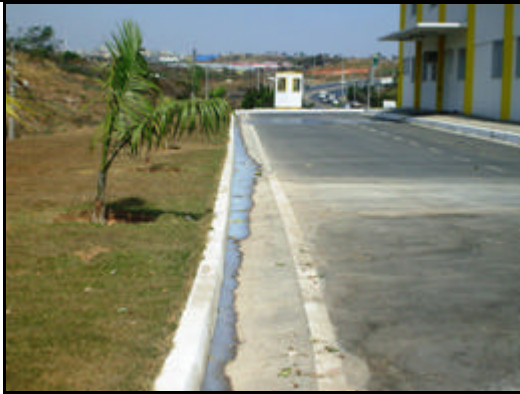
Foto 13. Escoamento superficial de água de lavagem do piso – PRODAL.

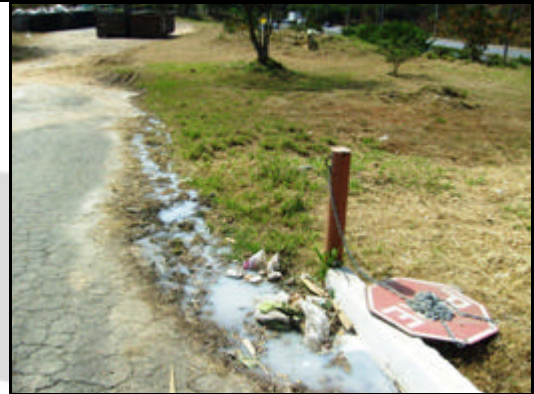
Foto 14. Disposição de efluente e aporte orgânico diretamente no solo - PRODAL.

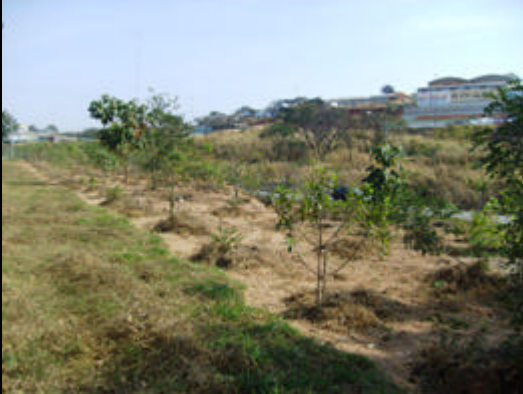
PTRF – firmado entre o IBAMA e CEASAMINAS, aprovado pelo IEF. Durante a vistoria, ocorrida no dia 13/08/10, foi verificado o plantio parcial de espécies em desenvolvimento, pois em outros trechos dessa área foi observada a presença de capineira. Logo, o empreendimento foi autuado (AI nº51383/2010), por não executar o PTRF como o proposto. E, além disso, será cobrado em condicionante o cumprimento integral do PTRF apresentado, assim como um plano de emergência de combate a incêndios.

Foto 15. Area de implantação parcial do PTRF.

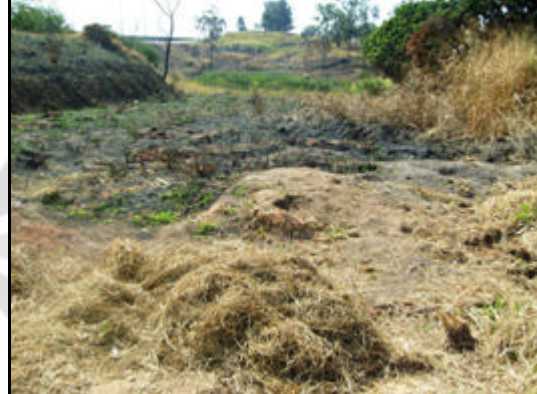
Atualmente, essa área necessita de enriquecimento da flora visto ser uma área alvo de incêndios e por não se caracterizar como uma área de vegetação conservada. No interior dessa área foi proposta a implantação de um Plano Técnico de Reconstituição da Flora –

Foto 16. Area de intenção de criação de UC queimada.

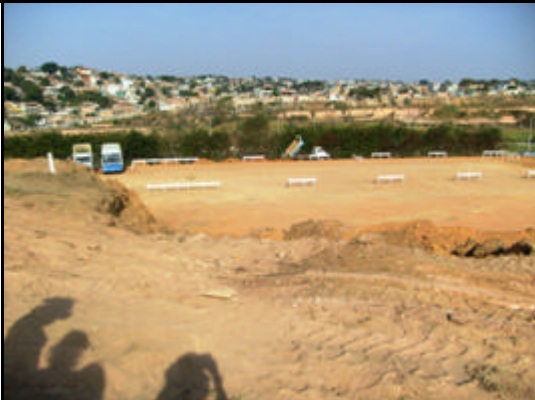
Foto 17. Area desmatada, sem autorização estadual, para construção de novo galpão.

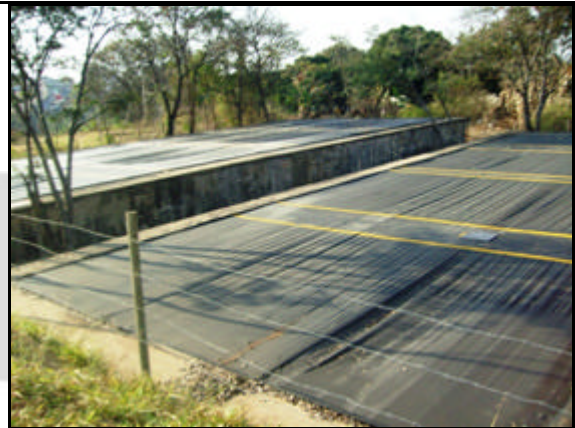
Em vistoria realizada ao empreendimento no dia 06/05/2009, verificou-se uma área com estrutura inacabada de uma ETE, e conforme informado, não chegou a operar. Conforme ofício enviado à SUPRAM CM, protocolo R088933/2010, informou-se que parte da tubulação de alimentação da ETE foi removida e outra parte está entupida. A CEASA pensa em utilizar os tanques para armazenar água da chuva captada nos telhados dos galpões para irrigar as plantas e jardins. Estima-se que exista um potencial de substituição de até 4000 m<sup>3</sup> de água por mês. Foi solicitado e aprovado, no orçamento interno da CEASAMINAS de 2011, a verba para instalação da bomba e das tubulações para implantação do sistema de irrigação. Ressalta-se que os tanques foram cobertos com tela a fim de evitar a proliferação de mosquitos da dengue.

Foto 20. Antiga ETE com telas de proteção.
