Parecer Técnico SEMAD/SUPRAM ASF-DRRA nº. 52/2023

PARECER ÚNICO Nº67508031		
INDEXADO AO PROCESSO: Licenciamento Ambiental Convencional	PA SLA: 3103/2021	SITUAÇÃO: Sugestão pelo Deferimento
FASE DO LICENCIAMENTO: LOC - Licença de Operação Corretiva	VALIDADE DA LICENÇA: ATÉ 30/12/2028 (vinculado a licença principal)	
PROCESSOS VINCULADOS CONCLUÍDOS:	PA COPAM:	SITUAÇÃO:
Autorização de Intervenção Ambiental - AIA	SEI: 1370.01.0053204/2020-44	Autorização Concedida
Renovação de Licença de Operação	SIAM: 00101/1980/010/2015	Deferido
LP+LI+LO concomitantes (ampliação)	SLA: 4777/2021	Deferido
EMPREENDEDOR: Itabrita Britadora Itatiaiuçu Ltda		CNPJ: 14.152.333/0004-93
EMPREENDIMENTO: Itabrita Britadora Itatiaiuçu Ltda		CNPJ: 14.152.333/0004-93
MUNICÍPIO: Carmo do Cajuru		ZONA: Rural
COORDENADAS GEOGRÁFICA (DATUM): LAT/Y: 20° 5'52.21"S LONG/X: 44°49'56.78"O		
LOCALIZADO EM UNIDADE DE CONSERVAÇÃO: ____ INTEGRAL ____ ZONA DE AMORTECIMENTO ____ USO SUSTENTÁVEL ___X___ NÃO

O presente Parecer Único trata do pedido de Licença Ambiental Convencional (LAC1) no modo de Licença de Operação Corretiva (LOC) do empreendimento Itabrita Britadora Itatiaiuçu Ltda., CNPJ nº 14.152.333/0004-93, situado no mu

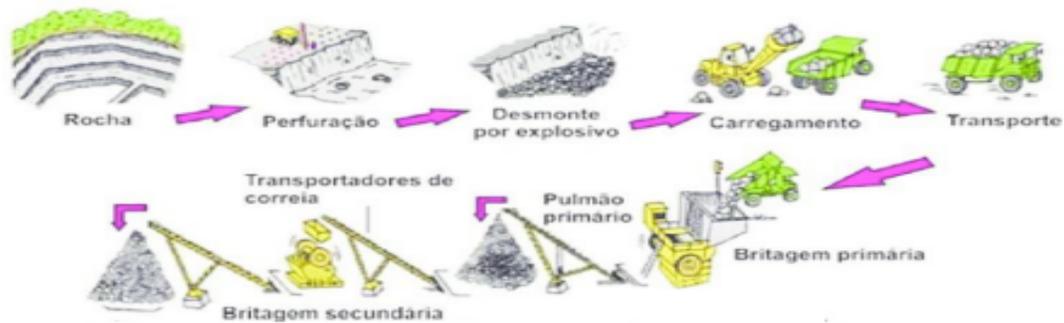
O processo produtivo consiste das seguintes etapas: extração da rocha (lavra), perfuração primária de rochas, desmonte por explosivo (detonação), carregamento e transporte de minério para a unidade de tratamento mineral (UTM). A jazida é formada por uma rocha aflorante em meia encosta, espelhos subverticais, praticamente não gerando estéril. Na UTM contam a britagem primária e secundária, peneiramento a seco, carregamento e expedição. Os produtos do empreendimento são britas, pedras de mão (calçadão e calçadinha), pó de pedra e solo-brita, todos estes produtos para uso na indústria da construção civil em geral. A infraestrutura total de apoio à lavra já conta com escritório, oficina, almoxarifado, tanque de diesel, refeitório, vestiário, além de instalações sanitárias, etc.

Figura 03: Fluxograma do processo produtivo.

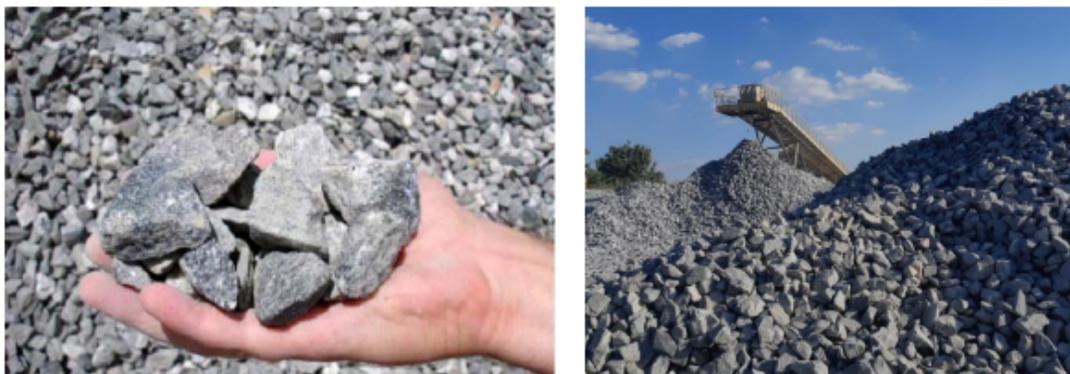
Na área do empreendimento se encontra o granito gnaisse de cor cinza, do tipo TTG. Conforme estudos, o mesmo apresenta bandamento milimétrico a métrico, migmatítico, com leucossoma em bandas centimétricas quartzo-feldspáticas maciças e de granulação variando de média a grossa.

Figura 04: Minério Gnaisse. Fonte: Estudos RCA.

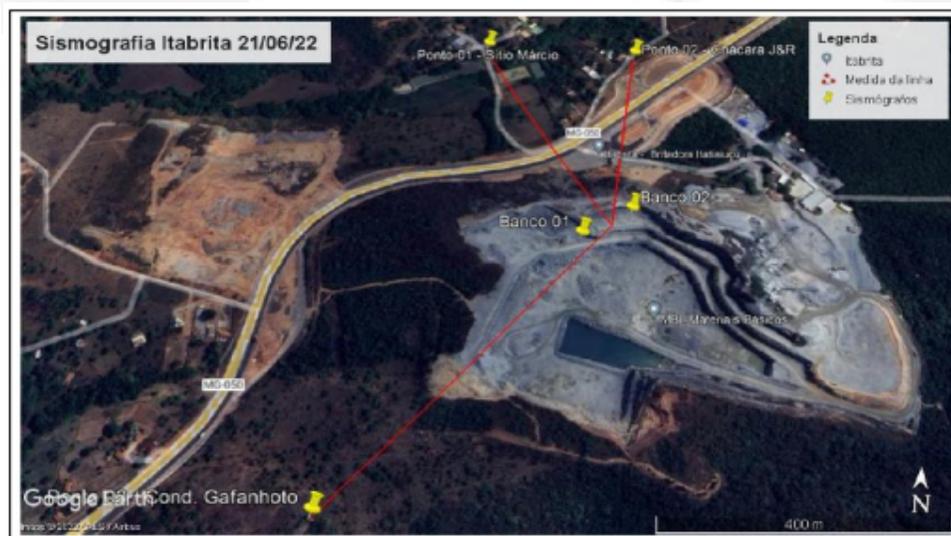
A Itabrita realiza o monitoramento sismográfico em todos desmonte de rocha, em três pontos nos arredores da empresa. Os pontos definidos para controle foram os demarcados na Figura abaixo:

Figura 05: Pontos de monitoramento sismográfico. Fonte: protocolo SEI.

Todos os relatórios sismográficos encontram-se devidamente protocolados no processo referente ao TAC, SEI nº 1370.01.0059467/2020-14. Importante ressaltar que a distância média do ponto de detonação até os locais de monitoramento é de 500 m e todas as medições realizadas geraram resultados abaixo do limite de tolerância da Norma Brasileira ABNT NBR 9653.

SEI nº [59567347](#) de 20/01/2023 – Detonação ocorrida em 17/01/2023. Conforme estudo apresentado, os resultados do monitoramento realizado nos pontos (01 - Sítio Márcio, 02 - frente Chácara J&R - 03 - Condomínio Gafanhoto) estão em conformidade com os requisitos da ABNT NBR 9653:2018, ou seja, a vibração do solo e pressão acústica não são suficientes para provocar danos estruturais.

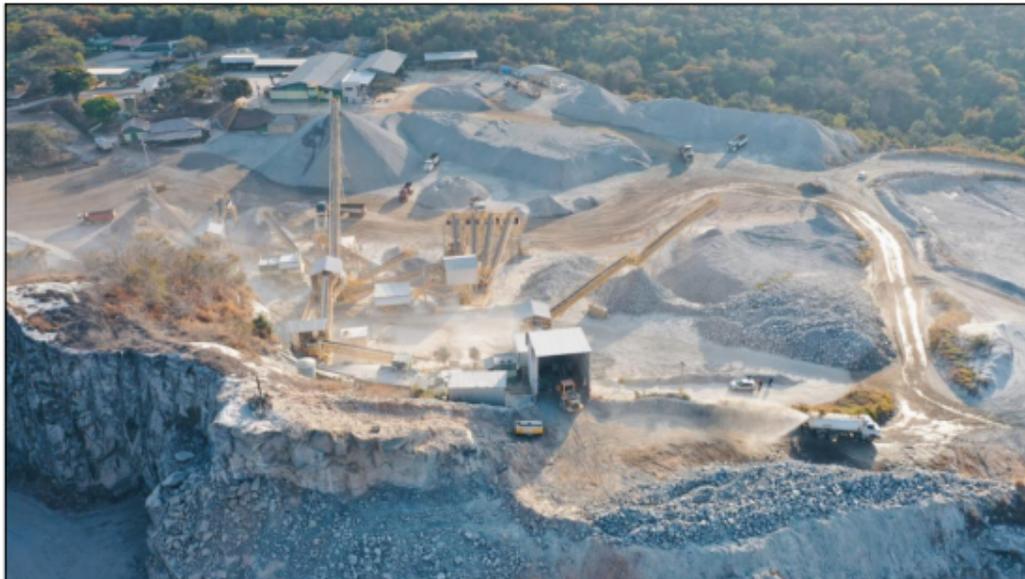
A Unidade de Tratamento de Minerais – UTM do empreendimento beneficia todo seu minério (gnaisse) à seco, tendo em sua planta as operações de britagem, peneiramento e transporte.

Figura 06: Unidade de Tratamento de Minerais - UTM. Fonte: informação complementar.

A UTM da Itabrita é composta por 2 (dois) britadores de mandíbula (primário e secundário) e 3 (três) britadores cônicos. Nas etapas de peneiramento ocorrem a classificação do material, que ocorre de acordo com as especificações do mercado. São 4 (quatro) peneiras classificatórias em seu processo. Já as etapas de transporte, se dão através das correias transportadoras, que tem a finalidade de transportar o minério ao longo do processo. A planta UTM produz os seguintes produtos:

Os impactos ambientais gerados na UTM são a emissão de particulados, ruídos e a geração de resíduos. Para minimizar a emissão de particulados o empreendimento mantém enclausurados os britadores e peneiras e encontra-se instalados aspersores de água a fim de umedecer o material antes de cair nas pilhas do produto. Produtos mais finos são armazenados em silos e abastecem diretamente o caminhão. Também aspersão de vias é constante na área. Quanto aos ruídos é realizado periodicamente manutenção nos equipamentos e os resíduos sólidos gerados estão atendendo o PGRS – Plano de Gerenciamento de Resíduos Sólidos apresentado.

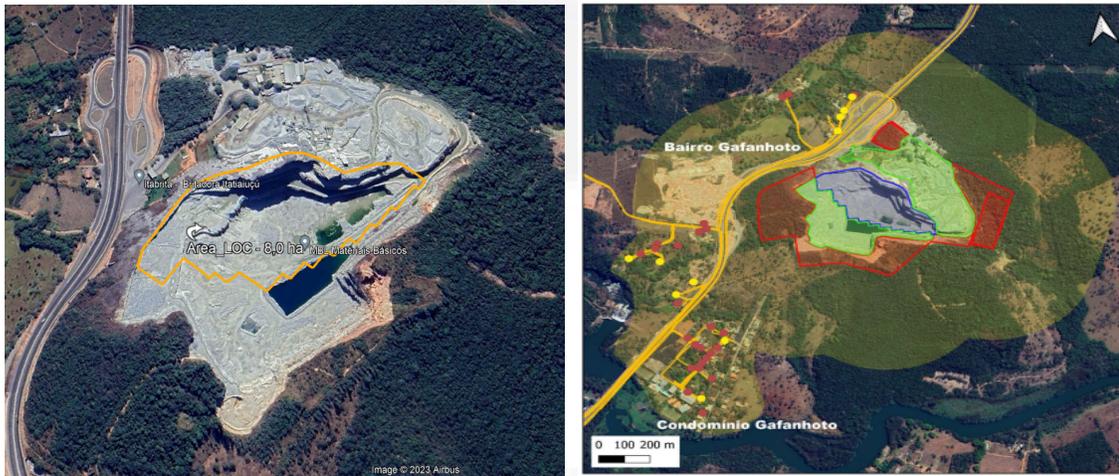
Área Diretamente Afetada – ADA do empreendimento, foi delimitada onde estão concentradas as ações diretas para execução das atividades de lavra. A ADA sofre diretamente da operação da atividade. As áreas a serem regularizadas são de 8,0 ha de lavra a céu aberto e algumas vias de acesso. A área da planta industrial (UTM e estruturas de apoio) estão regularizadas atualmente.

Área de Influência Direta – AID – definido como a área no entorno do empreendimento, como sendo a área que ocorre nas regiões próximas, que sofrem, ou se beneficiam de um impacto de primeira ordem e da ADA. Abrange parte do bairro do Gafanhoto, o condomínio Gafanhoto e as propriedades rurais localizadas no entorno imediato do empreendimento, as quais poderão sofrer influência direta da atividade pela alteração do nível de ruído, movimento de caminhões, alteração da paisagem local, geração de particulados e pela vibração causada pelo desmonte de rochas.

Figura 04: Delimitação da ADA (imagem 01), Delimitação AID (imagem 02). Fonte: Informações Complementares.

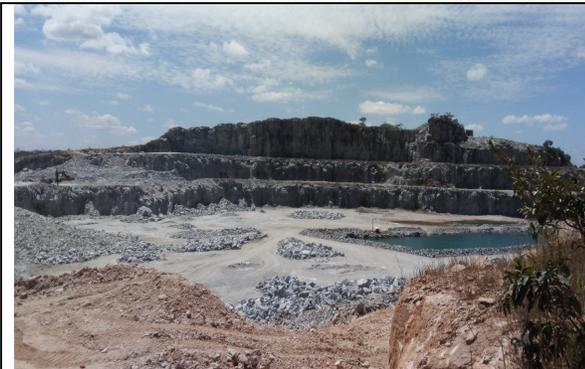
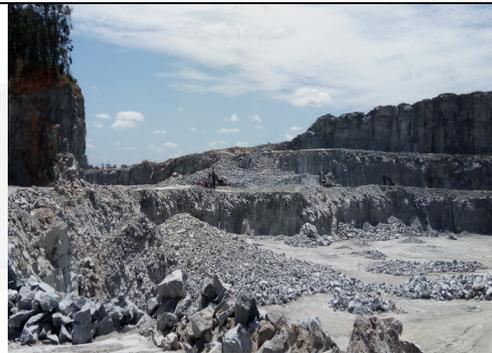
Foto 01. Cava

Foto 02. Cava.

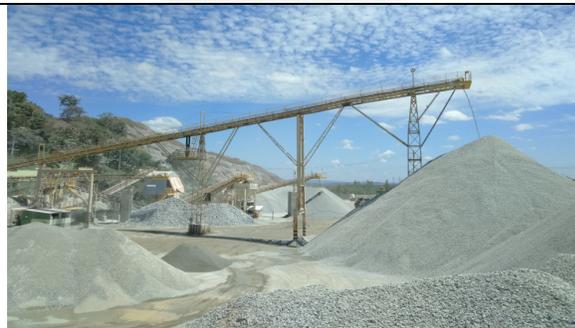
Foto 03. Beneficiamento do Minério.

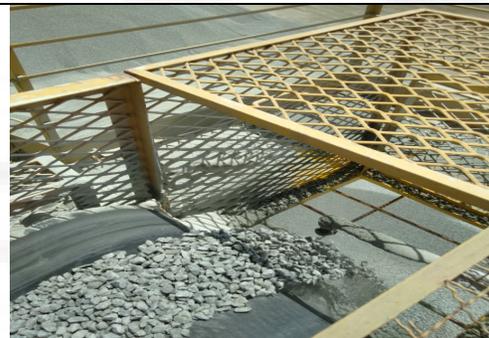
Foto 04. Aspersão de água na correia, saída do britador.
