Parecer Técnico SEMAD/SUPPRI/DAT nº. 9/2023

CAPA DO PARECER ÚNICO Parecer Único de Licenciamento Convencional nº 3156/2020

PA COPAM Nº:		SITUAÇÃO: Sugestão pelo Deferimento	
EMPREENDEDOR:	Vale S/A	CNPJ:	33.592.510/0447-98
EMPREENDIMENTO:	Barragem do Torto	CNPJ:	33.592.510/0447-98
MUNICÍPIO(S):	Barão de Cocais	ZONA:	Rural

Em 12/08/2020 através do processo SLA 3156/2020 foi formalizado processo de solicitação da Licença de Operação para a Barragem do Torto, estrutura de contenção de rejeitos do Complexo Brucutu.

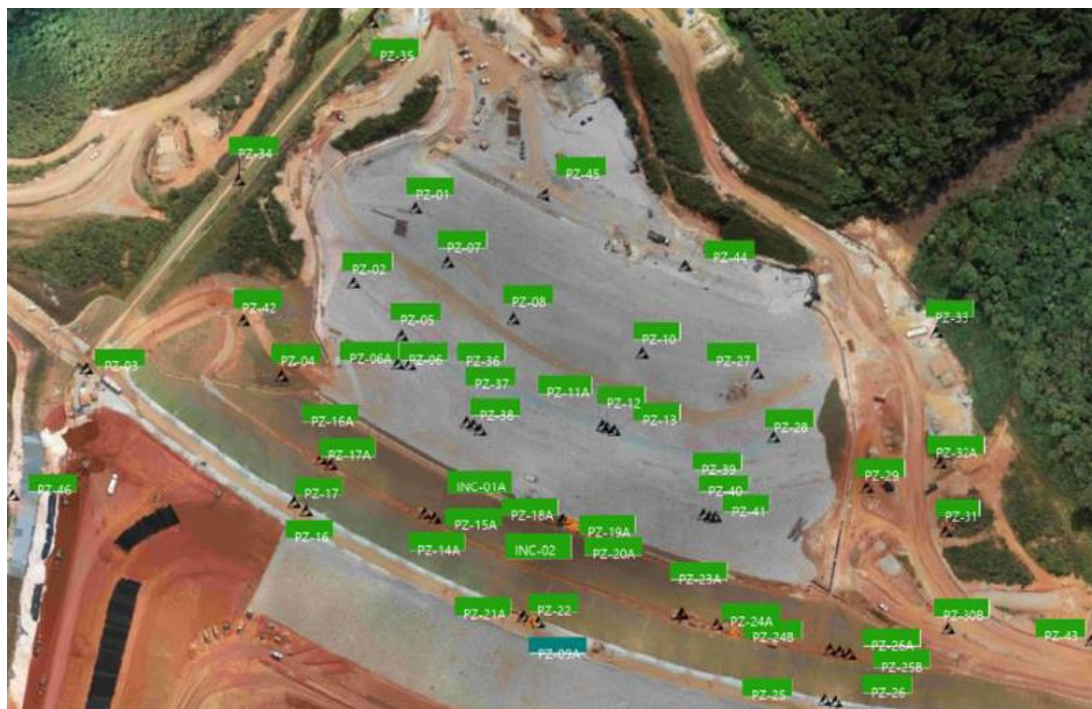
Figura 2-2 - Localização dos Piezômetros (PZ) e Inclínômetros (INC). Fonte: Informações complementares, 2023

- Piezômetros (PZ): 51 unidades
- Inclinômetros (INC): 2 unidades
- Medidor de vazão (MV): 4 unidades
- Turbidímetros (TB): 2 unidades
- Primas (PR): 3 unidades
- Marcos superficiais (MS): 11 unidades
- Medidor Magnético de Recalque (M.M.R): 1 unidade
- Inclinômetros (I): 2 unidades
- Tiltímetro : 12 unidades

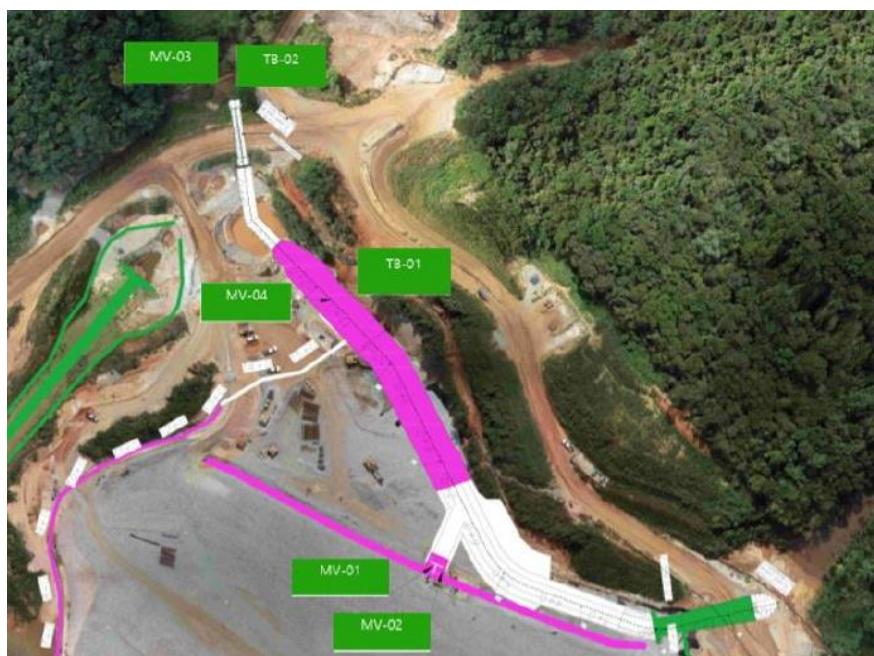
Figura 2-3 - Localização dos Medidores de vazão (MV) e Turbidímetros (TB). Fonte: Informações complementares, 2023

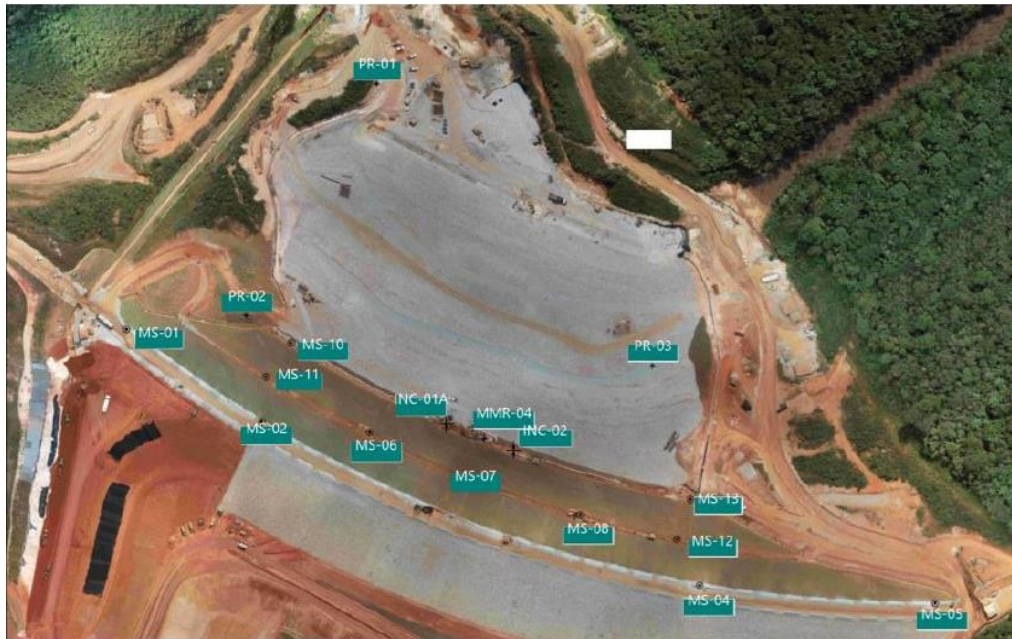
Figura 2-4 - Localização dos Prismas (PR), Marcos superficiais (MS), Medidor Magnético de Recalque (M.M.R.) e Inclínômetros (INC). Fonte: Informações complementares, 2023

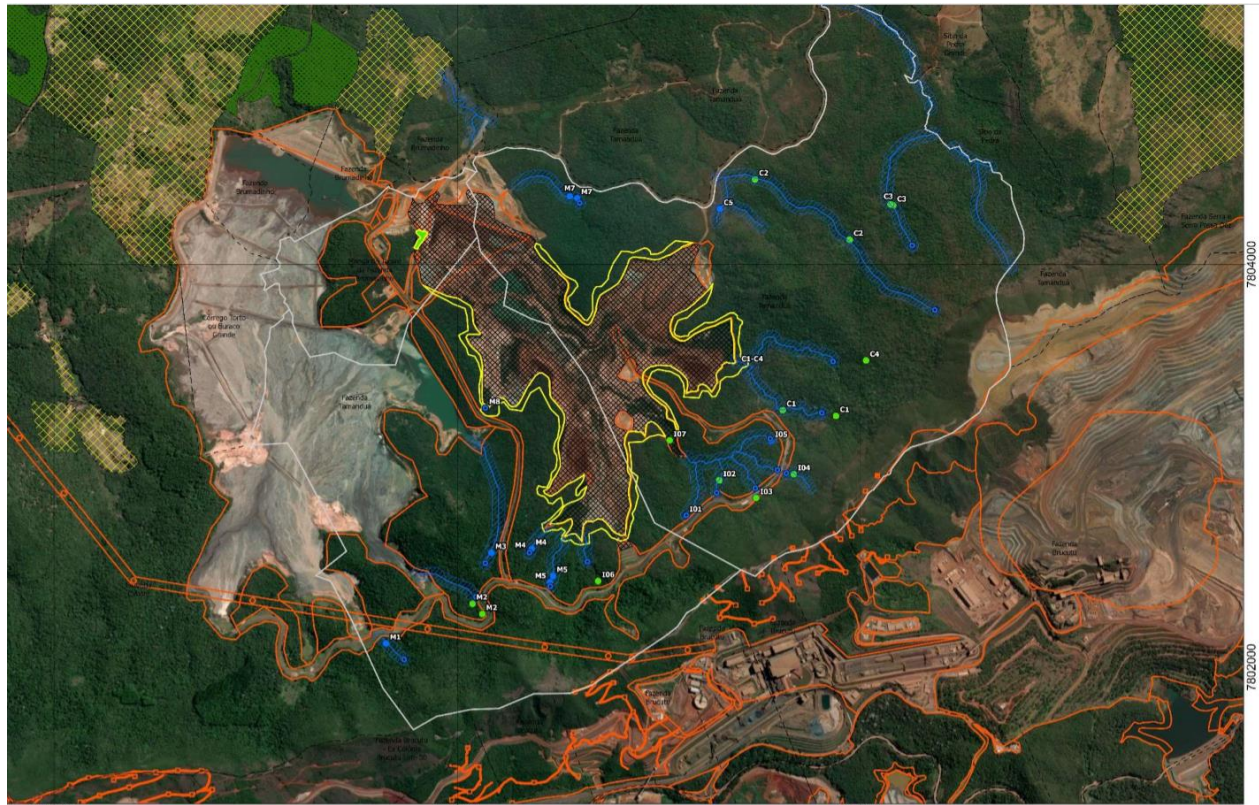
Figura 5-2: Mapa faixas de APP, de nascentes e cursos d'água. Fonte: IC 2023.

Foram investigados em campo o total de 19 talvegues para verificar o regime de fluxo. Desse total, nove deles foram caracterizados como intermitentes e dez como perenes.

A cobertura vegetal das APP encontra-se preservada na maior parte da região externa à das barragens, nas áreas das nascentes e nas margens das drenagens, sendo evidenciadas pela densidade de vegetação nativa e ausência de material alóctone no leito dos canais.

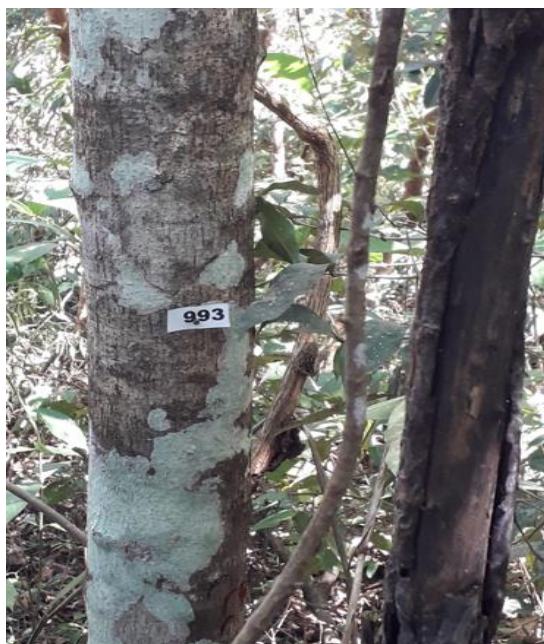
Foto 07: Área do levantamento de FESD médio. Fonte: vistoria equipe Suppri maio 2023.

Em vistoria na área de intervenção foi percorrida a área do entorno da barragem e realizada medições nas parcelas do inventário florestal. As parcelas avaliadas os indivíduos estavam plaquetados permitindo a conferencia do levantamento, os quais apresentam as medidas de DAP compatíveis com as do inventario florestal.

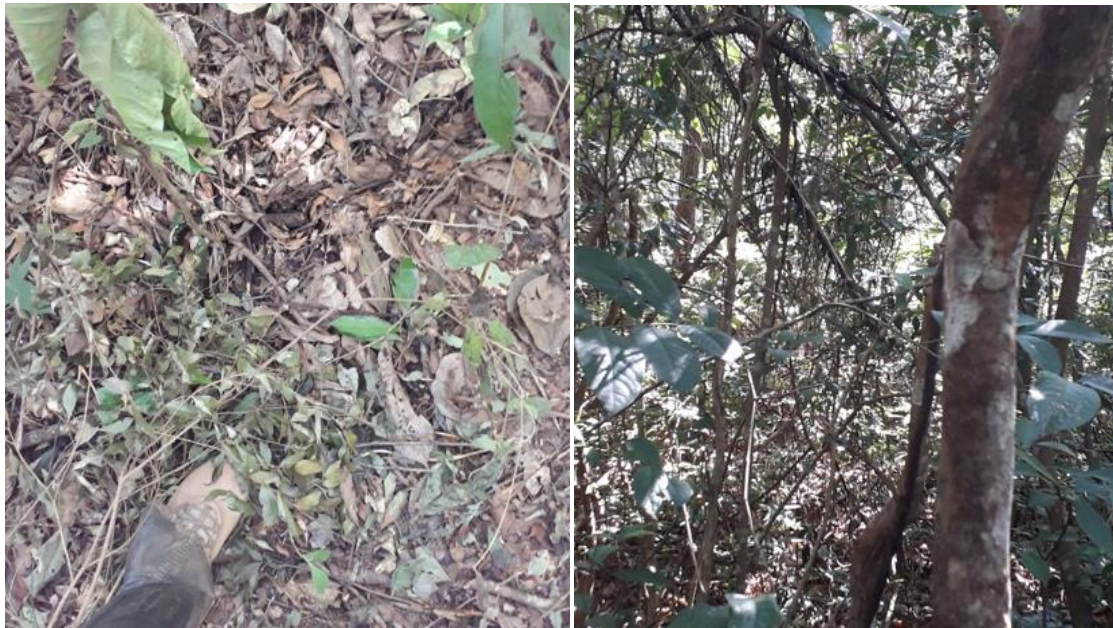
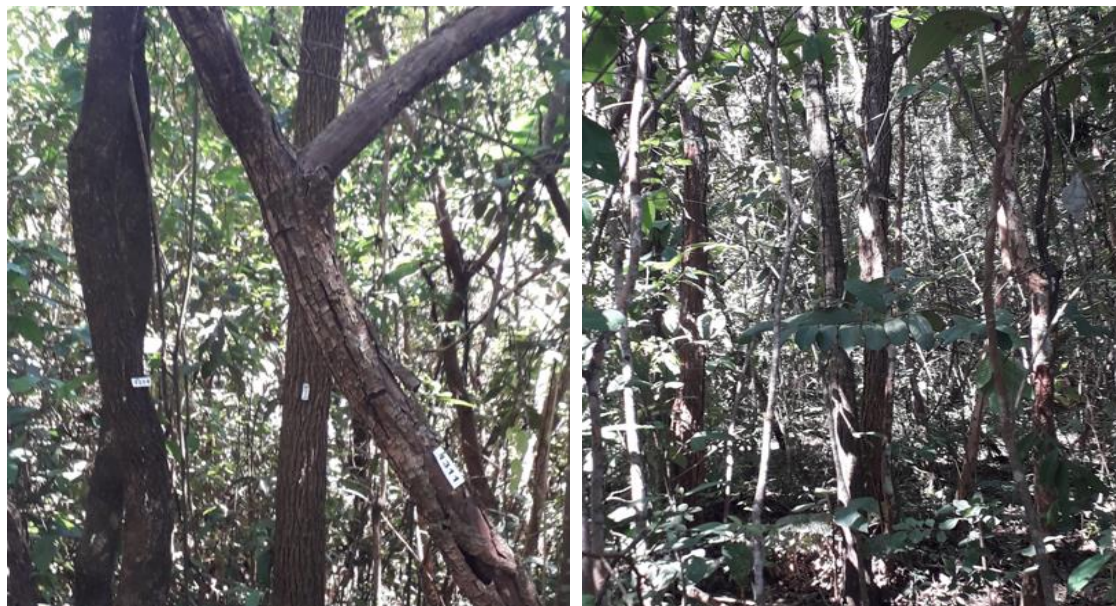
Fotos 08 a 11: conferencia das parcelas 05 (FESD médio com efeito de borda) e 04 (FESD médio com menor efeito de borda) do inventario respectivamente. Fonte: vistoria equipe Suppri maio 2023.

Da área classificada como FESD foram vistoriadas duas parcelas sendo: nº 05 (coordenadas X 666814 e Y 7804007). Trata-se de uma parcela de levantamento estratificado de FESD médio com um efeito de borda mais latente, devido o entorno já ter sido suprimido para a instalação do empreendimento com autorização de intervenção no âmbito da licença de instalação, foi possível verificar que o trecho possui serrapilheira espessa e contínua, o que dá indícios sobre uma condição ambiental de certa estabilidade, sem alterações externas do solo, possui dossel e sub-bosque, no qual foram observadas mudas e indivíduos em fase de recrutamento (início de desenvolvimento), presença de epífitas e de cipós; parcela nº 04 (coordenada X 667301 e Y 7803451), trata-se também de fragmento de FESD médio com um menor efeito de borda, sendo observado dossel mais fechado, menos clareiras e sub-bosque, o qual encontra-se menos espesso; presença de cipós em menor quantidade e mais lenhoso e de serrapilheira espessa.

Para a classificação do estágio sucessional da vegetação foi utilizada a Resolução CONAMA nº 392/2007, sendo classificada como FESD em estágio médio (menor efeito de borda) pelas seguintes características: dois estratos bem definidos, dossel e sub-bosque, o sub-bosque apresenta alta densidade de indivíduos jovens; DAP médio de 11,2 cm e altura média do dossel de 7,9 m; quanto às espécies indicadoras, foram levantadas seis espécies indicadoras de estágio inicial, seis espécies indicadores de estágio médio e duas espécies indicadoras de estágio avançado de regeneração; espécies pioneiras presentes com expressiva predominância; pouca presença de epífitas; camada média de serapilheira, continua e bem decomposta; presença média de cipós herbáceos.

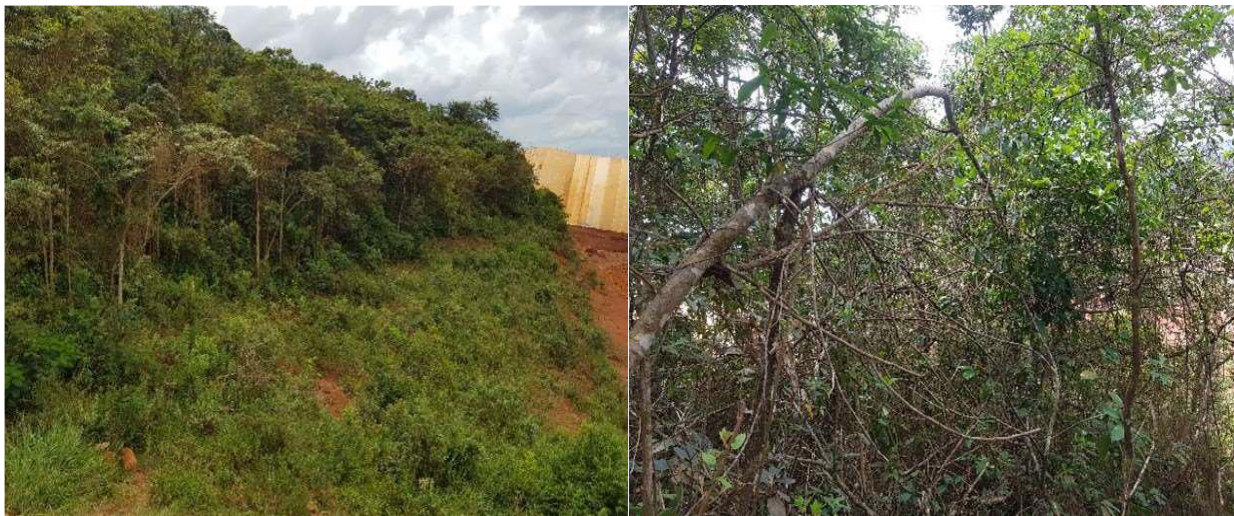
Fotos 12 e 13: imagens da área de intervenção emergencial (2,16 ha) do levantamento. Fonte: PIA resumido apresentado na IC 2023.

Na área de 2,16 ha, as espécies que apresentaram maior Índice de Valor de Importância (IVI) foram: *Sapium glandulosum* (11,21%), *Byrsonima clauseniana* (9,97%), Indivíduos Mortos (8,55%), *Eugenia cerasiflora* (5,68%), *Myrcia splendens* (5,35%) e *Myrcia amazonica* (5,33%).

A altura média dos indivíduos mensurados foi de 6,5 m (característica de estágio médio) e o DAP de 9,8 cm (estágio inicial).

Foi vistoriada a área de obra emergencial da ombreira esquerda (coordenada X 665906 e Y 7804254), sendo constatada a presença de estruturas no local. Ressalta-se que tal intervenção emergencial foi devidamente comunicada ao órgão ambiental e encontra-se em análise no âmbito da solicitação da licença de operação.

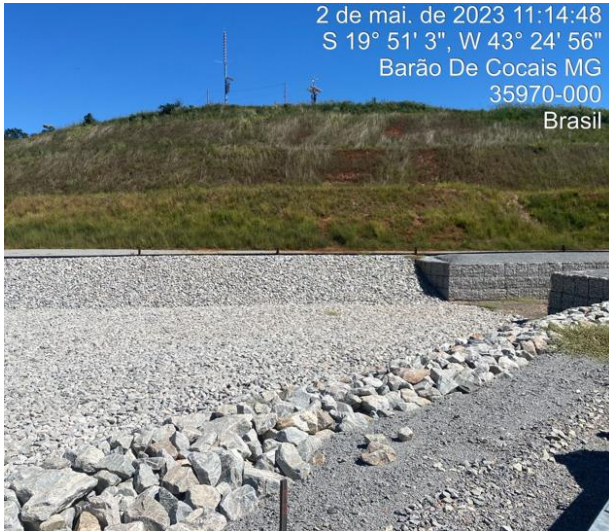
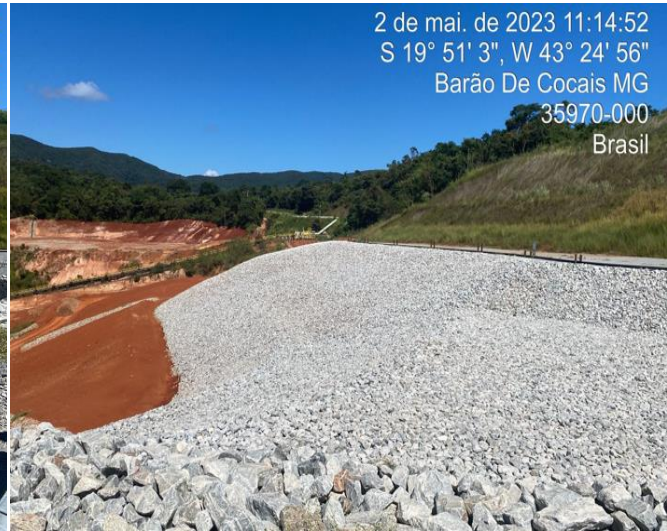
Fotos 14 e 15: área da intervenção emergencial ombreira esquerda. Fonte: vistoria equipe Suppri maio 2023.

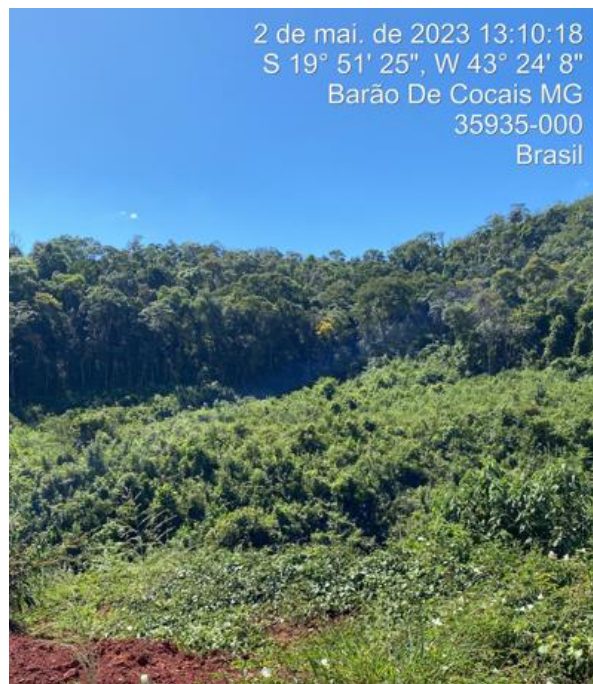
Foto 16: visada de um trecho de intervenção em APP. Fonte: vistoria equipe Suppri maio 2023.

Foram vistoriados alguns pontos com visadas dos locais, nos quais foram requeridas intervenções em APP. Os locais possuem também a cobertura vegetal de FESD médio e poucos trechos encontram-se antropizados com presença de gramíneas exóticas (coordenadas X 667297 e Y 7803565; X 666174 e Y 7803375).

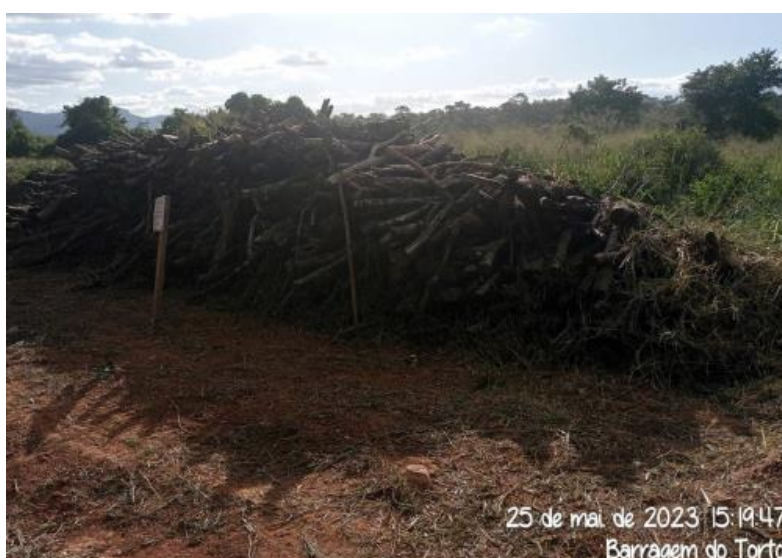
Foto 17: Local de depósito dos produtos florestais oriundos da intervenção emergencial. Fonte: IC 2023.

Ressalta-se que foi informado que todo material lenhoso resultante do processo de supressão vegetal das referidas áreas do projeto será estocado em pátio temporário e

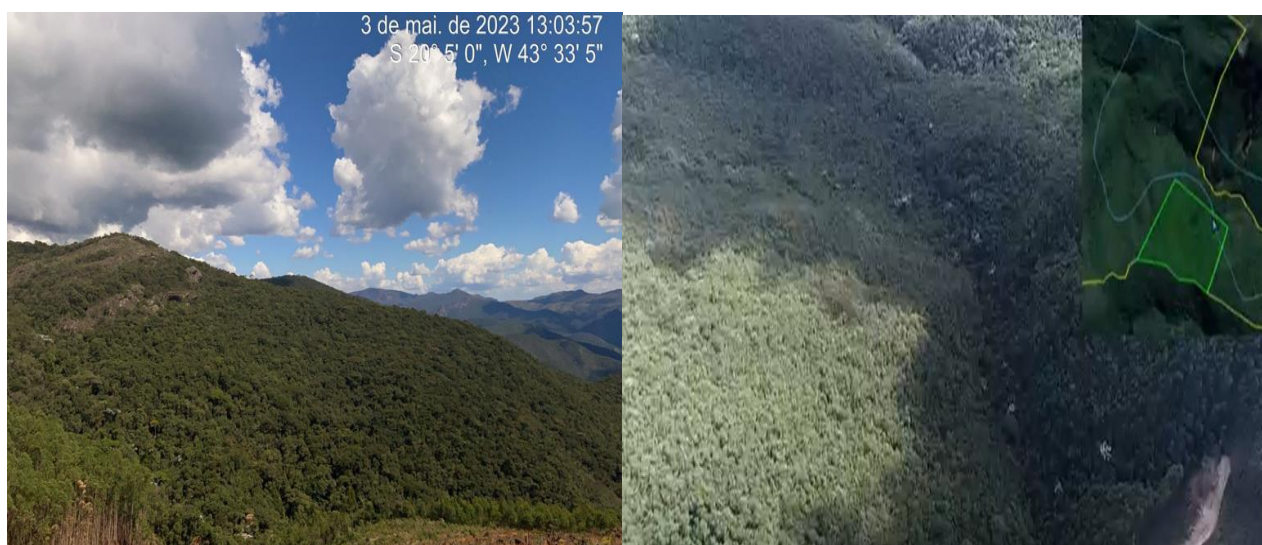
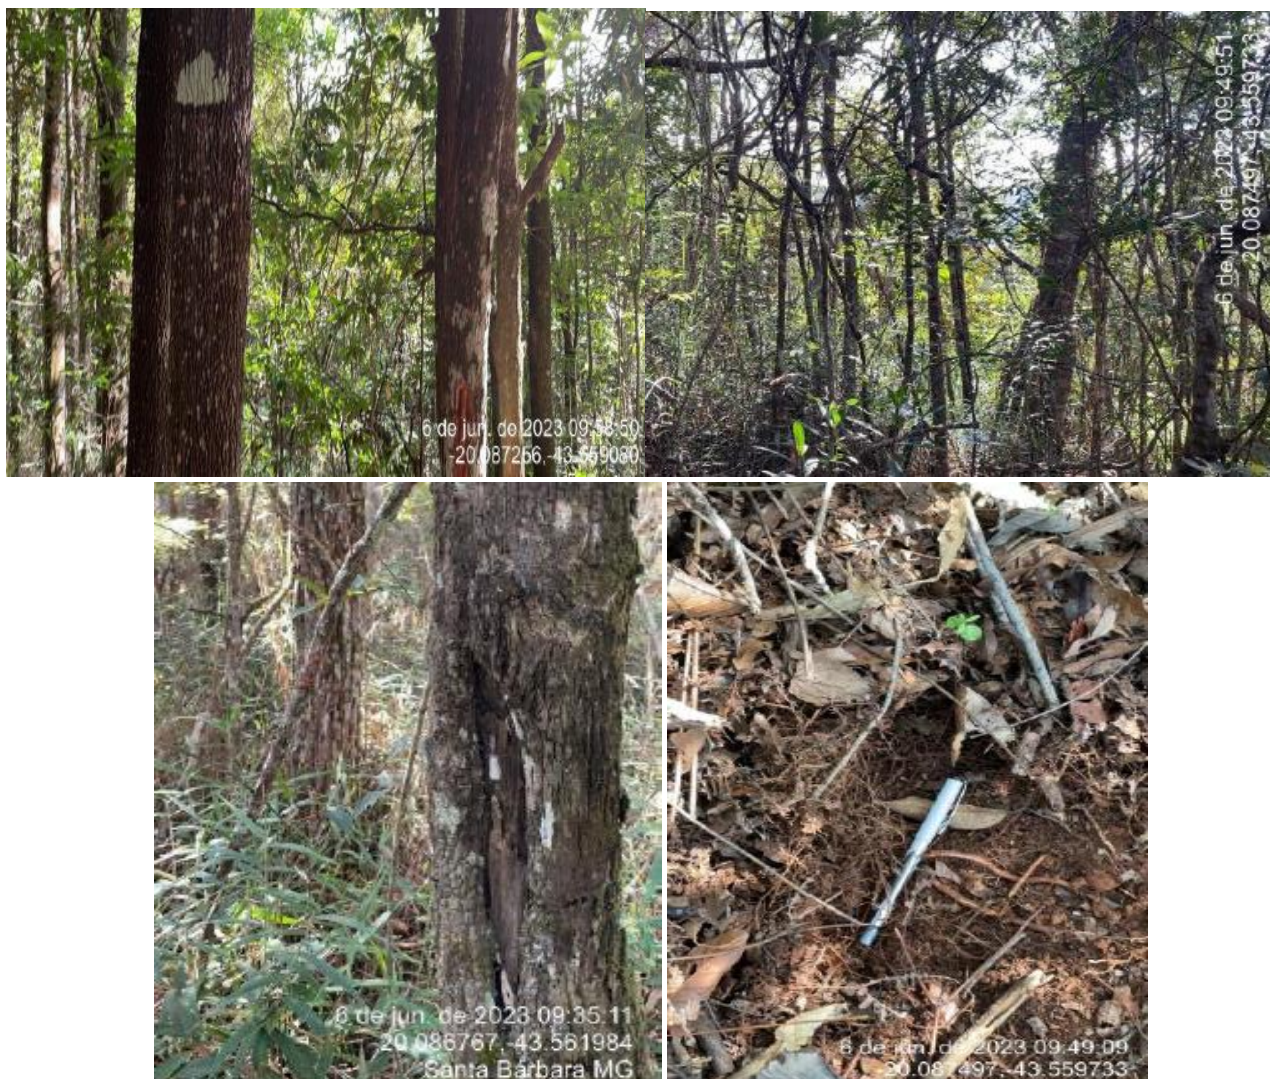
Fotos 18 a 22: área proposta da compensação de Mata Atlântica modalidade conservação – fitofisionomia de FESD.
Fonte: vistoria equipe Suppri maio 2023 e remota Vale junho 2023.

Foi vistoriada a propriedade destinada à compensação de Mata Atlântica na modalidade de conservação, o qual se encontra contíguo a uma faixa de APP. O fragmento localiza-se no topo de um contínuo de Serras, no qual foi possível observar o fragmento maciço de FESD conservado. O entorno apresenta algumas plantações de eucalipto, mas de maneira geral é uma localidade preservada. Devido ser um local de difícil acesso, a área foi avistada de um ponto próximo (coordenadas X 7764658 e Y 7778645), assim de forma a complementar a vistoria in loco foi solicitada a apresentação de vídeos e fotos aéreas e em solo da área e um relatório fotográfico.

Foram apresentados vídeos e relatório fotográfico da área através de vistoria remota realizada pela empresa em 06/06/2023, sendo possível observar se tratar de uma área conservada de fitofisionomia de FESD em estágio médio de regeneração, possuindo dossel e sub-bosque, camada expressiva de serrapilheira, baixa presença de cipós. Demonstrando que a área destinada a compensação na modalidade de conservação apresenta equivalência ecológica com a área de intervenção.

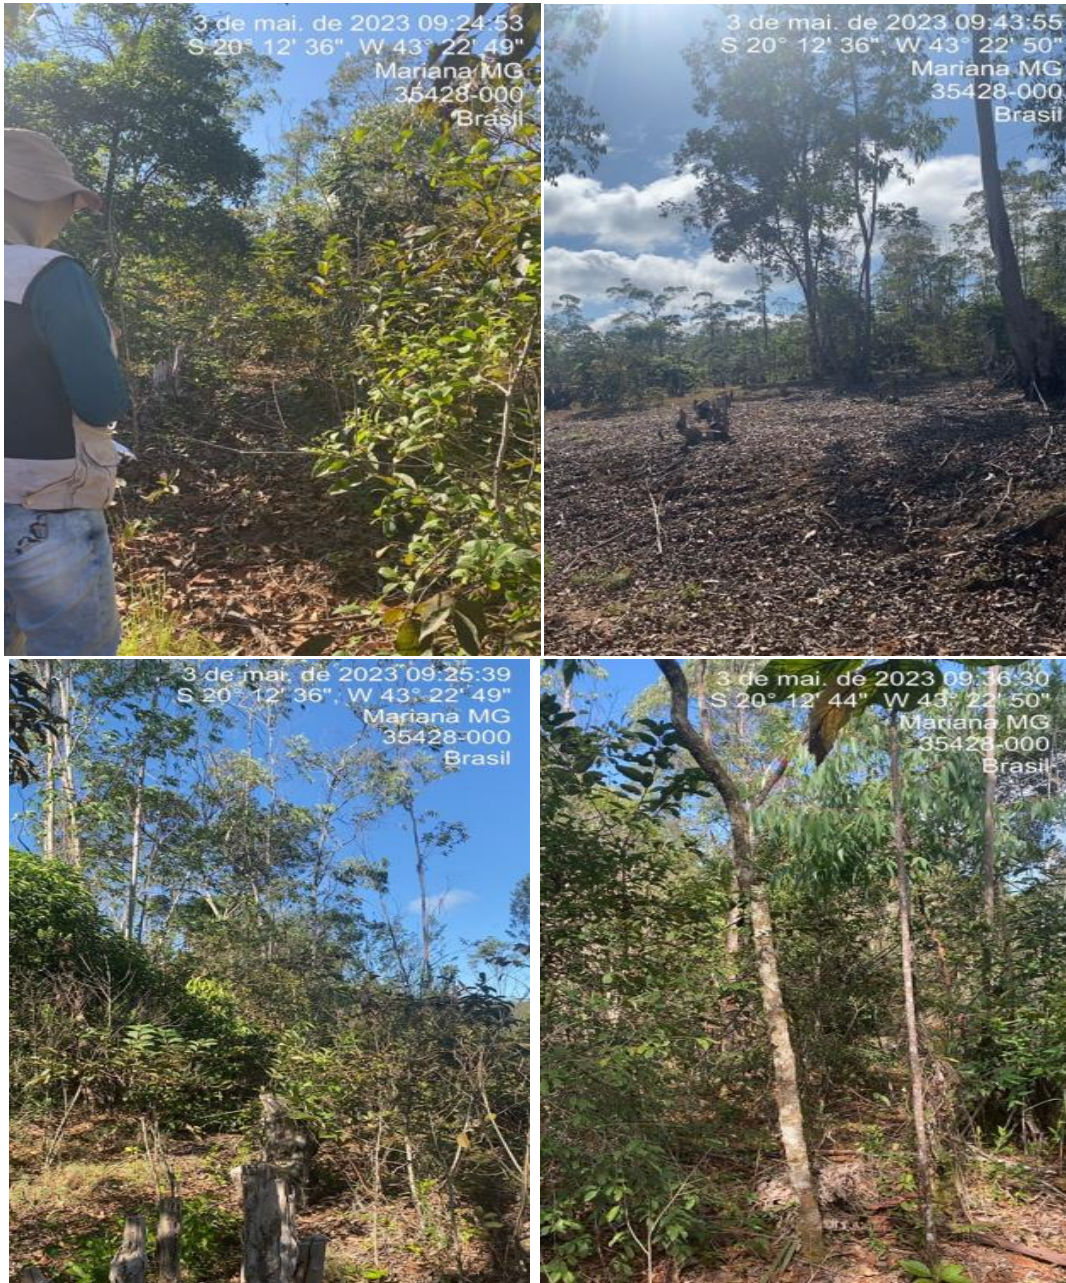
Fotos 23 a 26: área de compensação na modalidade de recuperação. Fonte: vistoria equipe técnica Suppri maio 2023.

um sub-bosque nativo pouco desenvolvido. Foi informado que os eucaliptos serão anelados para evitar impacto na área com início de regeneração. Indícios de fogo sobre o fragmento foram observados, eucaliptos carbonizados.

Caso seja identificado o comprometimento da regeneração natural em virtude da presença do eucalipto, recomenda-se, para os locais onde há maior concentração desta espécie, as seguintes técnicas: anelamento mecânico e técnicas de baixo impacto (Realizada com motosserra ou machado, direcionando a queda das árvores de duas linhas paralelas

Sugere-se a instalação de cercas em todas as áreas a serem recuperadas e preservadas e a implantação de aceiros de cerca de três metros de largura no entorno da área de reflorestamento para minimizar danos decorrentes de um possível incêndio.

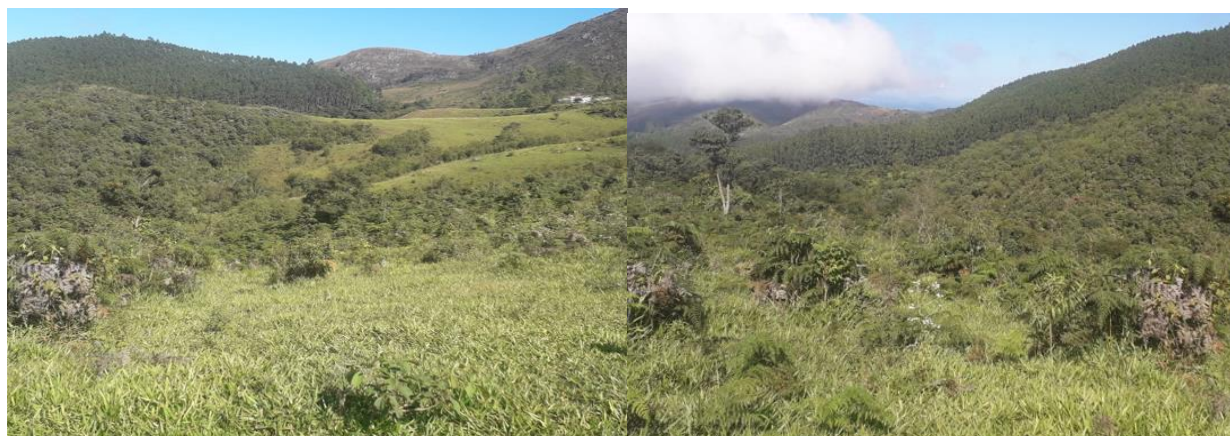
Fotos 27 e 28: trecho da área de compensação das espécies ameaçadas e protegidas por lei.
Fonte: vistoria equipe Suppri maio 2023.

Foi vistoriada a área para compensação de espécies ameaçadas e protegidas por lei (coordenada X 7778645 e Y 7835389). Trata-se de uma propriedade com uso de eucalipto, pasto e parte de vegetação nativa, a qual apresenta característica de área de transição entre cerrado e mata atlântica. Os fragmentos propostos para o plantio das mudas de espécies nativas e protegidas por lei são em áreas de pastagem e denotam a capacidade de formação de FESD por estarem contíguos a faixas dessa fitofisionomia.
