| PARECER ÚNICO N.º 035/2020 (Protocolo SIAM 0442133/2020) | | | | | |
| FASE DO LICENCIAMENTO: | Revalidação de Licença de Operação (REVLO) | | VAL | IDADE DA LICENÇA: 8 anos | |

| PROCESS | OS VINCULADOS: | PA COPA | AM: SITUAÇÃO: | SITUAÇÃO: | | |
|---|--|---|--|---|--|--|
| EMPREEN | DEDOR: GSL Metalúrgica S.A. | | CNPJ: 19.749.936/0001-48 | | | |
| B-05-03-7 | Fabricação de estruturas metálica não ferrosos, com tratamento quí | | 5 | | | |

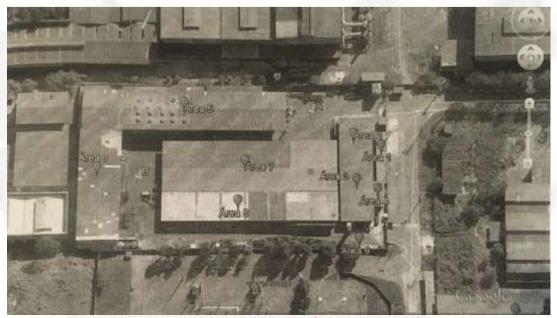
Imagem 02 - Descrição das áreas da empresa Fonte: RADA

- Área 1: estacionamento;
- Área 2: recepção, instalações sanitárias e escritório;
- Área 3: cozinha, refeitório e instalações sanitárias;
- Área 4: portaria;
- Área 5: local de armazenamento de tanques de galvanização e gás natural, além de efluentes líquidos industriais. Acomoda dois lavadores de gases, a ponte de zincagem e a cuba de zinco;

- Área 6: carga e descarga;
- Área 7: setor de pré montagem;
- Área 8: escritórios e laboratórios;
- Área 9: depósito temporário de resíduos.

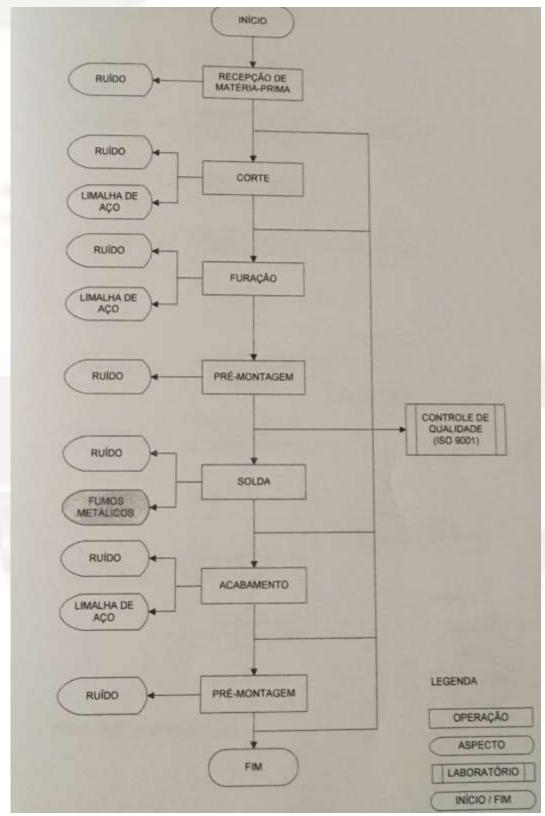
Imagem 03 - Fluxograma da Produção de Estruturas Metálicas Fonte: RADA

O processo produtivo da GSL pode ser dividido em duas fases, fabricação das estruturas metálicas com posterior tratamento superficial, composto pela galvanização das peças, por meio de zincagem a fogo. A seguir são apresentados os fluxogramas do processo produtivo:

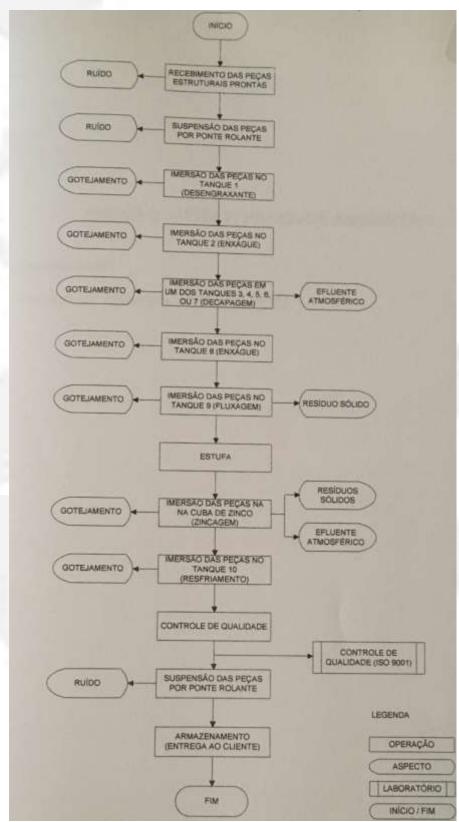
Imagem 04 - Fluxograma do Processo de Galvanização Fonte: RADA
