GOVERNO DO ESTADO DE MINAS GERAIS  
Secretaria de Estado de Meio Ambiente e Desenvolvimento Sustentável  
Subsecretaria Regularização Ambiental  
Superintendência Regional de Meio Ambiente do Leste Mineiro

<b>PARECER ÚNICO SIAM Nº 0300106/2020 (Nº DOCUMENTO DO PU VINCULADO AO SEI: 17236554)</b>				
<b>INDEXADO AO PROCESSO:</b> Licenciamento Ambiental		<b>PA COPAM:</b> 00062/1994/017/2019		<b>SITUAÇÃO:</b> Sugestão pelo deferimento
<b>FASE DO LICENCIAMENTO:</b> Renovação de licença de operação			<b>VALIDADE DA LICENÇA:</b> 6 anos	
<b>PROCESSOS VINCULADOS CONCLUÍDOS:</b> AIA/APEF		<b>PA COPAM:</b> 02105/2019		<b>SITUAÇÃO:</b> Cadastrada
<b>EMPREENDEDOR:</b> BELMONT MINERAÇÃO LTDA.			<b>CNPJ:</b> 16.941.833/0001-97	
<b>EMPREENDIMENTO:</b> BELMONT MINERAÇÃO LTDA.			<b>CNPJ:</b> 16.941.833/0001-97	
<b>MUNICÍPIO:</b> Itabira			<b>ZONA:</b> Rural	
<b>COORDENADAS GEOGRÁFICA (DATUM):</b> WGS 84 <b>LAT/X</b> 19° 40' 18"S <b>LONG/Y</b> 43° 07' 06"W				
<b>LOCALIZADO EM UNIDADE DE CONSERVAÇÃO:</b> <input type="checkbox"/> INTEGRAL <input checked="" type="checkbox"/> ZONA DE AMORTECIMENTO <input checked="" type="checkbox"/> USO SUSTENTÁVEL <input type="checkbox"/> NÃO

#### Relatório Fotográfi

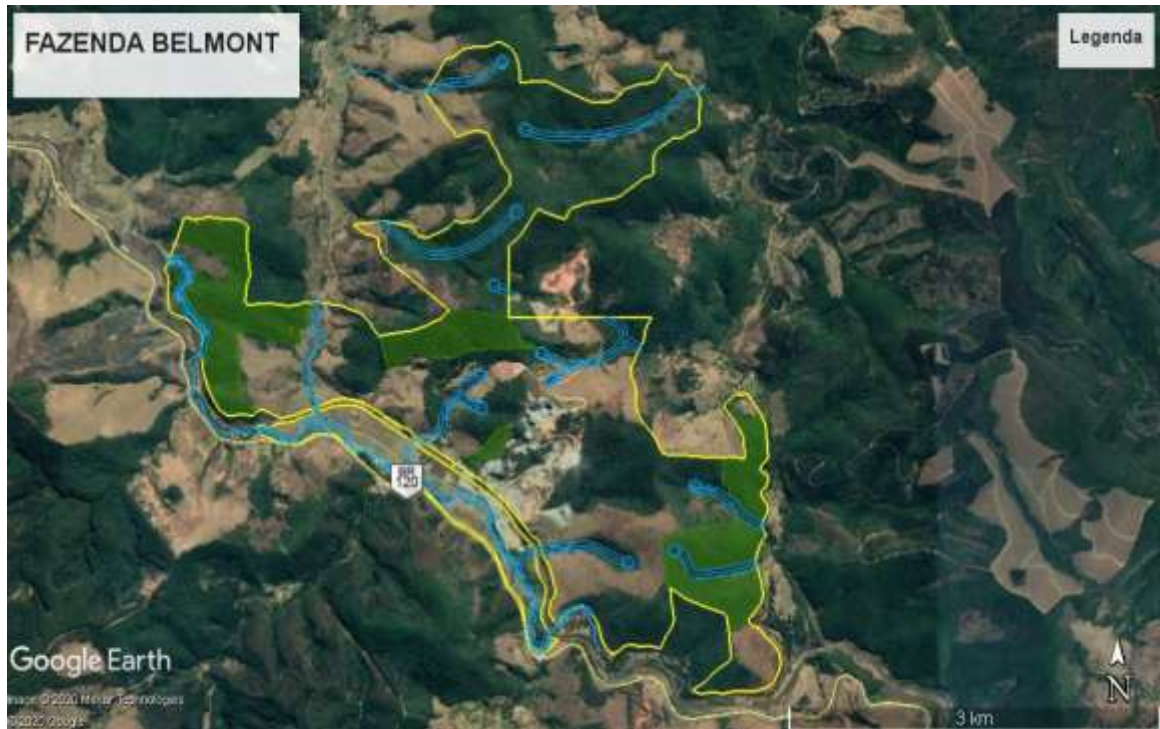
**Figura 02.** Fazenda Belmont.

**Fonte:** Google Earth Pro, 2020. Elaborado pela SUPRAM/LM com base nos arquivos digitais apresentados nos autos do PA n.º 00062/1994/017/2019. Nota explicativa: polígono amarelo (área do imóvel), polígonos verdes (RL), polígonos azuis (APPs). Observa-se que não há sobreposição das áreas de RL com as APPs do imóvel. Nota-se próximo à BR 120 a APP, sobretudo, antropizada do Rio do Peixe no trecho que passa pela fazenda.

As APPs dos imóveis encontram-se tanto degradadas quanto preservadas. Já a área de RL está integralmente coberta por vegetação nativa do Bioma Mata Atlântica. A Figura 02 traz a localização da Fazenda Belmont, com delimitação de sua área total, APPs e áreas de RL.

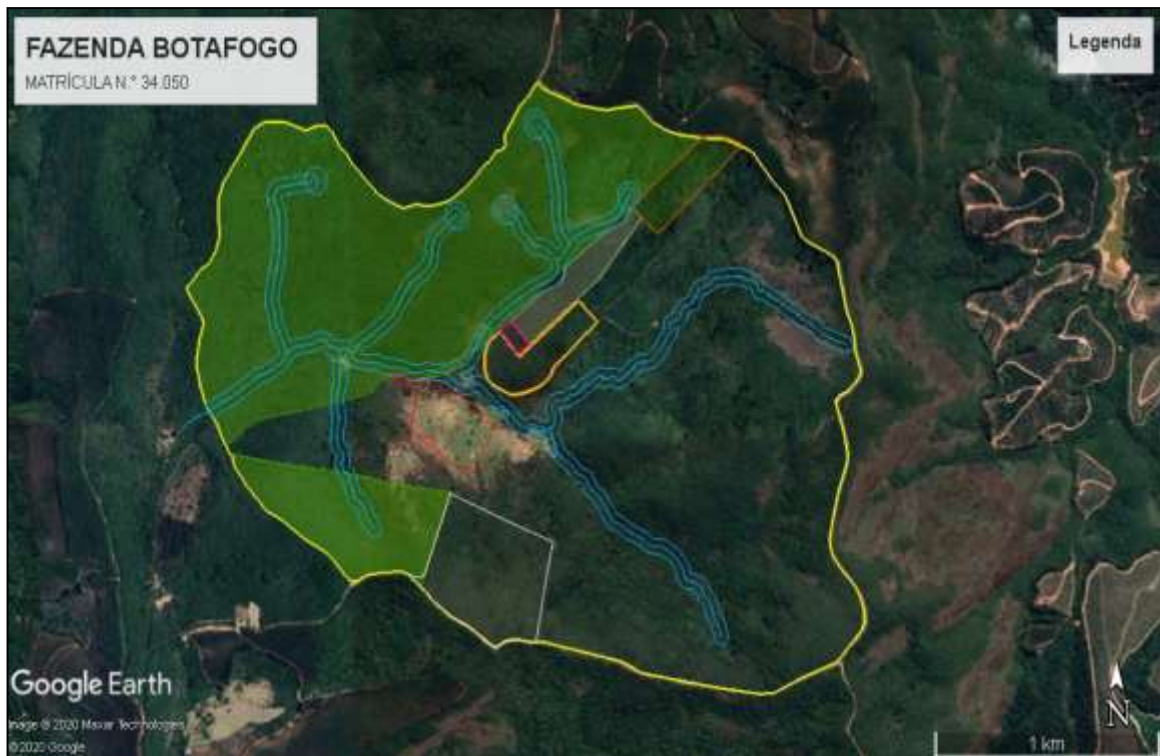
Figura 03. Fazenda Botafogo - Matrícula n.º 34.050.

**Fonte:** *Google Earth Pro*, 2020. Elaborado pela SUPRAM/LM com base nos arquivos digitais apresentados nos autos do PA n.º 00062/1994/017/2019. Nota explicativa: polígono amarelo (área do imóvel), polígonos verdes (RL, sendo que a área delimitada em marrom refere-se à RL proposta), polígonos azuis (APPs), polígono branco (compensação de loteamento - vide AV-4-34.050), polígono cinza (compensação da empresa Belmont Mineração Ltda. - vide AV-5-34.050), polígono laranja (compensação da empresa Mineração Canaã Indústria e Comércio Ltda. - vide AV-6-34.050), polígono vermelho (compensação da empresa Mineração Canaã Indústria e Comércio Ltda. - vide AV-7-34.050), polígono rosa (compensação da empresa Belmont Mineração Ltda. - vide AV-8-34.050).

A Figura 03 traz a localização da Fazenda Botafogo, com delimitação de sua área total, APPs, áreas de RL e áreas de compensação ambiental. Observa-se que as áreas de compensação ambiental não se sobrepõem as APPs nem as áreas de RL averbadas no imóvel.

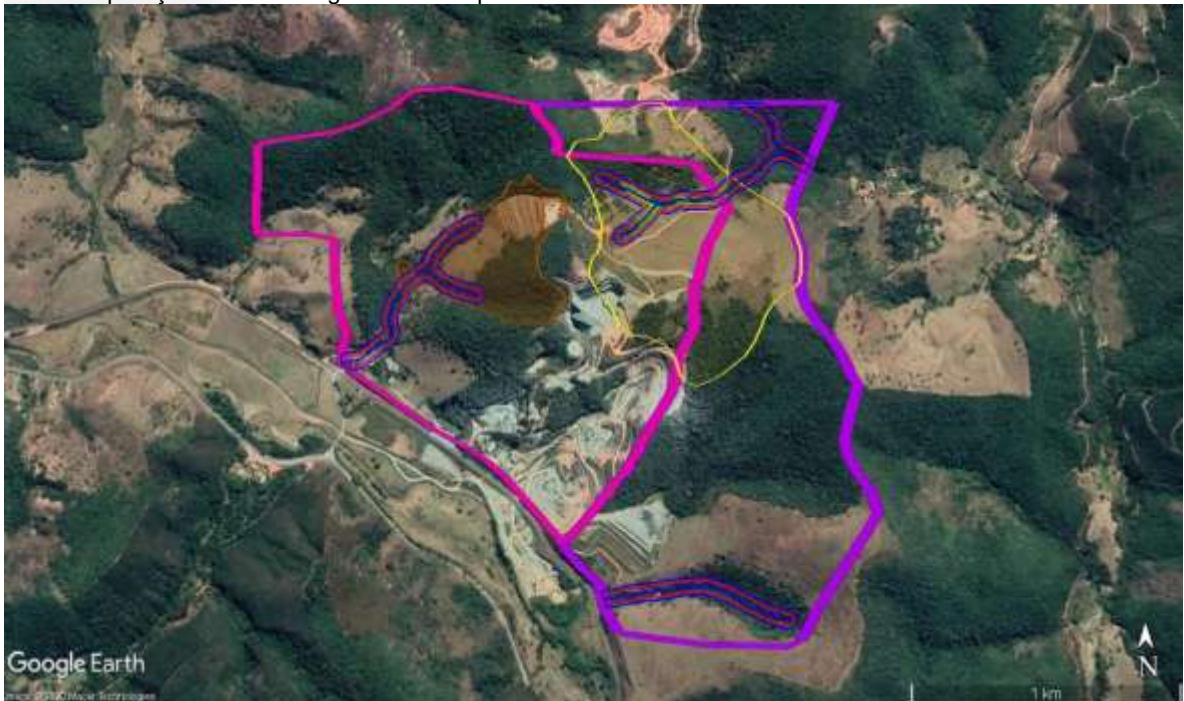
**Figura 04.** Recuperação de APPs degradadas x expansão das atividades minerárias.

A Figura 04 traz a indicação das faixas das APPs (30 metros), a faixa a ser recuperada conforme a legislação ambiental vigente (20 metros) e onde tal recuperação será efetivamente realizada, bem como a previsão de ampliação das atividades minerárias.

**Fonte:** Plano de recomposição de APPs degradadas - Ecolabore, 2020. Nota explicativa: polígonos rosa e roxo (Matrículas n.ºs 1.248 e 7.343, respectivamente), polígonos azuis (APPs - 30 metros), polígonos vermelhos (faixa a ser recuperada pela legislação - 20 metros), polígono verde (área a ser efetivamente recuperada), polígono amarelo (expansão prevista para frente de lavra, sendo que parte da mesma já teve sua operação autorizada pela LO n.º 005/2020) e polígono marrom (expansão prevista para PDE, não objeto de análise do presente processo).

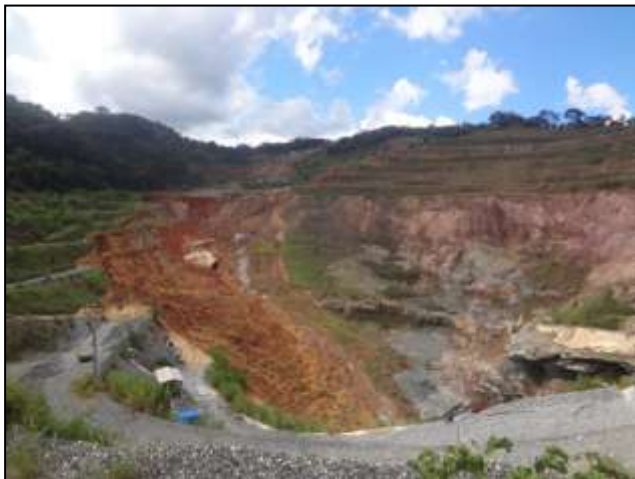
**Foto 01** – Vista da lavra a céu aberto licenciada via LOC n.º 007/2015, que se encontrava paralisada no momento da vistoria. Observa-se o desmoronamento parcial de taludes em virtude das chuvas que atingiram a região no início do ano de 2020.

Em relação ao sistema de drenagem pluvial do empreendimento constatou-se que na frente de lavra a céu aberto licenciada em 2015 a água pluvial fica retida na parte mais baixa da mina (cava), sendo direcionada, posteriormente, de forma controlada às bacias de decantação, enquanto que, nas duas novas frentes de lavra e na área de ampliação da pilha, o referido sistema não havia sido implantado até a vistoria da SUPRAM/LM. Conforme descrito no Parecer Único n.º 0192517/2020 - PA 00062/1994/018/2019 (LO - ampliação), aprovado pela Superintendência da SUPRAM/LM, fora apresentado projeto técnico referente ao sistema de drenagem pluvial a ser implantado nas áreas de ampliação licenciadas via LO n.º 005/2020, bem como medidas de controle e manutenção.

No ano de 2017, conforme RADA, foram realizadas ações de reconformação e plantio dos bancos 703, 697, 691 e 685 da lavra a céu aberto (LOC n.º 007/2015). As bermas e taludes foram recortados a fim de favorecer a drenagem pluvial e evitar a ocorrência de processos erosivos. O plantio foi realizado com uma seleção de sementes de leguminosas como braquiária, aveia preta, capim gordura e calopogônio, que foram inseridas a partir de plantio direto nas bermas e taludes dos bancos.

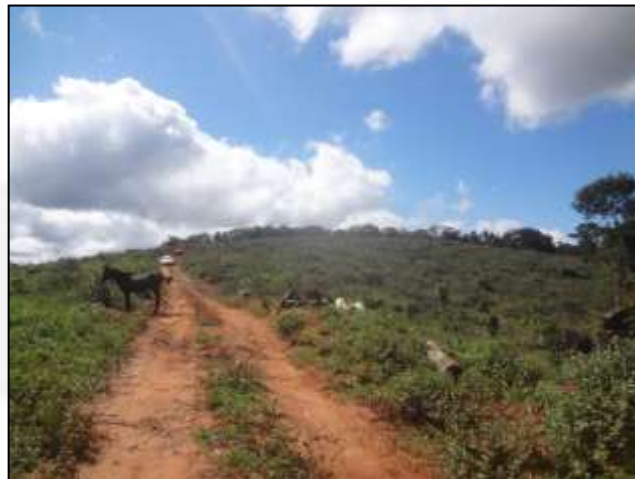
**Foto 02** – Vista parcial do Pit Sul. Observa-se que, no momento da vistoria (18/03/2020), a área não se encontrava em operação, estando o empreendedor, naquela oportunidade, aguardando a emissão posterior da LO n.º 005/2020, que se deu em 29/05/2020, sendo que, no momento da vistoria, estava ocorrendo a retirada de parte do material lenhoso obtido com a intervenção.

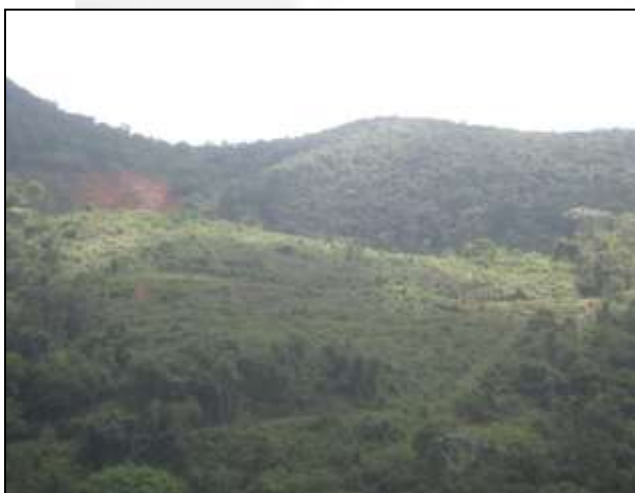
**Foto 03** – Vista do Pit Norte. Em relação à operação, o empreendedor estava aguardando a emissão da LO, conforme descrito na legenda da Foto 2.

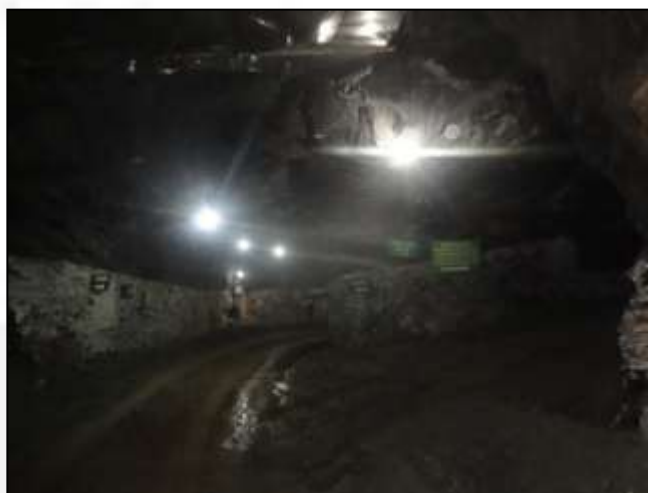
**Foto 04** – Vista parcial da lavra subterrânea.

A renovação em tela objetiva ainda a continuidade da operação da atividade de lavra subterrânea pegmatitos e gemas, com produção bruta de 11.000,0 m<sup>3</sup>/ano, parâmetro este já licenciado anteriormente via LOC n.º 007/2015. A lavra subterrânea é desenvolvida em painéis seguindo as camadas mineralizadas. O método de lavra executado, dadas as características dos corpos mineralizados e competências das rochas encaixantes, é o denominado “Câmaras e Pilares”, sendo os pilares com as dimensões 8,00 x 8,00 m e as câmaras com 15,0 m de largura.

O desmonte é realizado com o uso de explosivos, com o minério sendo carregado através de carregadeira tipo LHD e transportado por caminhões basculantes até o beneficiamento. A mina subterrânea é executada em rocha sã, o que lhe confere alto grau de estabilidade geomecânica, sendo que este método de lavra conta com eficientes sistemas de exaustão, iluminação e ventilação.

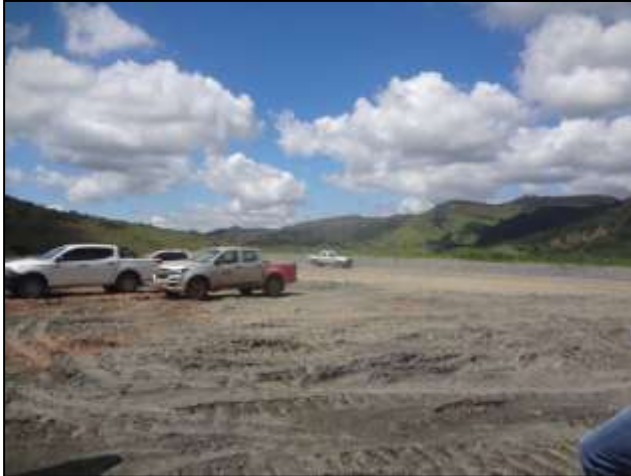
**Foto 05** – Vista da pilha de rejeito/estéril licenciada via LOC n.º 007/2015.

Já a pilha de rejeito/estéril licenciada via LOC n.º 007/2015 conta com sistema de drenagem interna e externa e apresenta bermas com ângulo de inclinação adequados ao direcionamento do fluxo pluvial à lateral direita da estrutura (canaleta). As margens das estradas de transporte de minério/estéril possuem canaletas em solo com deposição de fragmentos de rocha para dissipação da energia cinética das enxurradas, sendo verificado também cascalhamento na pista de rolamento. Registra-se a necessidade de constante manutenção dos acessos e do sistema de drenagem pluvial, principalmente durante o período chuvoso, com verificação "in loco" de indício de erosão laminar. Também constatou-se a necessidade de implantação de *sumps* para decantação dos sólidos e posterior destinação do material retido a local adequado.

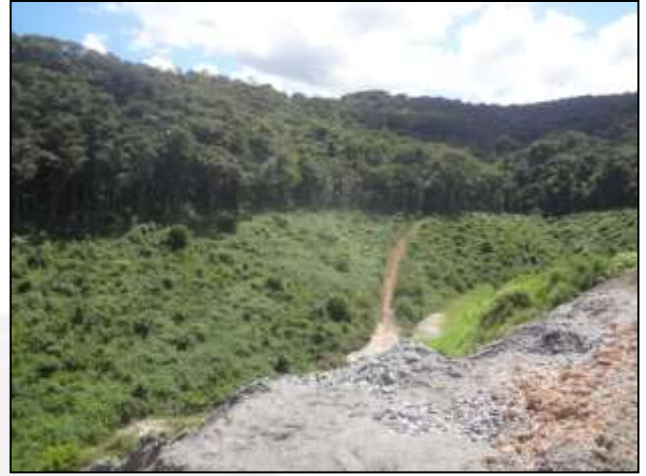
**Foto 06** – Vista parcial da área da pilha de rejeito/estéril (entre a pilha já utilizada e o fragmento florestal nativo), cuja operação fora licenciada posteriormente à vistoria através da LO n.º 005/2020, conforme detalhado na legenda da Foto 2.

Em vistoria, constatou-se que os taludes com configuração final encontram-se recobertos com gramíneas, sendo observado ainda a deposição de estéril em local adjacente à ADA licenciada da pilha (COORDENADAS 19° 40' 27.8"/ 43° 07' 08.0"), sendo informado que, provavelmente, tal material foi esquecido por descuido. Verificou-se que o referido estéril apresentava-se coberto por gramínea, sem indício de processo erosivo. Pela deposição de estéril em local não licenciado fora lavrado o Auto de Infração (AI) n.º 212104/2020 considerando o Código 120 do Decreto Estadual n.º 47.383/2018 (versão atualizada). No referido auto fora estabelecido que, no prazo de 30 dias a contar da ciência da infração (a contar a partir de 06/07/2020), seja promovida a remoção integral do estéril depositado irregularmente para a área da pilha licenciada.

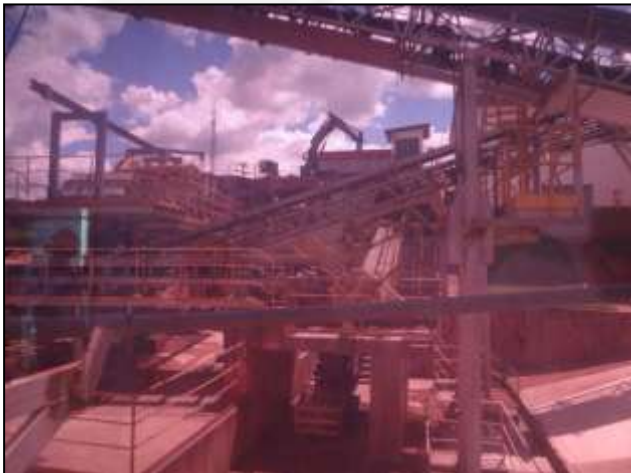
**Foto 07** – Vista parcial da UTM a úmido de esmeralda.

A UTM a úmido possui sistema de lavagem, além de britadores primário, secundário e terciário para cominuição do material extraído, de modo que apenas as frações abaixo de 50 mm possam ser segregadas. A planta conta ainda com sistema de correias transportadoras e peneiras vibratórias, com uso de máquinas de leitura óptica para separação das gemas através de ar comprimido ao constatar-se alguma fração na cor esverdeada. As partículas sólidas com granulometria inferior a 2 mm compõem o rejeito do processo, sendo que cerca de 78%, após passar pela peneira desaguadora, vão para silos de armazenamento de rejeito e

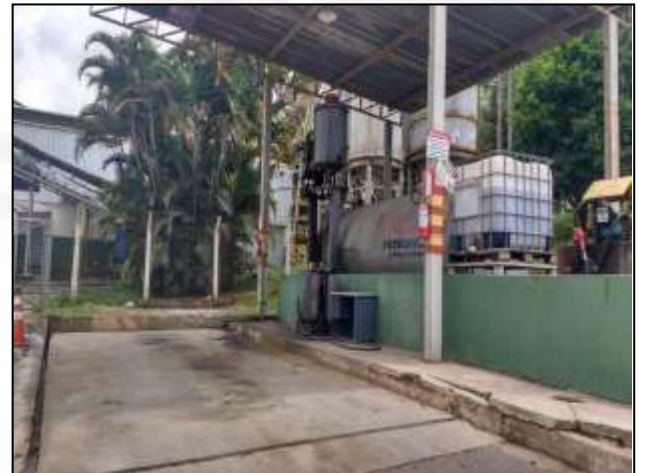
**Foto 08** – Ponto de abastecimento do empreendimento (foto apresentada pelo empreendedor no RADA). Observa-se que o empreendimento possui um tanque metálico maior, com capacidade de 14.000 L (Diesel S500) e um tanque plástico menor, este com capacidade de 3.000 L (Diesel S10).

Ressalta-se que a capacidade de armazenagem descrita no FOB para a atividade de ponto de abastecimento, de 75 m<sup>3</sup>, é superior àquela que se encontra efetivamente em operação, que totaliza cerca de 17 m<sup>3</sup>, por questões mercadológicas. Registra-se ainda que no Certificado LOC n.º 007/2015 consta a capacidade de 15,0 m<sup>3</sup>, sendo autorizada, posteriormente, via a AAF n.º 09422/2017, válida até 22/12/2021, ampliação de 60,0 m<sup>3</sup>.

Fora apresentado laudo de estanqueidade do sistema de armazenamento aéreo de combustível (SAAC) elaborado pela empresa Elo Meio Ambiente e Consultoria Ltda. datado de 02/07/2020, com trabalho de campo em 22/06/2020, relativo ao tanque metálico de 14.000 L. O tanque em tela fora construído com aço

galvanizado e está localizado em galpão coberto, com piso impermeabilizado, sistema de canaletas conectado à caixa SAO e bacia de contenção com capacidade de 18,0 m<sup>3</sup>. Relatou-se que tal estrutura não possui parede dupla. Os resultados do laudo de estanqueidade do SAAC podem ser visualizados no Quadro 03.

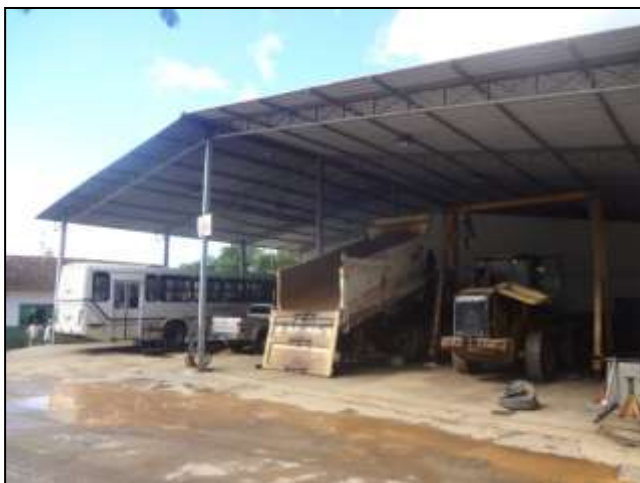
**Foto 09** – Oficina para manutenção de máquinas e equipamentos.

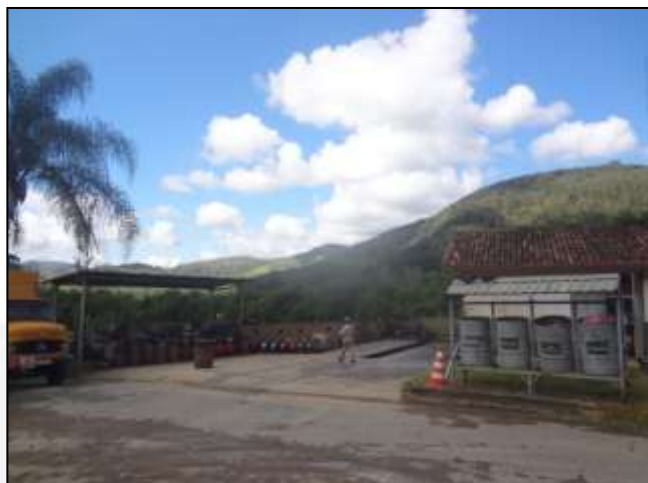
**Foto 10** – Lavador de máquinas e veículos. Observa-se ainda recipientes para separação dos resíduos sólidos gerados e estrutura para deposição de barris com óleo usado.

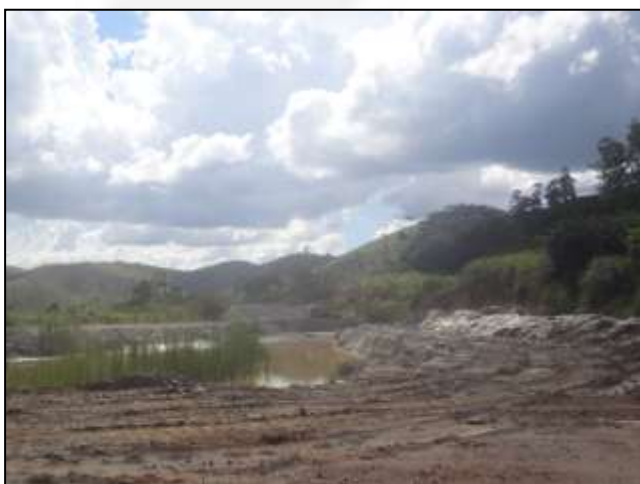
**Foto 11** – Vista parcial do sistema de tratamento (diques de decantação) do rejeito oriundo da UTM. Como destacado no parecer, cerca de 22% do rejeito é destinado a esses diques, sendo que o restante, após a peneira desaguadora, vai diretamente para a pilha. Observa-se que à direita encontra-se material retirado dos diques por retroescavadeira, o qual permanece neste local até secagem e posterior encaminhamento à pilha.

posteriormente são direcionados à pilha de rejeito/estéril. O restante (~22%) é destinado aos diques de decantação do empreendimento.

Periodicamente, os sólidos retidos são retirados dos diques por retroescavadeira, com deposição do material ao lado desta estrutura para secagem e posterior destinação à pilha de rejeito/estéril. Ressalta-se que as porcentagens referidas anteriormente podem sofrer alterações, conforme pontuado pelos representantes do empreendimento durante a vistoria. Registra-se que, conforme descrito no RADA, tais diques (total de 6) estão em operação desde o ano de 1994.

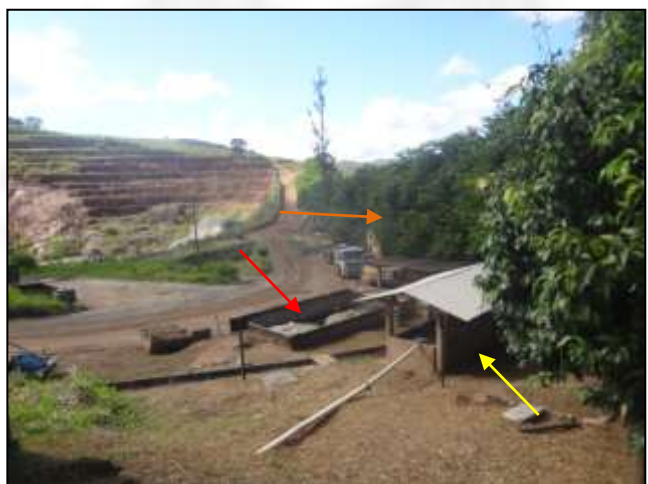
**Foto 12** – Nesta foto é possível observar algumas medidas mitigadoras adotadas pelo empreendedor, sendo elas: cortinamento vegetal - seta laranja, sistema de tratamento do esgoto sanitário - seta vermelha (um dos três sistemas que o empreendimento possui) e caixa desarenadora/caixa separadora de água e óleo - seta amarela.
