**PARECER ÚNICO Nº 36/SEMAD/SUPRAM SUL - DRRA/2023**

**FASE DO LICENCIAMENTO:** Renovação de Licença de  
Operação - REVLO

**EMPREENDEDOR:** PR PEDRAS - EIRELI

### Relatório Fotográfico da PR PEDRAS - EIRELI

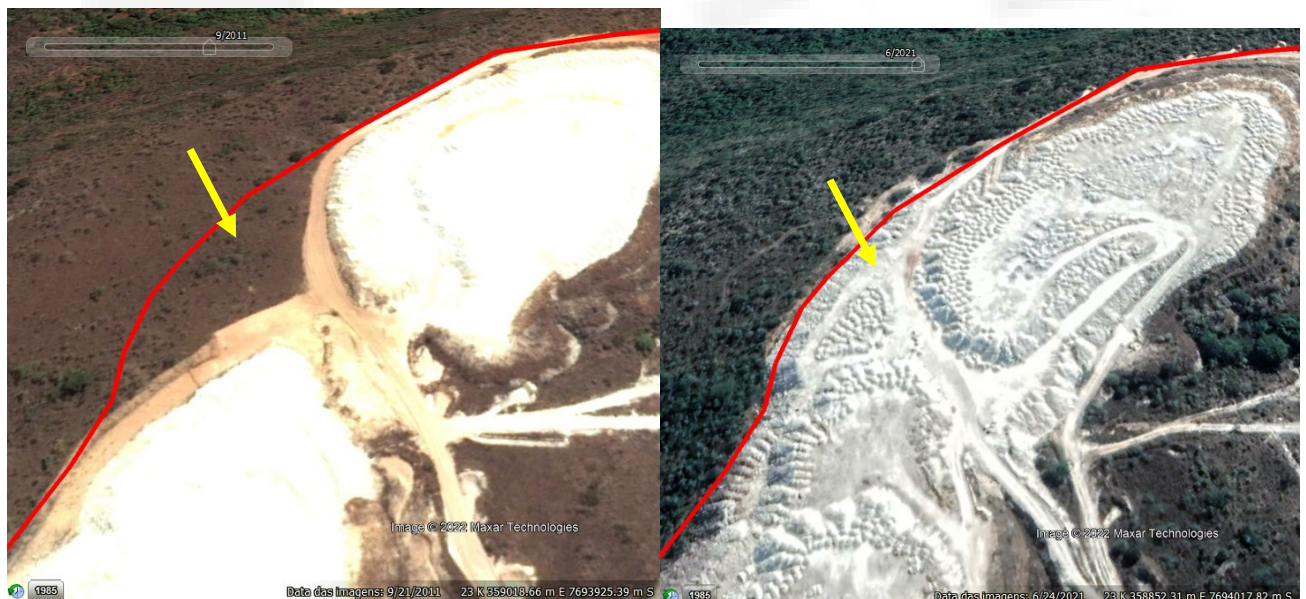
Porém, na matrícula nº 11.650 foi observado que ocorreu supressão de vegetação posterior a 21 de setembro de 2011 e nenhuma autorização foi apresentada, conforme observado na imagem de satélite do Google Earth:

Figura 4 Imagem do satélite nas datas 21 de setembro de 2011 e 24 de junho de 2021.

Portanto, através da informação complementar o empreendimento formalizou processo SEI 1370.01.0001606/2023-67 para intervenção ambiental corretiva, que deverá ser regularizado conforme preconiza o Decreto 47749/2019.

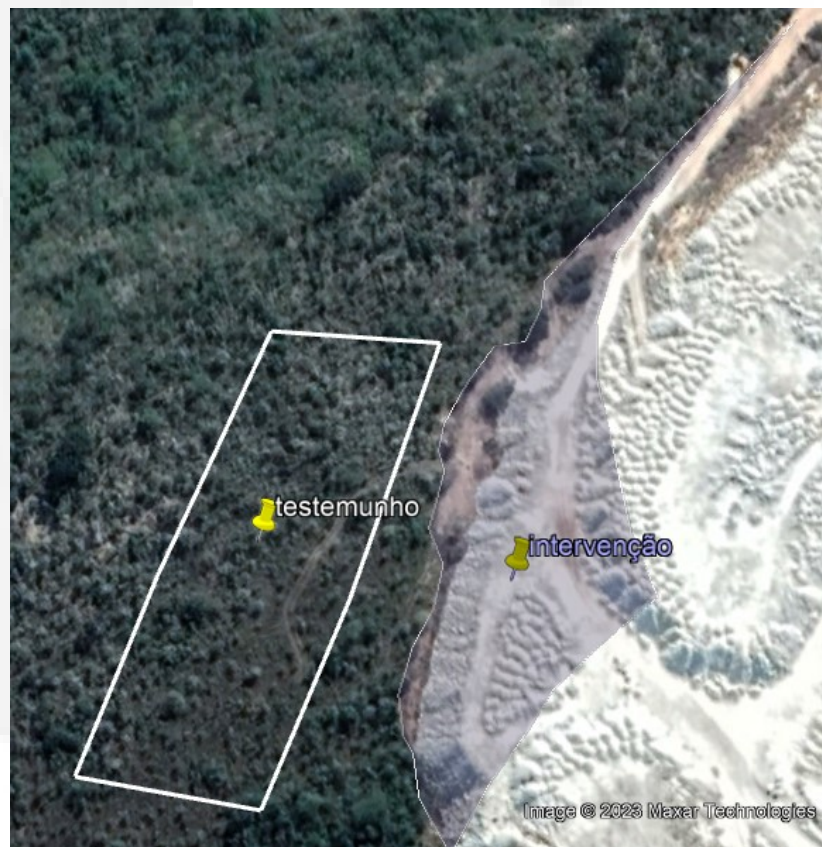
A área intervinda sem prévia autorização do órgão ambiental competente foi de 0,7466 ha, localizada no Bioma Cerrado, composta anteriormente por vegetação nativa arbórea, arbustiva e gramíneas de campo cerrado e campo rupestre, sendo subdividido em área para expansão das pilhas de estéril e estradas. Foi realizado levantamento em uma área espelho próxima das áreas intervindas e com as mesmas características de flora, conforme imagem a seguir:

Figura 5 Área delimitada da intervenção e área espelho / testemunho utilizada para levantamento florístico

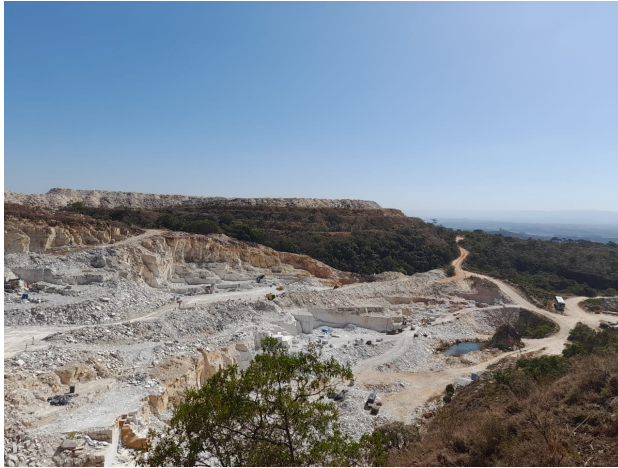
Foto 1 – Frente de lavra, acesso e pilha em operação. Foto 2 – Frente de lavra da ANM 831864/1999.

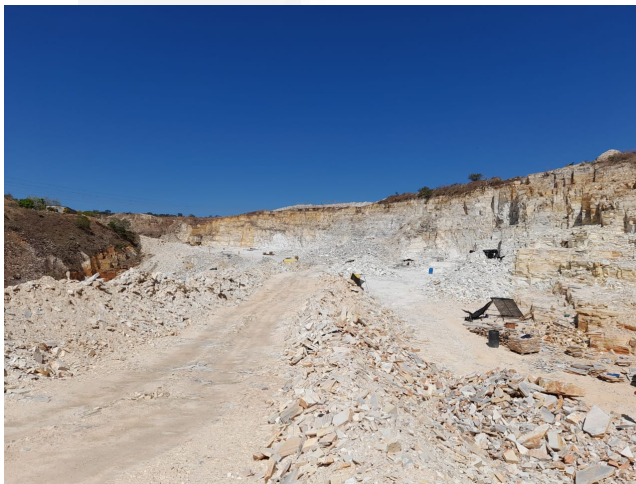
Foto 3 – Frente de lavra ANM 831865/1999.

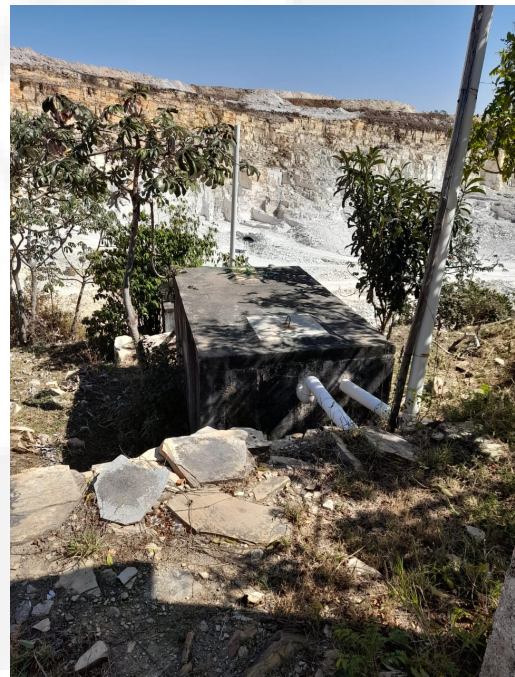
Foto 4 – Fossa séptica.
