Parecer Técnico SEMAD/SUPRAM SUL - DRRR nº. 48/2023

Parecer Técnico SEMAD/SUPRAM SUL - DRRR nº. 48/2023		
Nº Documento do Parecer Único vinculado ao SEI: 63876318		
<b>INDEXADO AO PROCESSO:</b> Licenciamento Ambiental	<b>PA COPAM:</b> SLA nº 3815/2022	<b>SITUAÇÃO:</b> Sugestão pelo Deferimento
<b>FASE DO LICENCIAMENTO:</b> Licença de Instalação Corretiva e Operação - LIC + LO	<b>VALIDADE DA LICENÇA:</b> 10 anos

<b>EMPREENDEDOR:</b> EMFX MINERAÇÃO LTDA		<b>CNPJ:</b> 10.320.249/0001-38
<b>EMPREENDIMENTO:</b> EMFX MINERAÇÃO LTDA		<b>CNPJ:</b> 10.320.249/0001-38
<b>MUNICÍPIO:</b> RESENDE COSTA - MG		<b>ZONA:</b> Rural
<b>COORDENADAS GEOGRÁFICAS (DATUM):</b> SIRGAS 2000	<b>LAT/Y</b> 21° 0'9.75"S	<b>LONG/X</b> 44°16'8.84"O

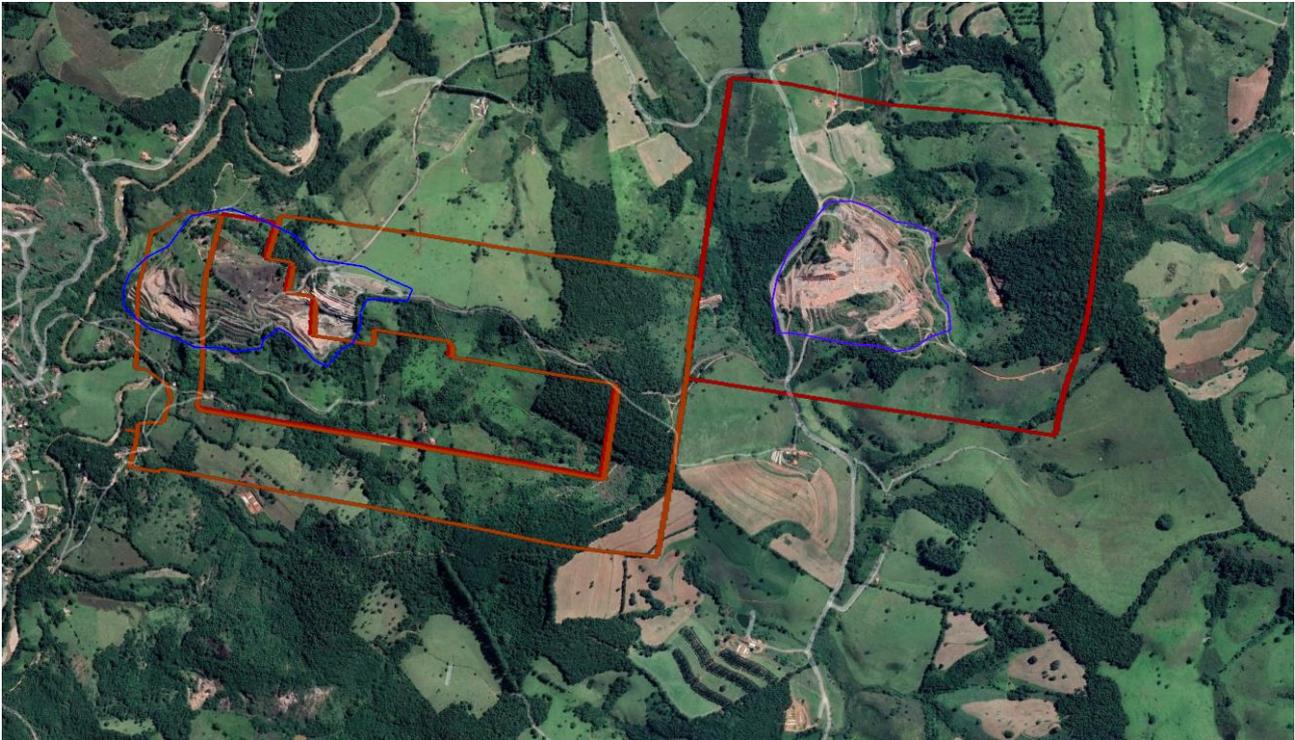
A exploração mineral ocorre nas seguintes poligonais ANM: 802.832/1977, 831.163/1984 e 830.238/2002. A figura 1 mostra as poligonais e a Área Diretamente Afetada - ADA do empreendimento.

**Figura 01:** Poligonais ANM (em vermelho) e Área Diretamente Afetada – ADA (azul) da LIC+LO do empreendimento EMFX.

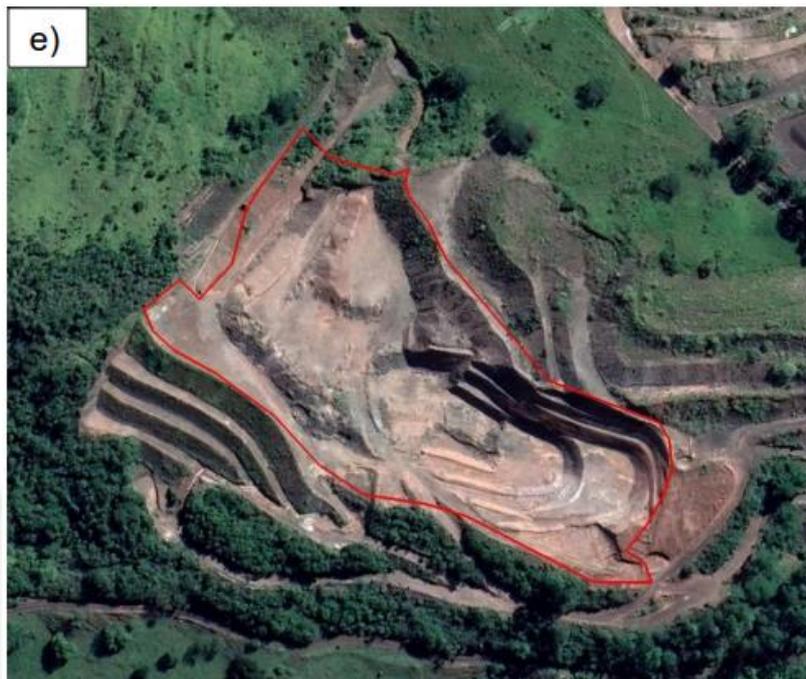
O empreendimento conta com três pilhas de estéril já implantadas, denominadas Cambuia, Arvelos 1 e Arvelos 2. Durante o preenchimento do SLA foi informado pela consultoria responsável que o empreendimento possuía 9,14 ha de área de pilha de estéril. Segundo a DN 217/17, entende-se como área de uma pilha de estéril toda a sua área basal. Considerando isso e analisando os documentos apresentados, foi constatado que área da pilha de estéril Arvelos 1 foi delimitada de forma equivocada, conforme mostra a figura 2.

**Figura 2:** Imagem enviada pela consultoria mostrando a frente de lavra de Arvelos com a demarcação, em vermelho, da área basal da pilha.

Para sanar isso, foi solicitado através do pedido de informações complementares nº 117644, a adequação da área da basal da pilha, que foi respondido em 18/03/2023, onde foram realizadas os ajustes e a área da final das pilhas será de 10,8851 ha.

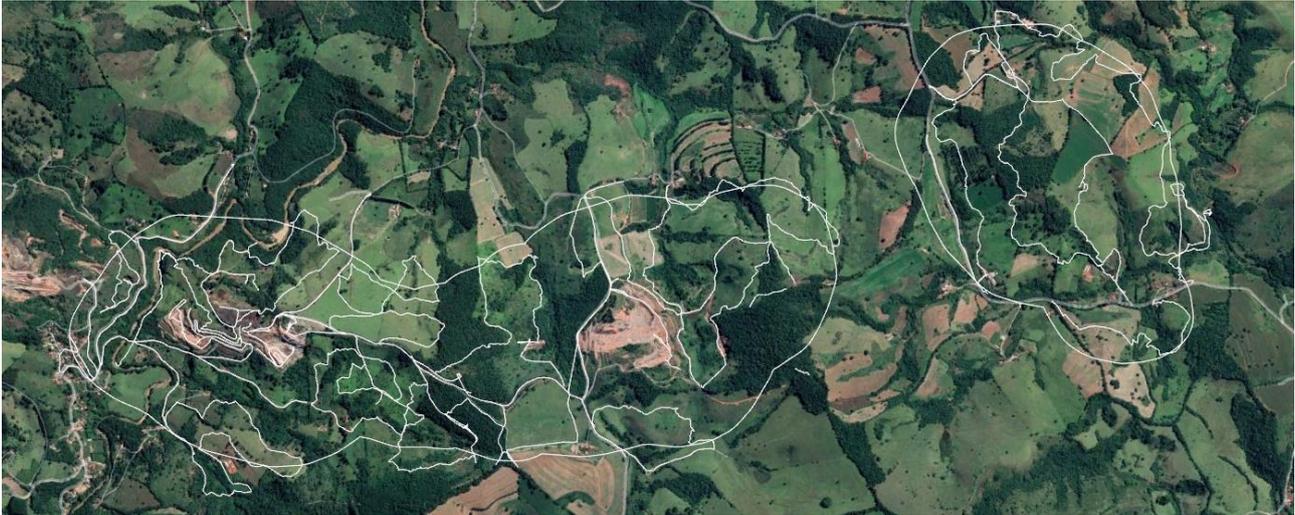
Os trabalhos de campo ocorreram entre os dias 08 e 15 de janeiro de 2019 e abrangeram a ADA bem como uma faixa no entorno de 250 m. A figura 3 mostra a malha de caminhamento do realizado.

**Figura 3:** Malha do caminhando realizado na prospecção espeleológica.

Durante a prospecção foram percorridos 70 km, sendo 32 km na ADA e 38 km no seu entorno sendo que não foi encontrada nenhuma cavidade. Em consulta ao IDE-SISEMA não foi encontrada nenhuma cavidade registrada na área do empreendimento.
