Parecer Técnico SEMAD/SUPRAM MATA-DRRA nº. 57/2023

PARECER ÚNICO Nº 57/2023 (65372160 SEI)		
INDEXADO AO PROCESSO:	PA SLA:	SITUAÇÃO:
Licenciamento Ambiental	2161/2022	Sugestão pelo deferimento
FASE DO LICENCIAMENTO:	Renovação de Licença de Operação - RenLO	VALIDADE DA LICENÇA: 10 anos

EMPREENDEDOR:	Companhia Brasileira de Alumínio - CBA	CNPJ:	61.409.892/0009-20
EMPREENDIMENTO:	Companhia Brasileira de Alumínio - CBA	CNPJ:	61.409.892/0009-20
MUNICÍPIO(S):	Miraí, São Sebastião da Vagem Alegre e Rosário da Limeira	ZONA:	Rural

Relatório Fotográfico da “Companhia Brasileira de Alumínio - CBA”

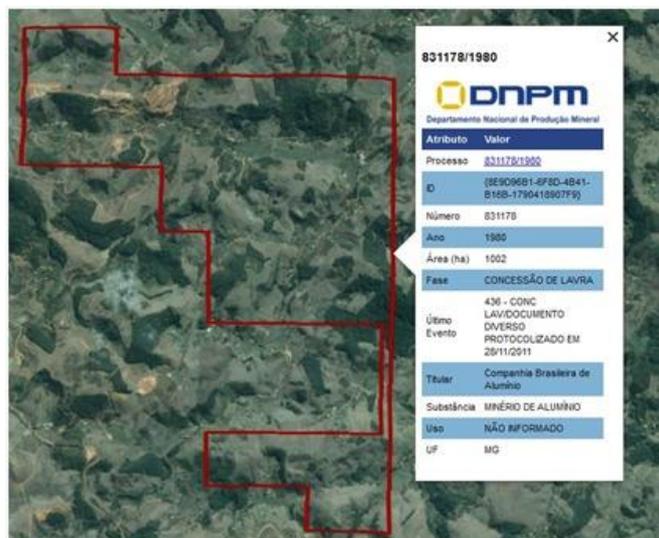
Poligonal ANM 831.178/1980

Na figura abaixo é possível verificar a poligonal ANM 831.178/1980 pertencente à empresa Companhia Brasileira de Alumínio – CBA. Esta poligonal se sobrepõe aos municípios de Mirai, São Sebastião da Vargem Alegre e Rosário da Limeira e seu ponto central está nas coordenadas 21° 01' 34,87" S e 42° 34' 0,79" W.

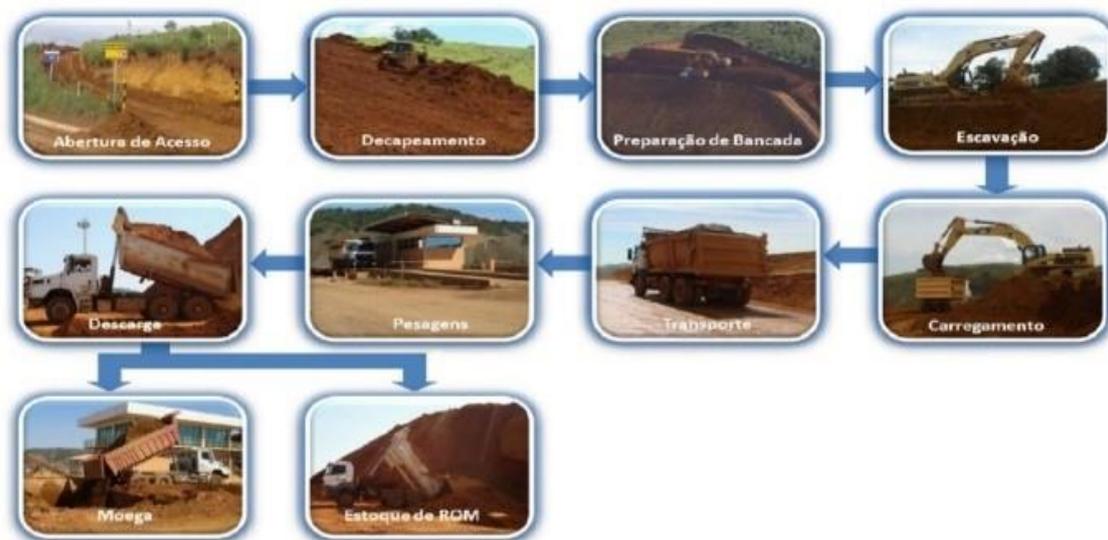
Fluxograma do processo produtivo

Considerando-se a forma da jazida e a natureza do afloramento rochoso, a extração deste minério inicia-se com a abertura de acesso, decapeamento, preparação das bancadas, instalação do sistema de drenagem, escavação, carregamento, transporte, pesagem, descarga, moega e estoque de ROM. A operação ocorre em maior intensidade nos meses de menor incidência de chuvas, diminuindo o fluxo de produção nos meses chuvosos, em virtude das condições de estradas, acessos, rampas e praças de manobras, que se tornam escorregadios. Para mitigar estas variações na produção, há um estoque de minério bruto, próximo à planta de beneficiamento, para que a alimentação se mantenha em patamares relativamente constantes quando a produção da mina diminuir.

Finalizada a extração são iniciadas as atividades de reabilitação da área que consistem na reconformação topográfica, escarificação, retomada do top soil e revegetação.

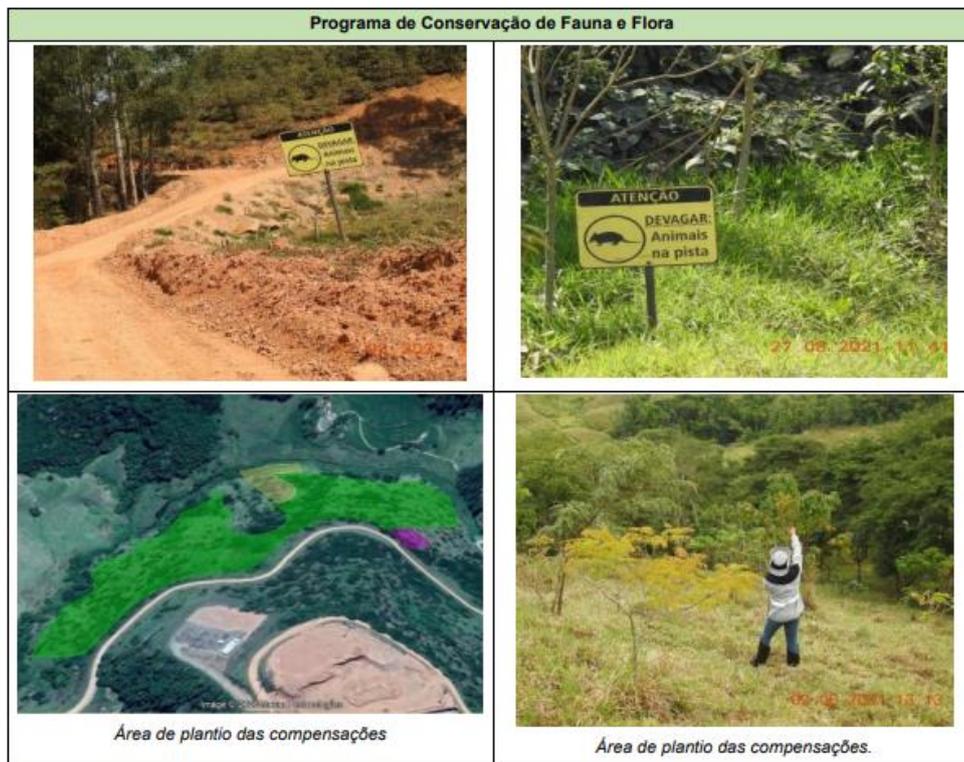
As medidas mitigadoras em execução no empreendimento, além do monitoramento, e que tem relação com a proteção à fauna, são principalmente: as compensações florestais e recomposições de áreas já exauridas, e as sinalizações de advertência para evitar atropelamentos.

Medidas mitigadoras propostas para minimizar eventuais impactos (risco de atropelamento/perda de habitat) sobre a fauna terrestre (Fonte: RADA).

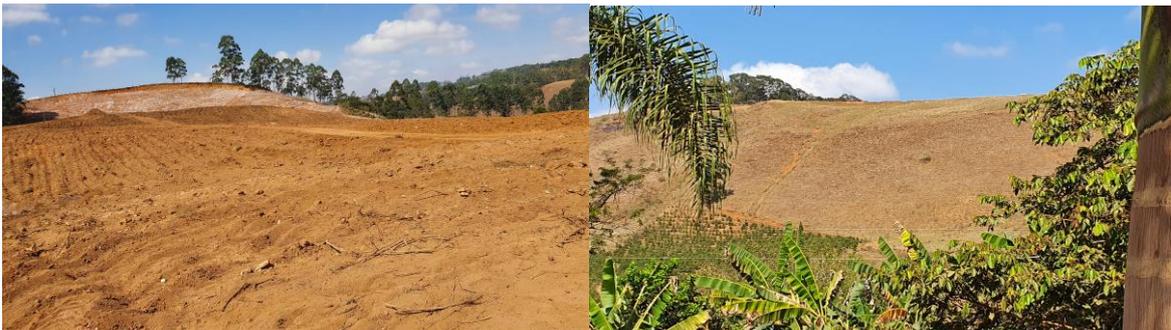
Durante a vigência da LOC nº 866 foram iniciadas atividades de reabilitação das áreas (corpos de minérios) identificadas como: 987, 997, 990, 959-960, 988 e 961. Nestes locais já foi realizada a reintrodução de cobertura vegetal estando em fase de monitoramento ambiental da reabilitação.

Imagem extraída do Auto de Fiscalização SEMAD/SUPRAM MATA-DRRA nº. 78/2022, corpos em reabilitação de área

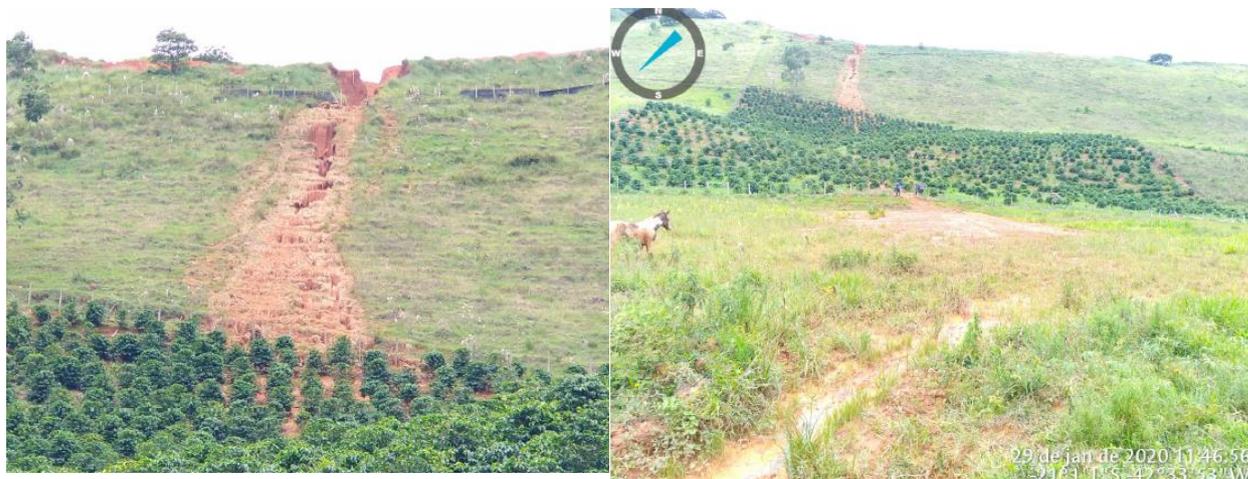
Imagens extraídas do BO número M2804-2020-0000107.

No ponto específico do rompimento do poço a CBA adotou medidas para mitigar os danos ocasionados pelas chuvas recuperando a área atingida. Foram realizadas melhorias no sistema de drenagem através da abertura de novos poços e limpeza dos poços já existentes. Foi realizado também o monitoramento hídrico à jusante do rompimento não tendo sido identificada alteração nos resultados, vez que o material carreado é apenas água da chuva e solo natural. Posteriormente, foi realizada a reconformação topográfica do local, fechamento do poço de decantação, suavização da topografia, escarificação do solo e a revegetação da área.

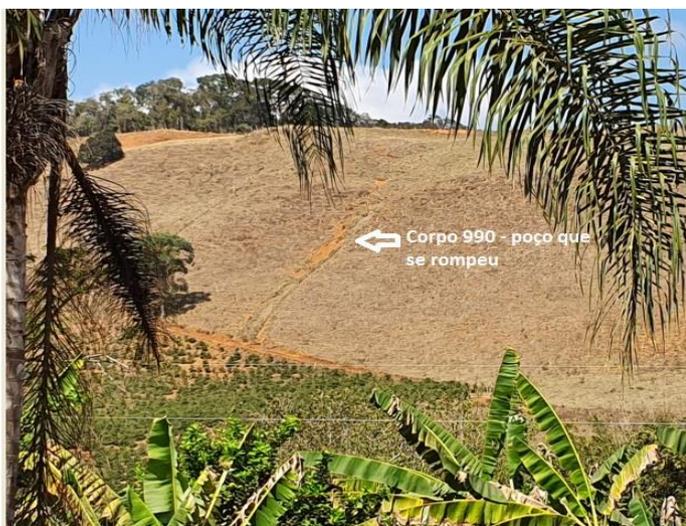
Em 03/08/2022, conforme Auto de Fiscalização SEMAD/SUPRAM MATA-DRRA nº. 78/2022, a equipe da Supram ZM vistoriou áreas da poligonal 831.178/1980 para subsidiar a análise do processo de Renovação de LO do empreendimento nº 2161/2022. Nesta ocasião, o ponto onde ocorreu o rompimento do poço foi vistoriado. Na vistoria, foi informado pelos representantes do empreendedor que se trata de área localizada no corpo de minério identificado como 990 e que os sólidos carreados foram recolhidos e a área foi reconformada, revegetada e cercada não tendo sido registrados outros incidentes desta natureza no local.

Imagem extraída do Auto de Fiscalização SEMAD/SUPRAM MATA-DRRA nº. 78/2022.

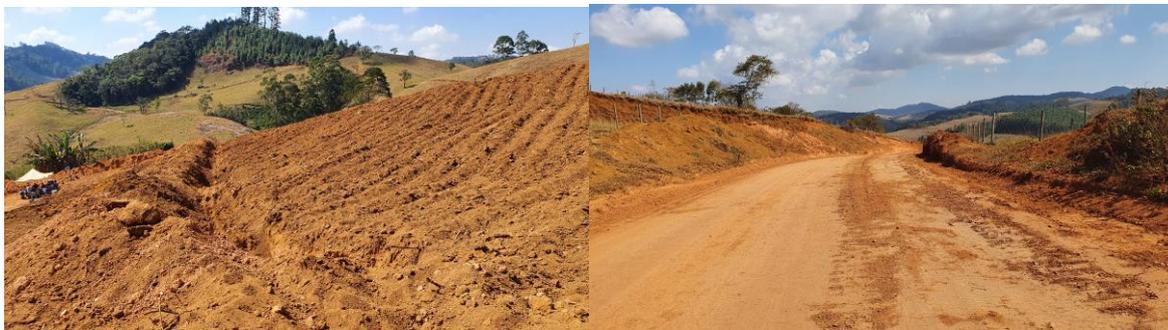
Foto 01. Corpo em início de reabilitação

Foto 02. Estrada de acesso aos corpos minerados

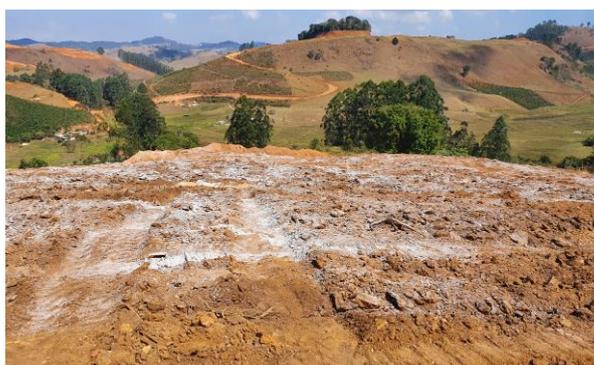
Foto 03. Corpo com sendo reabilitado, com correção do solo

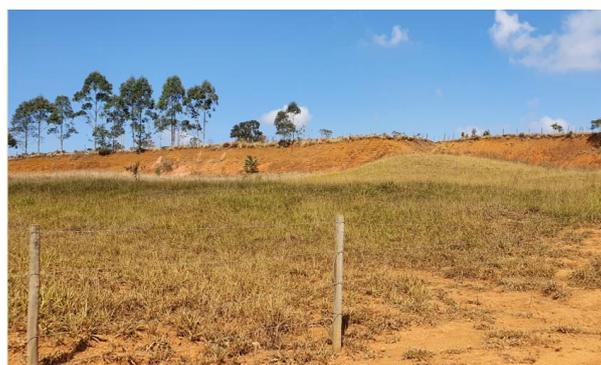
Foto 04. Corpo 987 reabilitado
