Instituto Estadual de Florestas

Parecer nº 18/IEF/NAR VIÇOSA/2021

PROCESSO Nº 2100.01.0057017/2020-43

O Sr. José Cabral dos Santos, requer a regularização do galpão e área residencial em construção, considerado parcelamento do solo, inserida em meio urbano, localizado em área detentora de infraestrutura básica, com via de acesso pavimentada, iluminação pública, esgotamento sanitário e drenagem de águas pluviais; sendo que esta intervenção ambiental é caracterizada como Área de Preservação Permanente (APP), pois sua proximidade é inferior a 30 m da margem do córrego sem denominação. Então, o objetivo específico é a obtenção do Documento Autorizativo para Intervenção Ambiental (DAIA) para a regularização da intervenção ambiental em questão; pois tal intervenção houve infração, referente ao Auto de Infração nº 137037/2019. A justificativa técnica para a solicitação da intervenção ambiental em aproximadamente 0,0094 ha (noventa e quatro centiares) na APP sem supressão da vegetação nativa, consiste na permissão da regularização do galpão e área residencial que está em construção; pois trata-se de uma intervenção de baixo impacto ambiental, conforme especifica a Deliberação Normativa

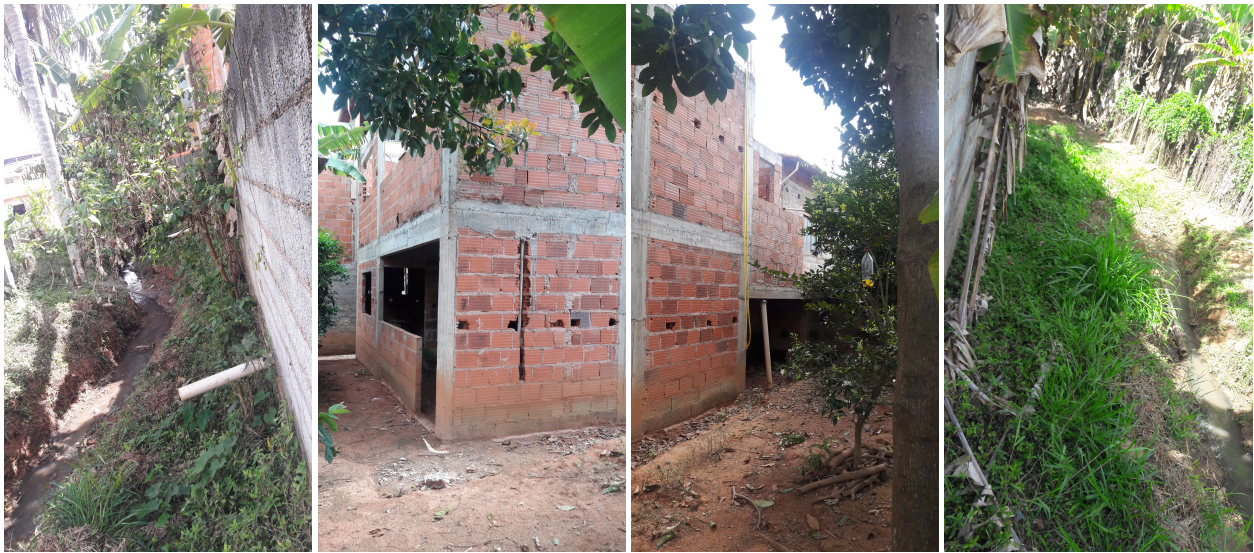
In loco, verifica-se que a área requerida para intervenção em Área de Preservação Permanente (APP) sem supressão de vegetação nativa trata-se de uma intervenção ambiental para regularização de uma área residencial em que houve o auto-de-infração nº 137037/2019. O imóvel construído irregularmente trata-se de um galpão para culto religioso e partes residenciais no subsolo do galpão. Sobre o auto-de-infração nº 137037/2019, o consultor do processo Ênio César Martins, disse que não houve recurso contra o auto de infração em questão e que ainda não foi pago a multa administrativa, somente foi pago a multa ambiental ao ministério público. A área de intervenção em APP para a construção do galpão e residência está inserida nos domínios do bioma Mata Atlântica classificada como Floresta Estacional Semidecidual; porém descaracterizada pela ocupação antrópica consolidada no perímetro urbano do município de Coimbra, em que têm vias públicas pavimentadas, iluminação pública, esgotamento sanitário e várias infraestruturas residenciais.

Além do mais, verifica-se que a área da intervenção ambiental requerida de aproximadamente de 0,0094 ha (noventa e quatro hectares) estão dentro da Área de Preservação Permanente (APP) nos 15 m não edificantes, ou seja, não passíveis de autorização, conforme parágrafo único do Art. 1º da Deliberação nº 236/2019 em que especifica: “As edificações a que se refere o inciso IX implantadas a partir da publicação desta deliberação normativa deverão observar a faixa não edificante prevista no inciso III do Art. 4º da Lei Federal nº 6.766, de 19 de dezembro de 1979.” Sobre o Auto-de-infração nº 137.037/2019 e sua multa no valor de R\$2.738,08, foi pago no dia 01/05/2021 através do DAE nº 5700477492073.
