**Unidade Regional de Regularização Ambiental Leste de Minas -
Coordenação de Análise Técnica**

Parecer Técnico FEAM/URA LM - CAT nº. 38/2024

Nº DOCUMENTO DO PARECER ÚNICO VINCULADO AO SEI: 90598372			
Processo SEI nº 2090.01.0011336/2023-31: Análise de recurso encaminhado pelo Despacho 100		SITUAÇÃO: Sugestão pelo acolhimento	
EMPREENDEDOR:	GRAY MOUNTAINS MINERACAO LTDA	CNPJ:	41.497.238/0001-51
EMPREENDIMENTO:	GRAY MOUNTAINS MINERACAO LTDA	CNPJ:	41.497.238/0001-51
MUNICÍPIO(S):	Mutum	ZONA:	RURAL
COORDENADAS GEOGRÁFICAS: Latitude 20°10'58.943"S Longitude 41°26'11.53"O			
CÓDIGO:	ATIVIDADE OBJETO DO LICENCIAMENTO	CLASSE	PARÂMETRO
A-02-06-2	Lavra a céu aberto - Rochas ornamentais e de revestimento	4	Produção bruta = 24.000 m³/ano
A-05-04-6	Pilha de rejeito/estéril de rochas ornamentais e de revestimento, pegmatitos, gemas e minerais não metálicos		Área útil = 2,78 ha
A-05-05-3	Estrada de transporte de minério/estéril externa aos limites de empreendimentos minerários		Extensão 1,673 km
ANM: 832.415/2006		Substância mineral: granito	
AUTORIA DO PARECER	MATRÍCULA

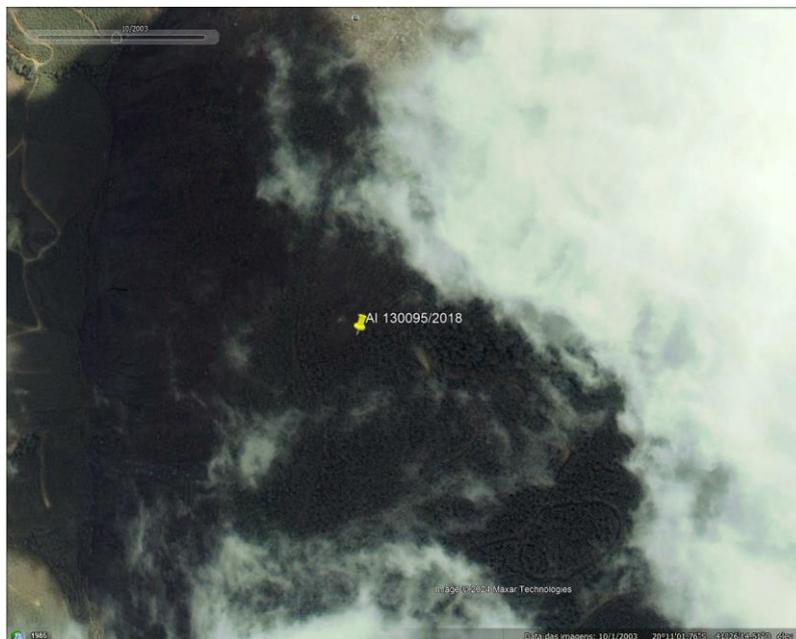
Imagem 01

Fonte: imagem software google Earth Pro, datada de 01/10/2003

Na primeira imagem disponível para uma visualização mais clara do local podemos ver que onde a coordenada do auto se localiza, tratando-se de uma área ocupada por plantio de eucalipto. Mesmo com ocorrência de nuvens no entorno, pode-se notar presença das linhas de plantio e uniformidade na textura da vegetação, característicos de florestas plantadas.

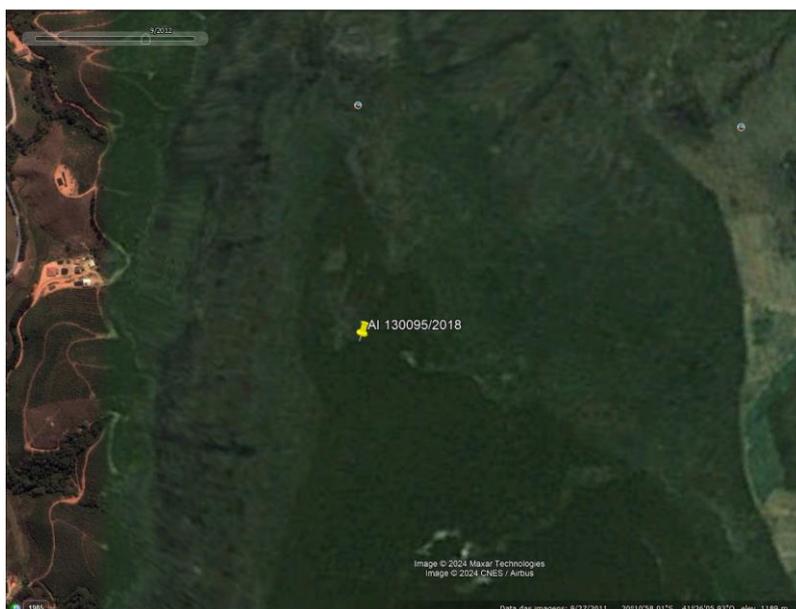
Imagem 02

Fonte: imagem software Google Earth Pro, datada de 27/09/2011

Nessa segunda imagem, embora apareça uma definição/detalhamento menos preciso dos atributos, pode-se ver uma porção mais escura uniforme, indicando um bloco contínuo de vegetação.

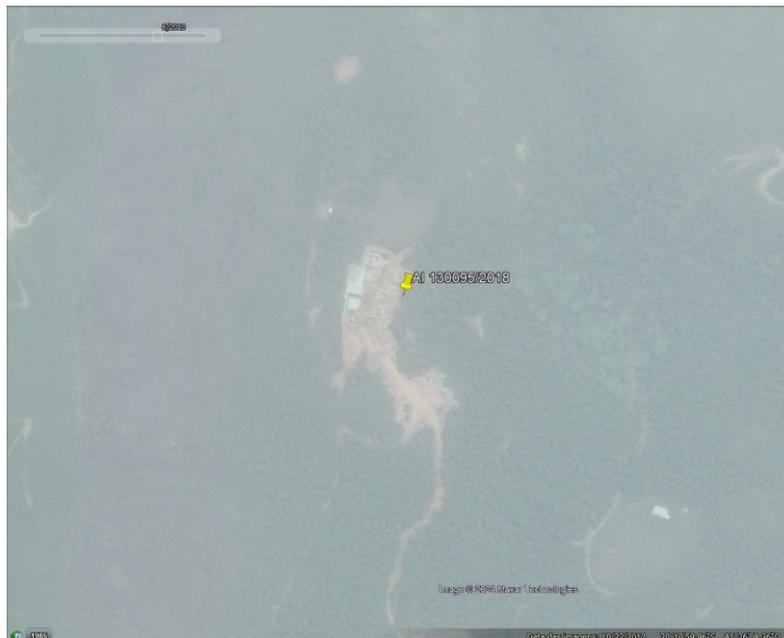
Imagem 03

Fonte: imagem software Google Earth Pro, datada de 22/10/2012

Nessa imagem de 2012 embora com visualização um pouco mais prejudicada por uma mancha branca (composição das imagens do software) pode-se perceber a continuidade de vegetação mais homogênea na coordenada do alto de infração e arredores. Observa-se que ocorre no local solo exposto e sinal de corte de rocha, indicando atividade de mineração.

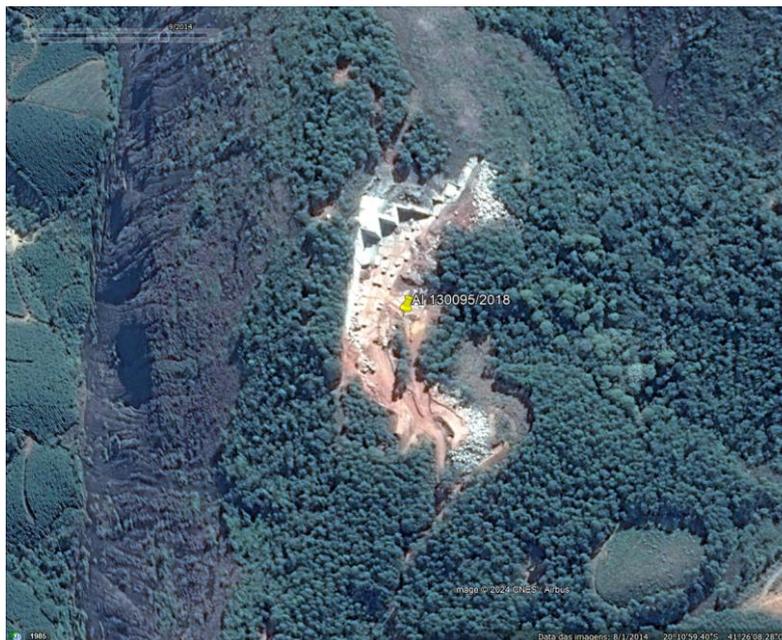
Imagem 04

Fonte: imagem software Google Earth Pro, datada de 01/08/2014

Na imagem de 2014 pode-se observar o aumentado da área sob atividade de mineração e no seu entorno plantio de eucalipto. As áreas de vegetação nativa com florestas se situam mais à direita, onde nota-se uma textura mais irregular e não homogênea do componente vegetal.

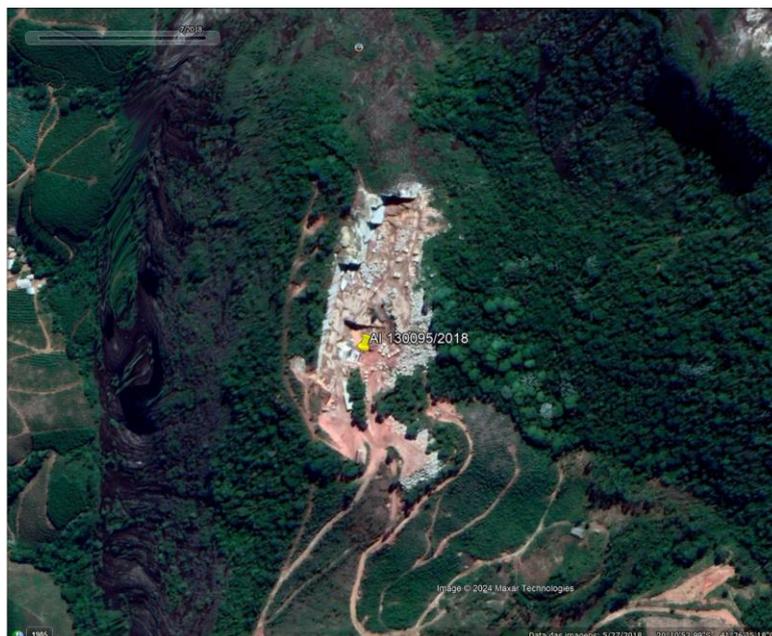
Imagem 05

Fonte: imagem software Google Earth Pro, datada de 27/05/2018

Nessa imagem de 2018, em data posterior à lavratura do auto de infração (13/03/2018), foi visto o avanço da área ocupada pela mineração sob onde havia plantio

de eucalipto (havendo ainda áreas do plantio e resquícios de rebrota das arvore em área vizinha).

Em análise a série de imagens exibidas pode-se constatar o avanço sobre a área antes ocupada por eucalipto. Também foi obtida autorização para supressão de vegetação nativa, mediante DAIA 0016580-D, numa porção mais próxima do afloramento rochoso.

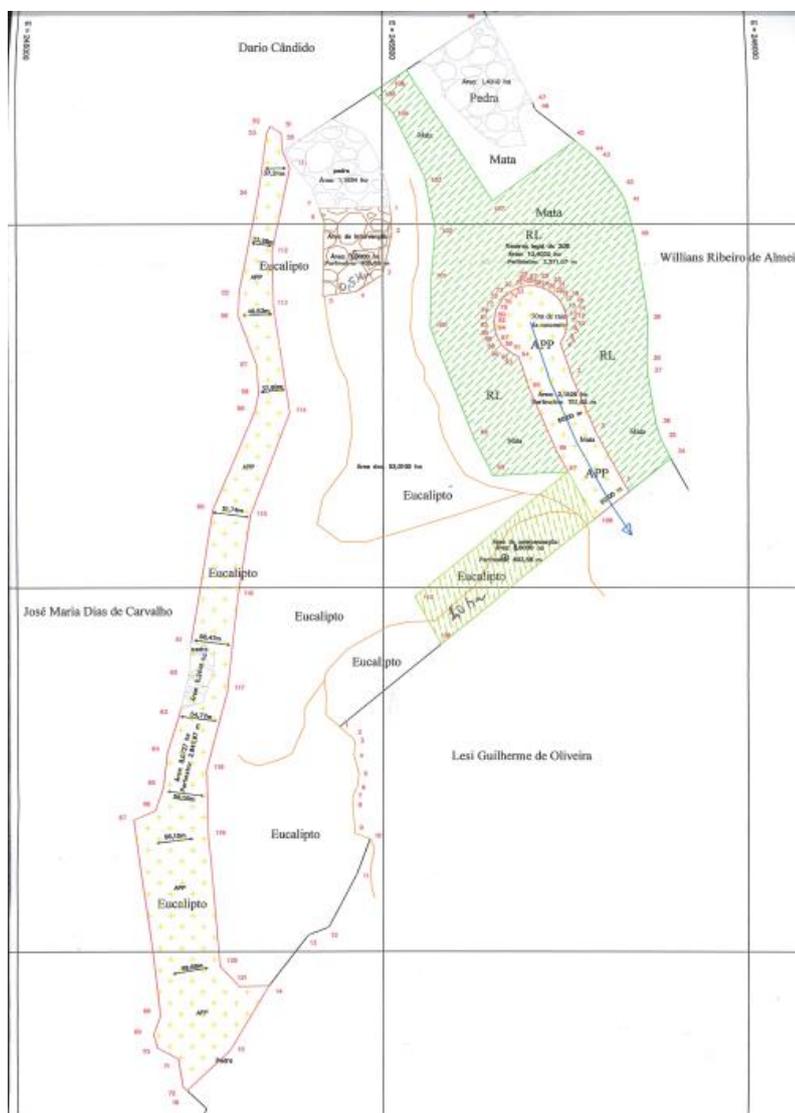
Imagem 06

Fonte: planta do imóvel, pg. 101 do processo SIM 04010001099/11

Complementando e corroborando com o que foi observado nas imagens de satélite, o uso do solo descrito no mapa mostra os plantios de eucalipto (floresta plantada) no entorno da área alvo da exploração e nos limites da vegetação nativa computada como reserva legal. Considerando que o processo obteve decisão favorável pelo deferimento, considera-se que os estudos e documentos presentes no mesmo passaram pelo crivo da análise técnica de servidores do órgão, tendo ocorrido inclusive vistoria no local (conforme citado no anexo III parecer único do processo), demonstrando serem verdadeiras as informações prestadas nos autos do processo com relação a área de intervenção a ser autorizada e uso do solo do local.

Reunindo-se as informações recolhidas a partir da visualização das imagens de satélite e do processo de intervenção supracitado, conclui-se que o uso do solo no local da coordenada do auto de infração era de plantio de eucalipto, nos anos anteriores ao início do empreendimento minerário e durante o seu avanço, estando o mesmo munido de autorização para supressão da vegetação nativa em 0,5 ha. Em que pese ter sido lavrado o Auto de Infração nº 130095/2018 relatando supressão da vegetação nativa, o mesmo não informou perímetro ou limites da área de supressão, não fornecendo elementos que pudessem confrontar a alegada infração com a área autorizada para supressão e verificar alguma intervenção com o entorno existente.
