Parecer Técnico SEMAD/SUPRAM NOROESTE-DRRA nº. 271/2022

Parecer de Recurso de Licença Ambiental			
Nº Documento do Parecer Único vinculado ao SEI: (54806210)			
SLA Nº: 808/2021		SITUAÇÃO: Sugestão pelo Indeferimento	
EMPREENDEDOR:	Wilson José Valentini	CNPJ/CPF:	[REDACTED]
EMPREENDIMENTO:	Fazenda Nossa Senhora de Fátima	CNPJ/CPF:	[REDACTED]
MUNICÍPIO(S):	Bonfinópolis de Minas/MG	ZONA:	Rural
CRITÉRIO LOCACIONAL INCIDENTE:

PARECER DE RECURSO DE LICENÇA AMBIENTAL

LAUDO DE CONSTATAÇÃO

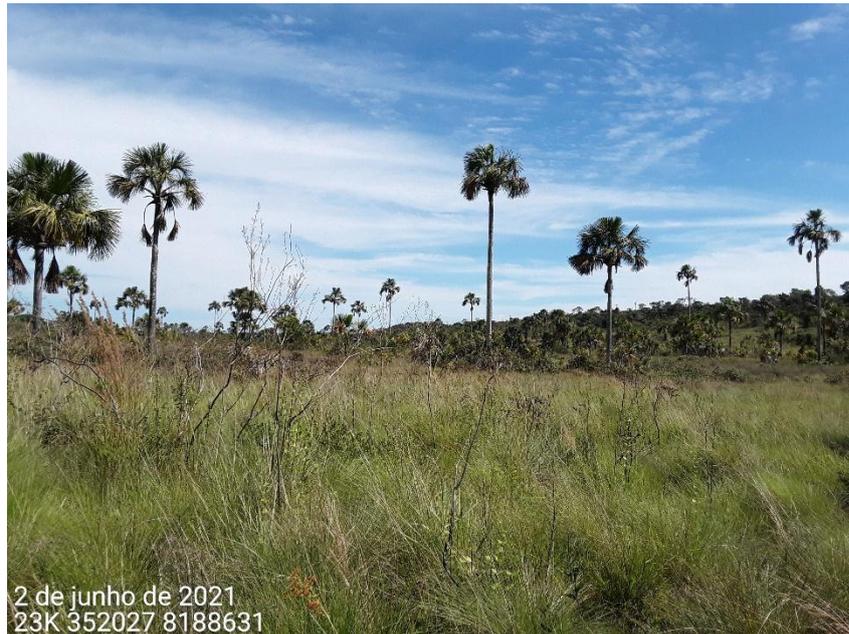
A figura 1 mostra a vegetação encontrada no local do barramento e a figura 2 mostram dois diagramas, extraídos da obra de Ribeiro e Walter, comparando a cobertura vegetal das fitofisionomias de vereda e campo sujo, o que deixa mais claro que o local não possui, em seu conjunto, nenhuma característica de campo sujo.

Figura 1. Vegetação encontrada no local do barramento. Foto: SUPRAM NOR.

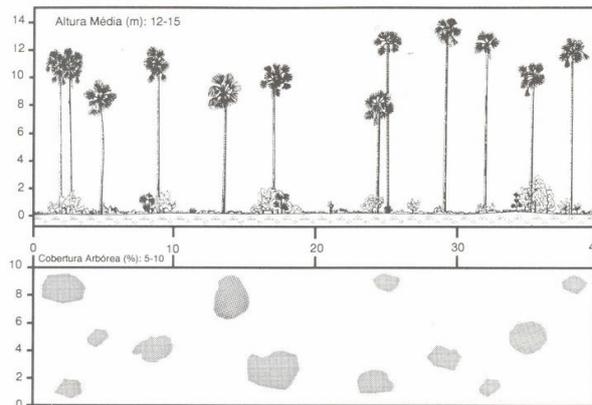
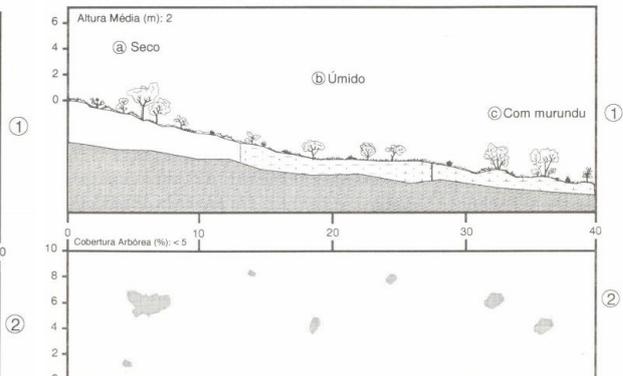
FIG. 13. Diagrama de perfil (1) e cobertura de arbórea (2) de uma Vereda representando uma faixa de 40 m de comprimento por 10 m de largura.

FIG. 14. Diagrama de perfil (1) e cobertura arbórea (2) de um Campo Sujo representando uma faixa de 40 m de comprimento por 10 m de largura, onde a porção (a) mostra a vegetação em local seco, (b) em local úmido e (c) em local mal drenado com murundus.

Figura 2. Diagramas de perfil e cobertura arbórea de uma vereda (esquerda) e de um campo sujo (direita). Ribeiro e Walter (1998).

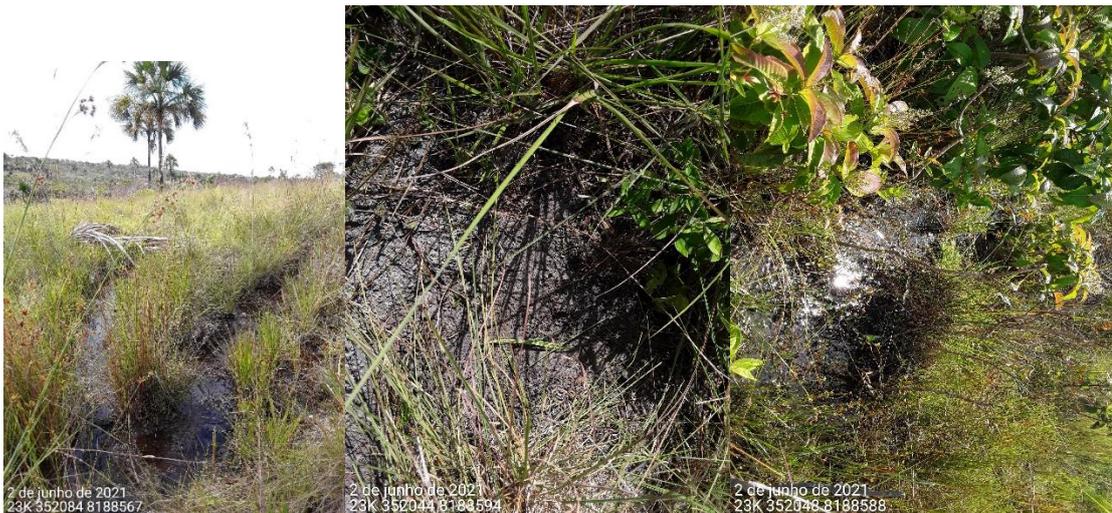
No Laudo, a profissional também constatou o lençol freático aflorante no local do barramento, assim como foi constada em vistoria da SUPRAM NOR (Figura 3). Vejamos:

Figura 3. Identificação de diversos pontos de afloramento do lençol freático e solo hidromórfico

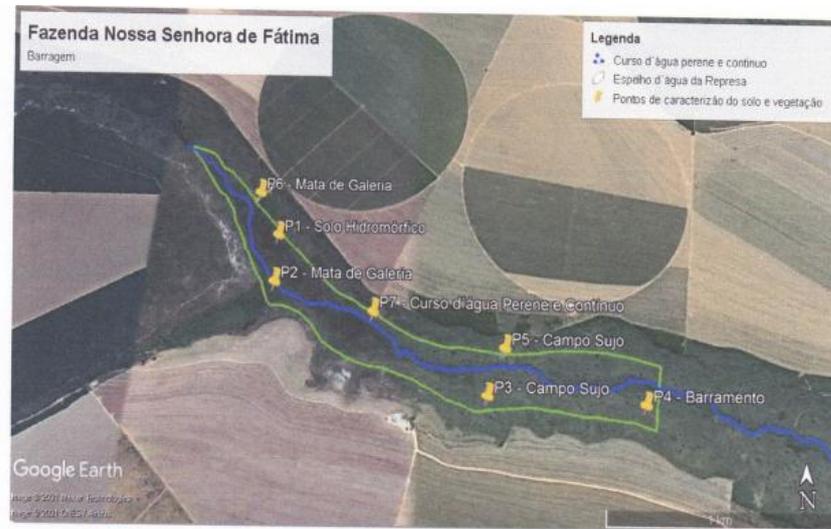
Em relação ao Laudo elaborado pelo Engenheiro Agrônomo, Rildo Araújo Leite, o profissional classifica a área em diversas fitofisionomias, a depender do local visitado, conforme a Figura 4, retirada do laudo:

Figura 4. Fitofisionomias encontradas pelo Engº Agrônomo Rildo Araújo Leite

Mais especificadamente, as vegetações classificadas pelo profissional foram “Mata de galeria não inundável” e “campo sujo úmido”.

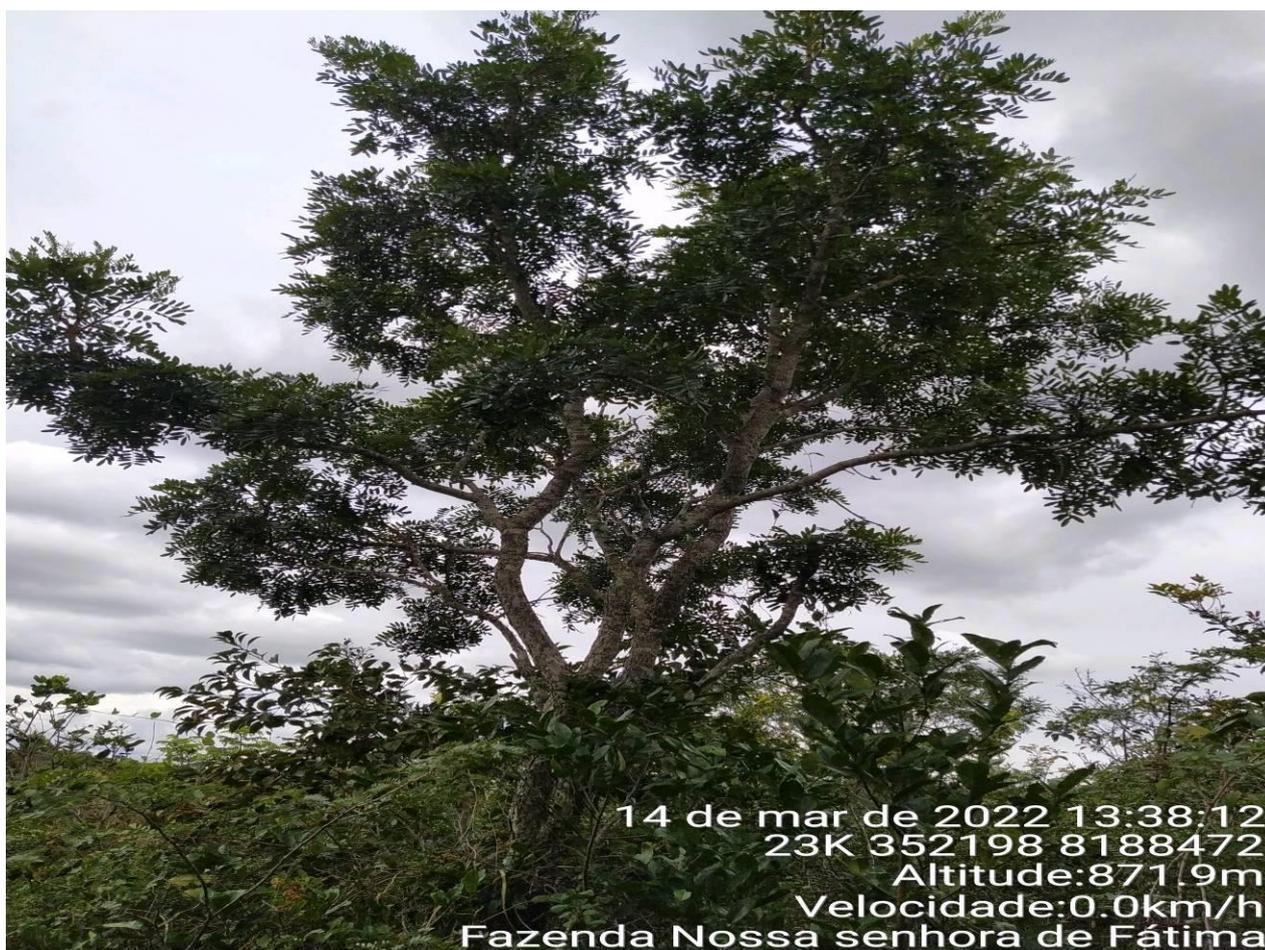
Figura 1: Espécie arbóreas sucupira preta.

- A área do referido imóvel encontra-se inserida no bioma cerrado, sendo observado na parte mais alta uma faixa acima da área requerida para implantação do barramento, onde há presença de espécies típicas como, barbatimão, sucupira preta, murici, pau santo, pau terra, entre outros (conforme demonstrado nas figuras 1 e 2);
- Seguindo sentido ao curso d'água a vegetação altera ficando predominante a presença de solo hidromórfico encharcado e, em alguns pontos é possível ver o afloramento do lençol freático, coberto por uma **vegetação gramínea encontrada comumente nas veredas** (figura 3 e 4), sendo de difícil acesso a locomoção até a calha do córrego Ribeirão das

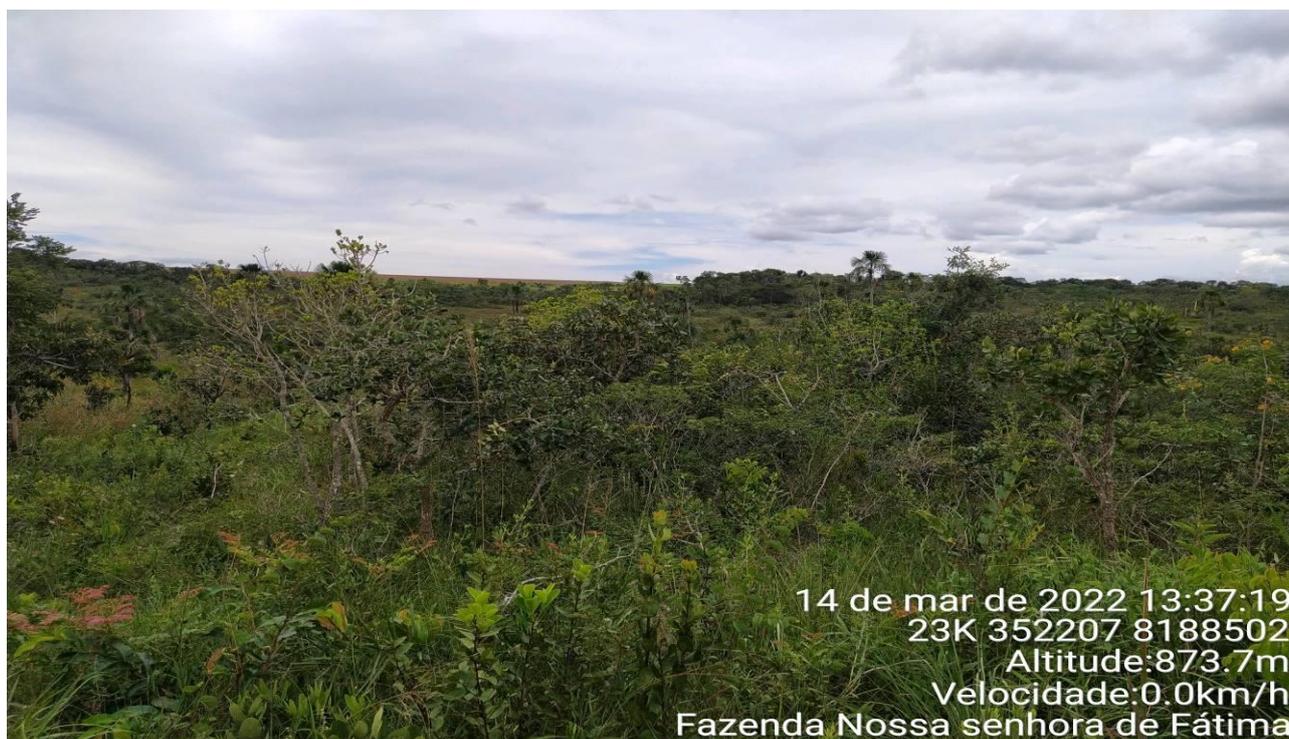
Figura 2: Vegetação característica do bioma cerrado na parte mais alta.

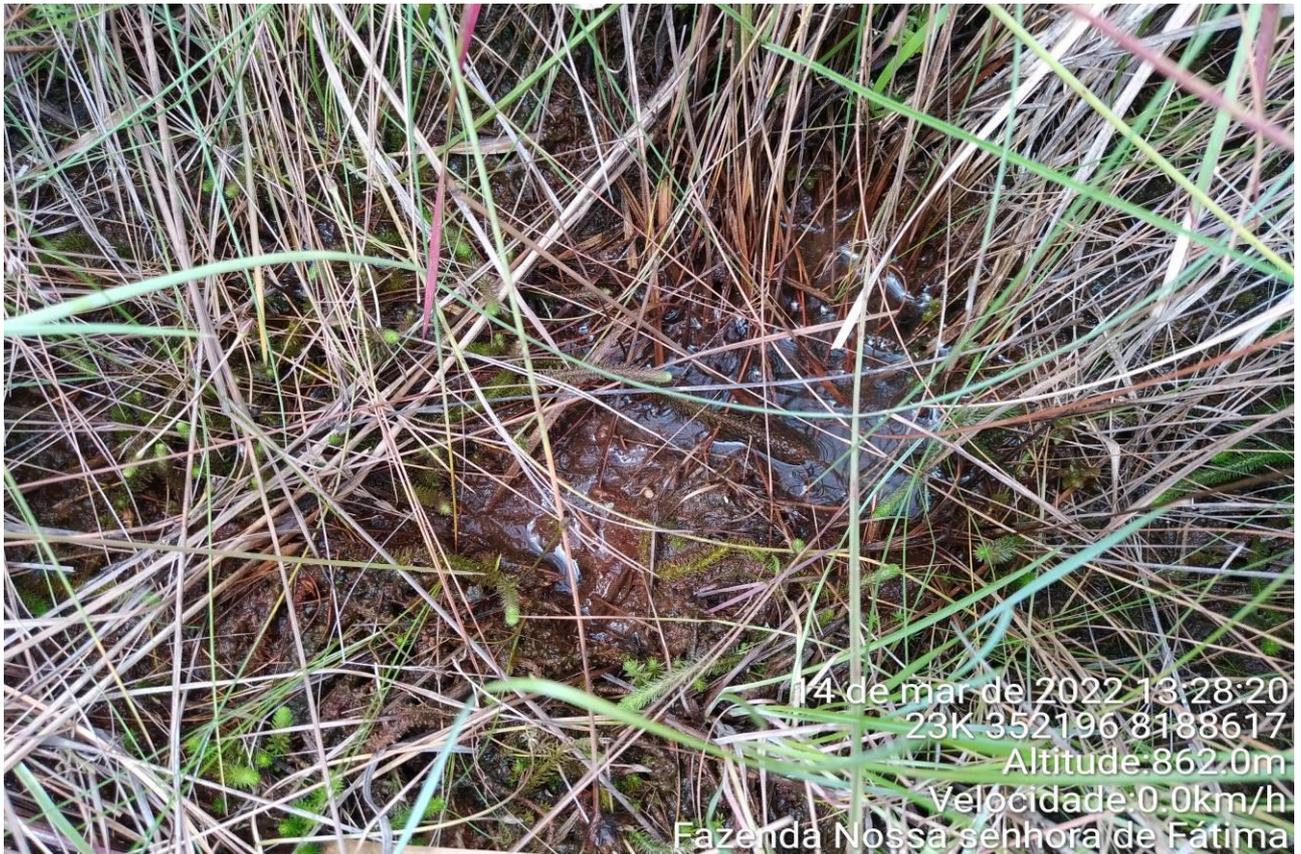
Figura 3: Afloramento do lençol freático na área objeto do requerimento.

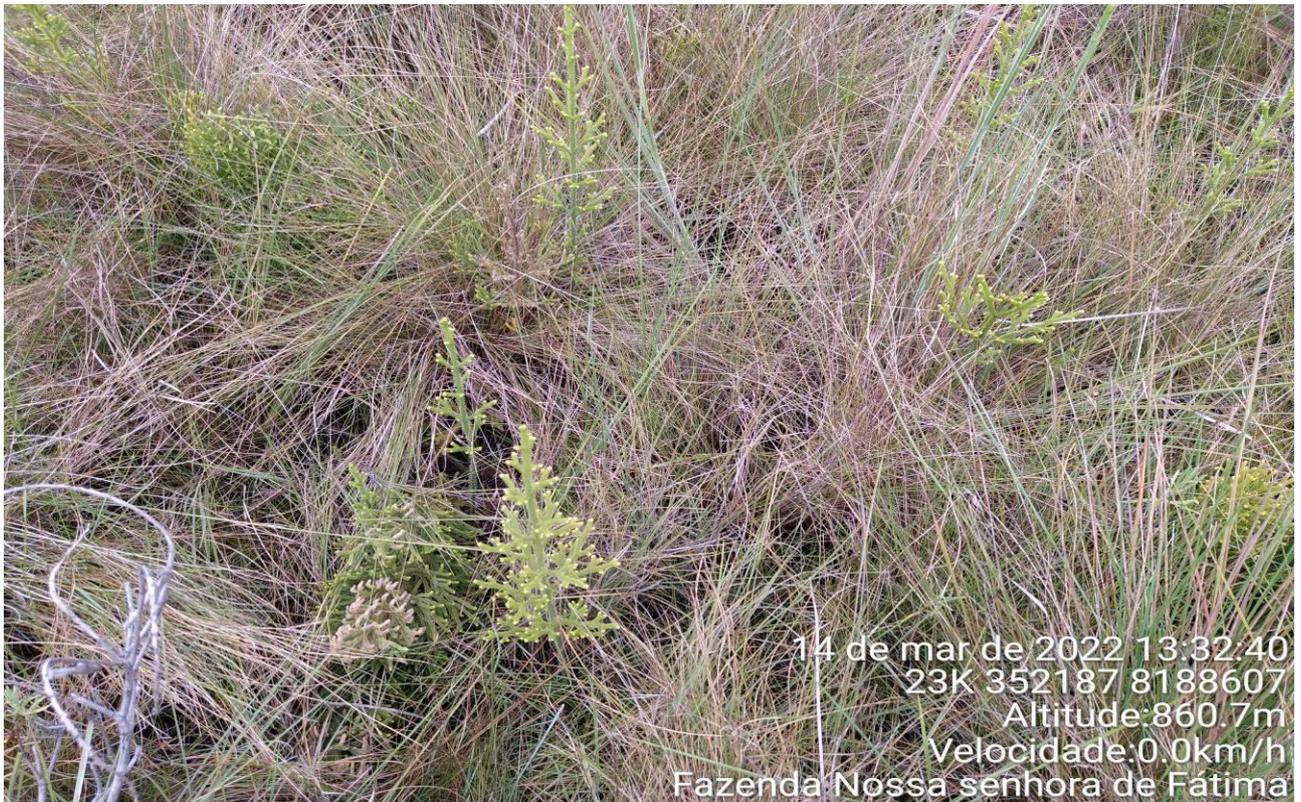
Figura 4: Gramínea característica de áreas de vereda.

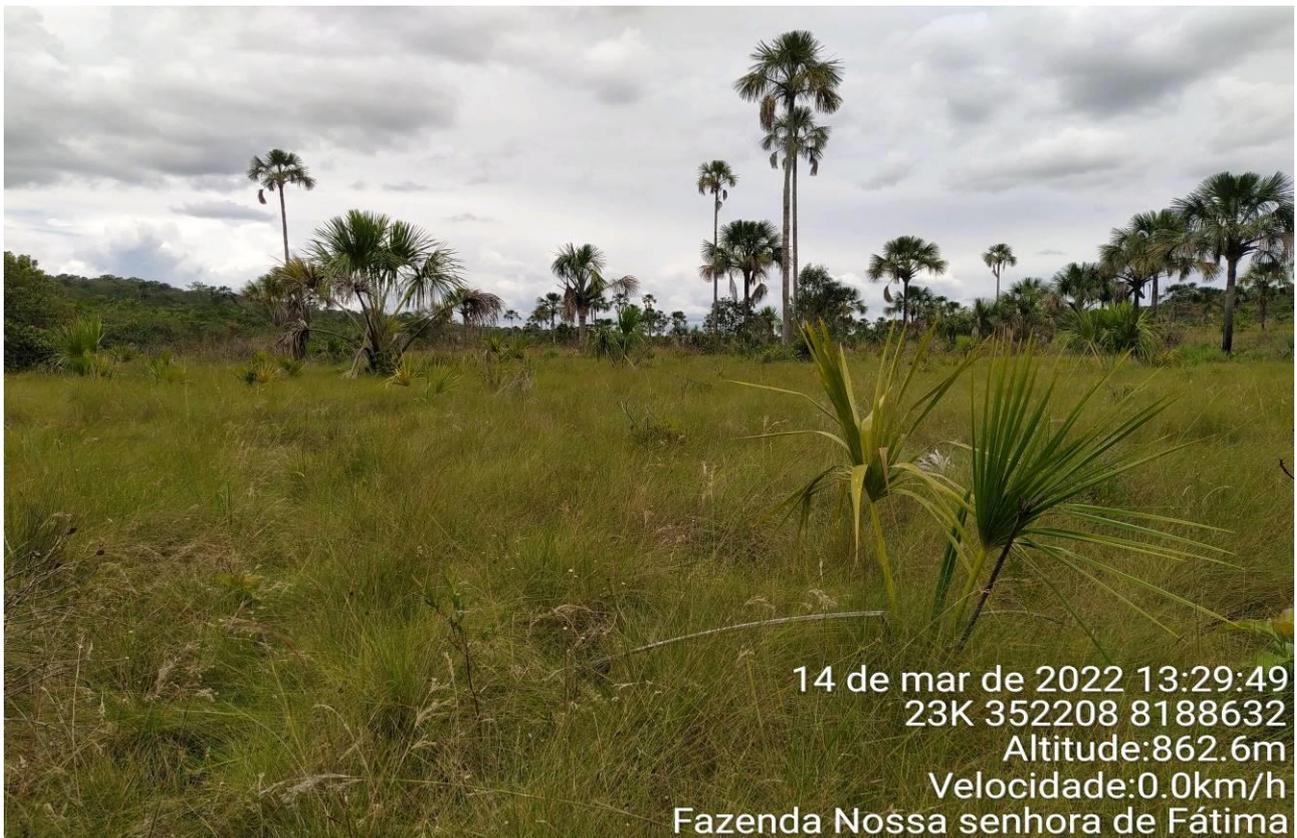
Almas, devido o alagamento do local. Foi observado também a presença de buritis, sendo que há palmeiras grandes e de menor porte (figura 5);

Figura 5: Presença de buritizais (*Mauritia flexuosa*).

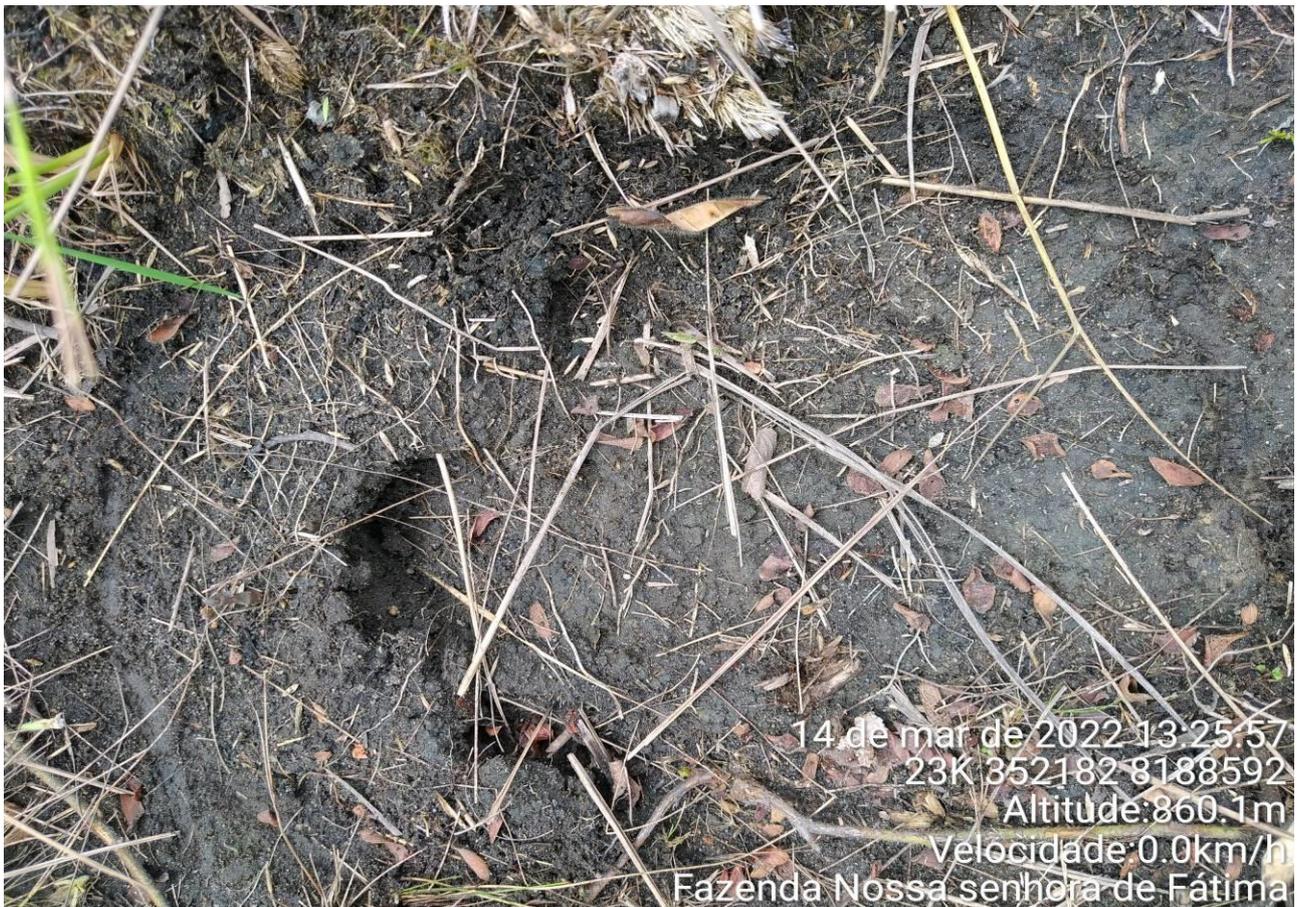
Figura 6: Rastro de Anta encontrado no local (*Tapirus terrestris*).

- No local objeto do requerimento foi encontrado rastros de anta (*Tapirus terrestris*) (conforme figura 6), espécie considerada o maior mamífero do Brasil e o segundo da América do Sul. Espécie que encontra-se na lista vermelha de espécies ameaçadas de extinção, conforme estudos da IUCN (União Internacional para a Conservação da Natureza), conforme figura 7;

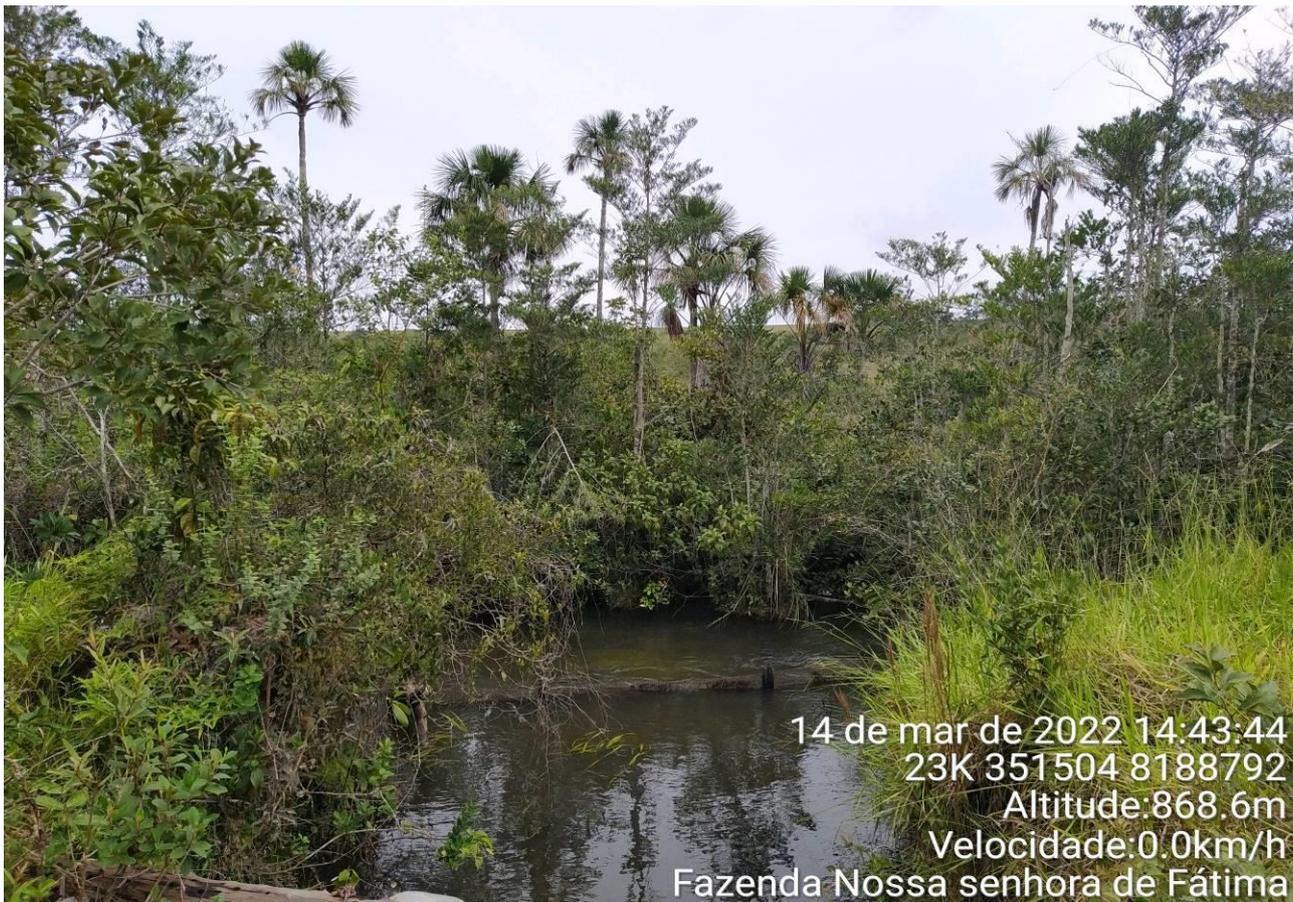
Figura 8: Presença de árvores da espécie pindaíba.

- Foi observado também a presença de espécies florísticas de pindaíba (*Xylopia brasiliensis*) (figura 8) e embaúba (*Cecropia pachystachya*) plantas encontradas com grande frequência em áreas de veredas;

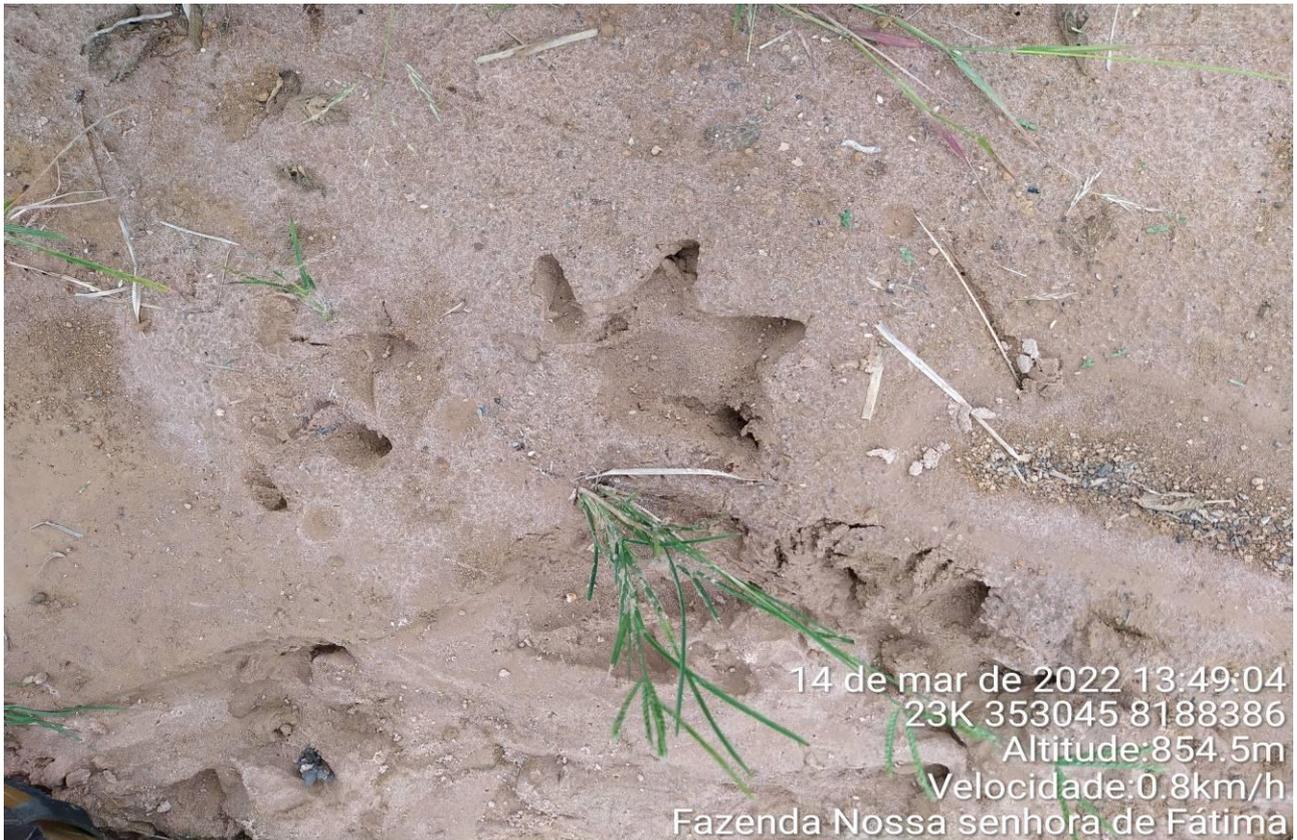
14 de mar de 2022 13:49:04
23K 353045 8188386
Altitude:854.5m
Velocidade:0.8km/h
Fazenda Nossa senhora de Fátima

Figura 9: Rastros de capivara (*Hydrochoerus hydrochaeris*).

- Foi observado rastro de capivara (*Hydrochoerus hydrochaeris*) (figura 9) em um ponto de captação abaixo da área pleiteada para a construção do barramento, local onde o produtor tem uma bomba instalada para captação de água para utilizar na irrigação das culturas implantadas na referida Fazenda;

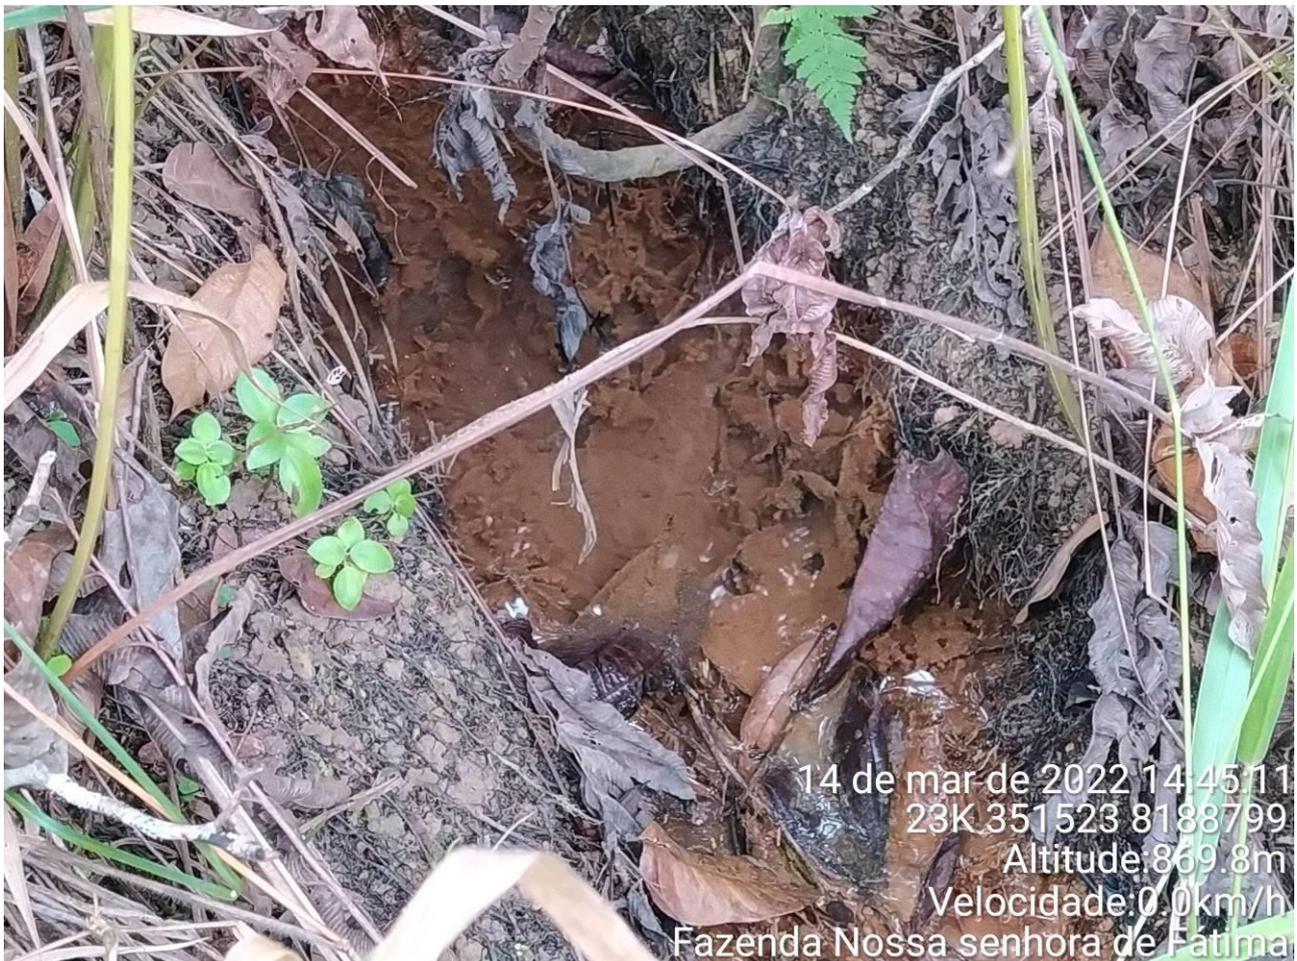
14 de mar de 2022 14:45:11
23K 351523 8188799
Altitude:869.8m
Velocidade:0.0km/h
Fazenda Nossa senhora de Fátima

Figura 10: Olho d'água que aflora próximo o ponto de captação na Fazenda Boa Esperança, lugar denominado Santa Helena.

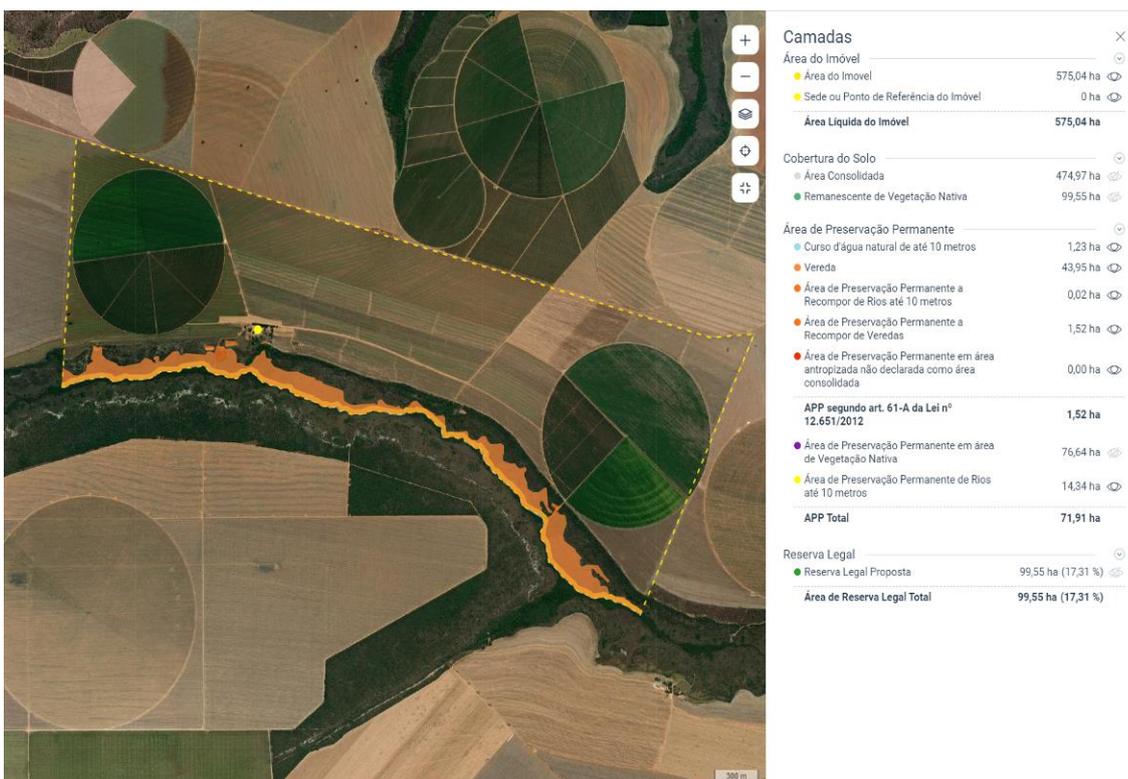
Figura 12: Área da Faz. Boa Esperança Olhos D'água demarcada em laranja, como sendo área de vereda.

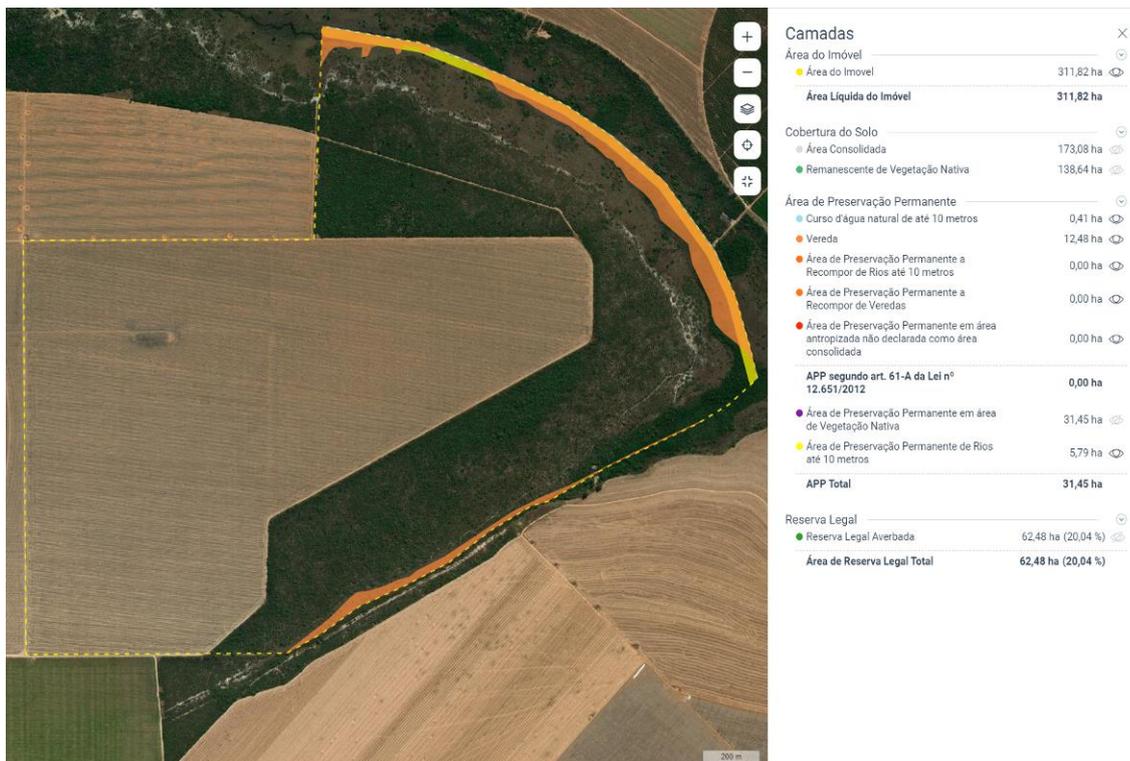
Figura 13: Área da Faz. Santo Antônio dos Barreiros Quinha 05, demarcada em laranja como sendo de vereda.

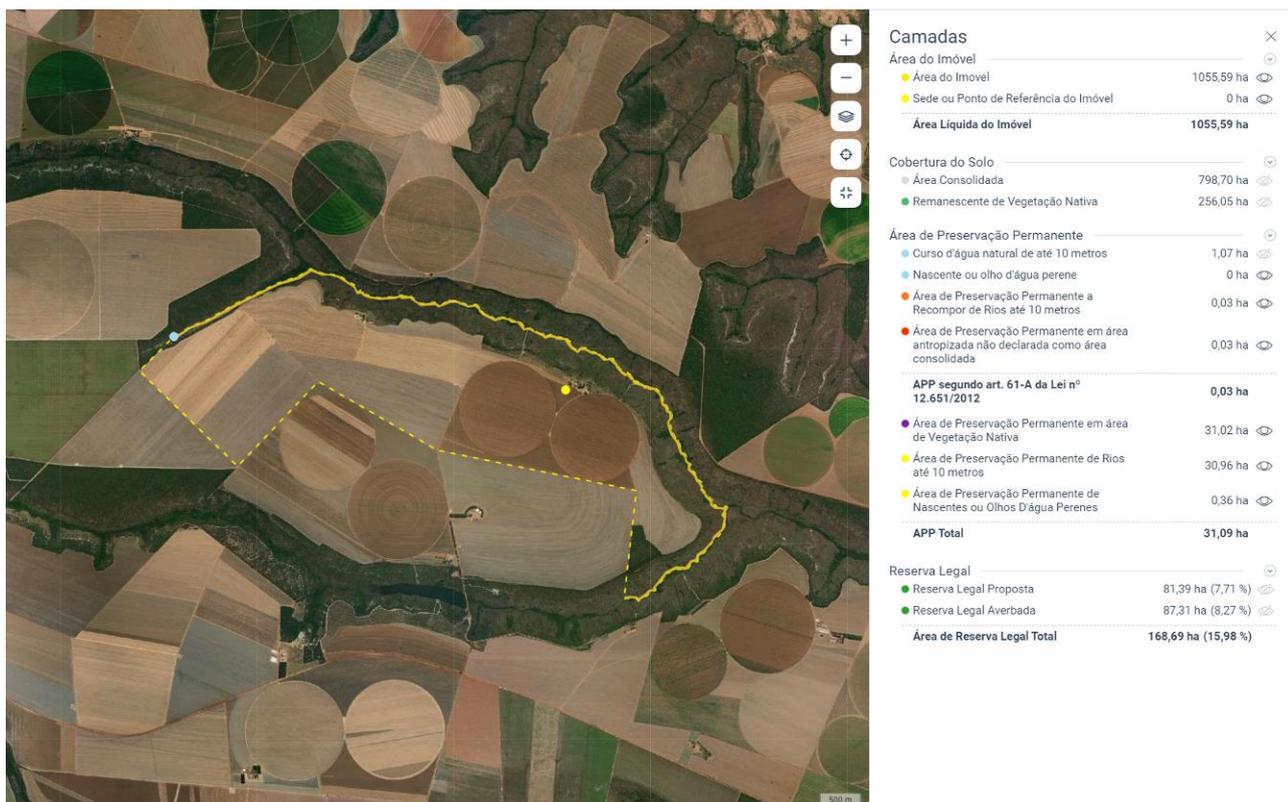
Figura 14: Área da Faz. Nossa Senhora de Fátima demarcado como APP de rios até 10 metros. A mesma está desde a nascente demarcada pela bolinha azul até APP do Ribeirão das Almas.

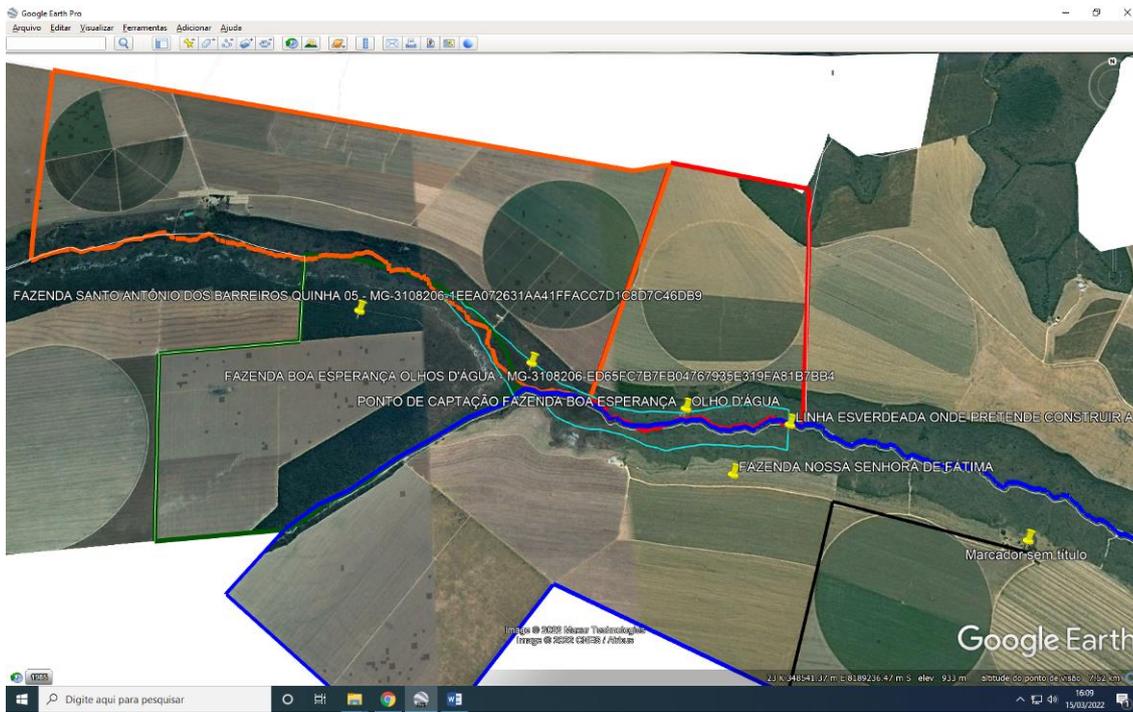
Figura 15: Mostra a intercessão das fazendas vizinhas ao barramento pretendido.
