Processo Administrativo Licenciamento: 808/2021

LAUDO TÉCNICO PERICIAL

LOCAL DA VISTORIA: Ribeirão das Almas

PARECER TÉCNICO 02/2021

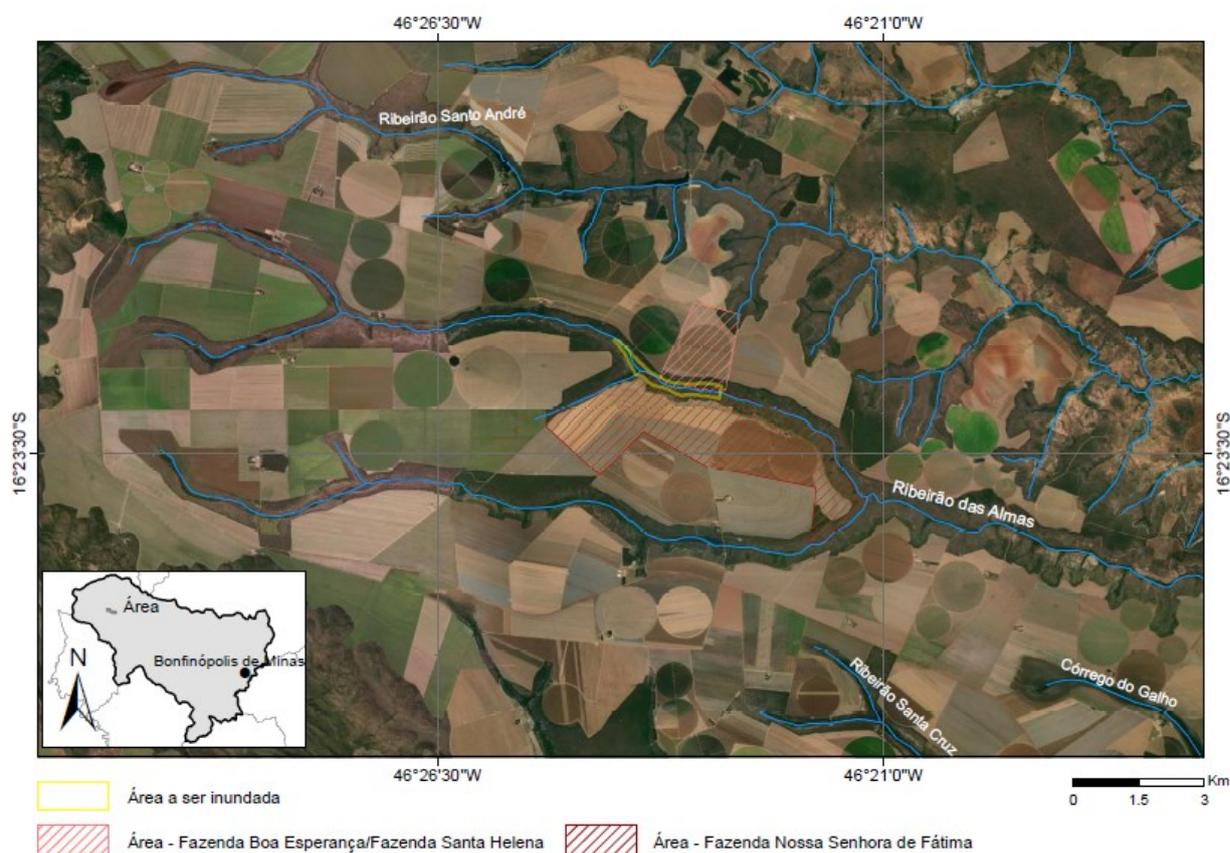
A estrutura hidráulica a ser implantada possui uma área de 57,5429 ha, limitada pelas coordenadas geográficas 16° 22' 42" S e 46° 23' 00" W (eixo do barramento) e 16° 22' 4" S e 46° 24' 19" W (final da área a ser inundada). A Figura 1 apresenta a localização da poligonal vistoriada.

Figura 1 - Localização da área vistoriada (polígono verde no mapa) no Ribeirão das Almas.

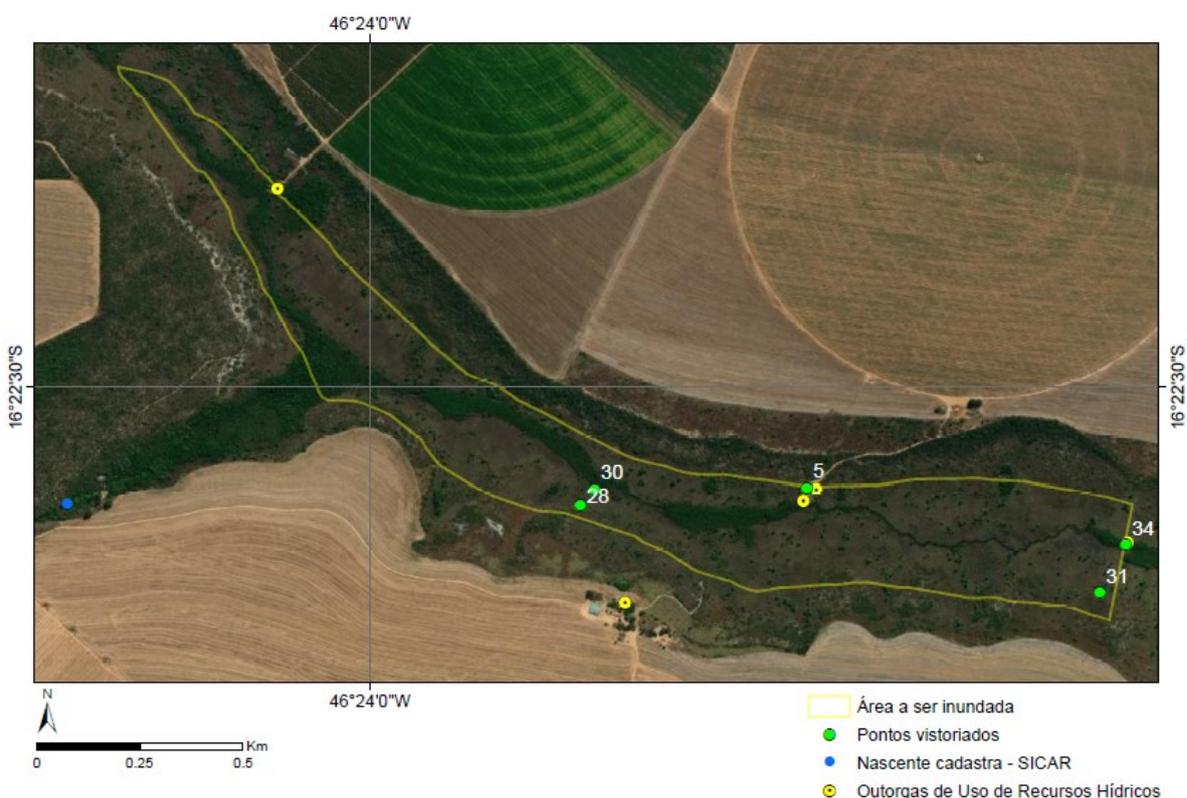
A Figura 3 apresenta a localização dos pontos vistoriados (P28, P30, P31, P34 e P05).

Figura 3 – Pontos vistoriados (em verde) da área a ser inundada.

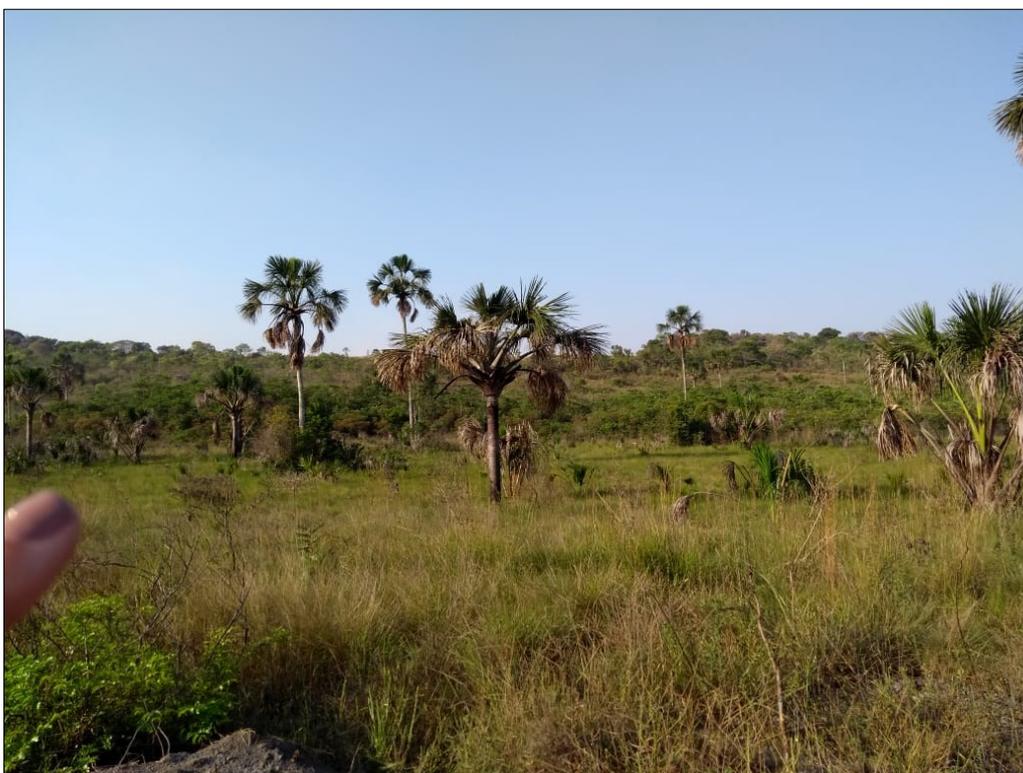
O trecho vistoriado trata-se de uma área plana, observada da cota altimétrica 880 m (P28), composta por subarbustos bem esparsos e estratos herbáceos com espécies gramíneas de fisionomia campestre do cerrado.

Presença de gramíneas do gênero *Axonopus siccus* que apresentam cerca de 1 m de altura. Há também uma cobertura arbórea dispersa, que ocorre em proporção reduzida, representada pela palmeira *Mauritia Flexuosa* (Fig. 4 e 5).

Nota-se um ambiente amplamente aberto com alta luminosidade, típico da fitofisionomia Campo Sujo.

Figura 4 – Espacialização da cobertura vegetal, observada no ponto P28, mostrando uma área ampla, plana e com alta luminosidade. Notar o estrato herbáceo entremeado à espécie arbórea *Mauritia Flexuosa*.

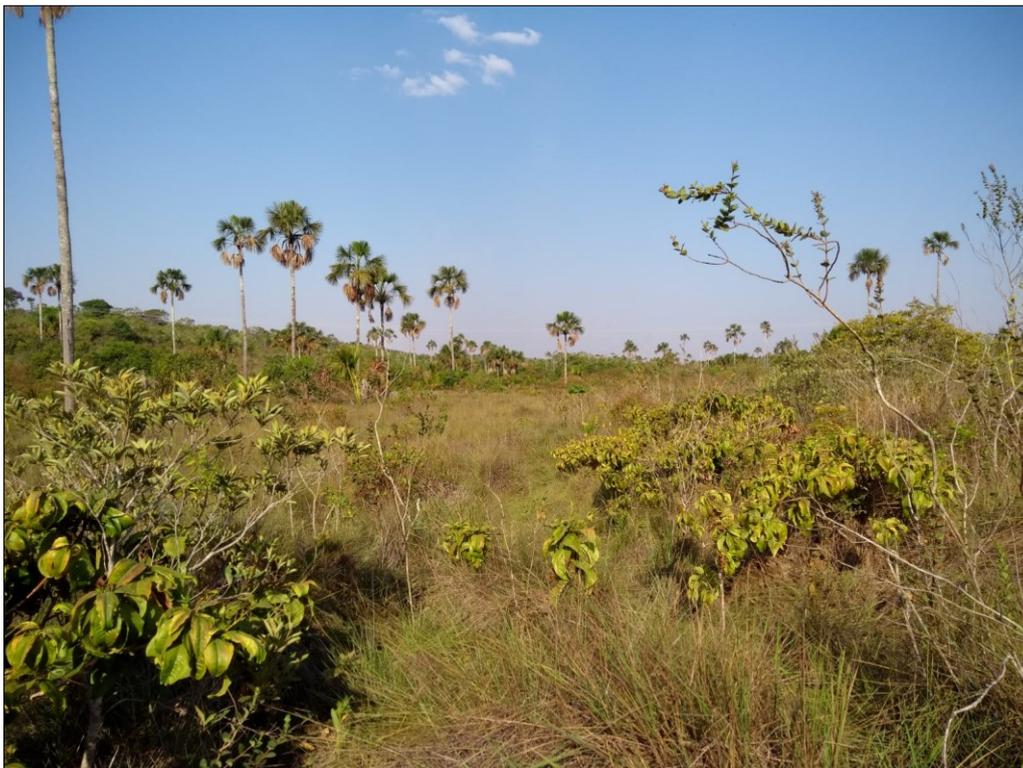
No mesmo local, em direção à porção central da área plana, ponto P30 (coordenadas geográficas 16° 22' 38" S e 46° 23' 42" W e cota altimétrica de 876 m), nota-se um solo com segmentos brejosos.

Figura 5 - Espacialização da cobertura vegetal, observada entre P28 e P30, com subarbustos e estratos herbáceos com espécies gramíneas de fisionomia campestre do cerrado.

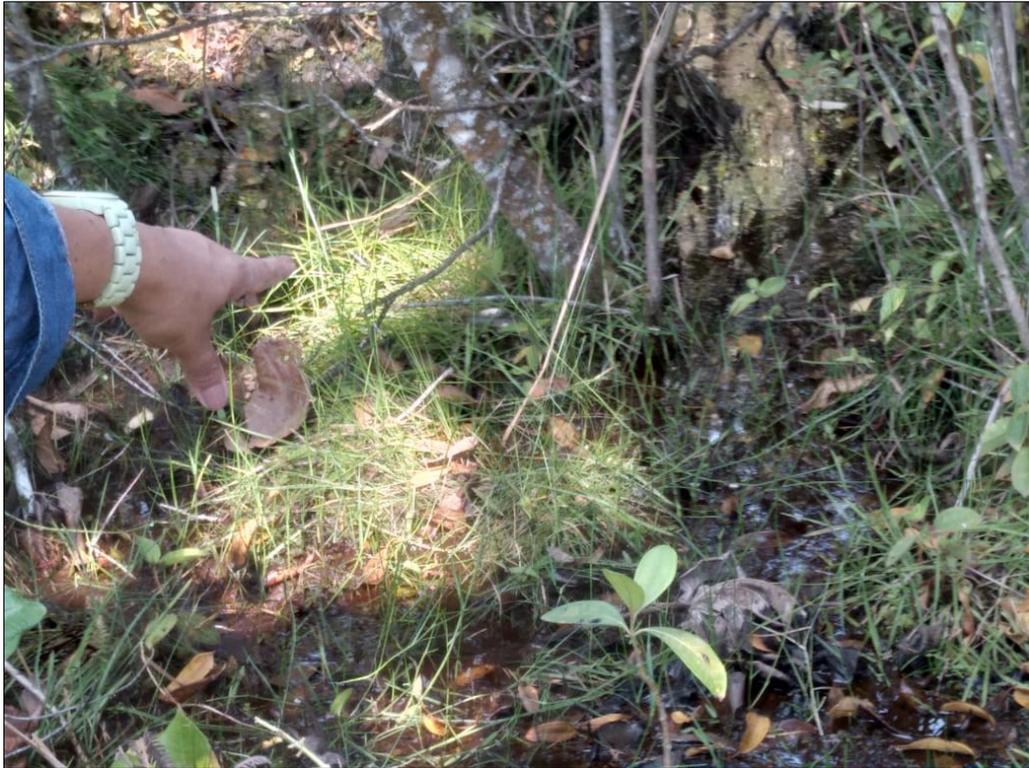
O ponto P30 apresenta excedente hídrico natural entre os estratos herbáceo-subarbustivos (Fig. 6 e 7), o que indica que **o nível hidrostático¹ está próximo à superfície do terreno**. É importante destacar que a feição hídrica foi observada na cota 876 m (dado extraído de GPS de mão). Portanto, este é o nível hidrostático local mantido no período de estiagem.

É esse escoamento subsuperficial que mantém a vazão de base² do curso d'água no período supracitado.

Figura 6 – Registro fotográfico da feição hídrica observada no ponto P30.

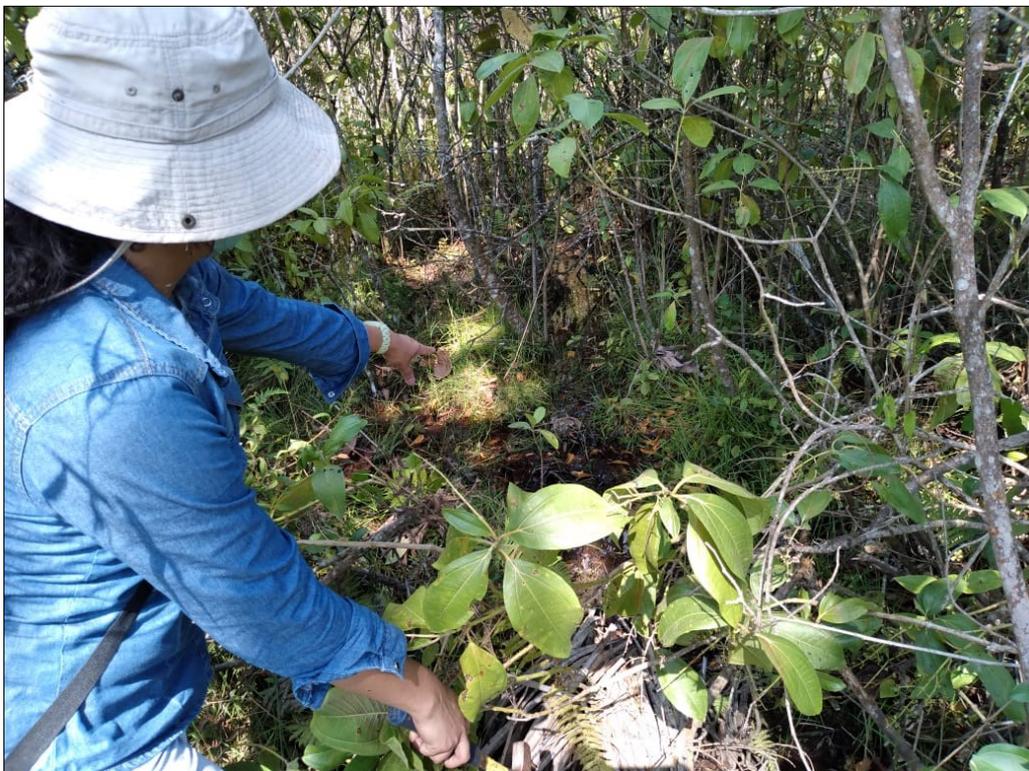
Figura 7 – Registro fotográfico do mesmo local da Figura 6, destacando os estratos herbáceo-arbustivos e ausência de cobertura (apresenta luminosidade).

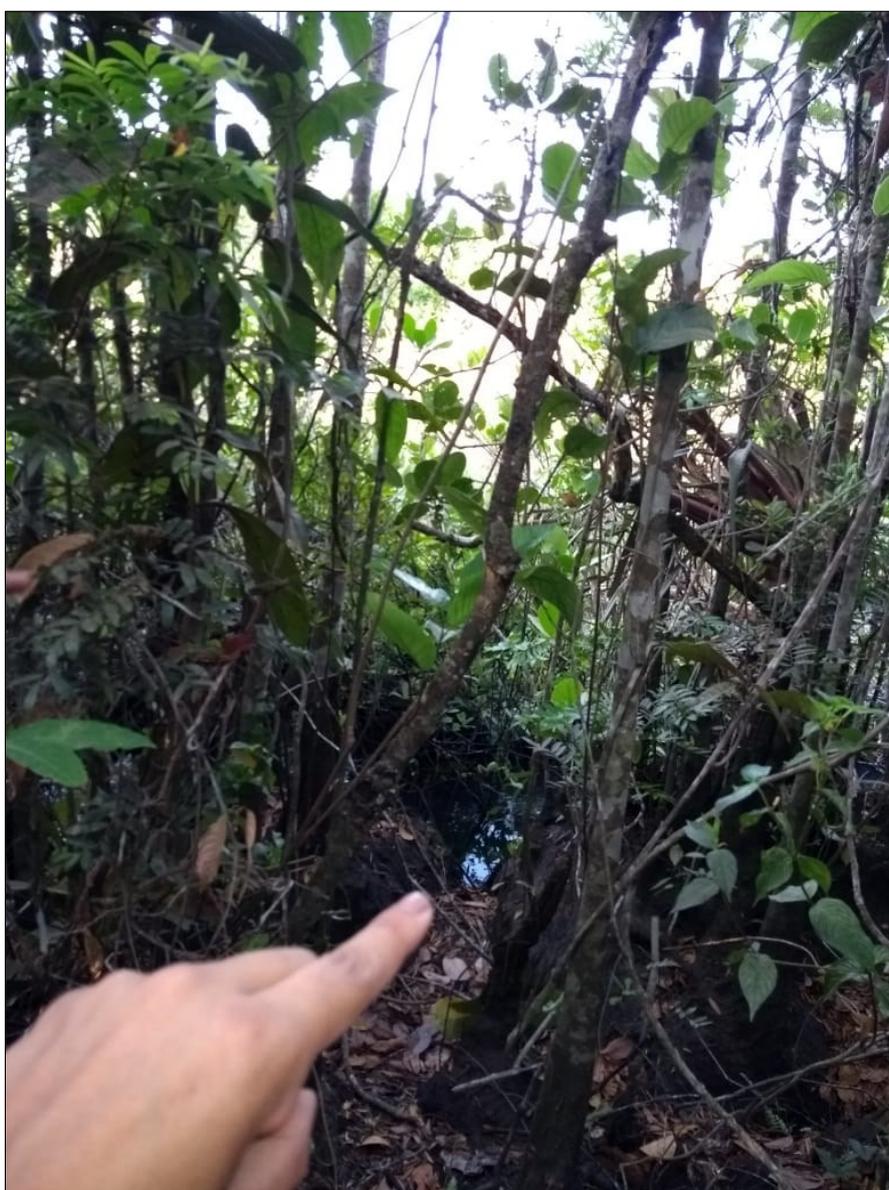
O trecho vistoriado trata-se do eixo do barramento. Nota-se topografia plana e fisionomia campestre do cerrado (do P31 - cota de 877 m, extraída de GPS de mão). Não há afloramento rochoso no local vistoriado. O solo é acinzentado e apresenta textura siltosa. No ponto P34 (cota de 876 m, extraída de GPS de mão) observa-se uma pequena feição hídrica (Fig. 8), perene, entremeada as espécies arbustivas. Entretanto, não observa leito de drenagem. O local apresenta alta luminosidade.

Figura 8 - Feição hídrica perene no ponto P34, entremeada as espécies arbustivas.

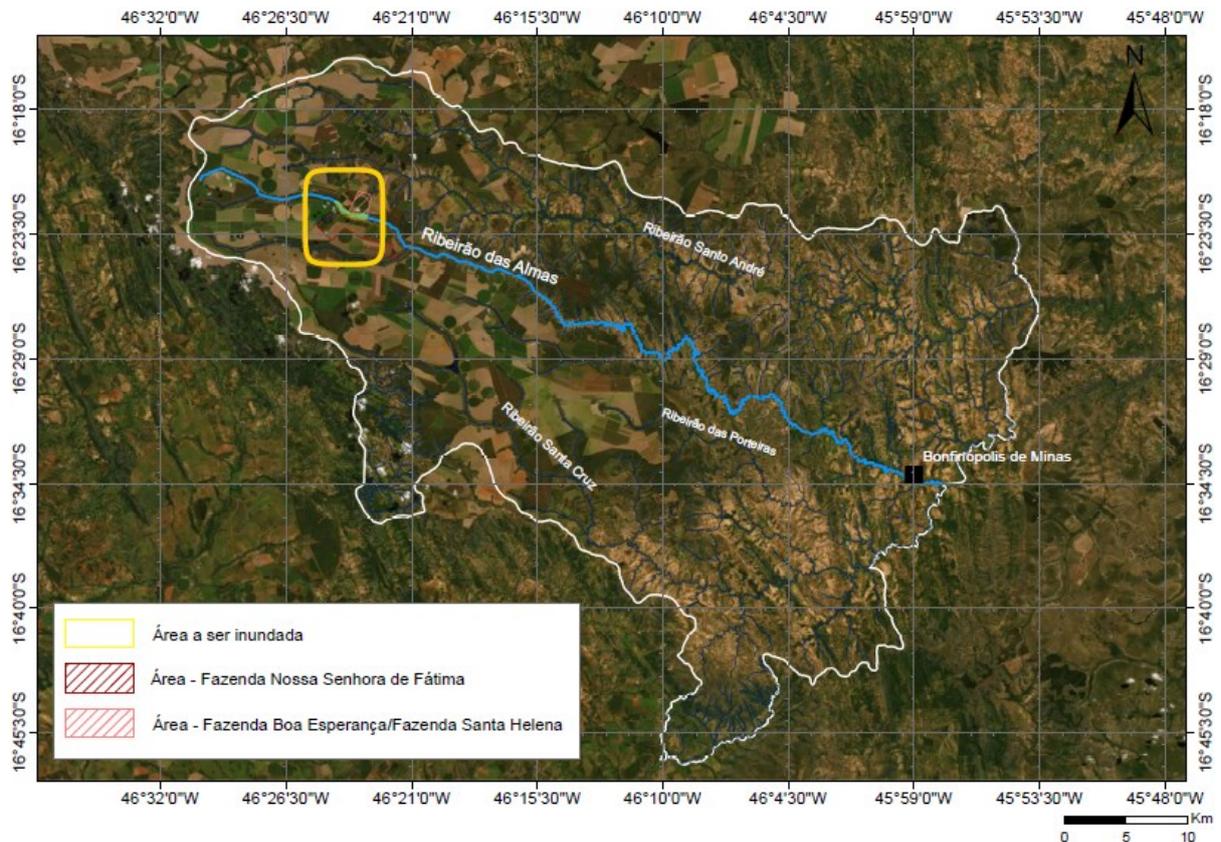
A forma da bacia hidrográfica do ribeirão permite que o tempo transcorrido entre o momento da precipitação da chuva e o escoamento no exutório seja maior. No entanto, deve-se considerar o amortecimento das vazões associado à forma da bacia, além da degradação ambiental levantada no médio curso do Ribeirão das Almas.

Figura 9 – Área da bacia hidrográfica do Ribeirão das Almas. A figura geométrica em amarelo, delimita o local do reservatório e os usuários que serão beneficiados pelo uso da água.

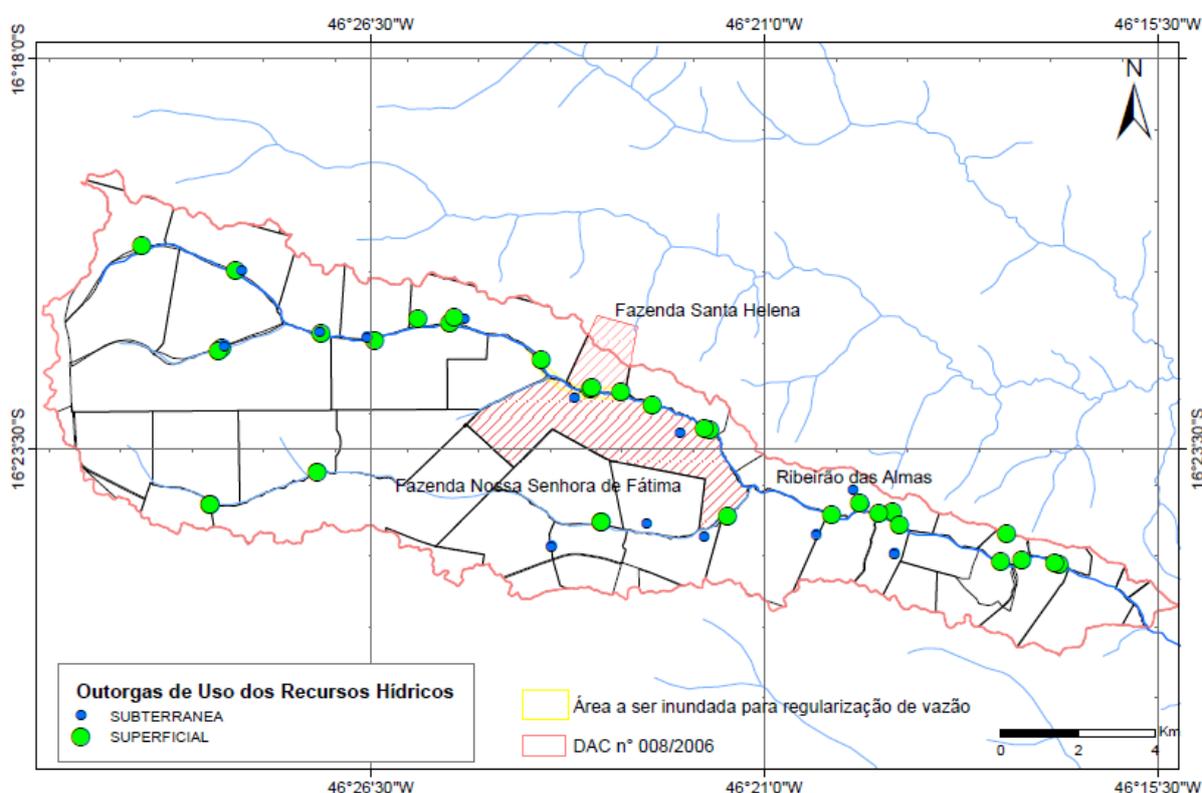
Há captações de água à jusante e montante (Fig. 11) da área selecionada para construção da barragem de regularização de vazão e captação autorizada para atendimento das atividades de culturas anuais irrigadas da Fazenda Santa Helena e Fazenda Nossa Senhora de Fátima.

Figura 11 – Dados de outorgas de uso dos recursos hídricos na DAC nº 008/2006.

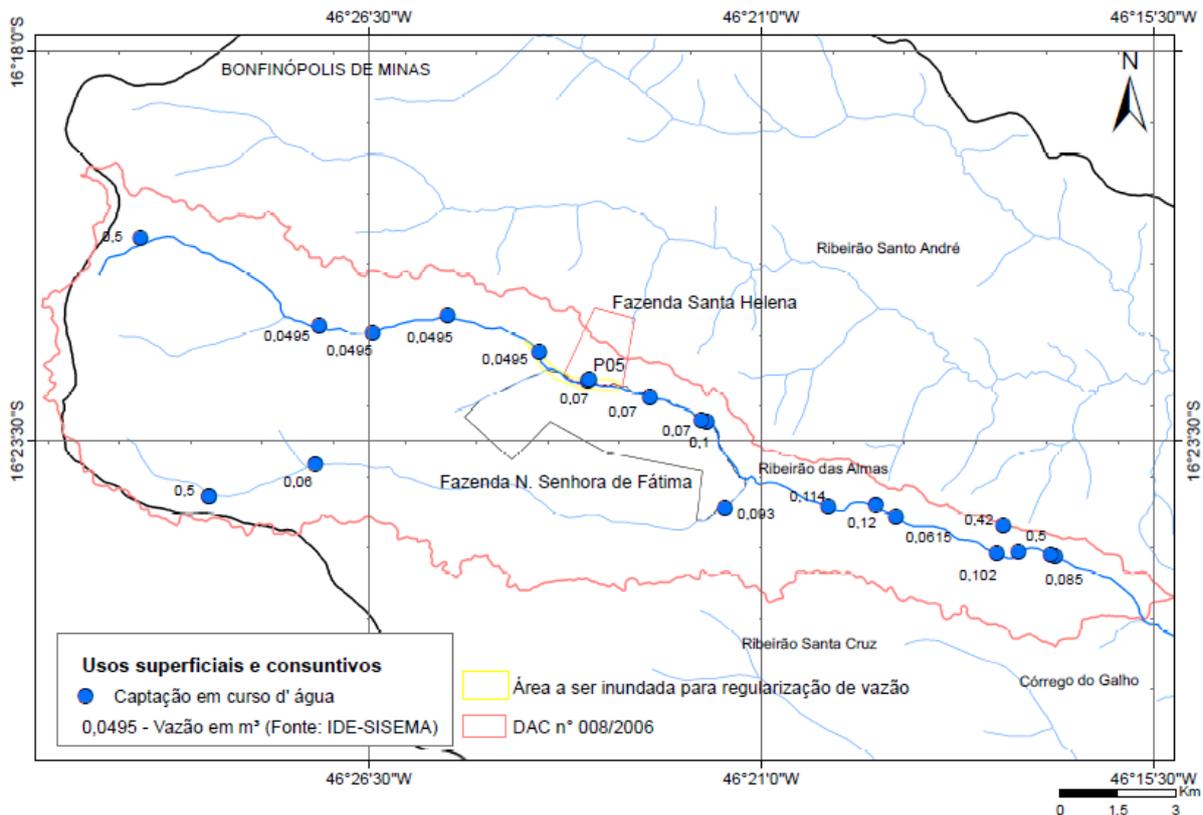
A outorga é dada ao usuário após definição da vazão ecológica⁴. Para essa porção hidrográfica, a vazão mínima residual 100% da $Q_{7,10}$ ⁵ (vazão outorgável), ou seja 0,0703 m³/s (Art. 7º-1 da Portaria nº 1706881/2020 de 09/09/2020). (Fig. 12).

Figura 12 – Vazões cadastradas nos dados vetorizados disponibilizados na plataforma IDE-SISEMA.

Cabe ressaltar as vazões de referência $Q_{7.10}$ em cada seção dos cursos de água da bacia hidrográfica do Ribeirão das Almas.

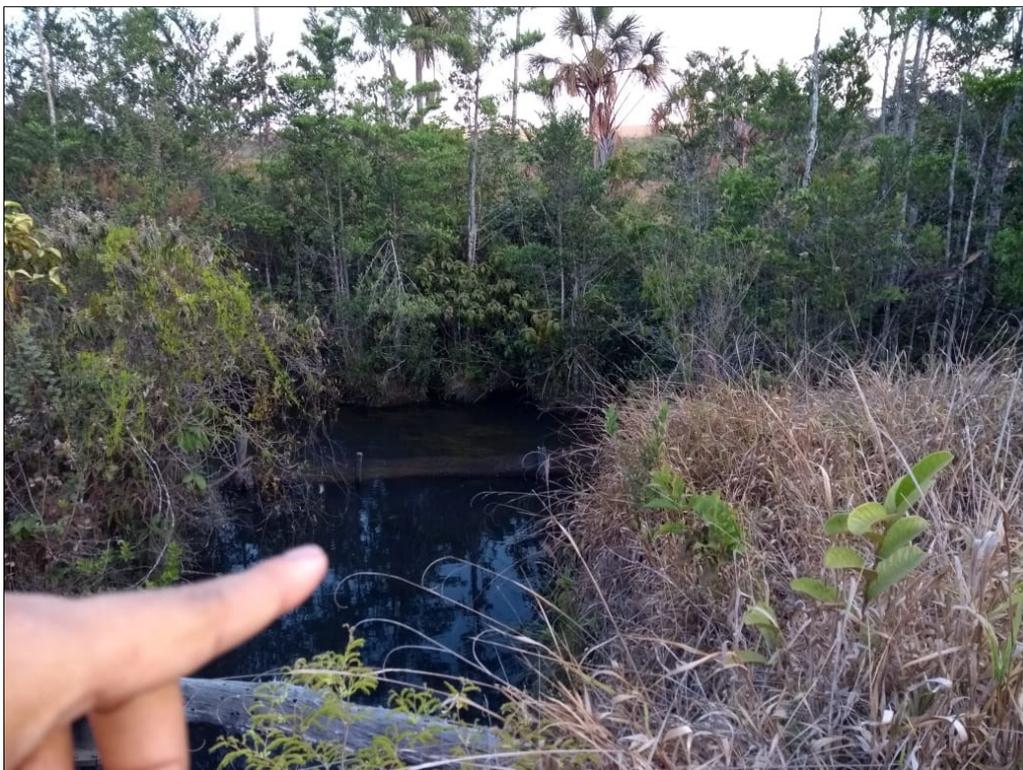
O ponto P05 apresentado no mapa Figura 12 representa a captação em curso d'água do Ribeirão das Almas. (Fig. 13).

Figura 13 – Captação de água do curso d'água do Ribeirão das Almas (Fazenda Santa Helena).

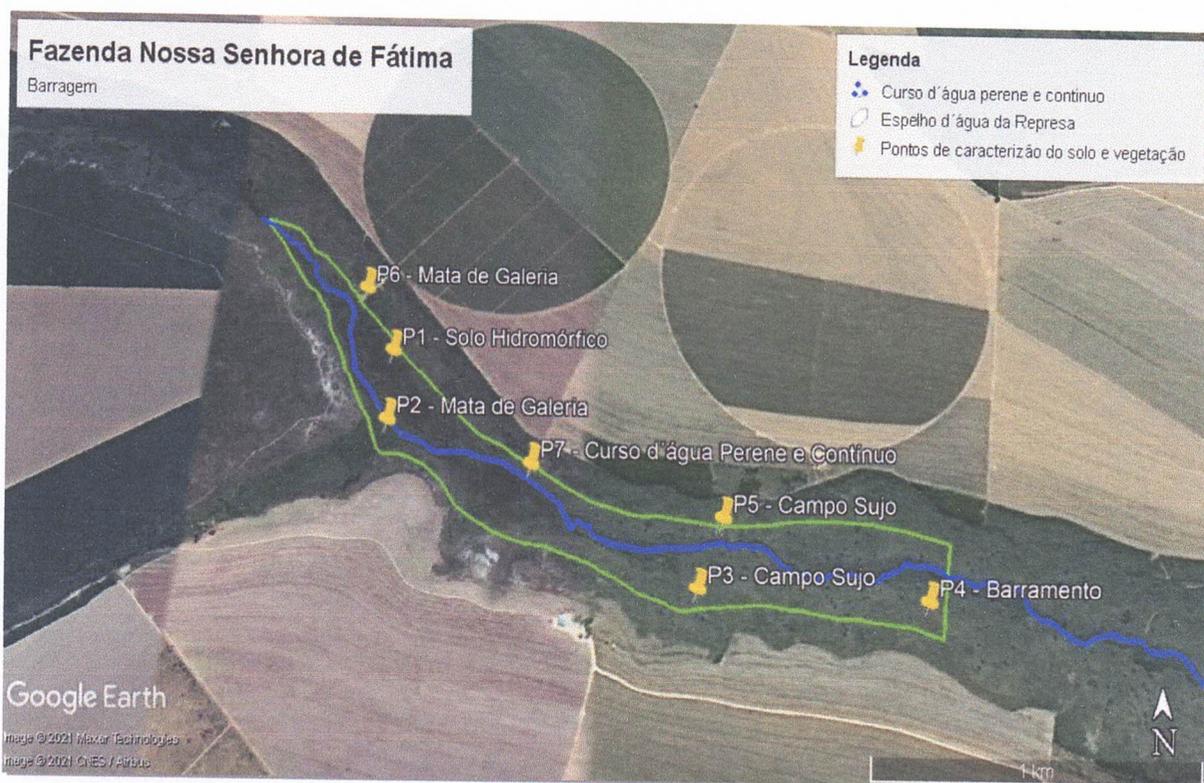
Observando as imagens de satélites referentes ao perímetro do espelho d'água da represa, representado na figura 2 pela cor verde, pôde ser constatado que a vegetação local se caracteriza como sendo de mata de galeria não inundável, conforme evidenciado nas coordenadas geográficas dos pontos P6 (Latitude 16° 22' 14,32" S e Longitude 46 ° 23' 25,53" O) e P2 (Latitude 16° 22' 28,98" S e Longitude 46 ° 24,3' 39" O) e campo sujo úmido, coordenadas geográficas dos pontos P5 (Latitude 16° 22' 38,54" S e Longitude 46 ° 23' 25,53" O) e P3 (Latitude 16° 22' 45,45" S e Longitude 46 ° 23' 28.56" O), conforme demonstrado na figura 4.

Figura 2: Esquema de ocorrência de tipologia de vegetação no local de intervenção (P4: Latitude 16° 22' 46,45" S e Longitude 46 ° 23' 3,76" O) – predomínio de Campo sujo úmido

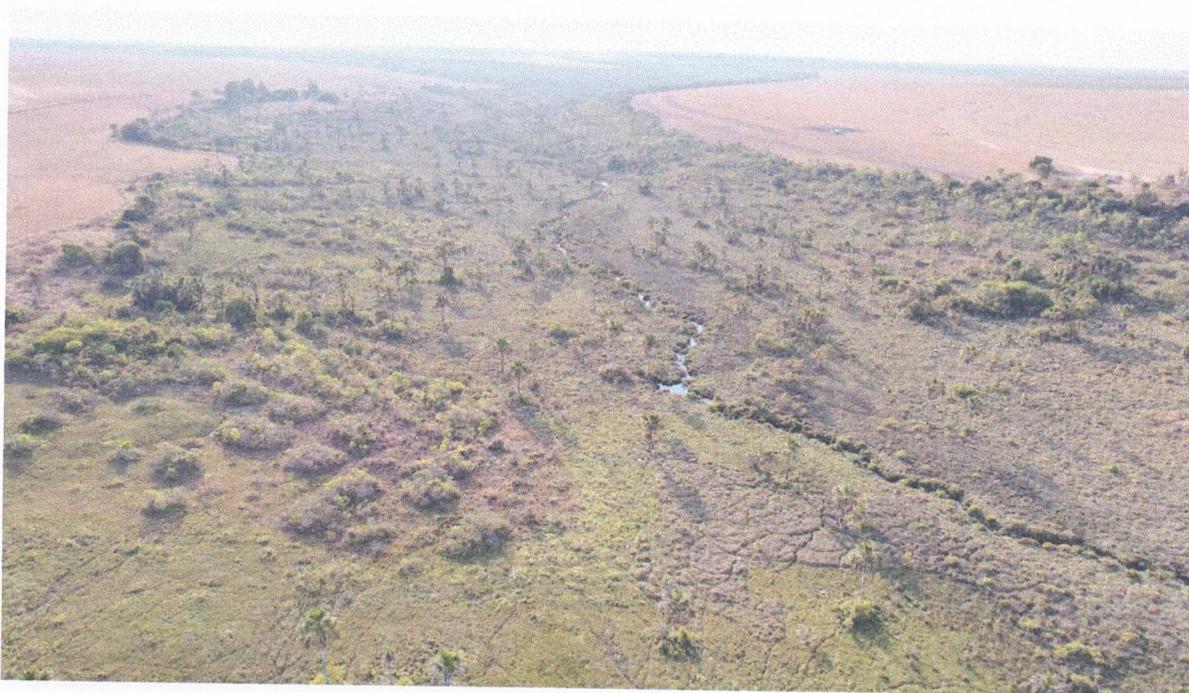
6.4 Foi observado *in loco* que o Manancial hídrico (ribeirão das Almas) apresenta leito fixo bem definido e contínuo, conforme observado na Figura 3. Pelas condições do tipo e características de solo e vegetação, verificou-se no trecho de observações que não ocorre afloramento do lençol freático, a montante do local onde será o barramento, conforme pode ser observado na Figura 3.

Figura 3: Manancial hídrico (ribeirão das Almas) apresenta leito fixo bem definido, perene e contínuo, conforme coordenadas geograficas (P4: Latitude 16° 22' 46,45" S e Longitude 46 ° 23' 3,76" O) – predomínio de Campo sujo úmido

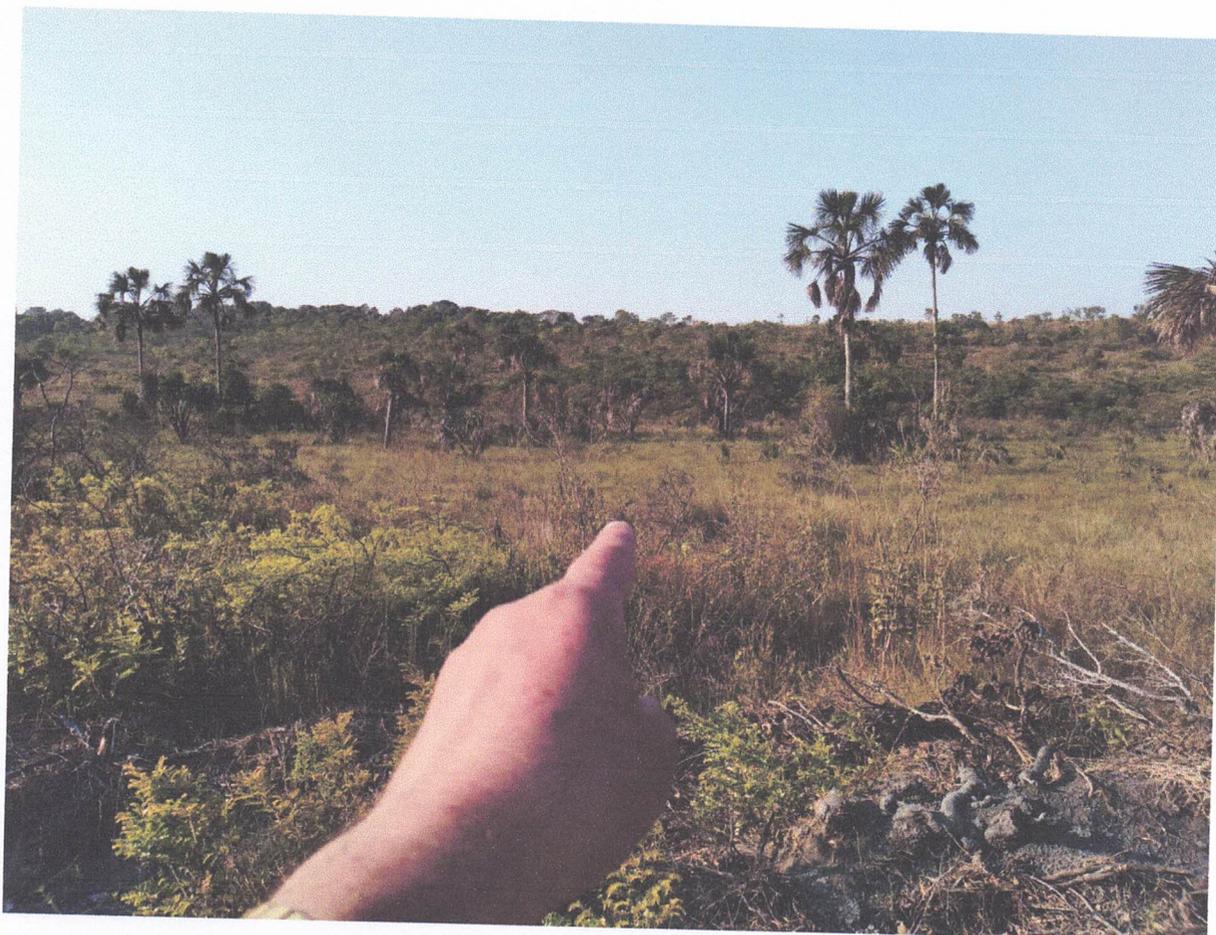
No trecho de observações, próximo ao local de onde será o barramento, observou-se a presença das seguintes espécies de mata de galeria não inundável: espécies das famílias Annonaceae (*Xylopia emarginata* - pindaíba-preta), Burseraceae (*Protium* spp. - breus), Melastomataceae (*Miconia* spp., *Tibouchina* spp. - quaresmeiras); *Cedrela odorata* (cedro); *Mauritia flexuosa* (buriti).

Figura 4: uma transição brusca com formações de Mata de galeria não inundável e campo sujo úmido. Imagem do local onde será implantado o barramento (P4: Latitude 16° 22' 46,45" S e Longitude 46 ° 23' 3,76" O).

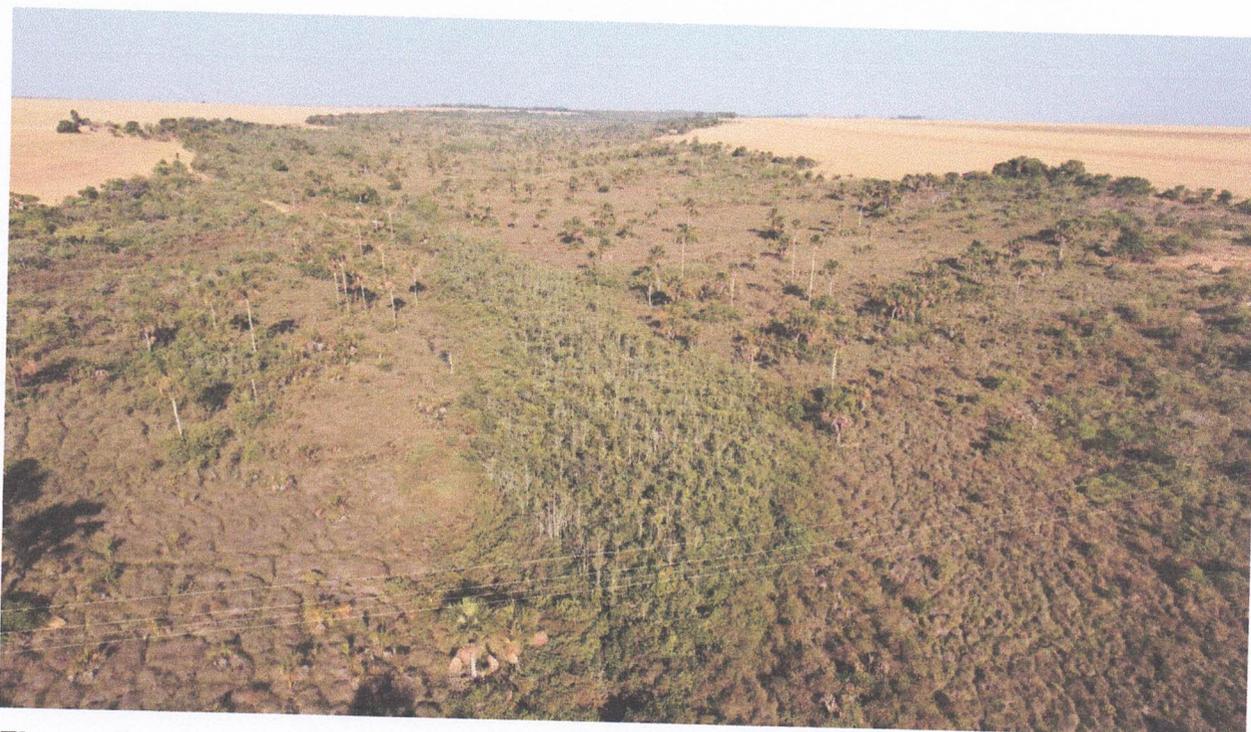
6.7 Característica e Tipo da mata de galeria não inundável (ribeirão das Almas): De acordo com características ambientais como a topografia e variações na altura do lençol freático, com consequências na florística, a Mata de Galeria do ribeirão das almas ocorre em reboleiras e pode ser classificada como: mata de galeria não Inundável. (Local do barramento até aproximadamente 1000 m à montante), circundadas por vegetação de campo sujo úmido, conforme pode ser observado nas coordenadas geográficas do ponto P2 (Latitude 16° 22' 28,98" S e Longitude 46 ° 24,3' 39" O).

Figura 5: Transição brusca com formações de Mata de galeria não inundável, campo sujo úmido e solo hidromórfico. Imagem aérea até aproximadamente 1000 m à montante do local onde será implantado o barramento, coordenadas geográficas do ponto P2 (Latitude 16 ° 22' 28,98" S e Longitude 46 ° 24,3' 39" O).
Fonte: (do autor)

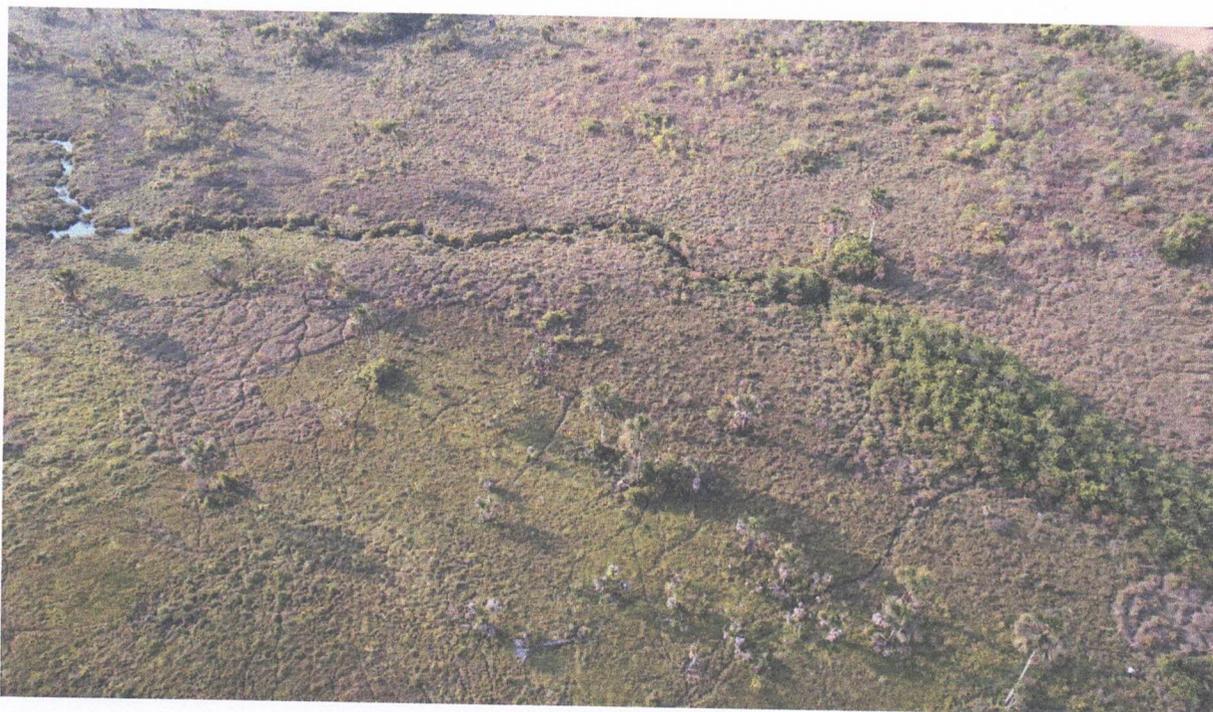
Não foi observada presença de brejos e nem de nascentes no trecho de observações entre 0 m à 1000m à montante do local onde será o barramento. Nas coordenadas geográficas próximo ao local onde será o barramento, o solo é hidromórfico. No entanto, o curso do ribeirão das Almas apresenta-se perene, contínuo e bem definido, característica de mata de galeria não inundável circundado por campo sujo úmido, conforme pode ser observado na figura abaixo.

Figura 5: Presença de Curso d'água perene, contínuo, com pequenas porções de mata de galeria circundadas pela vegetação característica de campo úmido, conforme coordenadas geográficas (P4: Latitude 16° 22' 46,45" S e Longitude 46 ° 23' 3,76" O) – predomínio de Campo sujo úmido..
