ANEXO III DO PARECER ÚNICO

AGENDA VERDE

É objeto desse parecer analisar a solicitação para realizar a supressão da cobertura vegetal nativa com destoca em uma área de 06:07:00 ha, a intervenção em área de preservação permanente sem supressão de vegetação nativa em uma área de 00:07:00 ha, para regularização de travessia e extração de Rochas Ornamentais (Blocos de Quartzitos).

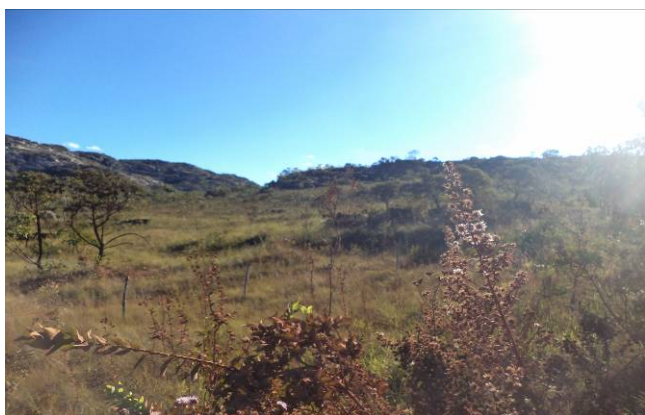
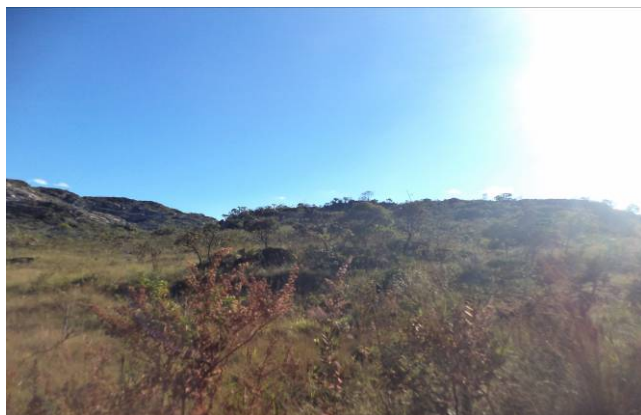
Foto 01 e 02 – Vista parcial da área de reserva legal da propriedade.

A propriedade denominada Sítio Rio Pardinho, possui uma área total de 357:86:77 ha, irá demarcar uma área de Reserva Legal de 71:75:00 ha, superior aos 20 % da área total da propriedade, exigidos pela Legislação Florestal vigente, a área é representativa da tipologia predominante na propriedade e se encontra em bom estado de conservação. A área é composta por 03 (três) glebas, a fisionomia é do Bioma Cerrado. Foi apresentado o cadastro no CAR, conforme exigido pela Legislação Florestal vigente.

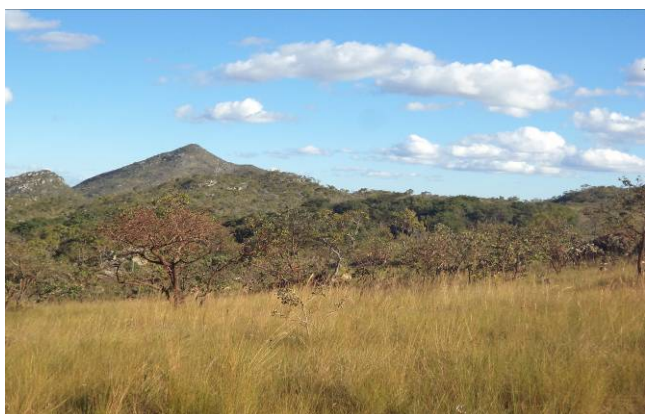
Foto 03 e 04 – Vista parcial da área de reserva legal da propriedade.

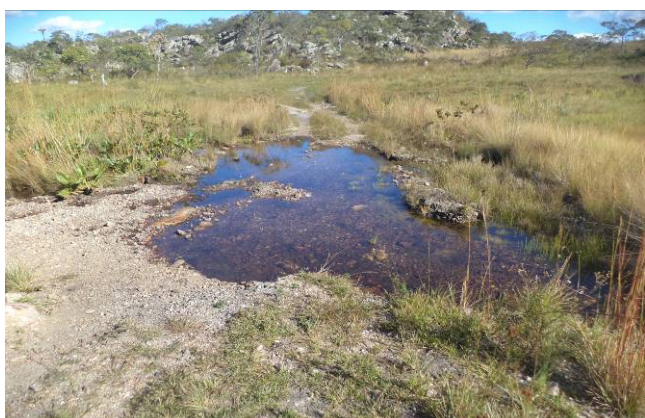
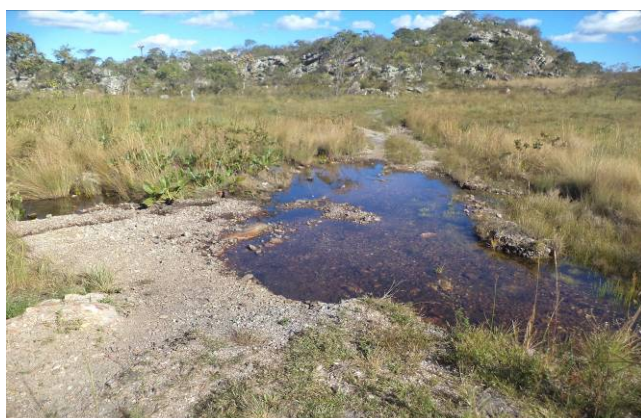
Durante a vistoria observou-se que a propriedade apresenta uma área total de preservação permanente de 23:87:00 ha, onde 23:80:00 ha está coberta por vegetação nativa e 00:07:00 ha com a presença de áreas alteradas (estradas). As áreas de Preservação Permanente com a presença de vegetação nativa se encontram preservadas, sendo que 00:07:00 ha é objeto de intervenção ambiental para o melhoramento de uma travessia existente.

Foto 05 e 06 – Vista parcial da área de preservação permanente onde será realizada a intervenção.

No caso da implantação da estrutura hidráulica para a travessia rodo ferroviária, devido à pequena extensão da área de intervenção, a movimentação do solo será mínima. Sendo assim, não gerando impactos ambientais significativos para estrutura do solo da área de preservação permanente.

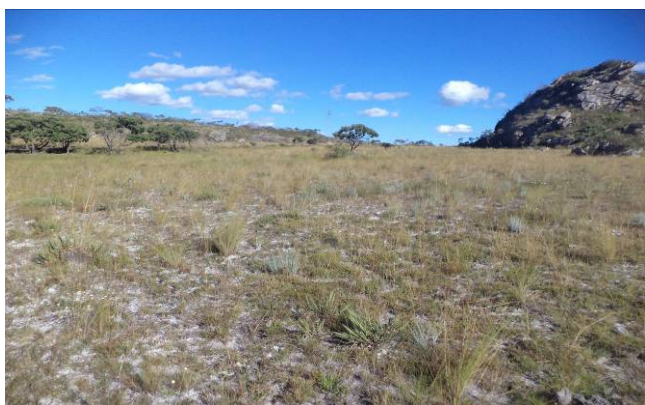
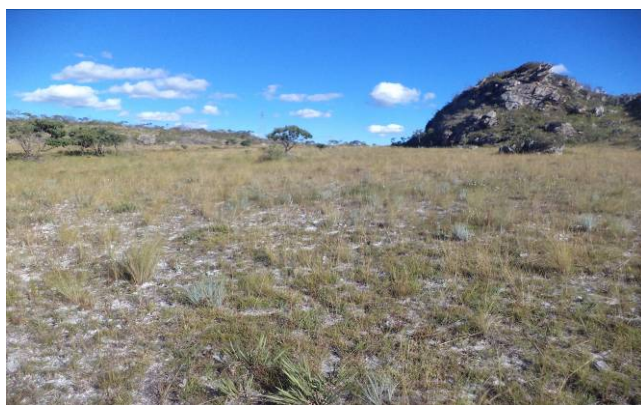
Foto 07 e 08 – Vista parcial da área de infra-estrutura solicitada para intervenção.

Será necessário para subsidiar a abertura de frente de exploração, a implantação de alojamento, infra-estruturas, melhoria de estradas, pilha de estéril, estocagem de produtos, e demais atividades relacionadas à exploração de Rochas Ornamentais.

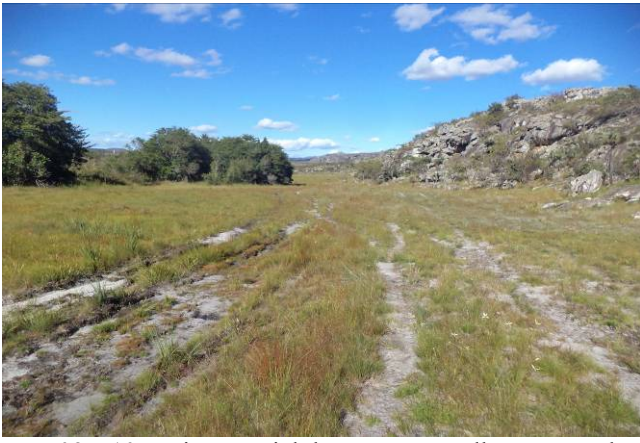
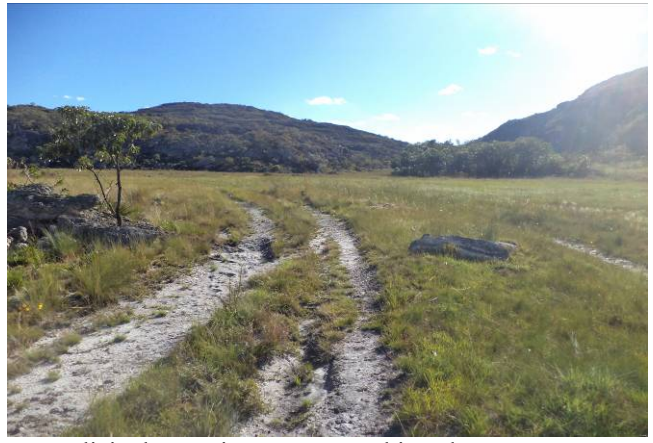
Foto 09 e 10 – Vista parcial da área para melhoria de acesso solicitada para intervenção ambiental.

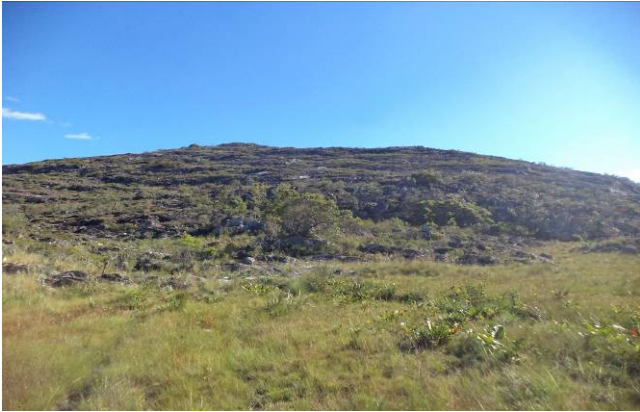
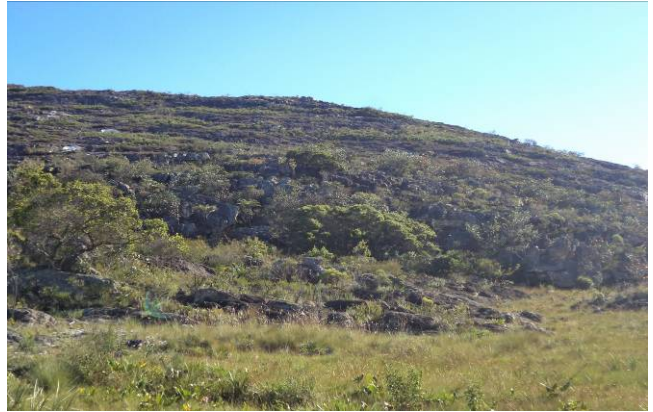
A área requerida para intervenção ambiental, apresenta topografia plana a ondulada, sendo uma área total de 06:14:00 ha, onde 06:07:00 ha ocorrerá a supressão da cobertura vegetal nativa com destoca, em área passível de intervenção para extração de Rochas Ornamentais (Blocos de Quartzitos), a intervenção ocorrerá em área do Bioma Cerrado, com a presença de áreas de Campo, Campo Cerrado e áreas de afloramentos rochosos quartzíticos, não havendo alternativa técnica locacional e 00:07:00 ha para intervenção ambiental em área de preservação permanente, apresenta topografia plana, sendo passível a intervenção sem a supressão de vegetação nativa de porte arbóreo, com a presença de áreas alteradas (estrada) desprovida de vegetação nativa, margens de curso d'água, com a finalidade de realizar a melhoria de acesso existente, visando a segurança operacional com intervenção em APP de uso consolidado, caracterizada como intervenção de baixo impacto ambiental. Esta intervenção de baixo impacto em APP encontra previsão no artigo 1º, inciso X, b, da Lei Federal nº. 12.651 de 25 de Maio de 2012, artigo 11 da Resolução CONAMA 369/2006, em função de não haver alteração do uso do solo, não havendo alternativa técnica locacional. Na propriedade não foi constatado a existência de áreas subutilizadas ou abandonadas.

Foto 11 e 12 – Vista parcial da área de lavra solicitada para intervenção.

Contudo, para a abertura das frentes de lavra que possuem uma cobertura de solo orgânico, deverá ser preparada uma pequena área onde todo solo revolvido ou remanejado deverá ser estocado.

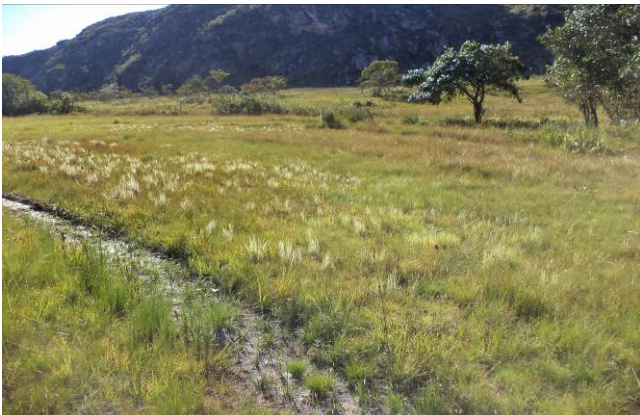
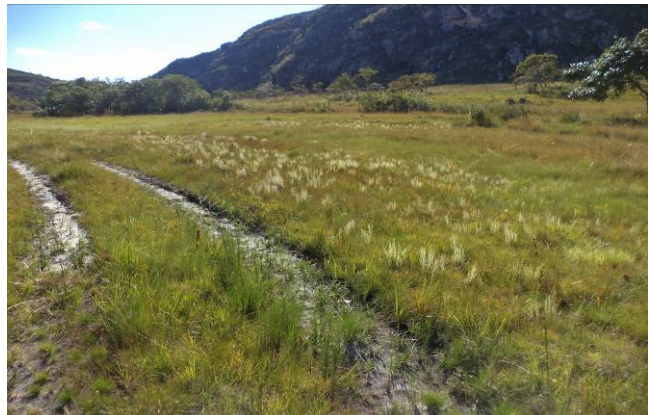
Foto 13 e 14 – Vista parcial da área de compensação pela intervenção em área de preservação permanente.

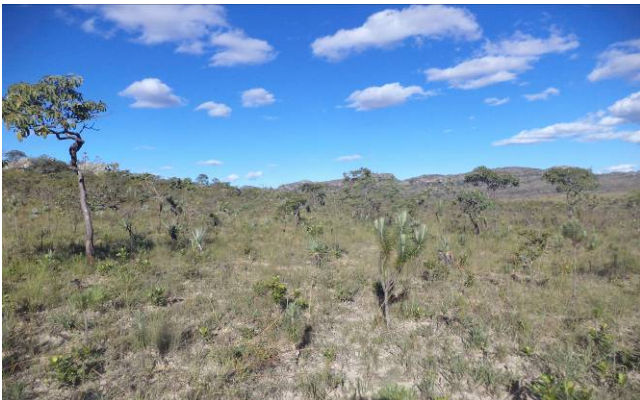
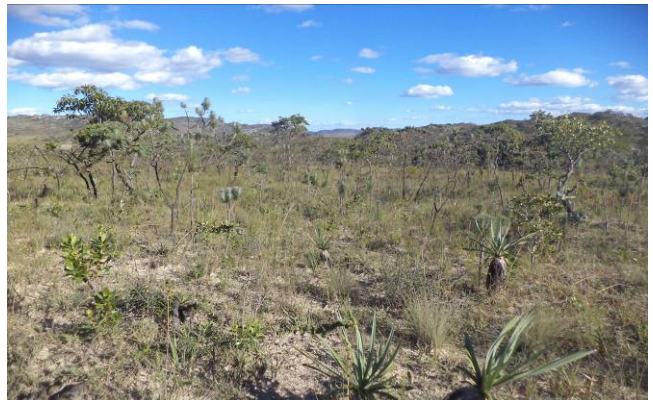
Foto 15 e 16 – Vista parcial da área de compensação pela intervenção em área comum.
