RELATORIO TECNICO SUPRAM CM – 034/2009

RELATÓRIO DE VISTAS

Empreendedor: Prefeitura Municipal de Ribeirão das Neves		
Empreendimento: Cemitério Público de Ribeirão das Neves	Atividade: F-04-02-2	
Licenciamento Ambiental N°. 11537/2006/002/2009		
Licença requerida: LO	Classe : 3	Parecer Único N° 214/2009
Protocolo SIAM: 663658/2009

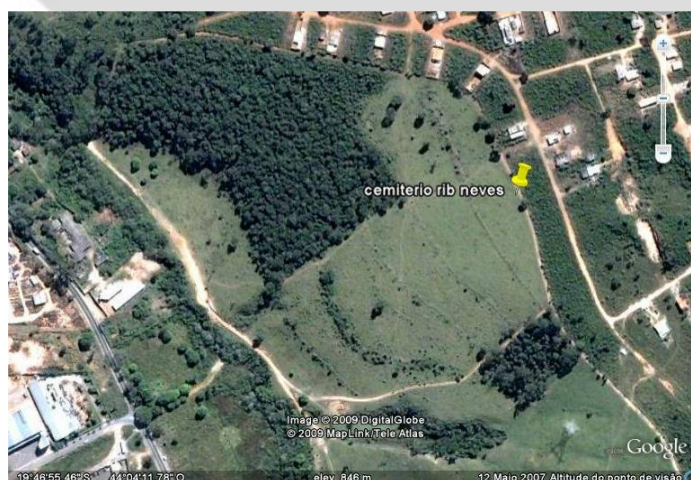
Conforme apresentado na fls.29 do RCA, junto as divisas norte e leste do terreno, observa-se a existência de lotes residenciais pertencentes ao loteamento Bairro Porto Seguro, nos quais foi identificada a presença de apenas 03 residências unifamiliares efetivamente implantadas e em uso (Figura 1).

Figura 1- Imagem do *GoogleEarth* datada do mês de maio de 2007 onde se pode ver a ocupação da área naquela época.

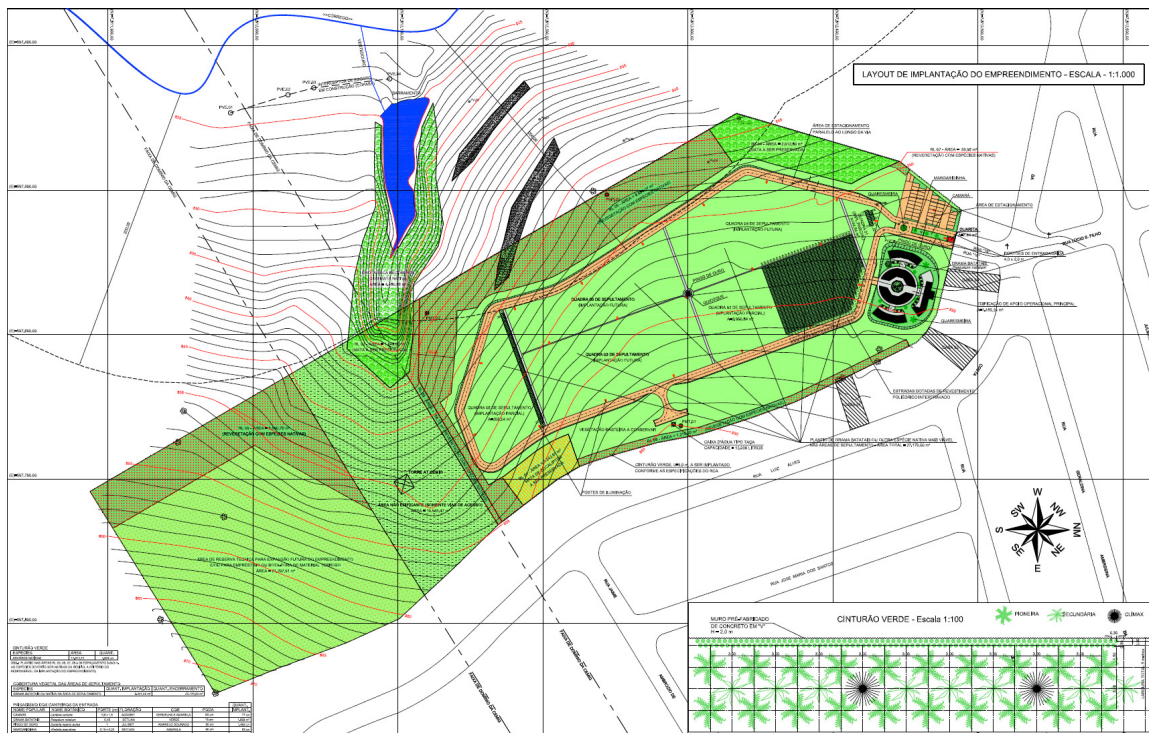
Um corredor verde (figura 2) interligando os remanescentes de vegetação presentes no interior da área do empreendimento (um fragmento de vegetação nativa e outro de eucalipto com sub-bosque de nativas) por meio de plantio de espécies arbóreas nativas foi implantado na área do cemitério em atendimento à condicionante nº 6 do Parecer Técnico de LP+LI *“Que a proposta de implantação de um “corredor ecológico” que interligará os dois maciços principais de vegetação, seja utilizado, o plantio de espécies nativas do local”* .

Esclarecemos que quando da concessão da LP + LI, o projeto apresentado e aprovado pelo CIF/COPAM, contemplava a área de 4,7 ha, que faz parte de uma área maior (10,25 ha) cedida pelo Estado à Prefeitura Municipal de Ribeirão das Neves. Em relação à área não contemplada no licenciamento, informamos que aproximadamente 1,1 ha foram definidos como área não edificante, por localizar em área de servidão da

torre de transmissão da CEMIG; 0,15 ha foram destinados a preservação por se tratar de fragmento de vegetação nativa em APP; 2,13 ha foram previstos para futura expansão do empreendimento e 0,65 ha foram previstos para serem revegetados, com o propósito de averbação de parte da reserva legal, caso necessário. Ressalta-se que inicialmente a área onde foi implantada o corredor ecológico havia sido prevista para revegetação, também com o propósito de averbação de parte da reserva legal.

Figura 2 – Área cedida para a Prefeitura Municipal de Ribeirão das Neves. Onde vê-se, área de implantação do cemitério, faixa de servidão da CEMIG, área restante ocupada por pastagens e áreas de preservação permanente (localizadas fora do empreendimento).

Além disso, não foi constatada intervenção em área de preservação permanente na área onde foi implantado o cemitério, como indicado na figura 2.

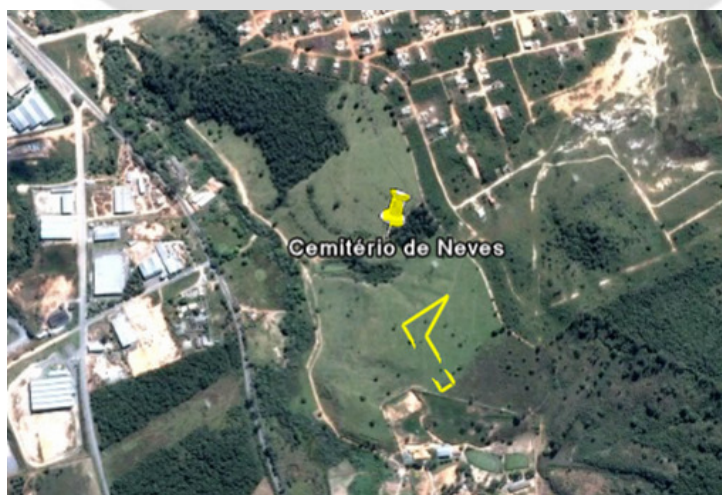
Com relação a proposta de recuperação ambiental da área cedida pelo Estado e não utilizada para a implantação do empreendimento, observa-se que a mesma constitui-se de pastagem, não tendo sido observados fragmentos de vegetação nativa, conforme pode ser visto na figura 3.

Figura 3 - Área delimitada de amarelo, onde foi sugerida a recuperação vegetal.

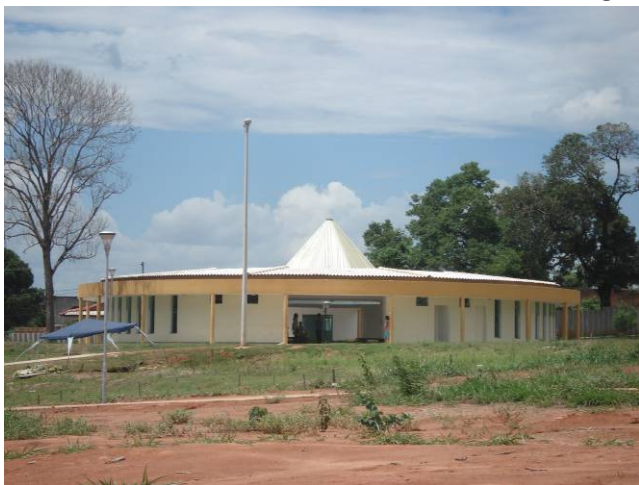
Foto 01: Área de velório, primeira área de sepultamento e trecho com solo exposto,

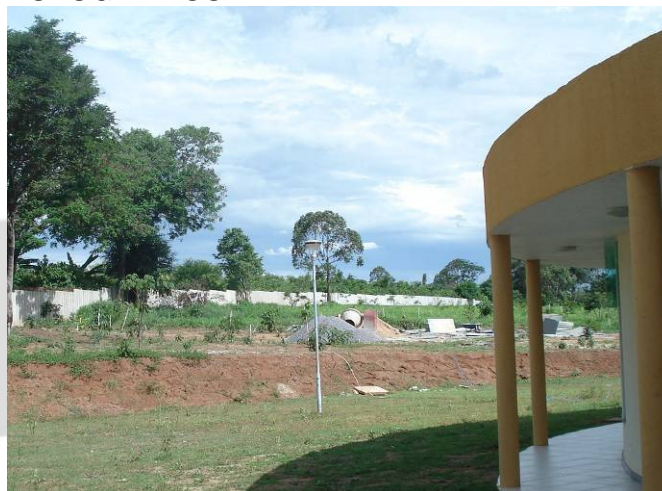
Foto 02: Material de construção das sepulturas acumulado na área de revegetação, próximo aos velórios.

- manutenção das vias de circulação, para retirada da vegetação que nasce entre os blocos da pavimentação;
- retirada de material de construção depositado na área onde está sendo implantado corredor arbóreo,
- plantio de gramíneas nos pontos de solo exposto sobre a área de futura implantação de sepulturas;
- limpeza e manutenção das redes de drenagem, e áreas atingidas pelo carreamento de solo;
- atenção à realização do automonitoramento,

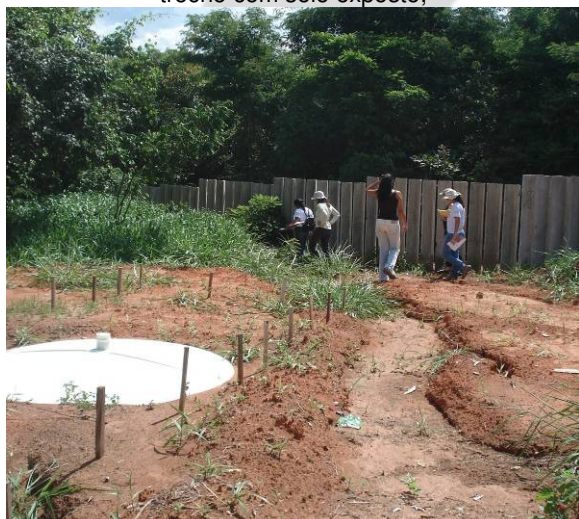
- dentro do cemitério, na área prevista para implantação futura de sepulturas, foram encontrados alguns pontos onde existe solo exposto, com acúmulo de solo solto. Essa manutenção inadequada permite o carreamento de solo para o sistema de drenagem, acúmulo de material nas tubulações e a jusante dos pontos de lançamento, como detectado.

Foto 03: Solo carreado pelo sistema de drenagem que escoou para aceiros e próximo ao muro

1. Limpeza do material carreado (solo) que se acumulou em alguns pontos das vias e a jusante do lançamento pelo sistema de drenagem, próximo ao muro do cemitério, plantio de gramíneas na área de implantação futura de sepulturas; Prazo: 30 dias;
2. Realizar sistematicamente a verificação e manutenção da cobertura vegetal das áreas de sepultura e limpeza do sistema de drenagem; Prazo: ao longo de toda vida útil do empreendimento;
3. Implantar dispositivos de contenção de sedimento a jusante das alas de lançamento de drenagem. Prazo 90 dias.
4. Apresentar local adequado para depósito de materiais de construção civil utilizado na construção das sepulturas, com cronograma de implantação. Prazo 30 dias.

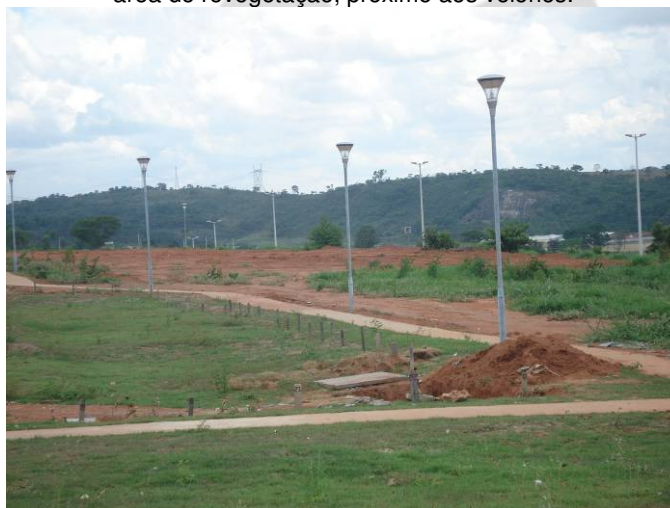
Foto 04: Área para futura implantação de sepulturas com trecho de solo exposto ao fundo.

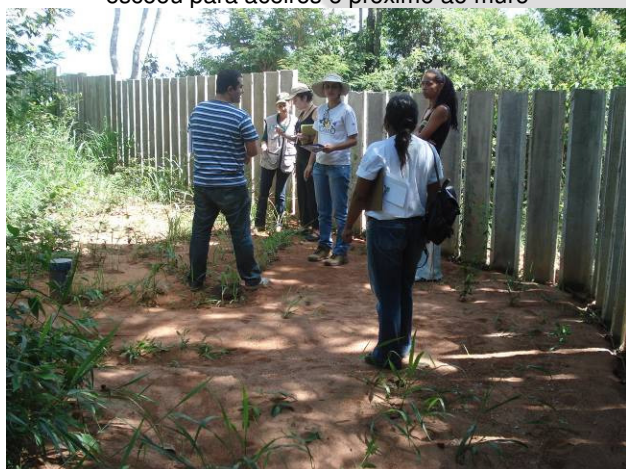
Foto 05: Aceiro próximo ao ponto de monitoramento de água subterrânea PMT04 com acúmulo de material carreado pela drenagem junto ao muro

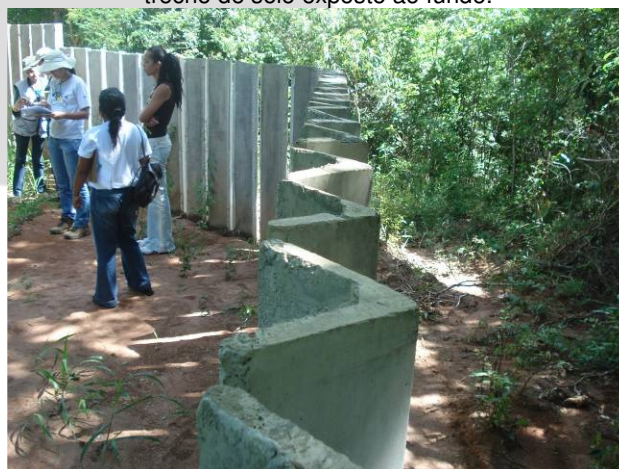
Foto 06: Aceiro interno e externo ao cemitério próximo ao PMT04

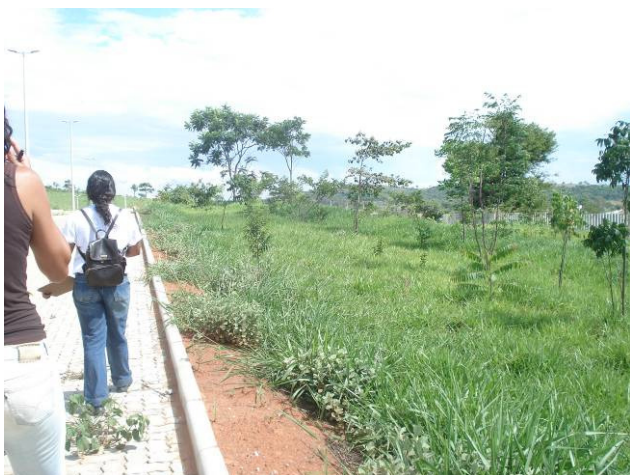
Foto 7: Corredor ecológico com mudas de vegetação nativa para onde foi solicitada a intensificação dos tratos culturais apresentada como Condicionante 01 do PU 214/2009 de LO .

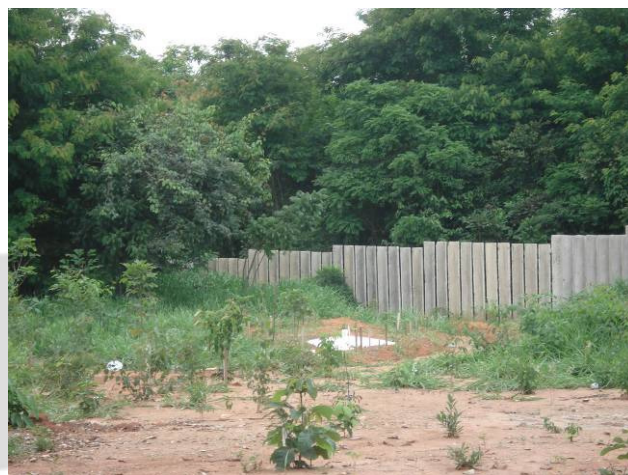
Foto 8: Corredor ecológico com mudas de vegetação nativa para onde foi solicitada a intensificação dos tratos culturais apresentada como Condicionante 01 do PU 214/2009 de LO; fossa séptica próxima ao aceiro e muro do cemitério.

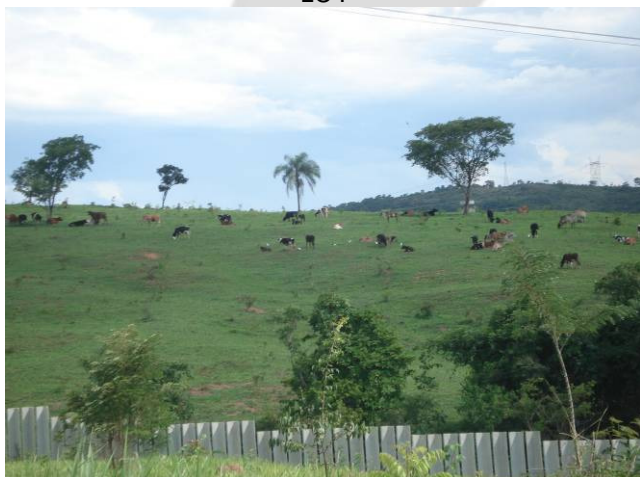
Foto 9: Área remanescente, doada pelo Estado ao Município, onde observa-se a presença de pastagens e gado.

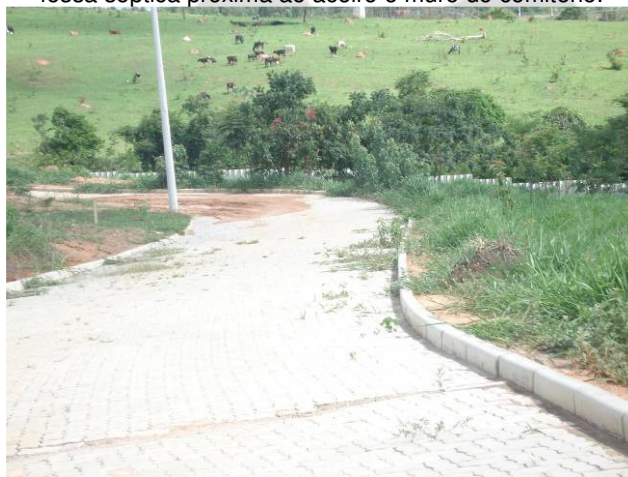
Foto 10: Trecho de via onde foi solicitada limpeza e manutenção, ao fundo área remanescente, doada pelo Estado ao Município, ocupada por pastagem.

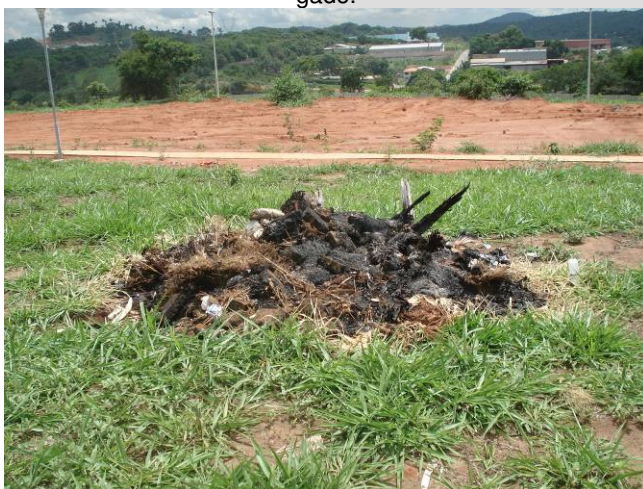
Havia no local também um ponto com queima de restos de coroas de flores, indicado no relatório fotográfico, esse procedimento é inadequado para tratamento destes resíduos. Ressalta-se que deve ser feita a destinação correta desse resíduo.

Foto 11: Restos de coroas de flores sendo queimados

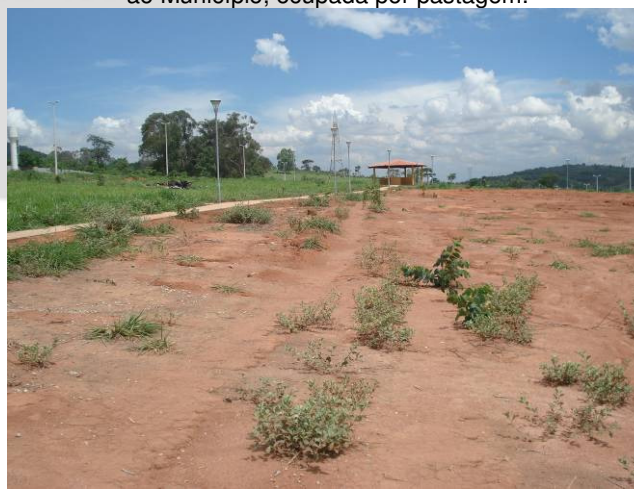
Foto 12: Área de sepulturas, trecho com solo exposto e trecho coberto com gramíneas
