## **RELATÓRIO DE VISTA COMPAM – PROMUTUCA**

Processo Administrativo: 3118/2021

Empreendimento: CARLO D'ARTAGHAN ALMEIDA (EXTRAFILITO)

Atividade Principal: Lavra de Filito.

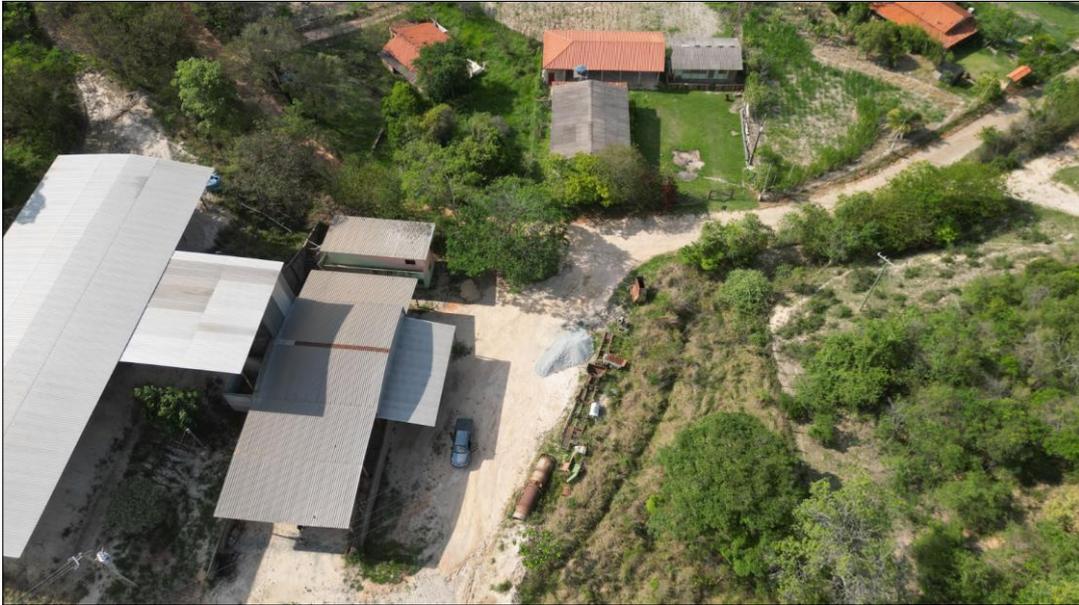
*Figura 1- Imagens aéreas da infraestrutura do empreendimento, onde observa-se galpão de estocagem de minério, galpão de beneficiamento, área administrativa e área de carregamento.*

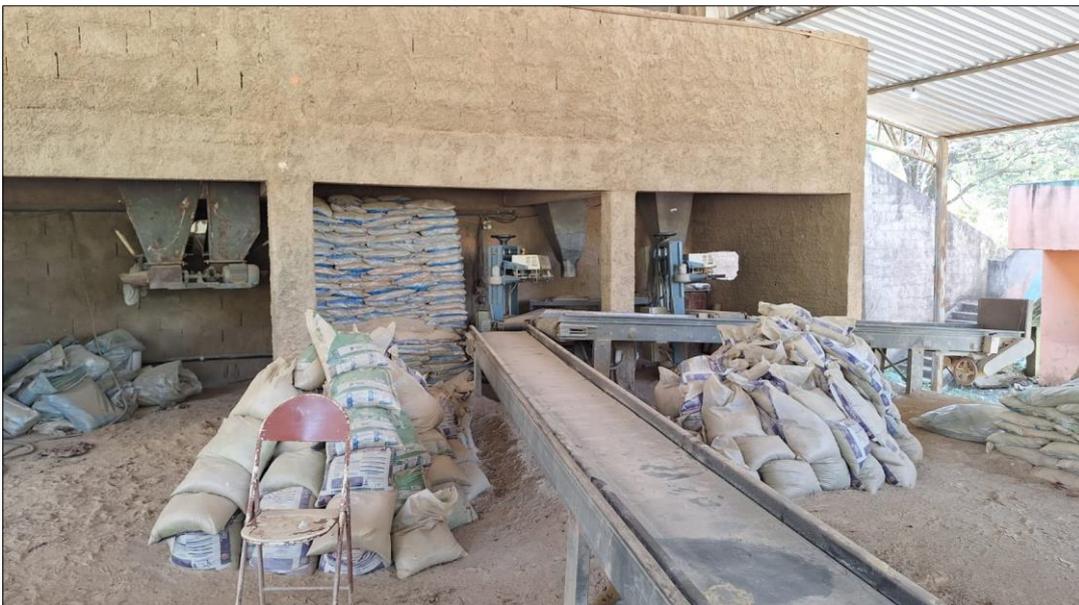
Durante a visita, realizou-se uma inspeção abrangente em todo o local, culminando em diversas constatações relevantes. Primeiramente, foi possível verificar que o empreendimento encontra-se com suas atividades paralisada, podendo-se observar que suas instalações e equipamentos

apresentaram-se em estado de deterioração devido à falta de uso, conforme se constata nos registros fotográficos abaixo. Ressalta-se que essa situação tem acarretado prejuízos sociais significativos para a comunidade local, incluindo a perda de empregos e renda, e ameaça até mesmo a subsistência do empreendedor.

*Figura 2 - Galpão de beneficiamento com clara evidências de desuso.*

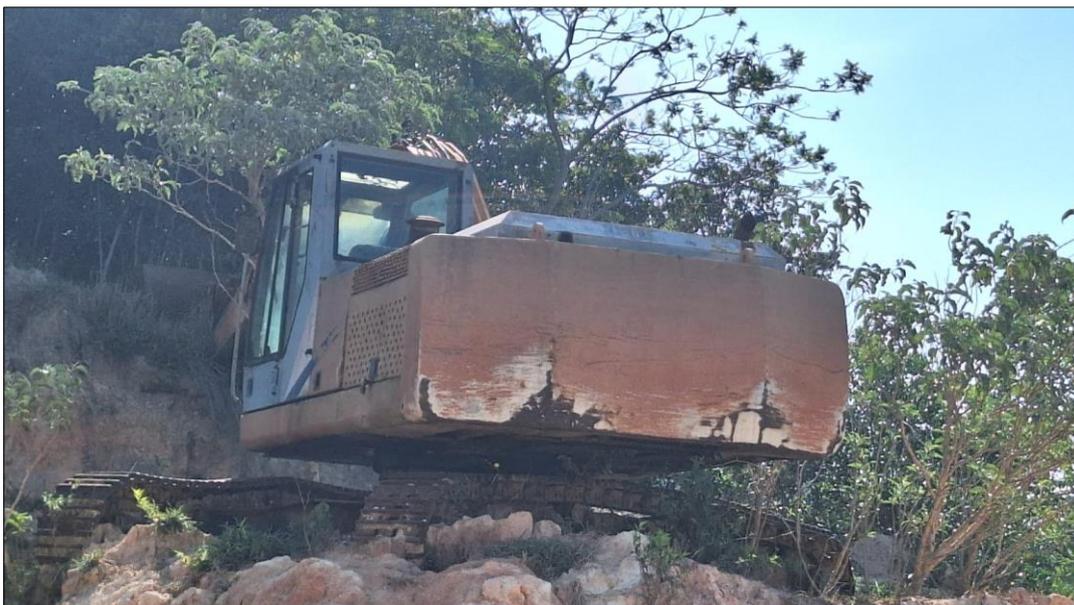
Figura 3 - Retroescavadeira encontrada no local com clara evidência de deterioração por falta de uso.

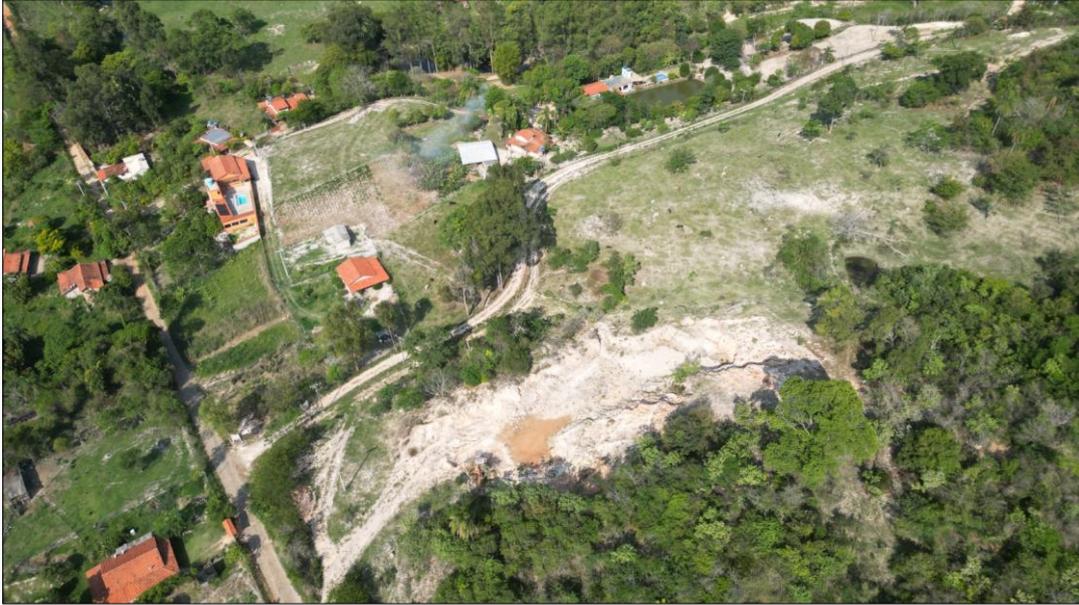
Ao examinar as áreas à de lavra destinadas expansão, constatou-se que grande parte delas consiste em vegetação exótica, predominantemente pastagens, e arbustiva, sem rendimento lenhoso. Além disso, constatou-se a presença de indivíduos arbóreos nas margens da frente de lavra, os quais não serão objeto de intervenção devido às operações planejadas. É importante destacar que parte dessas árvores é composta por espécies de eucalipto plantadas.

*Figura 4 - Vista Geral da área da lavra. Observa-se a cava inicial da lavra e a áreas de expansão pretendida em meio a pastagem. No entorno observa-se a presença de indivíduos arbóreos isolados, bem como fragmentos de vegetação nativa, o qual não serão objeto de intervenção.*

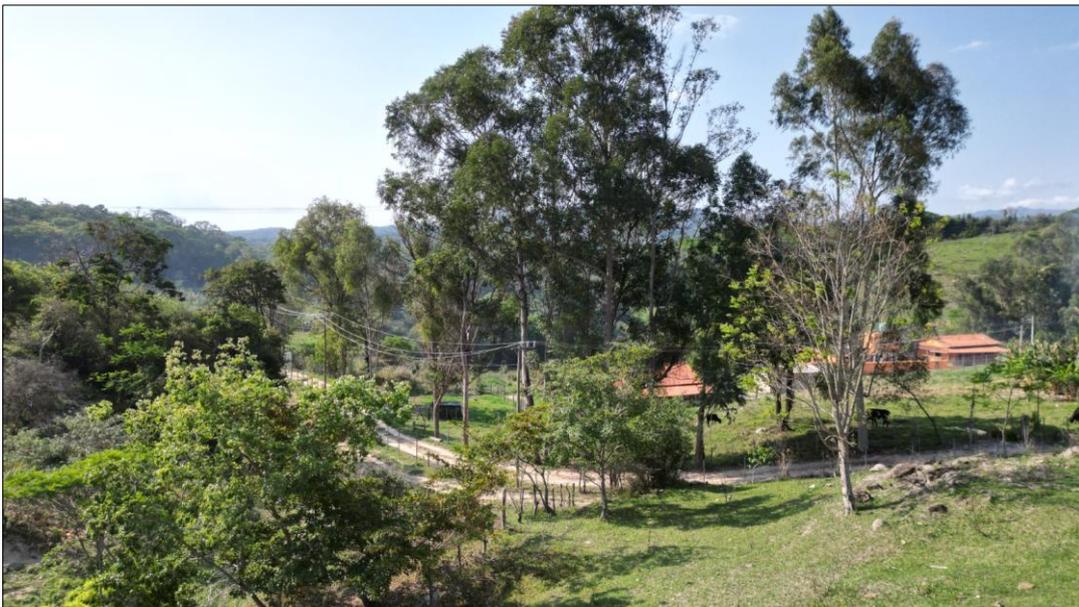
*Figura 5 - Registro da presença de indivíduos arbóreos no entorno da área pretendida para extração com ocorrência de eucalipto.*

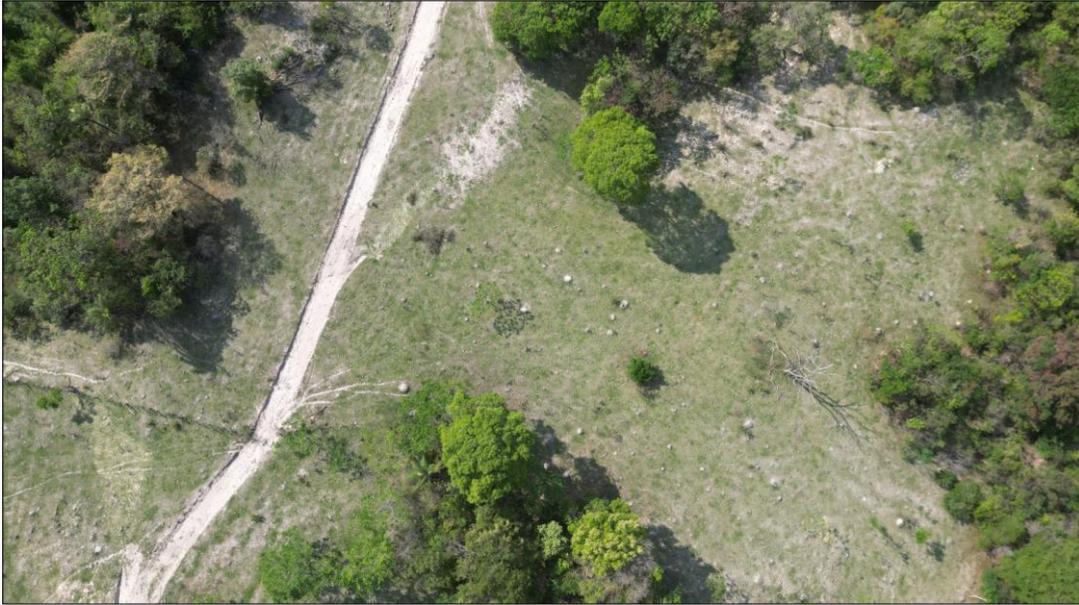
*Figura 6 - Detalhe da área pretendida para futura extração, denominada frente de lavra 2, em meio a pastagem e árvores isoladas no entorno, as quais não sofrerão intervenção.*

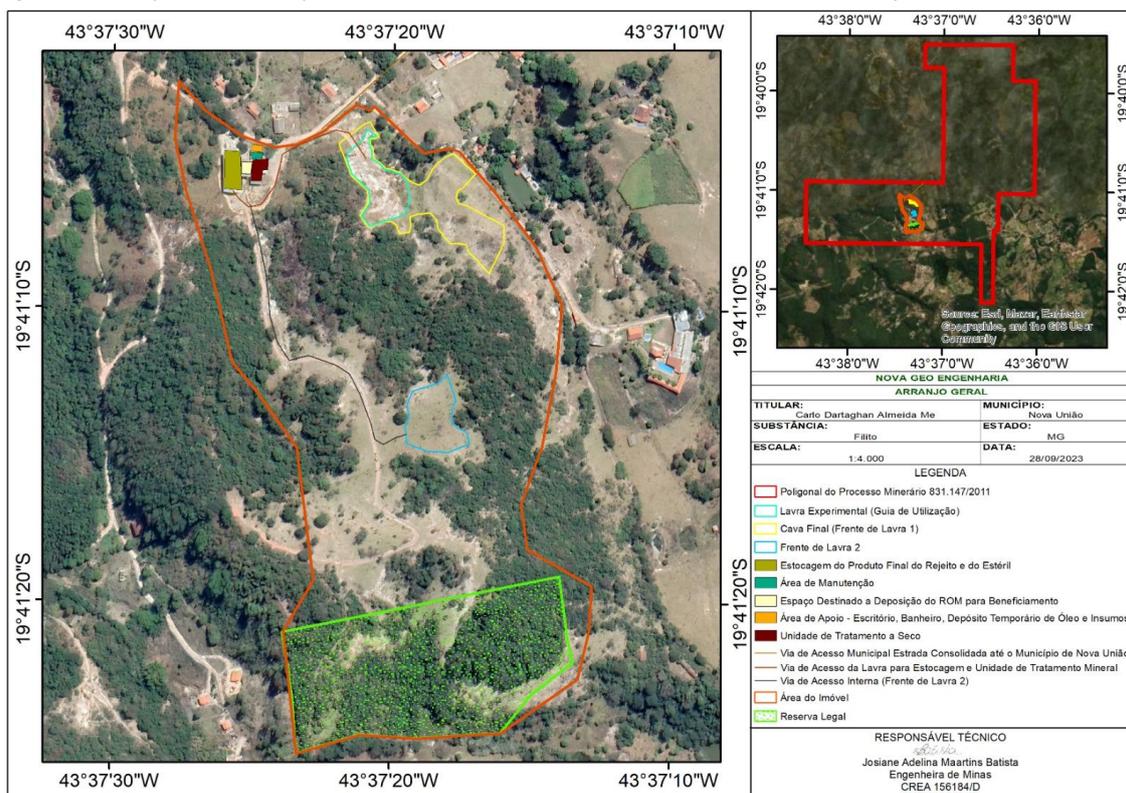
Diante das observações realizadas, tornou-se evidente que ocorreu um equívoco significativo na delimitação e definição da Área de Diretamente Afetadas (ADA) no Relatório Ambiental Simplificado. As ADA, de acordo com sua finalidade, devem ser estritamente destinadas a intervenções ambientais necessárias. No entanto, no estudo apresentado, o polígono foi delimitado de forma mais ampla, assemelhando-se a Áreas de Influência Direta (AID).

Figura 7 - Arranjo Geral do Empreendimento delimitando as áreas onde atividades serão efetivamente executadas.

Diante de todo exposto, sugere-se aos conselheiros e que avaliem a possibilidade de submeter o processo de licenciamento para uma revisão técnica adicional, a fim de evitar a manutenção do indeferimento do licenciamento, levando em consideração que a paralisação das atividades tem causado prejuízos sociais e econômicos significativos à comunidade local e ao empreendedor.

No entanto, caso a sugestão de revisão não seja acatada, recomenda-se que o empreendedor inicie um novo processo de licenciamento ambiental, pautado nas informações atualizadas e na realidade do local. Dado o contexto apresentado, sugere-se que o órgão ambiental priorize a análise desse possível novo processo. Reforçando que o fechamento da empresa tem gerado impactos socioeconômicos consideráveis, incluindo a perda de empregos, a diminuição dos recursos provenientes dos serviços, insumos e impostos associados, que contribuem para o nível de renda na região, bem como a redução na oferta de agregados para construção civil em uma área que tem carência desse recurso

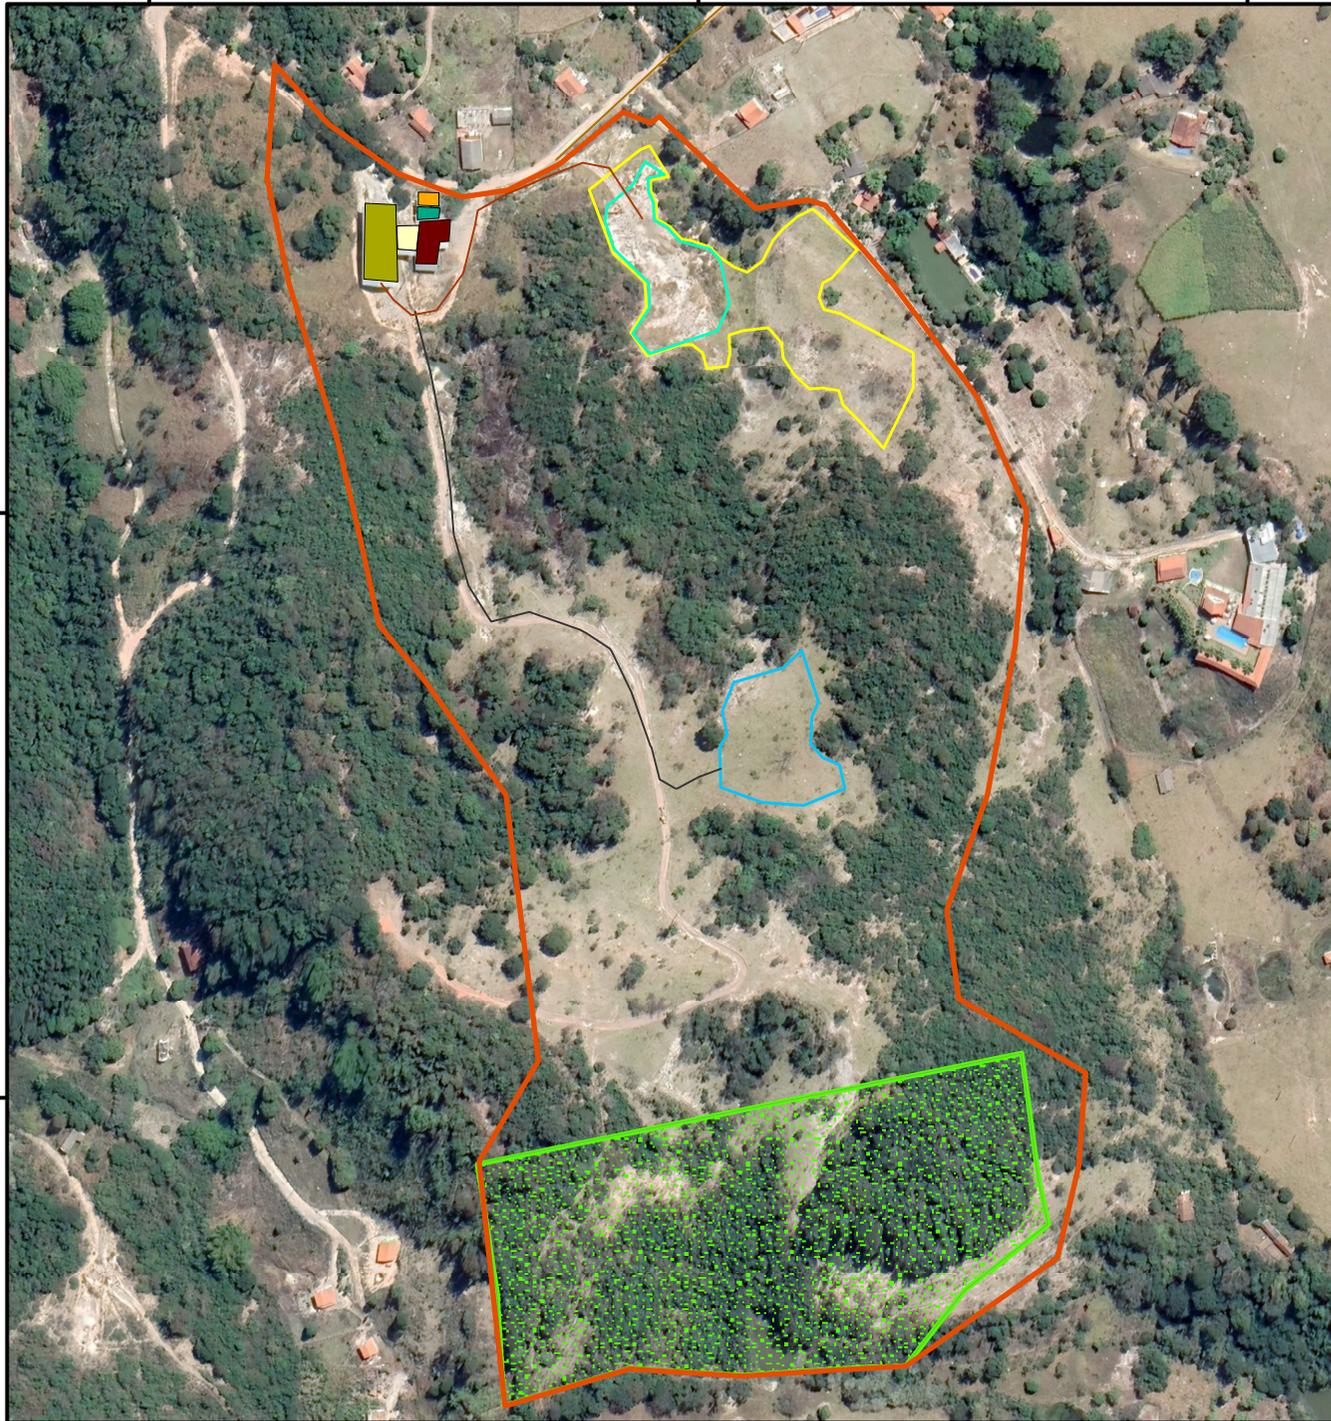
**ARRANJO GERAL DO EMPREENDIMENTO.**

A seguir, e no anexo único deste documento, apresenta-se o mapa com a situação real do empreendimento constatada in loco, com as áreas de expansão da lavra e demais estruturas delimitadas onde as atividades serão efetivamente executadas.
