PARECER ÚNICO SUPRAM CM N.º 272/2012
Indexado ao(s) Processo(s)

Licenciamento Ambiental nº 00003/2003/002/2011 LOC **DEFERIMENTO**

Empreendimento: Ligas Gerais Indústria e Comércio Ltda.

Processo COPAM n.º 00003/2003/002/2011		Classe/Porte: 3/M
Empreendimento: Ligas Gerais Indústria e Comércio Ltda.		
CNPJ: 03.076.019/0001-00		
Atividade: Beneficiamento de escória de ferro silício		
Endereço: Rua Floriano Pereira Neto nº 390		
Município: Matozinhos/MG		
Referência: Condicionantes da Licença de Operação Corretiva - LOC		Validade: 6 (seis) anos

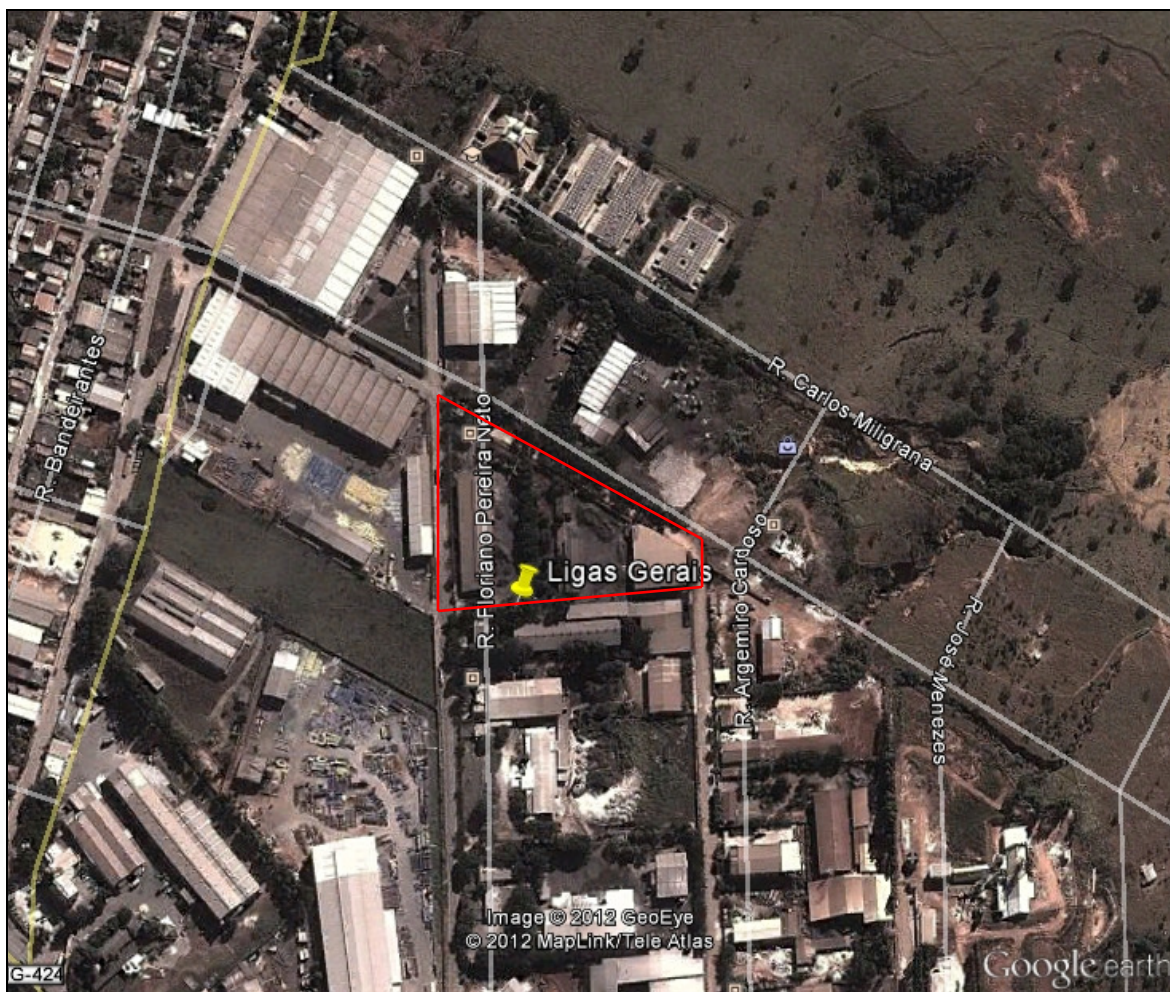
Vista aérea da área do empreendimento (delimitada em vermelho) e seu entorno.

A Figura 01 apresenta uma vista aérea da área do empreendimento e seu entorno.

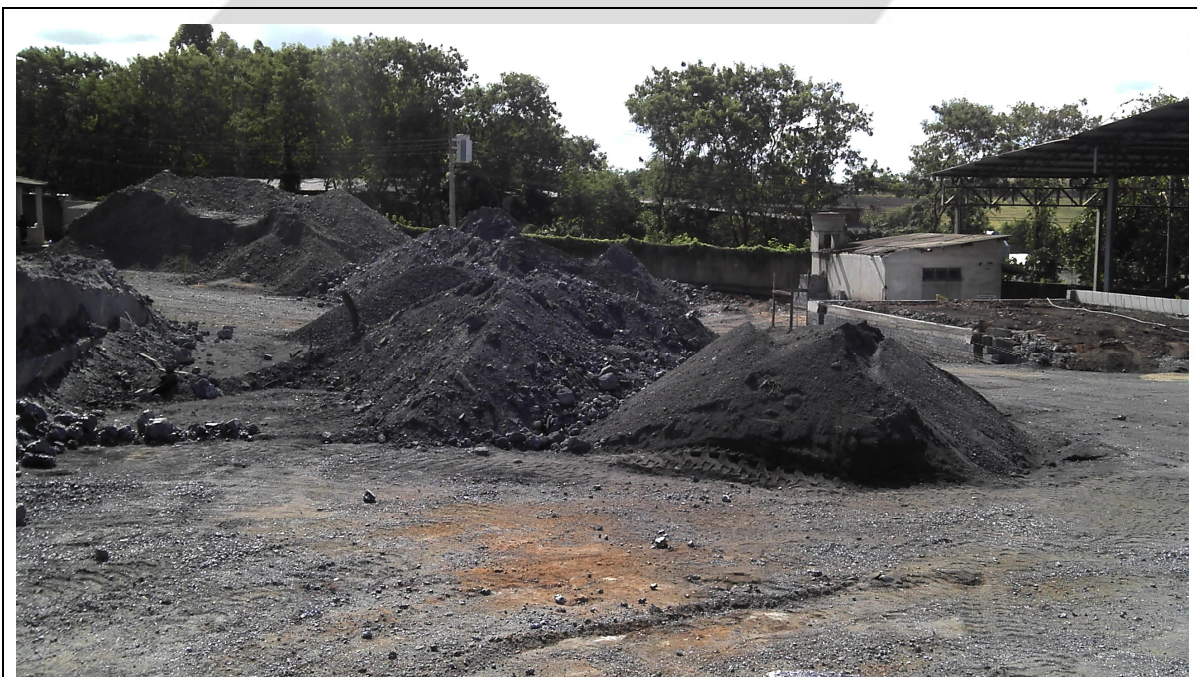
Foto 01: Pátio de estocagem de escória

O empreendimento faz o beneficiamento de escória de ferro silício e silício metálico, que se trata de um resíduo de empresas metalúrgicas. A escória é recebida dessas empresas e armazenada em pilhas num pátio de estocagem, em local aberto de piso impermeabilizado (ver Foto 01 do Anexo II). Em seguida, com o auxílio de pá carregadeira, o material é enviado para o setor de separação, no qual os funcionários separam/selecionam manualmente o ferro silício e silício metálico da escória, com o

Na vistoria realizada pela SUPRAM CM, observou-se que o sistema de drenagem pluvial existente é insuficiente, especialmente nos pátios de estocagem de resíduos. Assim, a SUPRAM CM solicitou como informação complementar aos estudos ambientais que o empreendedor apresentasse o projeto desse sistema, o qual foi atendido. O sistema de drenagem pluvial do empreendimento será composto por rede coletora, sarjetas, bocas de lobo e dois desarenadores (caixas de areia). Os desarenadores foram dimensionados para remover 95% das partículas em suspensão com diâmetro superior a 0,2 mm. Assim, como condicionante da LOC, a SUPRAM CM solicita que seja apresentado o relatório comprobatório da instalação desse sistema.

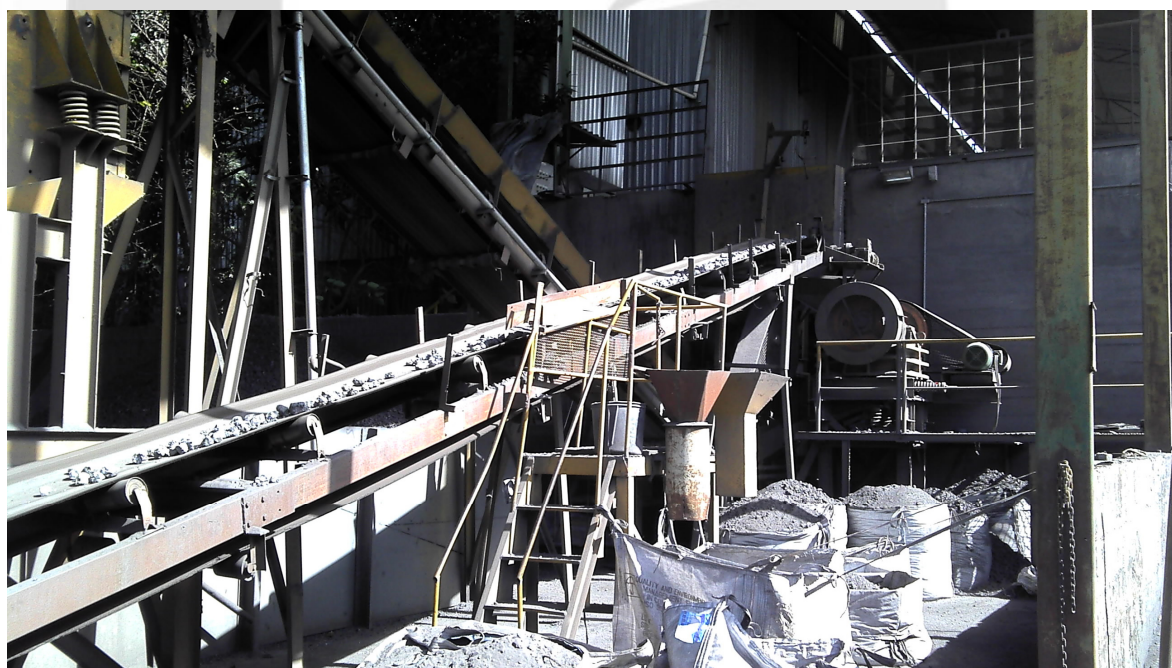
Foto 02: Setor de britagem 02

No setor de britagem 02 (ver Fotos 2 e 3 do Anexo II), o produto processado é a escória “catada”, gerando faixas granulométricas diferentes que são classificadas como escória britada (usada como matéria-prima para a produção de ferro-gusa com alto teor de silício) e subproduto (finos de escória).

O laudo técnico de avaliação ambiental de ruído recomenda complementar o telhado do galpão do britador externo e o fechamento lateral do galpão do britador externo e galpão da briquetadeira, utilizando material com capacidade de absorção de ruído. Essas recomendações serão objeto de condicionante da LOC.

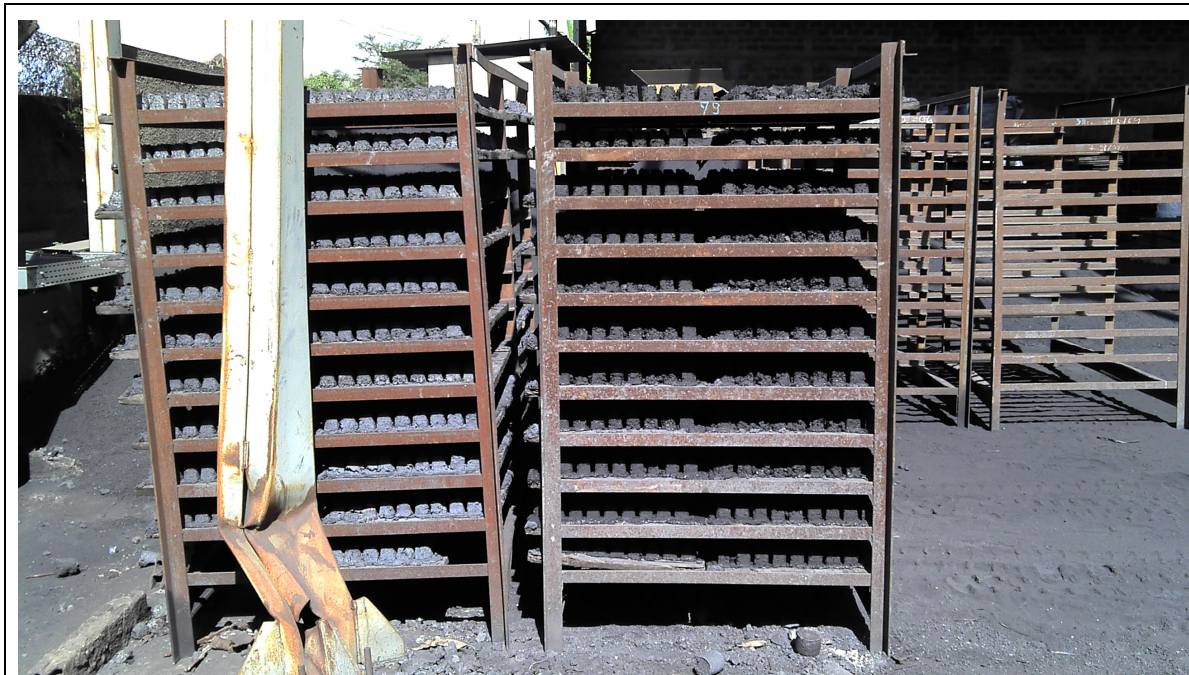
Foto 04: Área de secagem dos briquetes

O subproduto (finos de escória) é direcionado para o setor de briquetagem, onde é misturado com água, coque e cimento. Esta mistura é prensada em forma própria para briquete e colocada ao ar livre para secagem (ver Foto 04 do Anexo II). Toda rebarba do produto ou produtos danificados retorna ao processo para a formação dos briquetes, utilizados como aporte térmico e químico de aços.

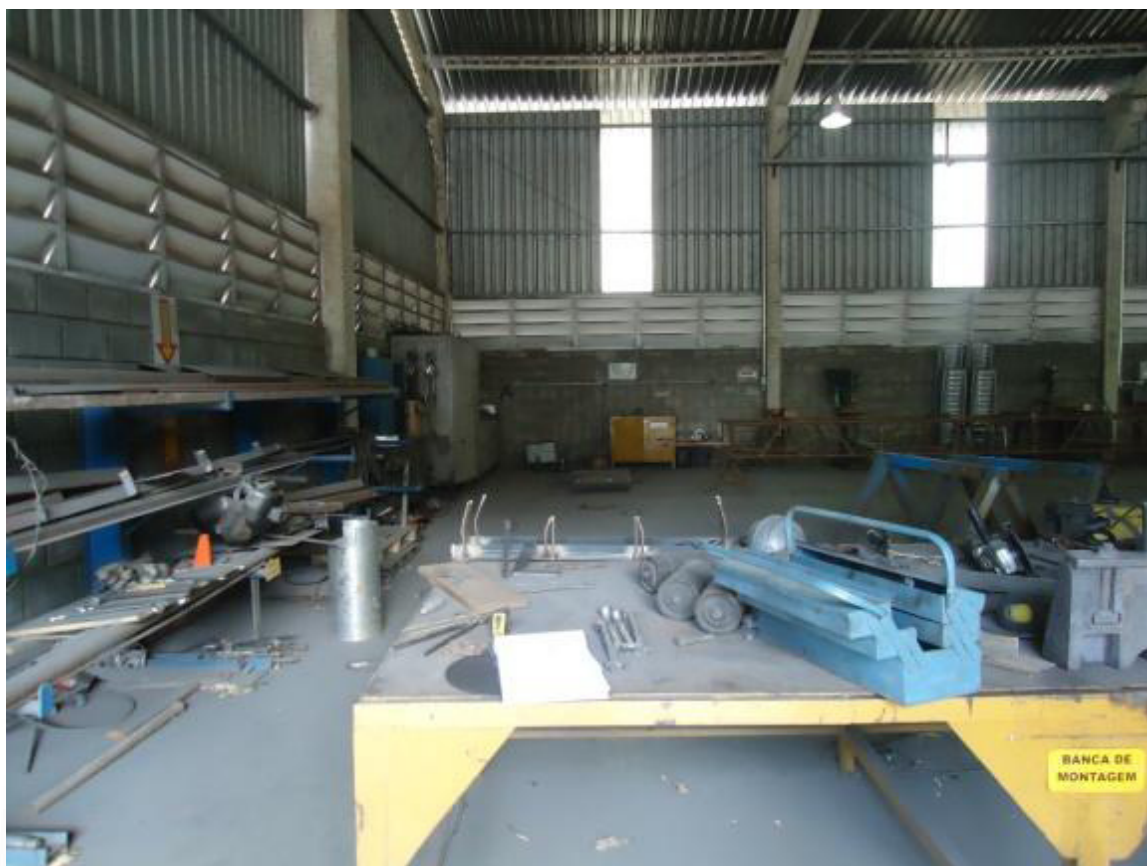
Foto 06: Oficina mecânica

A manutenção dos equipamentos é realizada no local, como troca de correia transportadora, lubrificação das peças utilizando graxa e óleo lubrificante. Os reparos de solda em peças danificadas são realizados na oficina mecânica.
