PARECER ÚNICO Nº 123/2014 (PROTOCOLO SIAM: 0696340/2014)

INDEXADO AO PROCESSO: Licenciamento Ambiental	PA COPAM: 00014/1999/005/2013	SITUAÇÃO: Sugestão pelo Deferimento
FASE DO LICENCIAMENTO: Revalidação da Licença de Operação – REVLO		VALIDADE DA LICENÇA: 04 anos

EMPREENDEDOR: DELP ENGENHARIA MECÂNICA S/A	CNPJ: 17.161.936/0001-05	
EMPREENDIMENTO: DELP ENGENHARIA MECÂNICA S/A	CNPJ: 17.161.936/0001-05	
MUNICÍPIO(S): Contagem	ZONA: Urbana	
COORDENADAS GEOGRÁFICA (DATUM): LAT/X 19° 56' 21,24"	LONG/Y 44° 03' 35,24"	
LOCALIZADO EM UNIDADE DE CONSERVAÇÃO: <input type="checkbox"/> INTEGRAL <input type="checkbox"/> ZONA DE AMORTECIMENTO <input type="checkbox"/> USO SUSTENTÁVEL <input checked="" type="checkbox"/> NÃO		
NOME:		
BACIA FEDERAL: Rio São Francisco	BACIA ESTADUAL: Rio das Velhas	
UPGRH: SF-5	SUB-BACIA: Ribeirão Arrudas	
CÓDIGO: B-07-01-3	ATIVIDADE OBJETO DO LICENCIAMENTO (DN COPAM 74/04): Fabricação de máquinas, aparelhos, peças e acessórios com tratamento térmico e/ou tratamento superficial	CLASSE 6
CONSULTORIA/RESPONSÁVEL TÉCNICO: Marcelo Neto Botelho (RT do empreendimento) Ana Paula Fonseca Gomes (RT do RADA)		REGISTRO: CREA 44.339/D CRBIO 16.446/4-D
RELATÓRIO DE VISTORIA: A

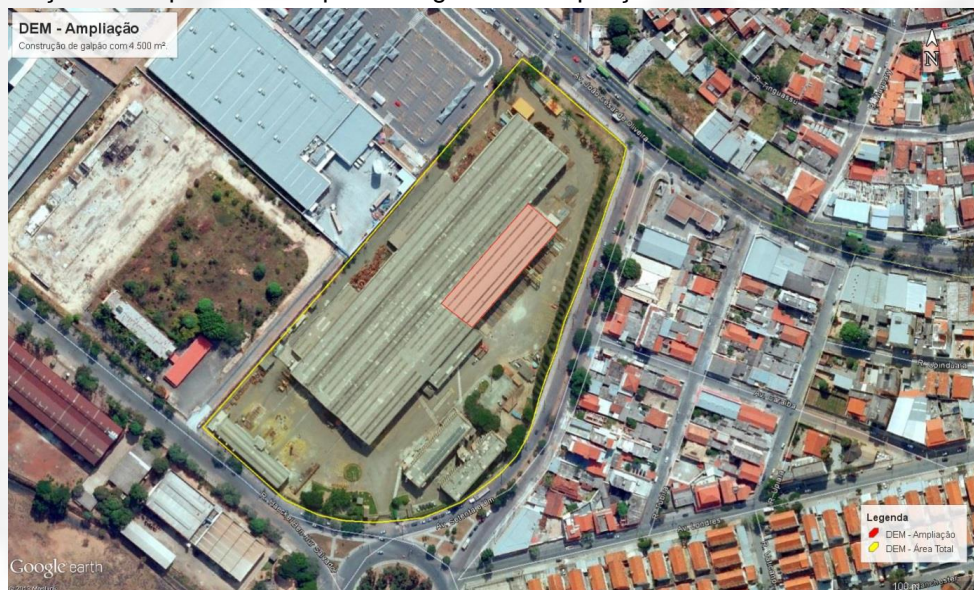
Figura 1 – Planta do empreendimento, com a área total e área de ampliação.

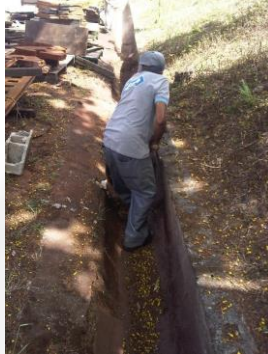
Figura 1: Limpeza das canaletas de drenagem pluvial.

O **sistema de drenagem pluvial** é composto por canaletas tipo meia cana de concreto situadas nas extremidades do empreendimento que conduz o efluente à três dissipadores de energia hidráulica. Na data da fiscalização foi solicitada a limpeza das canaletas com a destinação ambientalmente adequada dos resíduos, o relatório técnico-fotográfico apresentado pelo empreendedor comprova a adequação (protocolo: R0214244/2014 de 10/07/2014).

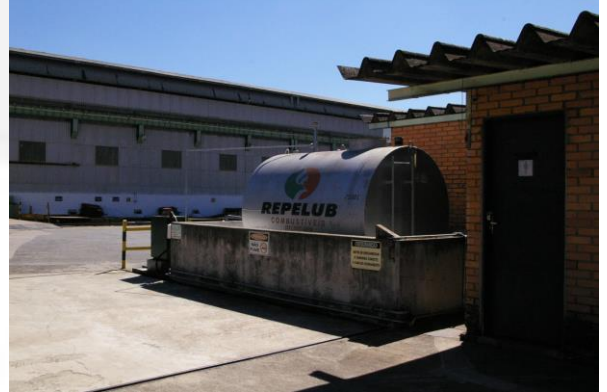
Figura 2: Área de abastecimento com o TAAC.

Quanto aos **efluentes líquidos oleosos**, há uma área de abastecimento com tanque aéreo de óleo diesel com volume de tancagem de 7.500 litros, dotada de bacia de contenção e piso pavimentado com canaletas ligadas à Caixa Separadora de Água e Óleo (CSAO). A pista de abastecimento também é pavimentada e dotada de canaletas ligadas à CSAO.

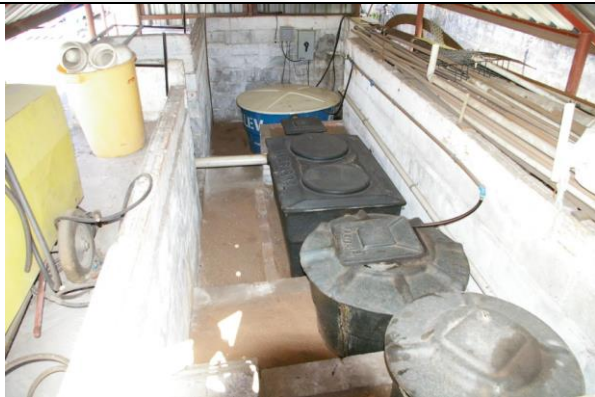
Figura 3: Caixa separadora de água e óleo do empreendimento.

Os **efluentes líquidos industriais** oriundos do processo industrial, basicamente da lavagem de peças e equipamentos, passam por uma Caixa Separadora de Água e Óleo (CSAO) e são direcionados à rede pública da COPASA (Bacia do Ribeirão Arrudas). A empresa possui adesão ao Programa de Recebimento e Controle de Efluentes Não-Domésticos (PRECEND) da COPASA, Contrato nº 10.2115 datado de 23/07/2010 com validade até 23/07/2015, com renovação automática e sucessivas por igual período, devendo ser observado o Plano de Automonitoramento anexo ao contrato. Vale ressaltar que a cópia de tal contrato é constante dos autos do processo. Conforme dados do RADA, são gerados em média 154,0 m³/mês de efluentes líquidos industriais.

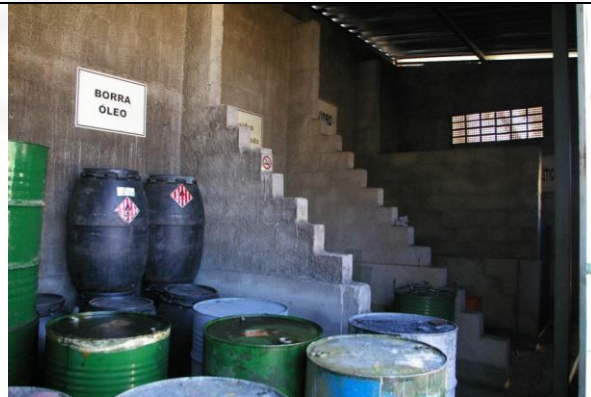
Figura 4: Local de armazenamento de resíduos sólidos classe I.

No tocante à gestão dos **resíduos sólidos**, os resíduos sólidos perigosos (classe I) são armazenados em galpões pavimentados e cobertos dotados de bacia de contenção. Já os resíduos sólidos classe II são armazenados em centrais temporárias no pátio, sendo que o local de armazenamento temporário dos abrasivos, escória de solda, óxido de ferro e pó de granalha é um local pavimentado e coberto. No entanto, na data da fiscalização, foi detectado que este local de deposição temporária apresentava danificações no piso e estoque dos materiais para fora dos limites da cobertura, sendo solicitadas à época as devidas adequações – as quais foram comprovadas mediante relatório técnico-fotográfico (protocolo: R0214244/2014 de 10/07/2014). Já as limalhas, sucatas metálicas e resíduos orgânicos são depositados em caçambas a céu aberto, motivo pelo qual foi solicitada também adequações, comprovadas mediante relatório técnico-fotográfico (protocolo: R0214244/2014 de 10/07/2014).

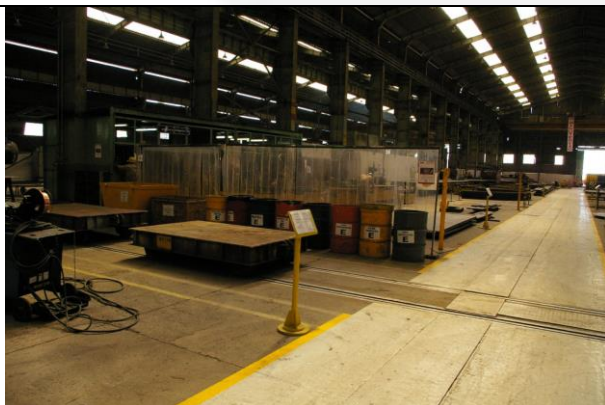
Figura 5: Área interna do galpão industrial.

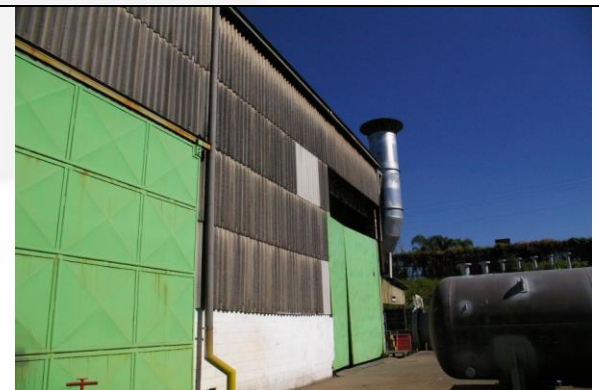
Figura 6: Vista da chaminé da cabine de pintura.

As **emissões atmosféricas** são geradas nas seguintes etapas do processo produtivo: a atividade de pintura, que gera uma pequena quantidade de materiais particulados (MPs) e compostos orgânicos voláteis (COVs). Estas emissões são controladas mediante cortina a base de água, que opera em circuito fechado, seguida de chaminé com sistema de exaustão – como condicionante da REVLO é realizado o automonitoramento destas emissões atmosféricas.
