PARECER ÚNICO Nº 0144/2015		Protocolo SIAM Nº 1168451/2015	
INDEXADO AO PROCESSO: Licenciamento Ambiental	PA COPAM: 081/2000/08/2013	SITUAÇÃO: Sugestão pelo Indeferimento	
FASE DO LICENCIAMENTO: Revalidação de Licença de Operação		URC Rio das Velhas	
DNPM: não se aplica

EMPREENDEDOR: City Car Veículos, Serviços e Mineração Ltda	CNPJ: 65.287.872/0003-90	
EMPREENDIMENTO: Beneficiamento de quartzo	CNPJ: 65.287.872/0003-90	
MUNICÍPIO: Inimutaba	ZONA: Rural	
COORDENADAS GEOGRÁFICA (DATUM): SAD 69, 23 k	LAT/Y 7939727 LONG/X 579761	
LOCALIZADO EM UNIDADE DE CONSERVAÇÃO: <input type="checkbox"/> INTEGRAL <input type="checkbox"/> ZONA DE AMORTECIMENTO <input type="checkbox"/> USO SUSTENTÁVEL <input checked="" type="checkbox"/> NÃO		
BACIA FEDERAL: Rio São Francisco UPGRH: SF5	BACIA ESTADUAL: Rio das Velhas SUB-BACIA:	
CÓDIGO: B-01-09-0	ATIVIDADE OBJETO DO LICENCIAMENTO (DN COPAM 74/04): Aparelhamento, beneficiamento, preparação e transformação de minerais não metálicos, não associados à extração.	CLASSE: 3
CONSULTORIA/RESPONSÁVEL TÉCNICO: Geralda Helia Tobias da Silva	REGISTRO: CREA Nacional: 1404928383	
RELATÓRIO DE VISTORIA: 076870/2014	DATA: 28/03/2014

ANEXO I Relatório Fotográfico RLO

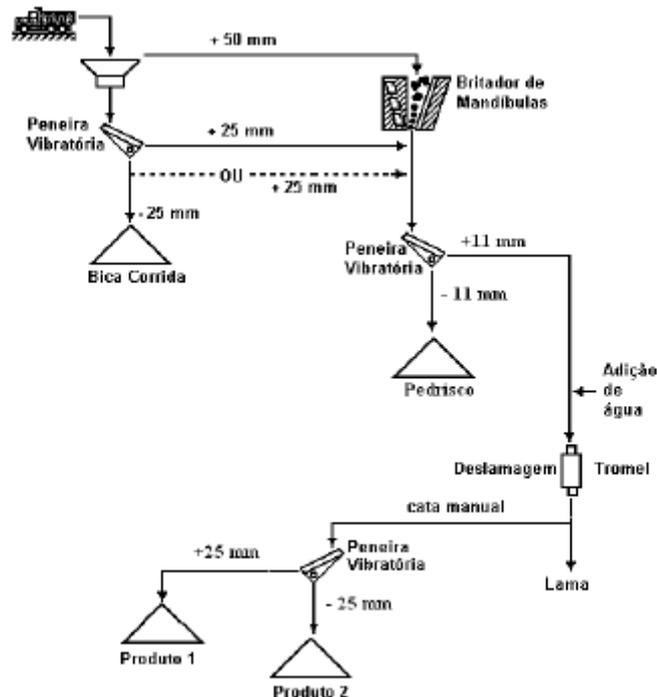
Figura 4 - Fluxograma do processo de beneficiamento do quartzo.

Figura 01. Fluxograma do processo produtivo geral. Fonte: empreendedor.

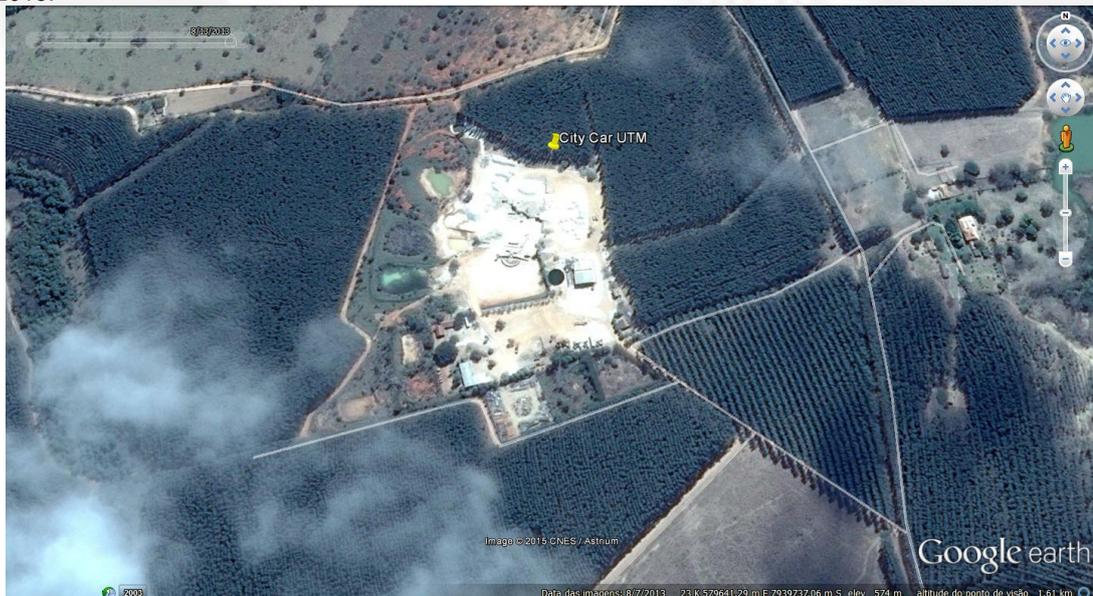
Imagem 02: Detalhe da imagem anterior demonstrando as instalações (bacias de contenção, pátios, UTM e demais instalações) do empreendimento entre plantação de eucalipto.

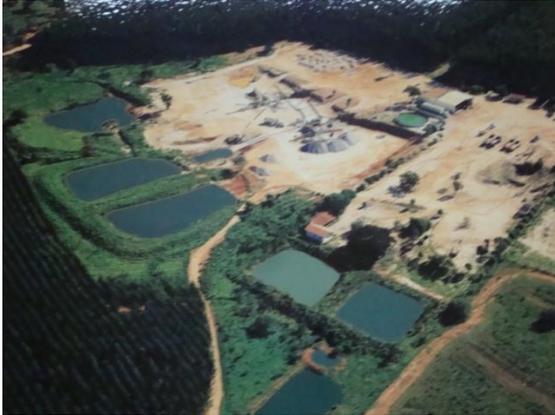
Foto 01. Vista geral das instalações a partir de fotografia aérea, em operação plena no passado (2008).

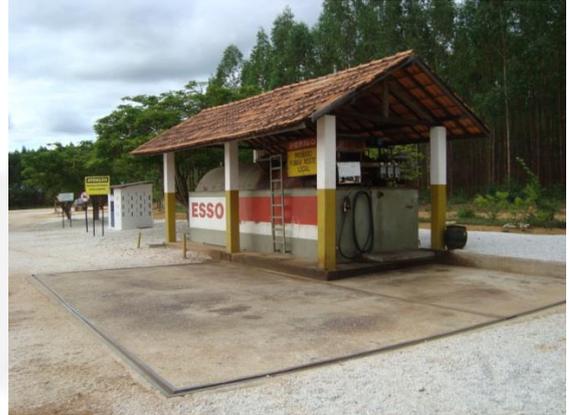
Foto 02. Tanque de abastecimento aéreo com piso impermeabilizado e canaletas de drenagem.

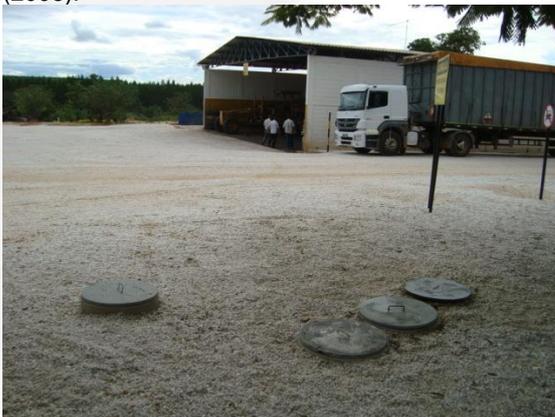
Foto 03. Vista das instalações e sistema de contenção de óleos em primeiro plano.

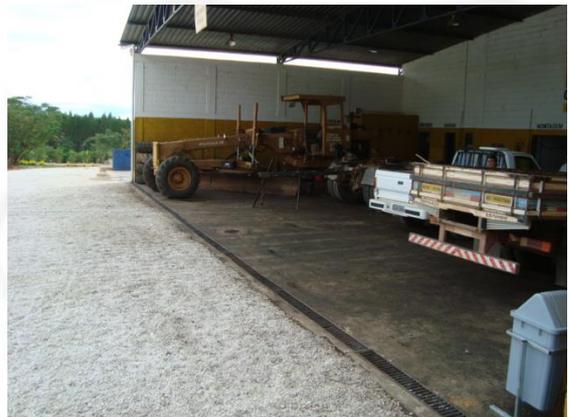
Foto 04. Vista das instalações com piso impermeabilizado e canaleta para direcionamento de efluentes.

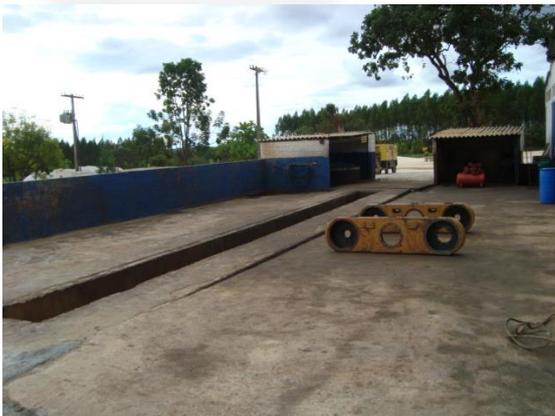
Foto 05. Vista da área manutenção de veículos com sistema de drenagem e piso impermeabilizado.

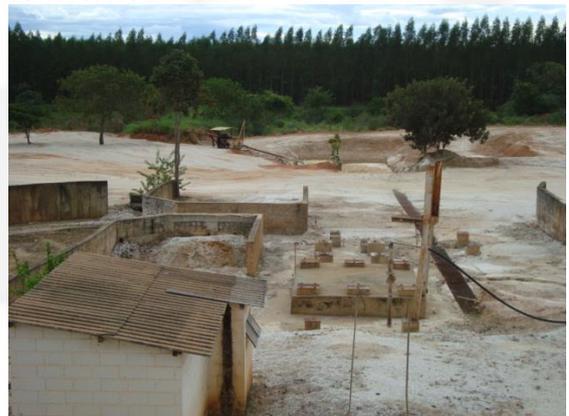
Não ocorreu nenhuma ampliação do empreendimento, tendo havido redução no processo produtivo com a retirada de uma linha de beneficiamento. A retirada dessa planta implicou em redução dos impactos de forma geral, principalmente na geração de resíduos.

Foto 06. Vista da área da antiga planta desativada.

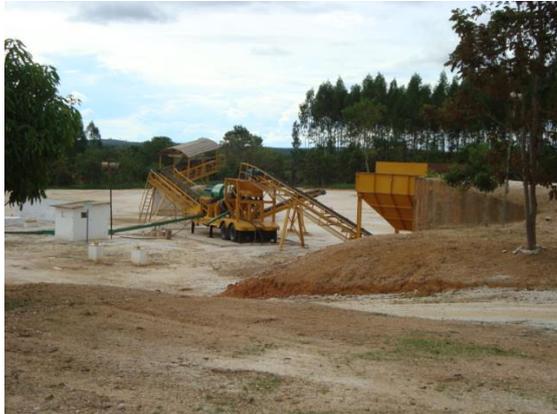
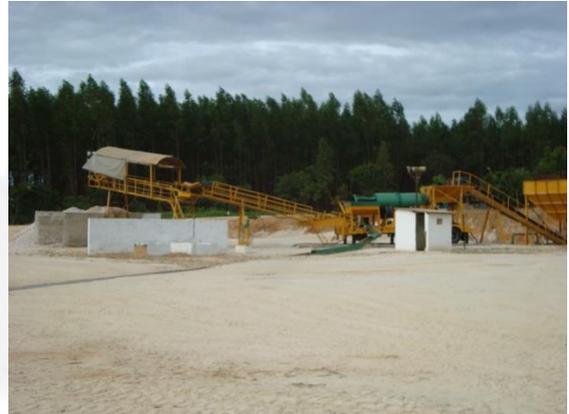
Durante a vistoria, constatou-se que essas bacias não estavam sendo utilizadas devido à baixa escala de produção, estando preenchidas com vegetação. Uma bacia de decantação menor estava sendo utilizada próxima a uma planta móvel à úmido que operava com recirculação de água. O beneficiamento estava sendo feito com escala de produção aquém da prevista para o empreendimento, tendo em vista a queda no mercado consumidor pelo produto.

Foto 07. Vista da UTM (móvel) sendo utilizada no beneficiamento.

Foto 08. Idem foto anterior.

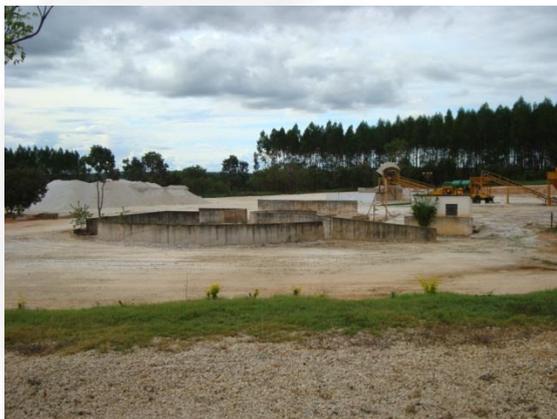
Foto 09. Vista da UTM, estoque de produtos e área de entorno (eucaliptos).

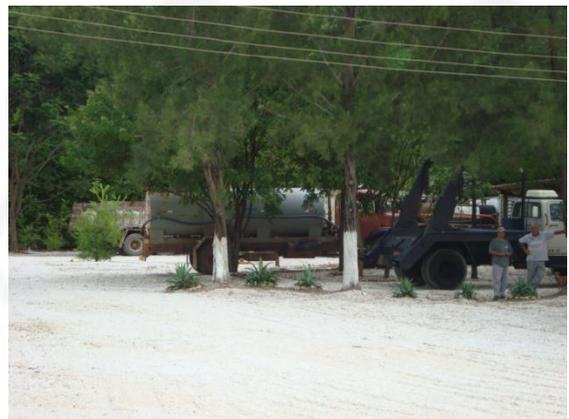
baixa emissão de particulado), o empreendimento é afastado e localizado em zona rural e um caminhão-pipa era utilizado na umectação das vias e pátios. Quanto aos resíduos sólidos, não foi feito o acompanhamento de geração destes e também nem solicitado como condicionante.

Foto 10. Caminhão-pipa utilizado na aspersão das instalações.

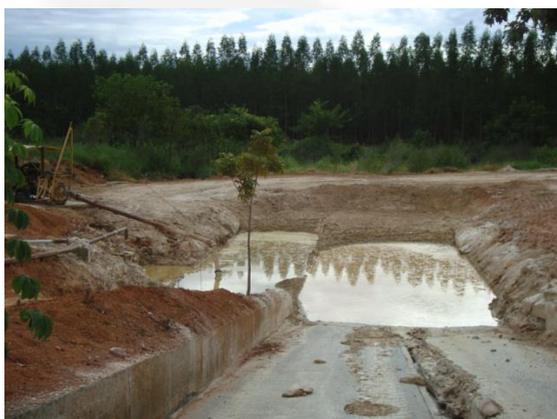
Conforme o RADA, as bacias de contenção previstas no projeto inicial e objeto dessa LO em revalidação foram desativadas. Observou-se em vistoria o uso de uma pequena bacia de decantação que estava sendo utilizada no beneficiamento próxima à planta.

Foto 11. Vista do pequeno tanque de sedimentação e recirculação de água usada no beneficiamento dentro do pátio.

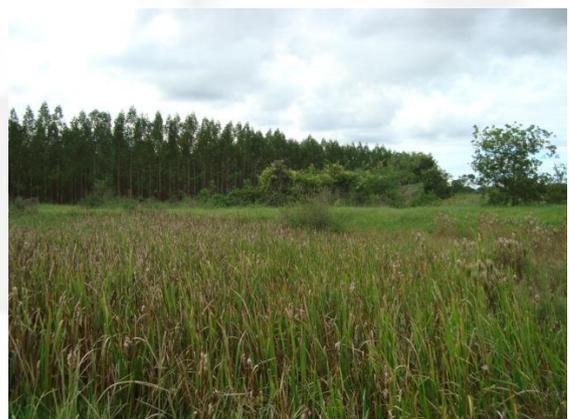
Certificado de LO 280/2005	
Descrição	Situação
1. Impermeabilização das bacias de acumulação. Prazo: 6 meses para cada bacia.	Não cumprida, conforme informado no RADA. Foi informado que “houve redução na produção”.
2. Efetuar o monitoramento dos efluentes líquidos, resíduos sólidos e ruídos conforme programa definido no anexo II. Prazo: semestral e anual para ruídos.	Não cumprida conforme informado no RADA.
3. Manter umidificação das vias de tráfego.	Cumprida conforme o RADA. Foi verificado o uso de caminhão-pipa no empreendimento durante a vistoria.
4. Impermeabilização das lagoas. Prazo: a cada 6 meses impermeabilizar uma.	Não cumprida conforme informado no RADA.

Foto 12. Vista de um dos tanques (bacias) inutilizados.
