PARECER ÚNICO Nº 127/2015		PROTOCOLO SIAM: 1003596/2015	
INDEXADO AO PROCESSO: Licenciamento Ambiental	PA COPAM: 00211/1991/058/2011	SITUAÇÃO: Sugestão pelo Deferimento	
FASE DO LICENCIAMENTO: Licença Prévia		VALIDADE DA LICENÇA: 4 anos

EMPREENDEDOR: VALE S/A	CNPJ: 33.414.445/0026-89		
EMPREENDIMENTO: BARRAGEM MARAVILHAS III	CNPJ: 33.417.445/0026-89.		
MUNICÍPIO: ITABIRITO	ZONA: Rural		
COORDENADAS GEOGRÁFICA (DATUM): WGS 84	LAT/Y 7.763.931	LONG/X 613.814	
LOCALIZADO EM UNIDADE DE CONSERVAÇÃO: <input type="checkbox"/> INTEGRAL <input checked="" type="checkbox"/> ZONA DE AMORTECIMENTO <input type="checkbox"/> USO SUSTENTÁVEL <input type="checkbox"/> NÃO			
NOME: APA SUL / ESTAÇÃO ECOLÓGICA DE AREDES			
BACIA FEDERAL: RIO SÃO FRANCISCO		BACIA ESTADUAL: RIO DAS VELHAS	
UPGRH: SF-5		SUB-BACIA:	
CÓDIGO: A-05-03-7	ATIVIDADE OBJETO DO LICENCIAMENTO (DN COPAM 74/04): BARRAGEM DE CONTENÇÃO DE REJEITOS / RESÍDUOS		CLASSE 6
CONSULTORIA/RESPONSÁVEL TÉCNICO: LUME ESTRATÉGIA AMBIENTAL / MARCO ANTONIO		Coordenação Geral do Projeto: Marco Antonio Batista / CREA-MG 61.076	
RELATÓRIO DE VISTORIA: Auto de Fiscalização N. 6.988/2015			DATA: 09/09/2015

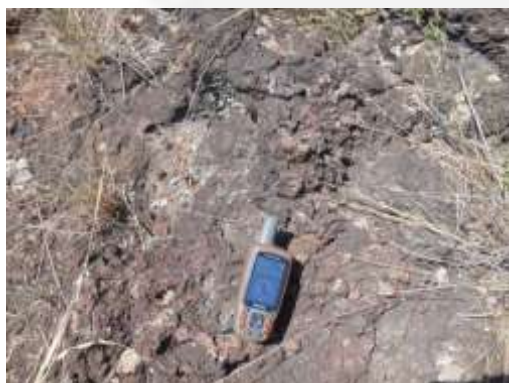
Laterização na porção norte da área da barragem Maravilhas III.

Em vistoria realizada em 25/09/2015 foi percorrida toda a área da Barragem Maravilhas III. Na porção norte (coordenadas 613894 E e 7763509 N ;UTM WGS 84), foi observada a presença de laterização no solo. A mesma se encontra fragmentada, não apresentando condições favoráveis à espeleogênese. Afloramentos foram observados na margem esquerda do Ribeirão Congonhas (coordenadas 613826 E; 7763500 N, UTM WGS 84), com a presença de blocos ao longo do leito e um pequeno escarpamento paralelo à drenagem, apresentando cerca de 5 a 10 metros de extensão e 5 metros de altura. Na ocasião, foi constatado o baixo potencial espeleológico de toda a área do empreendimento, não tendo sido identificada qualquer cavidade natural subterrânea.

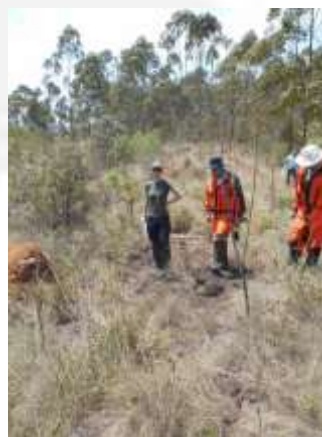
Laterização fragmentada.

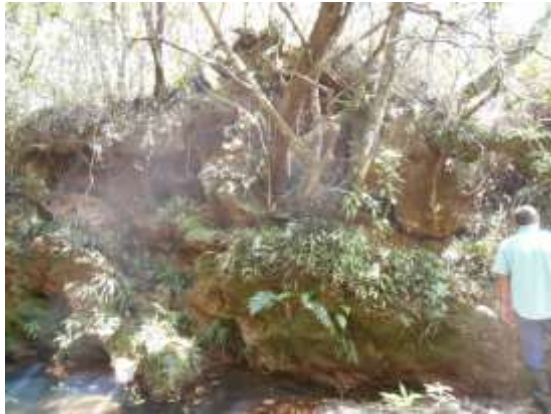
Pequeno escarpamento na margem esquerda do Ribeirão Congonhas.

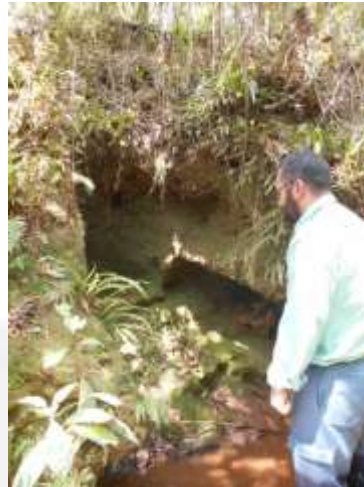
Pequena reentrância na margem direita do Ribeirão Congonhas.
