PARECER ÚNICO Nº 212/2014 (Protocolo SIAM No 1167722/2014)

INDEXADO AO PROCESSO: Licenciamento Ambiental	PA COPAM: 020/1988/011/2013	SITUAÇÃO: Sugestão pelo Indeferimento
FASE DO LICENCIAMENTO: Revalidação da Licença de Operação		
DNPMs: 004.254/1957 e 001.995/1963

EMPREENDEDOR: Herculano Mineração Ltda.	CNPJ: 41.785.833/0001-92	
EMPREENDIMENTO: Herculano Mineração Ltda.	CNPJ: 41.785.833/0002-73	
MUNICÍPIO: Itabirito	ZONA: Rural	
COORDENADAS GEOGRÁFICA (DATUM): LAT/Y 20° 15' 19.43" LONG/X 43° 52' 57.93"		
LOCALIZADO EM UNIDADE DE CONSERVAÇÃO: <input checked="" type="checkbox"/> INTEGRAL <input checked="" type="checkbox"/> ZONA DE AMORTECIMENTO <input checked="" type="checkbox"/> USO SUSTENTÁVEL <input type="checkbox"/> NÃO		
NOME: Estação Ecológica Estadual de Aredes e APA Sul		
BACIA FEDERAL: Rio São Francisco	BACIA ESTADUAL: Rio das Velhas	
UPGRH: SF5		
CÓDIGO:	ATIVIDADE OBJETO DO LICENCIAMENTO (DN COPAM 74/04):	CLASSE
A-02-04-6	Lavra a céu aberto com tratamento a úmido - minério de ferro	6
A-05-01-0	Unidade de tratamento de minerais (UTM)	
A-05-02-9	Obras de infraestrutura (estrada)	
A-05-03-7	Barragens de contenção de rejeitos/resíduos	
F-06-01-7	Posto de abastecimento

7. Ro

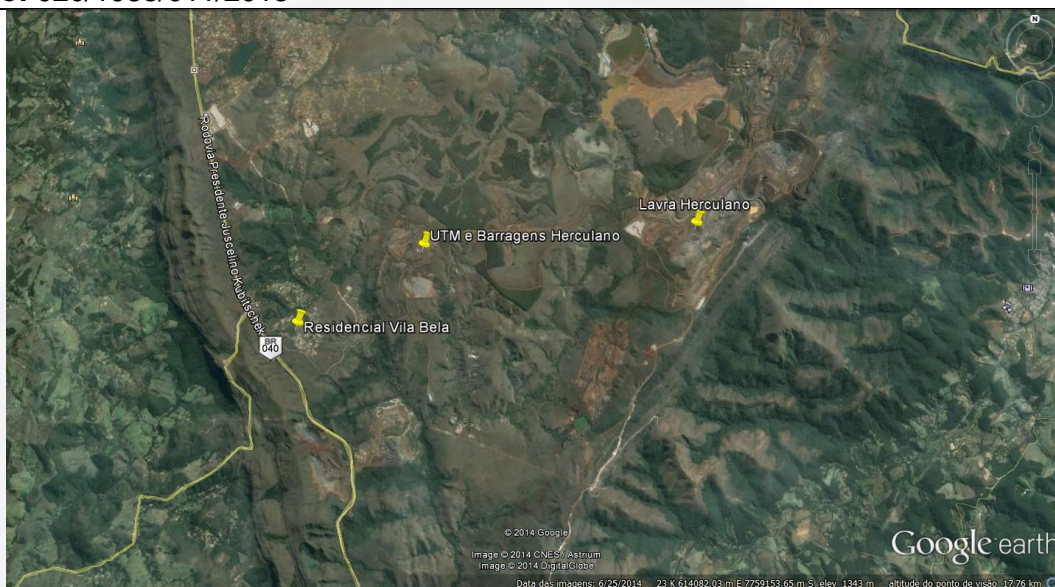
Imagem 01. Vista da localização da Herculano (lavra, beneficiamento e barragens), do Residencial Vila Bela e área de entorno com outros empreendimentos minerários (a leste, nordeste e sudeste). Fonte: Google Earth em 04/11/2014.

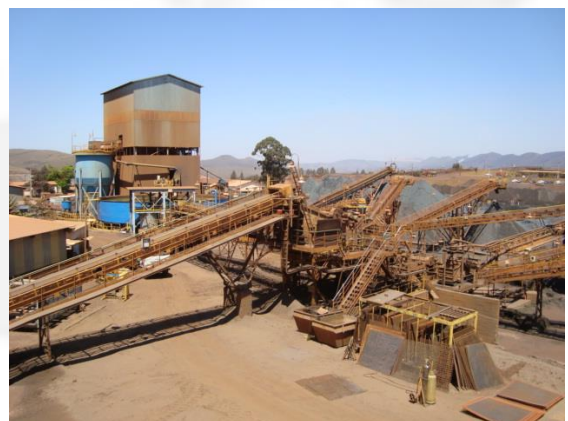
Foto 18. Planta de beneficiamento da mina.
