**Parecer nº 28/SEMAD/SUPPRI/DAT/2023**

**CAPA DO PARECER ÚNICO Parecer Único de Licenciamento Convencional nº 00245/2004/052/2019**

**EMPREENDEDOR:** Vale S.A.

**EMPREENDIMENTO:** Vale S.A. - Mina Córrego do Feijão

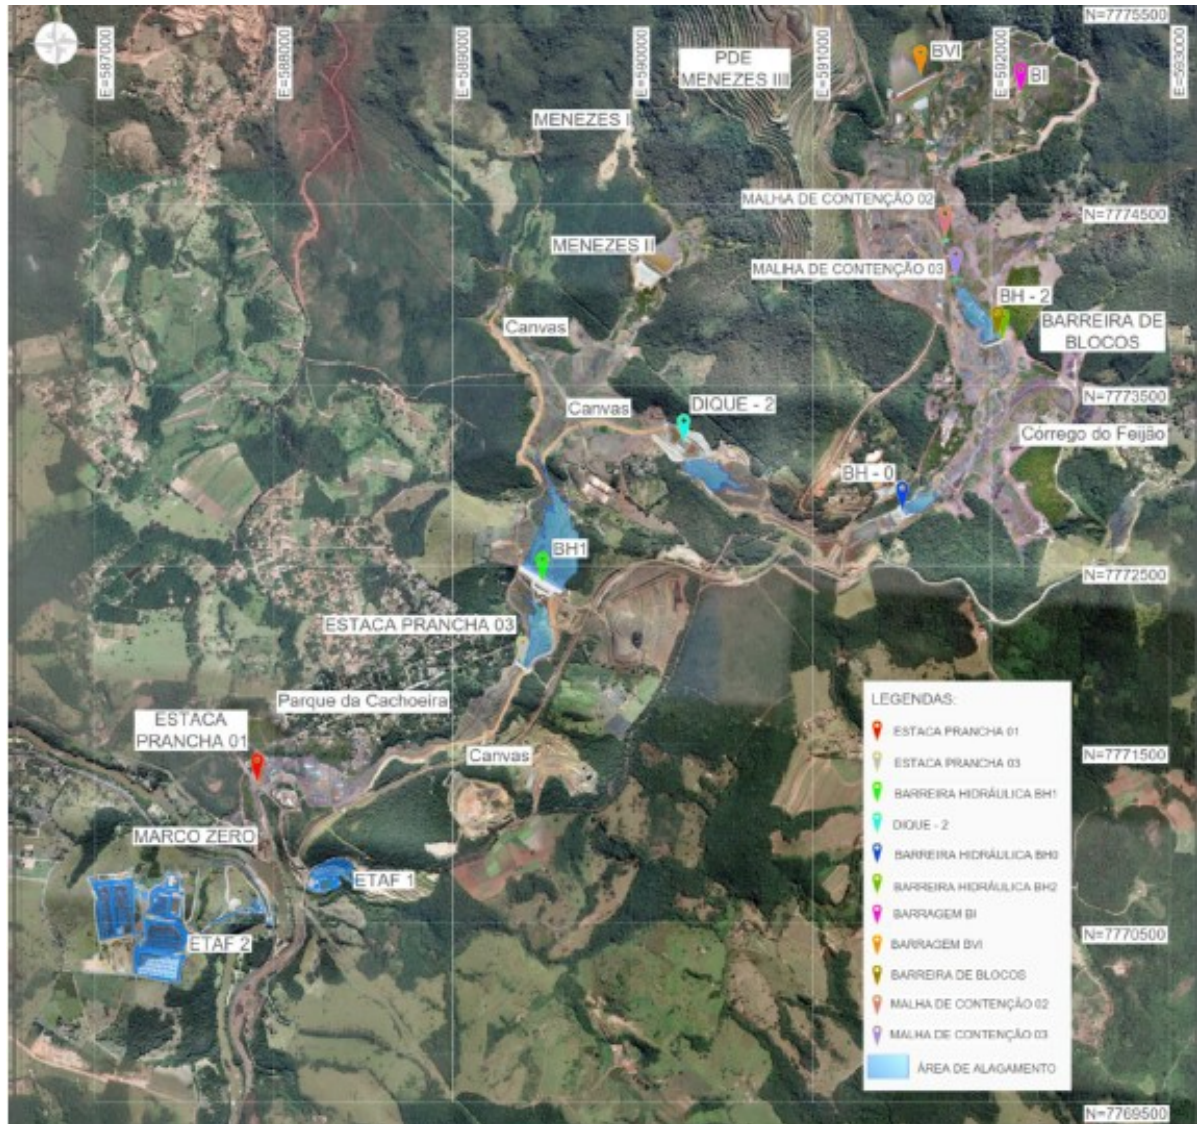
**Figura 6: Localização das estruturas de contenção de rejeitos, canal Concrete Canvas e ETAF 1 ao longo do ribeirão Ferro-Carvão. (Fonte: Vale - Plano de Manejo de Rejeito, maio/2023) .**

Como parte de um conjunto de medidas para a restauração do vale do ribeirão Ferro-Carvão, com finalidade principal de reduzir o carreamento do material depositado para a calha do rio Paraopeba ao longo dos anos durante a remoção do rejeito, foram construídas e instaladas, ou estão previstas/em avaliação, estruturas hidráulicas descomissionáveis de contenção de rejeitos e canais de drenagem para evitar o contato das águas com o rejeito proveniente da ruptura da B-I, além da Estação de Tratamento de Efluentes ETAF1 visando o tratamento das águas do ribeirão Ferro-Carvão. A Figura 6 apresenta a localização das estruturas já completamente implantadas ao longo do ribeirão Ferro-Carvão e aquelas ainda previstas ou em instalação.

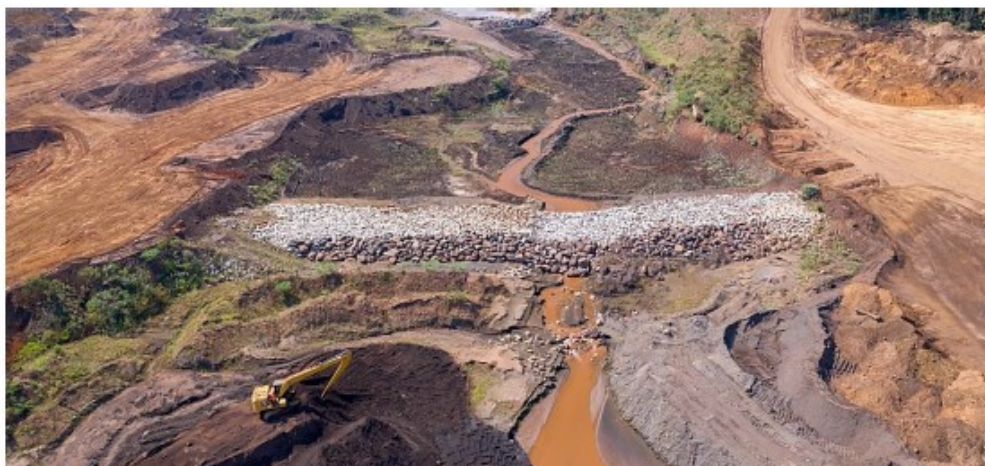
**Figura 7: Formação de BEC com a disposição dos blocos na calha do ribeirão Ferro-Carvão. (Fonte: Vale - Plano de Manejo de Rejeito, maio/2023).**

As Barreiras de Estabilização de Calha - BECs são formadas por blocos de rocha dispostos transversalmente ao canal escavado do ribeirão Ferro-Carvão e na superfície do rejeito, criando reservatórios em série, com o objetivo principal de conter os rejeitos carregados pela chuva (Figura 7).

Foram implantadas, ainda em 2019, 23 BECs entre a B-I e a BH0 e 2 Barreiras de Estabilização a jusante da Barragem VI, afastadas em média de 100 m, entre a B-I e a Barreira Hidráulica BH0, possuindo em média 2 m de altura, reservatórios com capacidade de acumulação de 22.904,95 m<sup>3</sup> a montante, onde ocorre a sedimentação dos rejeitos. Atualmente (agosto/23), as BECs encontram-se desativadas devido ao avanço das buscas do CBMMG e a implantação das barreiras dinâmicas (malhas de contenção 02 e 03), à exceção da BEC-16 que foi recomposta e estruturada para ser uma barreira de blocos.

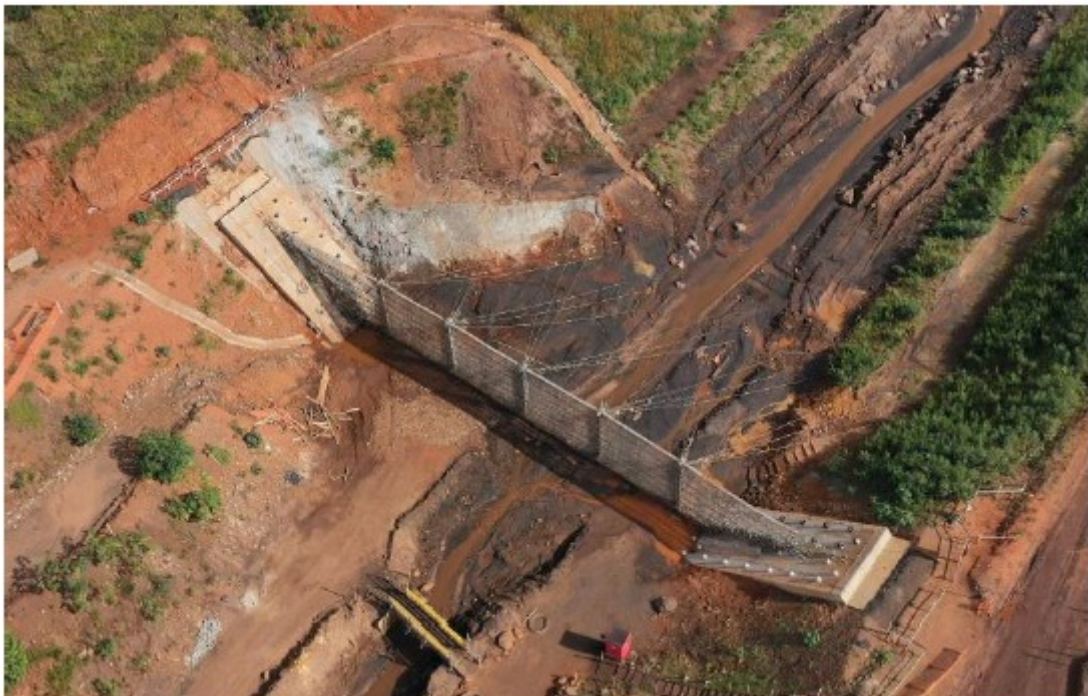
**Figura 8: Vista aérea da barreira dinâmica (malha 03) em implantação. (Fonte: Vale - Plano de Manejo de Rejeitos, maio/2023 ).**

Possuem 9,9 m de altura máxima e podem conter um volume total de 442.743,70 m<sup>3</sup> de rejeito. O talvegue onde se tem as estruturas de contenção tem início sobre o eixo da antiga Barragem I e se estende cerca de 1,3 km a jusante. Até junho/2023 foram implantadas 3 malhas, estando a malha 03 ilustrada na Figura 8. A desmobilização dessas estruturas está programada para 2028 (Vale, IC 2023 - Anexo VIII ).

A montante de cada uma dessas estruturas são previstas escavações de bacias de contenção para otimizar o volume de rejeito a ser retido. As barreiras dinâmicas projetadas são compostas por um sistema de cabos de aço, anéis de freio e um paramento em rede de anéis e telas metálicas. Para garantir a altura do sistema, e absorver parte das cargas, tem-se postes metálicos com 6 m de altura, espaçados a cada 6 m dentro do vão do canal e fixados no terreno.

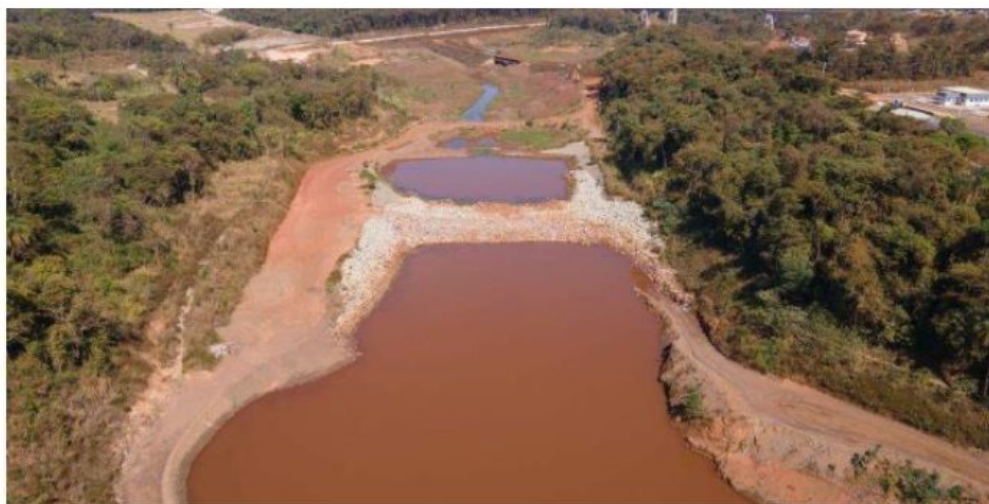
**Figura 10: Situação da BH 0 em operação. (Fonte: Vale - Plano de Manejo de Rejeito , maio/2023).**

A estrutura, que tem função filtrante, conta com um vertedor central e possui 9,9 m de altura e área alagada de 1,7 ha, formando um reservatório de sedimentação de rejeitos a montante e um a jusante, ambos localizados em área já afetada pela lama de rejeitos. São efetuadas mensalmente inspeções visuais com levantamentos aéreos e batimétricos, além de inspeções com marcos topográficos superficiais (MS), monitoramento do nível de água (NA) no reservatório e avaliação dos Indicadores de nível de água do lençol freático (INA).

Os sedimentos depositados nos reservatórios também são removidos por pás-carregadeiras / retroescavadeiras, anualmente, de forma a garantir a configuração geométrica da estrutura, e transportados por caminhões até os DTRs, prioritariamente DTR 06, para vistoria e posterior destinação final. Desde a construção da BH 0 (2019) até abril de 2023 para o desassoreamento da estrutura foram removidos um total de 62.992,46 m<sup>3</sup> de material. A BH 0 tem previsão de ser descomissionada em 2024 (Figura 10).

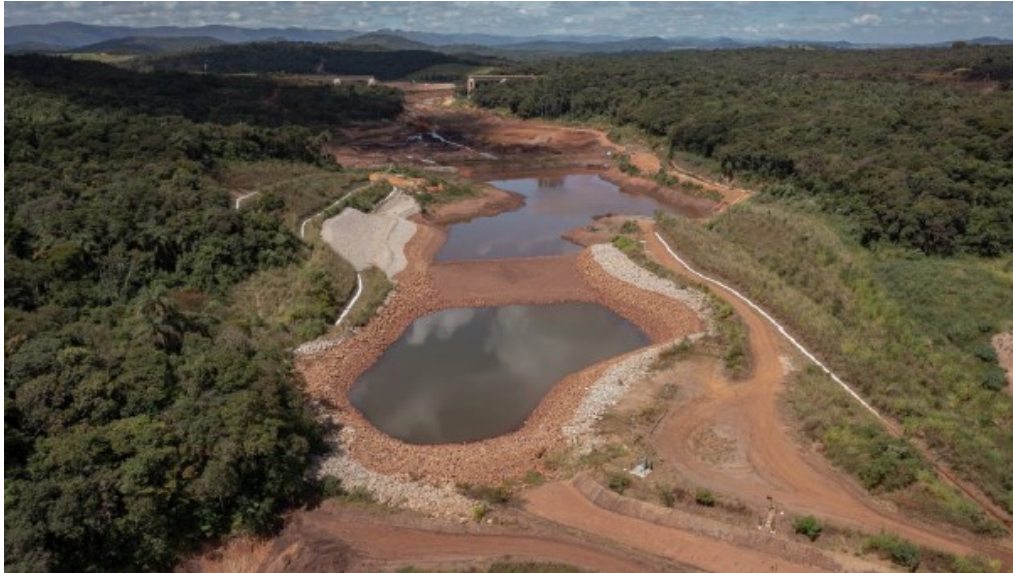
**Figura 11: Situação do Dique 2 em operação. (Fonte: Vale - Plano de Manejo de Rejeito , maio/2023 ).**

Os reservatórios formados passam por limpeza periódica para remoção dos rejeitos e por inspeções visuais, com marcos topográficos superficiais (MS), Indicadores de

nível de água do lençol freático (INAs) e monitoramento do nível de água (NA) no reservatório. O material desassoreado é destinado para o DTR 06, prioritariamente, para desidratação, posterior vistoria e destinação final. O Dique 2 foi concluído em março de 2020, com previsão de ser desmobilizado em 2026. (Figura 11).

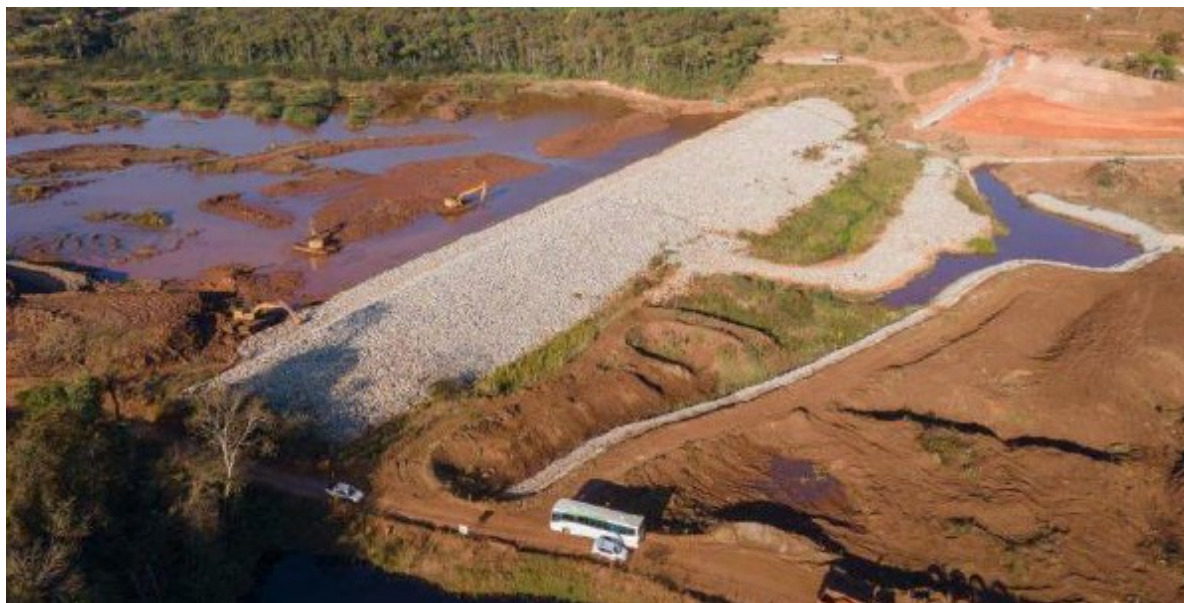
**Figura 12: Vista de jusante para montante da BH1 em operação (Fonte: Vale - PMR, maio/2023 ).**

Desde a construção da BH 1 (2020) até abril de 2023 para o desassoreamento da estrutura, foram removidos um total de 326.805,88 m<sup>3</sup> de material de sua estrutura e depositado prioritariamente no DTR 06 para desidratação e destinação final. A instrumentação da estrutura é composta por marcos superficiais (MS) e régua liminimétrica para leitura do NA do reservatório. A BH 1 é uma estrutura temporária com previsão de ser descomissionada em 2024 (Figura 12).

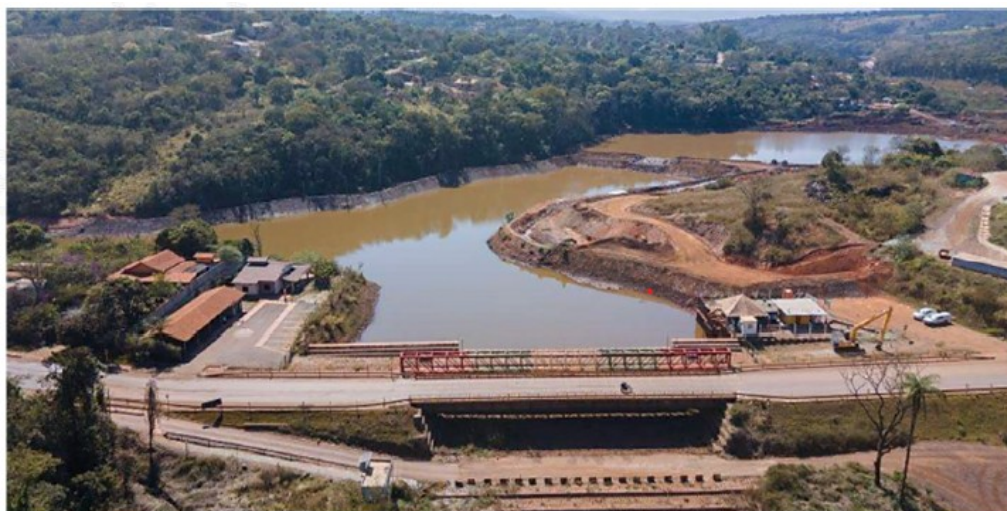
**Figura 13: Situação da EP-01 em operação e ponte da LMG813. (Fonte: Vale - Plano de Manejo de Rejeito, maio/2023).**

A cortina metálica em estaca-prancha EP-01, com operação iniciada em maio de 2019, e previsão de descomissionamento para 2029, é uma estrutura de contenção definitiva, executada pela cravação de estacas metálicas justapostas com reforço de concreto e gabião a jusante. Tem por finalidade a contenção de sedimentos e rejeitos, evitando o carreamento de rejeito para o rio Paraopeba, além de proteger a ponte da rodovia LMG-813 (Figura 13 e 14). O material que chega ao reservatório da EP-01 passa por todas as estruturas construídas ao longo do ribeirão Ferro-Carvão.

A cortina metálica possui 12 m de altura máxima e foi construída com 72 estacas metálicas com 110,6 m de extensão, formando um reservatório a montante com área de 3,3 ha. Na margem esquerda do reservatório, a água do ribeirão Ferro-Carvão é captada e levada por tubulação PEAD até a ETAF1.

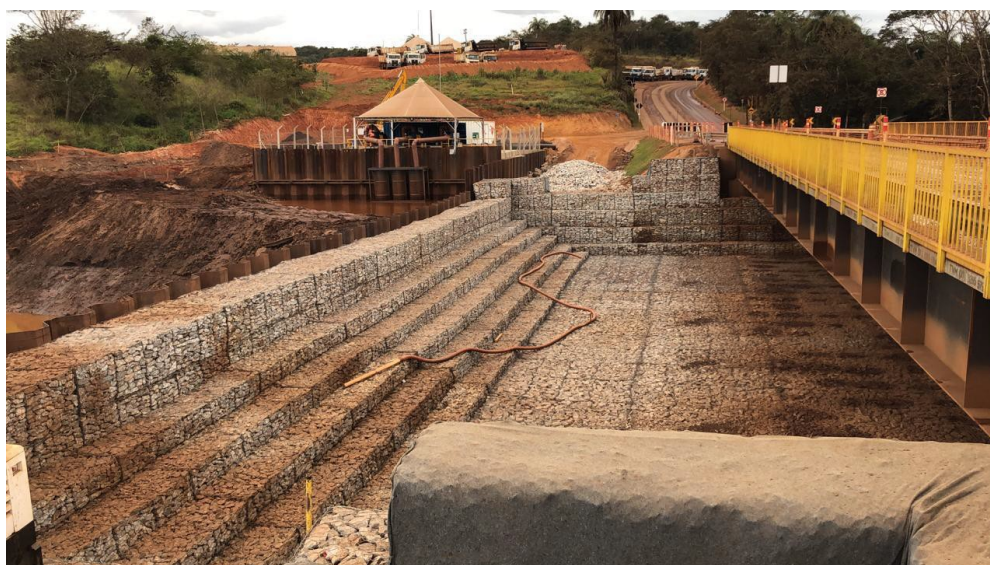
**Figura 14: Cortina Metálica EP-01 para contenção de rejeitos - colchão Reno e muro de gabião. (Fonte: Vale - Plano de Manejo de Rejeitos. julho/2022-1 – ID 50616029 ).**

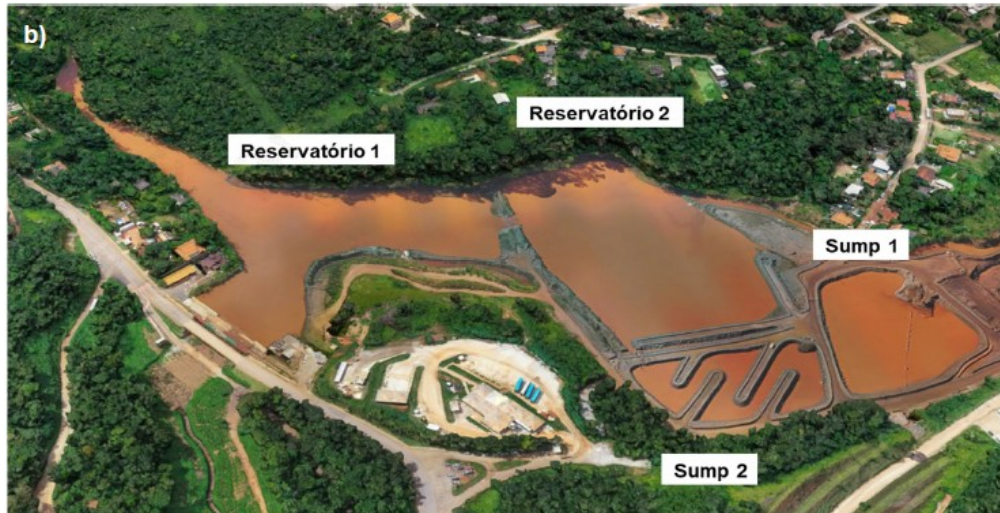
**Figura 15: Reservatório e Sumps da EP-01 – junho de 2022. (Fonte: Vale - Plano de Manejo de Rejeito, maio/2023 ).**

Atualmente, é constituída por dois reservatórios a montante e dois *sumps* (Figura 15), estando essa configuração em alteração, conforme Item 2.2.2.1.1. Os *sump-01* e *sump-02*, a montante da EP-01, recebem o material proveniente da dragagem no rio Paraopeba. O sedimento mais grosseiro proveniente da dragagem é decantado nos *sumps*, sendo o efluente, com o material mais fino não decantado, extravasado para o reservatório 02 e, posteriormente, para o reservatório 01.

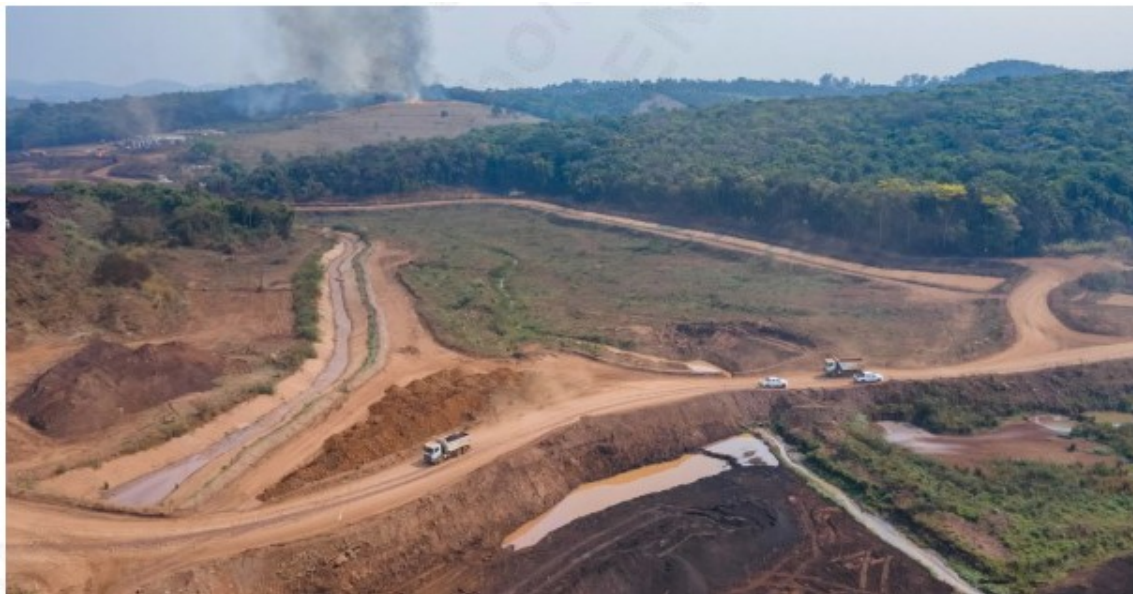
**Figura 16: Segmento 1 - Canal de Desvio Jusante Dique 2 (margem esquerda). (Fonte: Vale - Plano de Manejo de Rejeito, maio/2023 ).**

- Canal de Desvio Jusante Dique 2 (margem esquerda) - aproximadamente 810 m: desviar a água clarificada do Dique 2 até o reservatório da BH 1, reduzindo o carreamento de rejeitos (Figura 16);
- Canal de Desvio Jusante Dique 2 (Margem direita) - aproximadamente 890 m: desviar a contribuição dos córregos Tijuco e Laranjeiras até o reservatório da BH 1, reduzindo o carreamento de rejeitos (Figura 17);
- Canal de Desvio Jusante BH1 (margem esquerda) - aproximadamente 1890 m: desviar a água da BH 1 até o trecho a montante do reservatório da EP-01, reduzindo o carreamento de rejeitos (Figura 18).

Os canais são estruturas com seção transversal trapezoidal com 3 m de base, 1,25 m de altura, conformando taludes laterais com declividade 3H:1V, revestidos em *Concrete Canvas* que é uma manta de cimento flexível. O produto é não inflamável, não explosivo, estável em água e solo, não tóxico e a reação química para aplicação não resulta em produtos de decomposição perigosos. Inspeções técnicas para verificações sobre possíveis adequações, anomalias, manutenções e limpezas são previstas para serem periodicamente efetuadas.

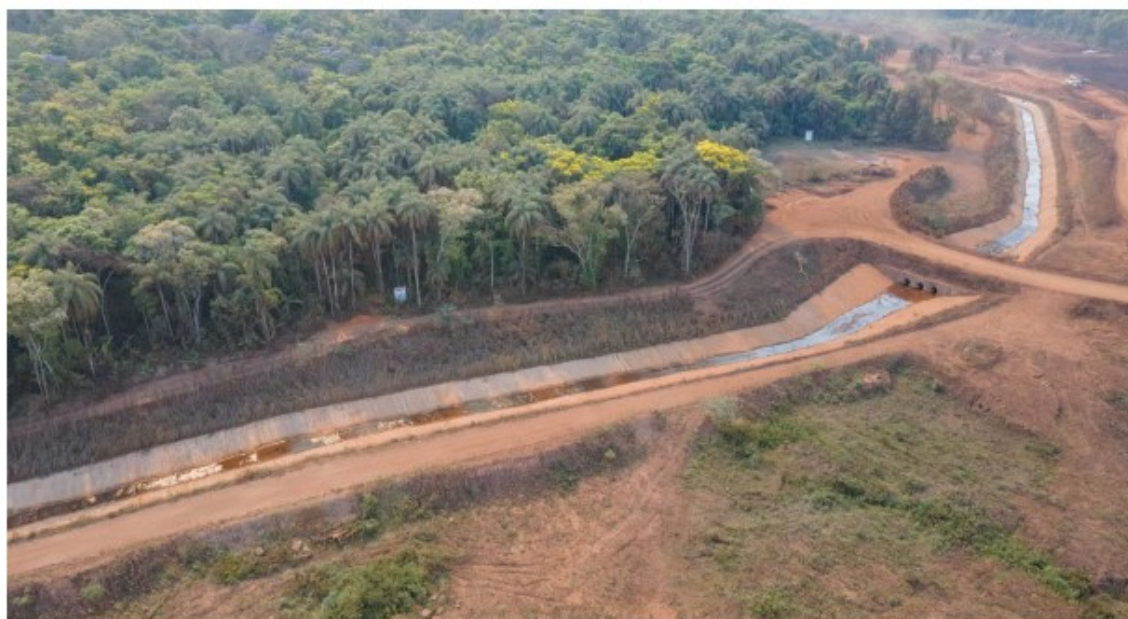
**Figura 17: Segmento 2 - Canal de Desvio Jusante Dique 2 (margem direita). Fonte: Vale - Plano de Manejo de Rejeito, maio/2023 ).**

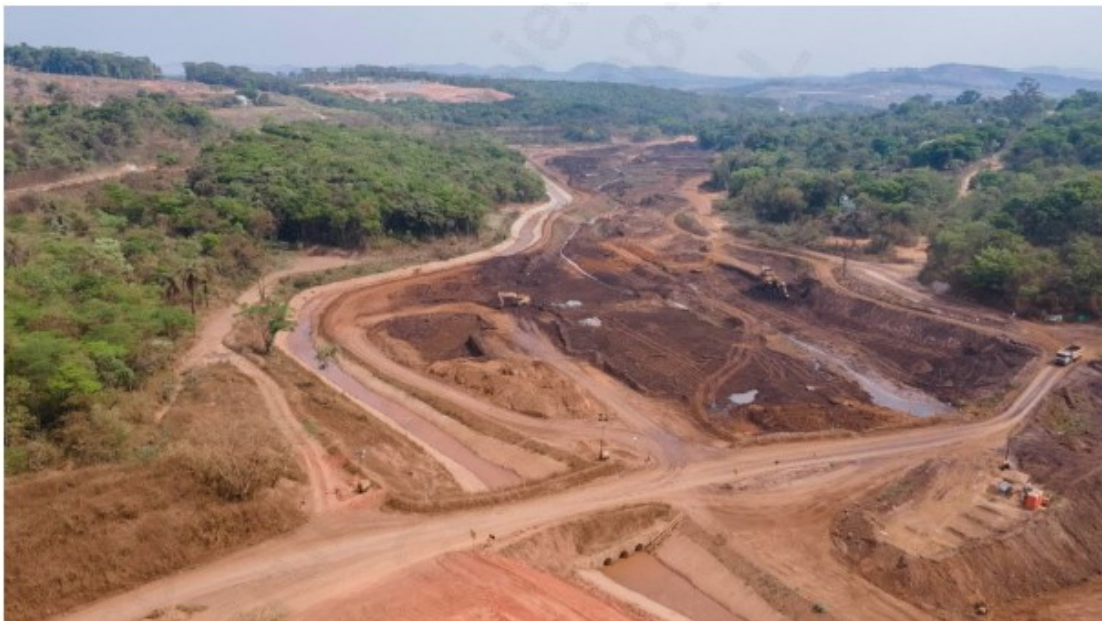
**Figura 18: Segmento 3 - Canal de Desvio Jusante BH 1 (margem esquerda). (Fonte: Vale - Plano de Manejo de Rejeito, maio/2023 ).**

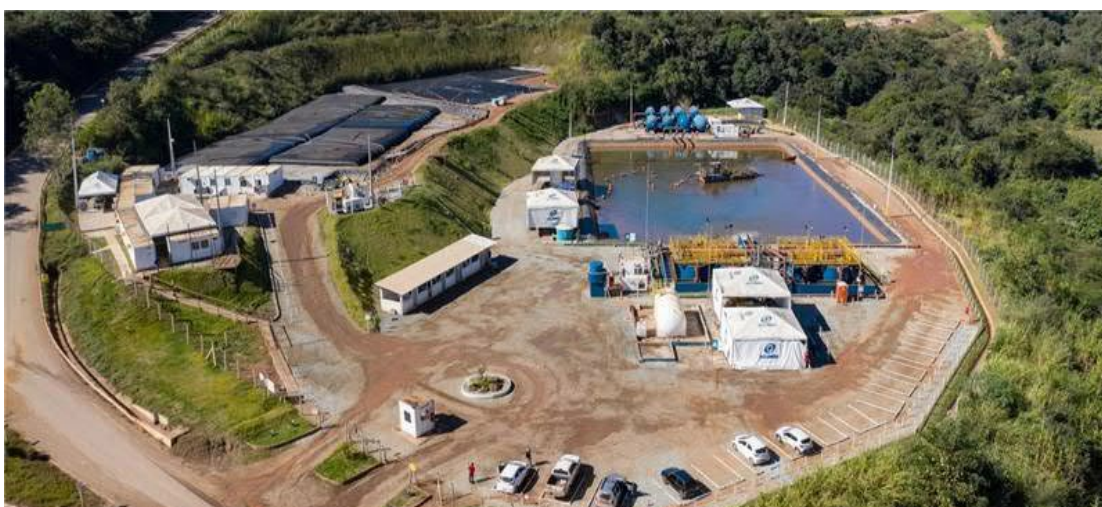
Figura 19: Situação da ETAF1 em operação . (Fonte: Vale - Plano de Manejo de Rejeito, maio/2023 ).

A ETAF1 (Figura 19), situada na Fazenda Iracema, foi implantada em 2019 com o objetivo de captar e tratar as águas do ribeirão Ferro-Carvão, represadas no reservatório da Cortina Metálica EP-01, para evitar que o rejeito seja carreado para o rio Paraopeba, devolvendo a água tratada para o ribeirão Casa Branca, afluente do rio Paraopeba pela margem direita, com turbidez abaixo de 100 NTU, conforme Resolução CONAMA nº 431/2011.

A ETAF1, com descomissionamento previsto para 2030, tem a finalidade de tratar a água do ribeirão Ferro-Carvão e devolvê-la ao rio Paraopeba, não sendo essa tipologia específica contemplada na DN nº 217/2017. Todavia, considerando suas características operacionais, tal atividade foi enquadrada, por semelhança no código “E-03-04-2 Estação de tratamento de água para abastecimento”.

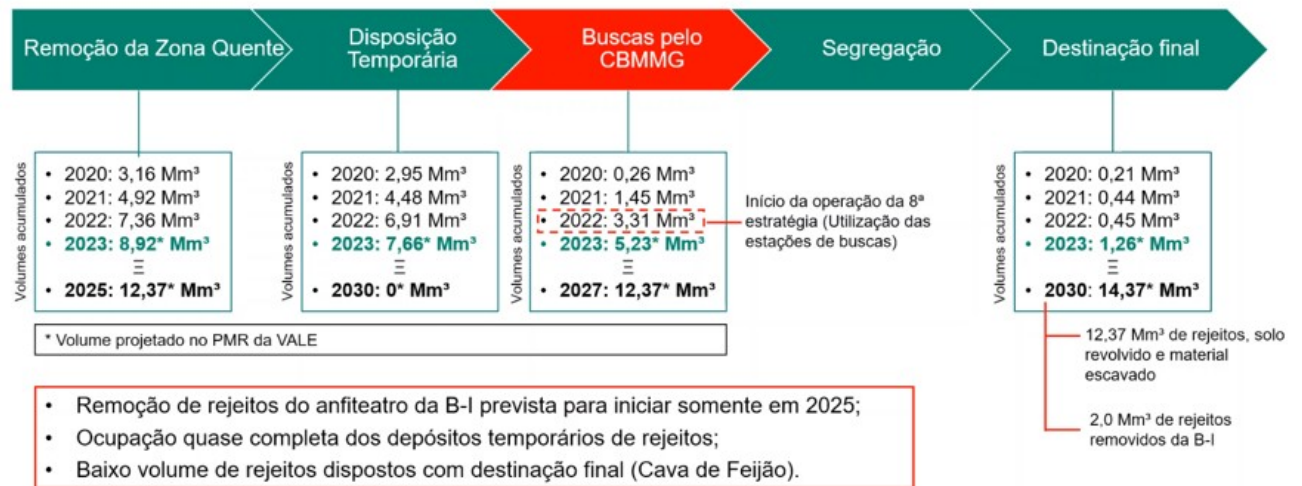
### Fluxo das Ações

**Figura 21: Fluxo das ações do PMR. (Fonte: Vale, e-mail 19/05/2023). (Fonte: MP-MG/Aecom, reunião de 15/06/2023).**

A Figura 21 apresenta uma síntese atualizada (junho/2023) do fluxo das ações e

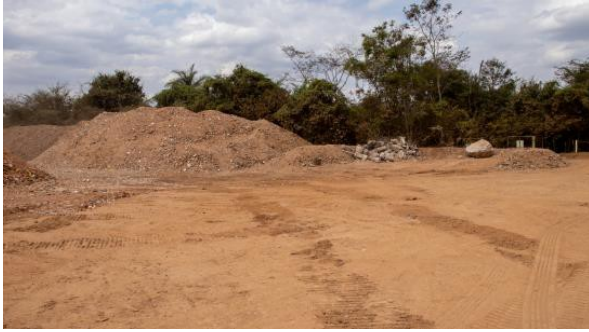
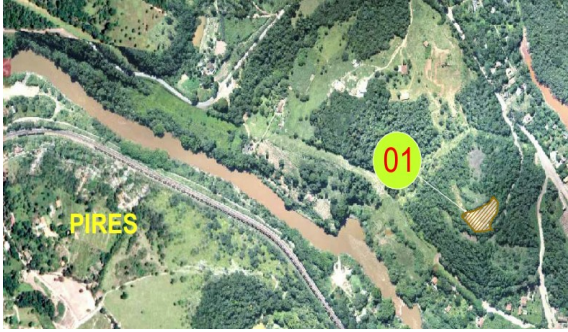
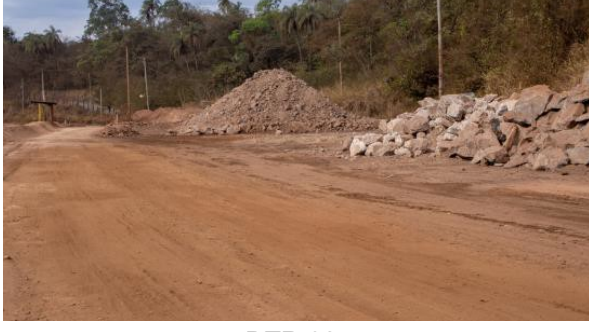
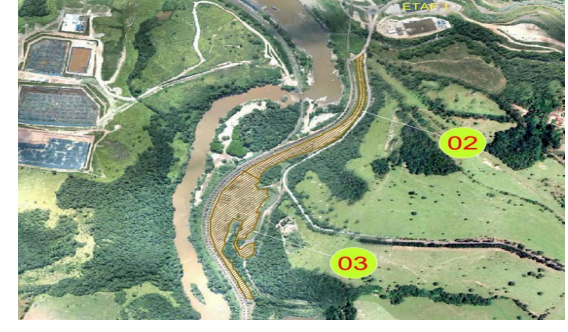
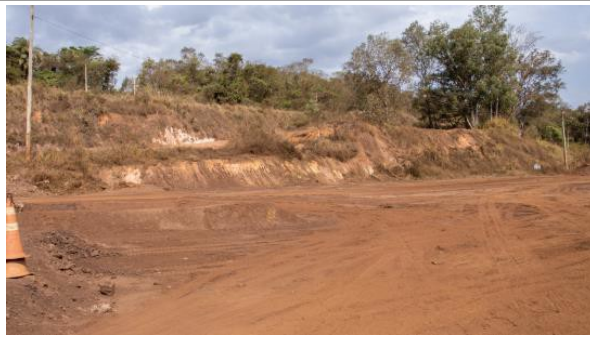
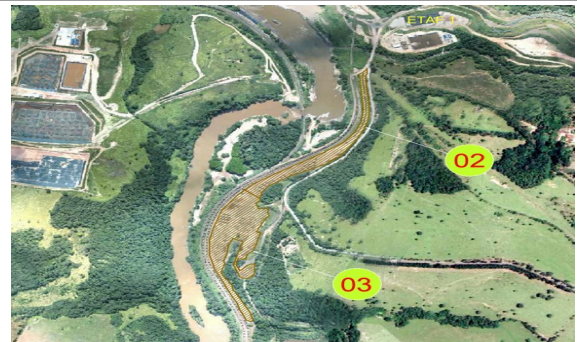
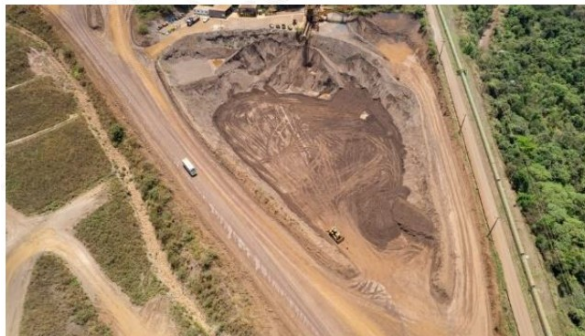
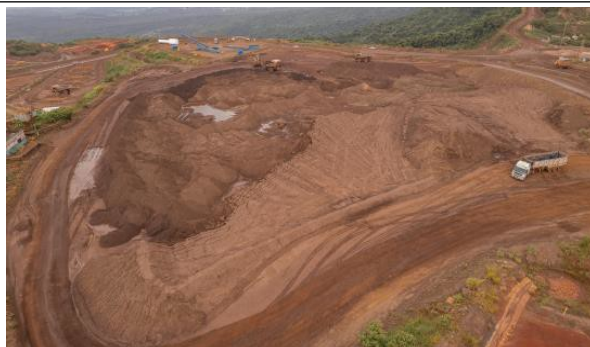
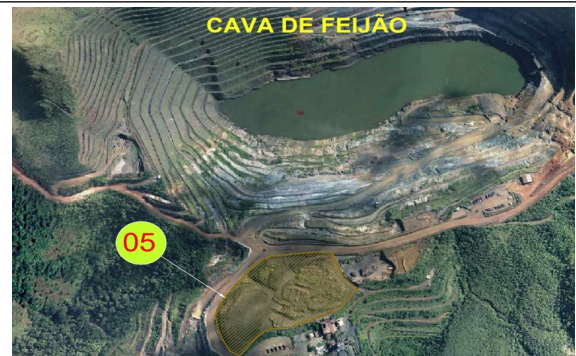
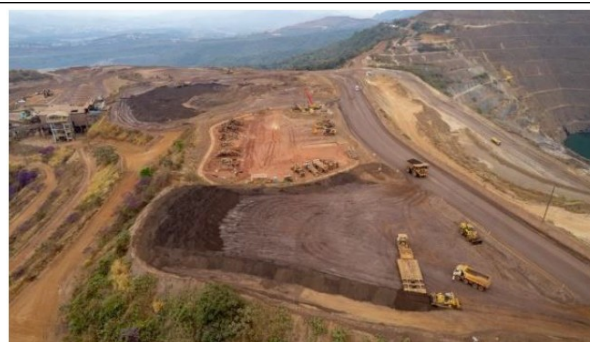
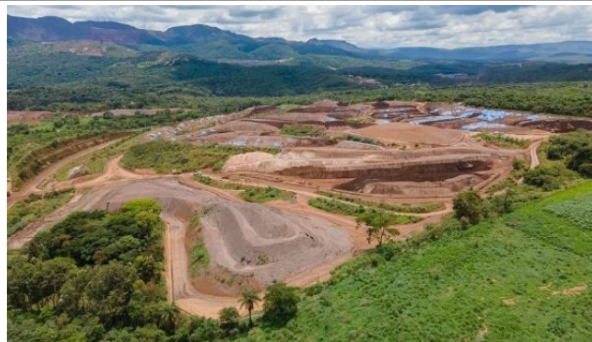
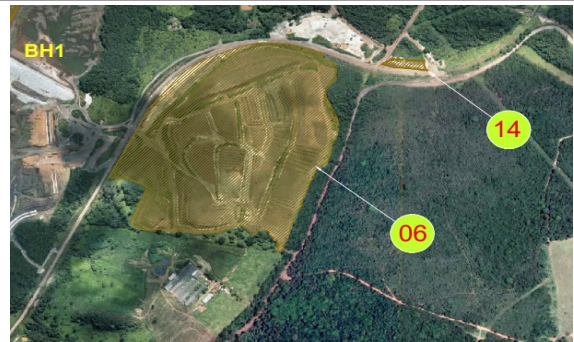
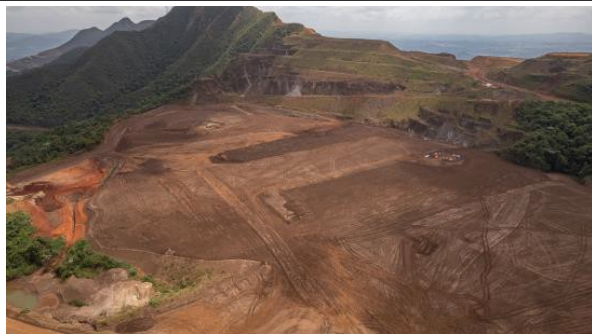
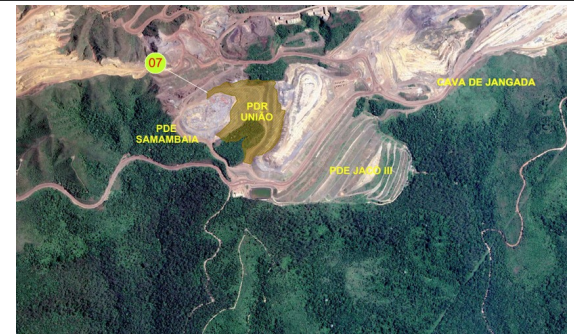
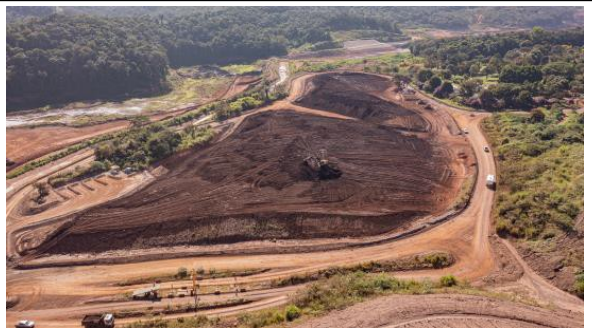
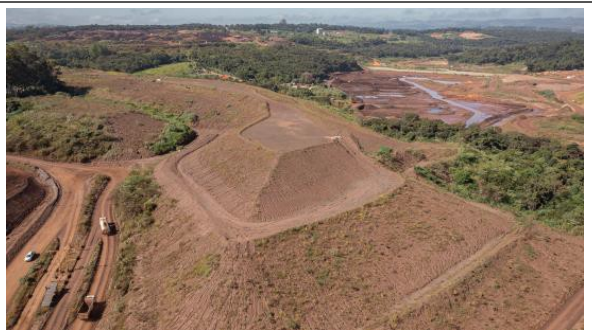
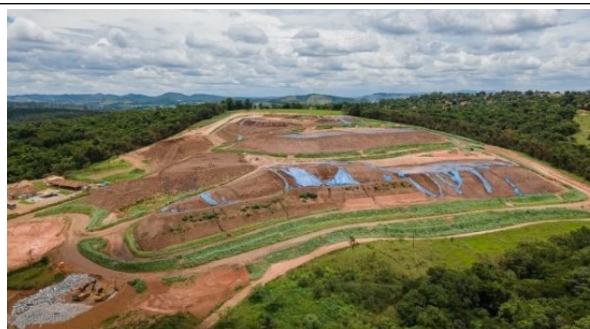
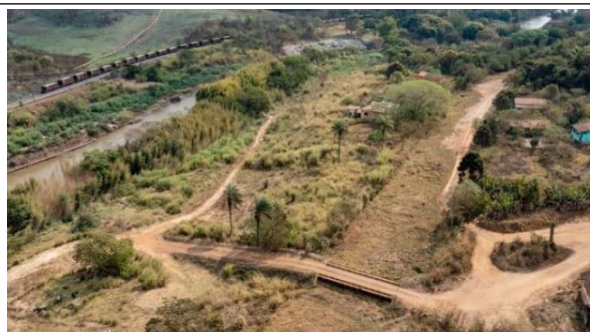
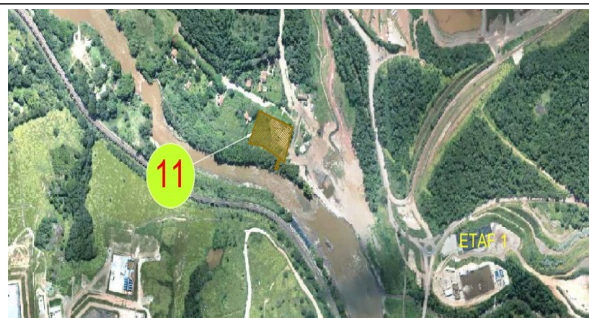
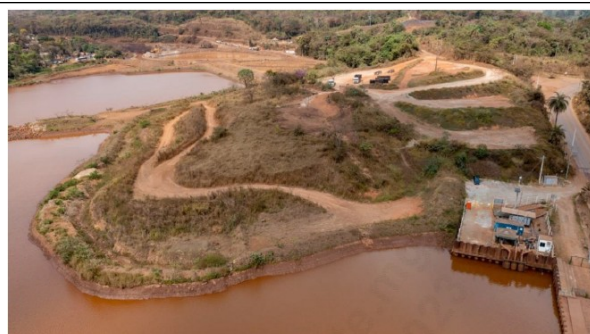
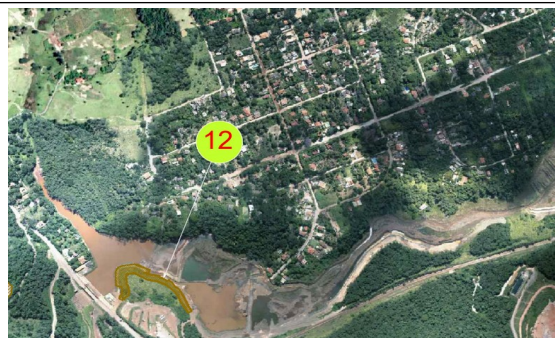
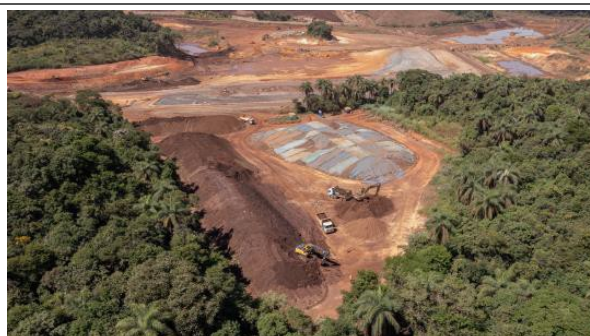
**Figura 24: Fotos dos DTRs. (Fonte: Vale, IC fev/2023. Anexo VIII – Drenagens e Status dos Depósitos Temporários de Rejeitos e Plano de Manejo de Rejeitos, maio/2023).**

Cabe destacar que as datas previstas de desativação dos DTRs poderão ser alteradas, pois consideram o atual status das atividades de manejo e o Planejamento Plurianual de Manejo de Rejeitos e, portanto, seguem o andamento das atividades de buscas pelo CBMMG na região da mancha. A estimativa atual para o descomissionamento dessas estruturas é de até 2030. A seguir, a Figura 23 apresenta a localização e status (em operação ou desativado), a Tabela 3 informações atualizadas sobre os DTRs e a Figura 24 imagens dos DTRs.

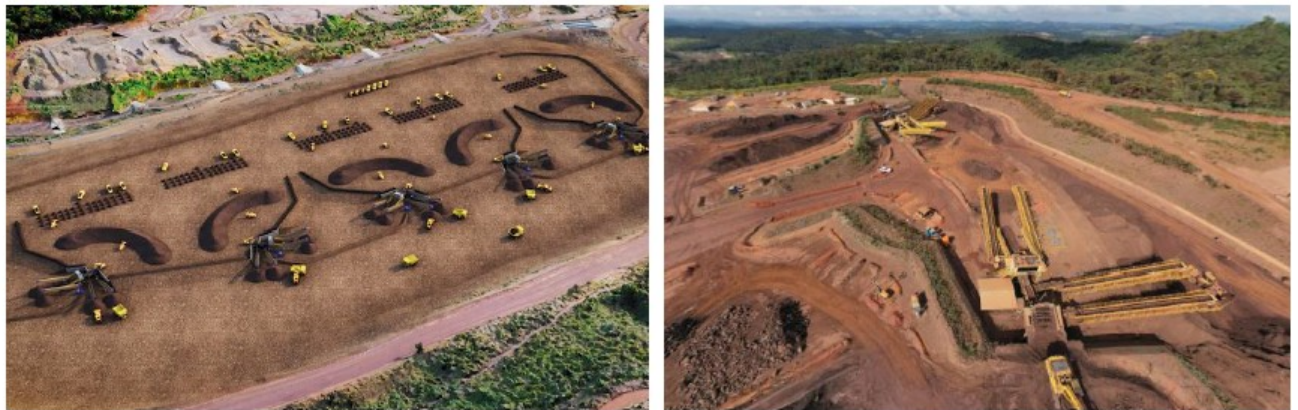
**Figura 25: Arranjo da instalação das cinco unidades móveis de peneiramento na região do TCF e Estações de buscas em operação (Fonte: Vale - PMR maio/2023).**

É importante reforçar que o planejamento e execução de todas as atividades de manejo de rejeitos dependem diretamente das estratégias do CBMMG, e sofrem alterações em função da necessidade de adequação de atuação da corporação, na busca pelas vítimas. A Figura 25 apresenta o arranjo referente ao parque de equipamentos (TCF) e ilustra as estações de buscas instaladas em operação. Na Figura 26 tem-se a localização da ITMS, bem como os locais de estoque de rejeitos liberados pelo CBMMG, *oversize* e *undersize*.

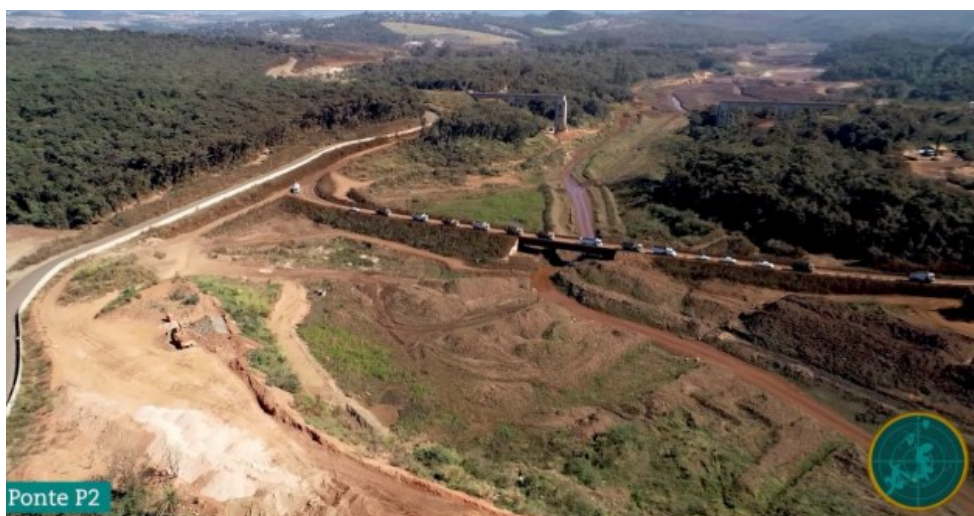
**Figura 27: Vista aérea da Ponte Metálica P2. (Fonte: Vale - IC nov/2021).**

Ainda, para apoio às Obras Emergenciais e ao manejo dos rejeitos, foi construída a ponte metálica rodoviária P2 sobre o ribeirão Ferro-Carvão, atravessando esse corpo hídrico, na comunidade de Córrego do Feijão, em Brumadinho (Figura 27).

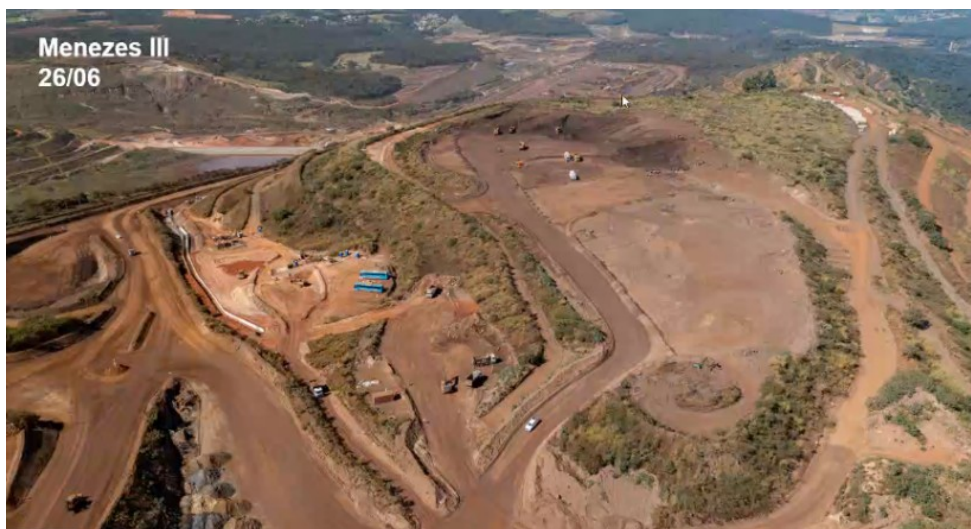
**Figura 28: Imagem aérea da Pilha de Disposição de Estéril Menezes III. (Fonte: Sessão Técnica AECOM 04/07/2023).**

A PDE Menezes III (Figura 28), é uma estrutura remanescente da Mina Córrego do Feijão, licenciada (Certificado nº 007/2018 de 13/12/2018 (PA COPAM 00245/2004/050/2015 - LAC1), a qual teve como função a acomodação do material estéril ao longo dos anos de operação da unidade.

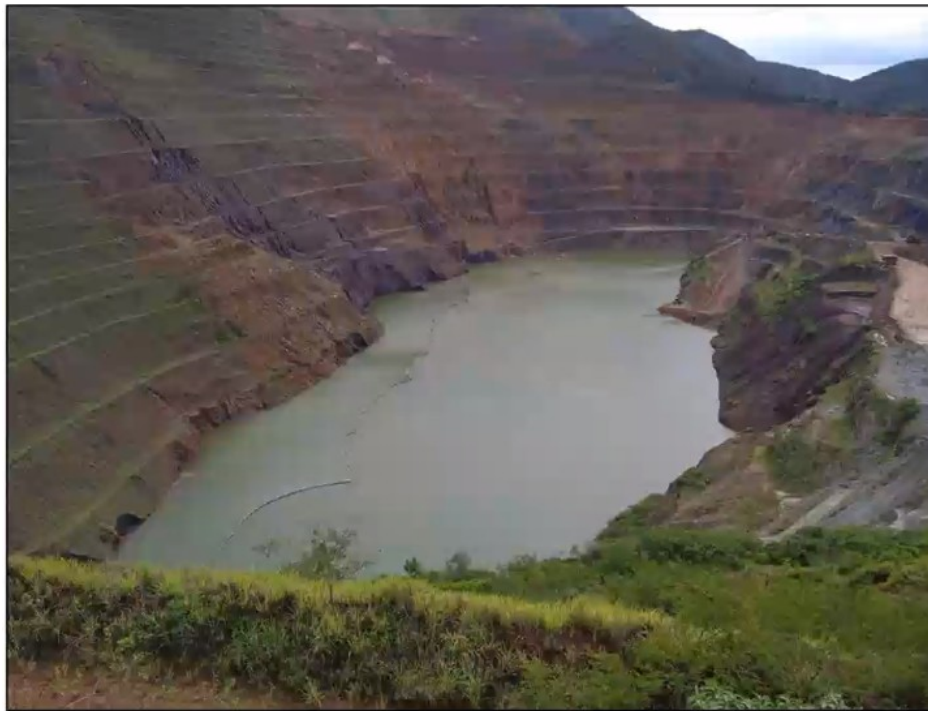
**Figura 29: Cava de Feijão. (Fonte: MP-MG/Aecom, reunião de 15/06/2023).**

A disposição final dos rejeitos, após o processo de peneiramento no TCF e ITMS (*undersize*), é feita na Cava da Mina Córrego de Feijão (Figura 29). Esta atividade

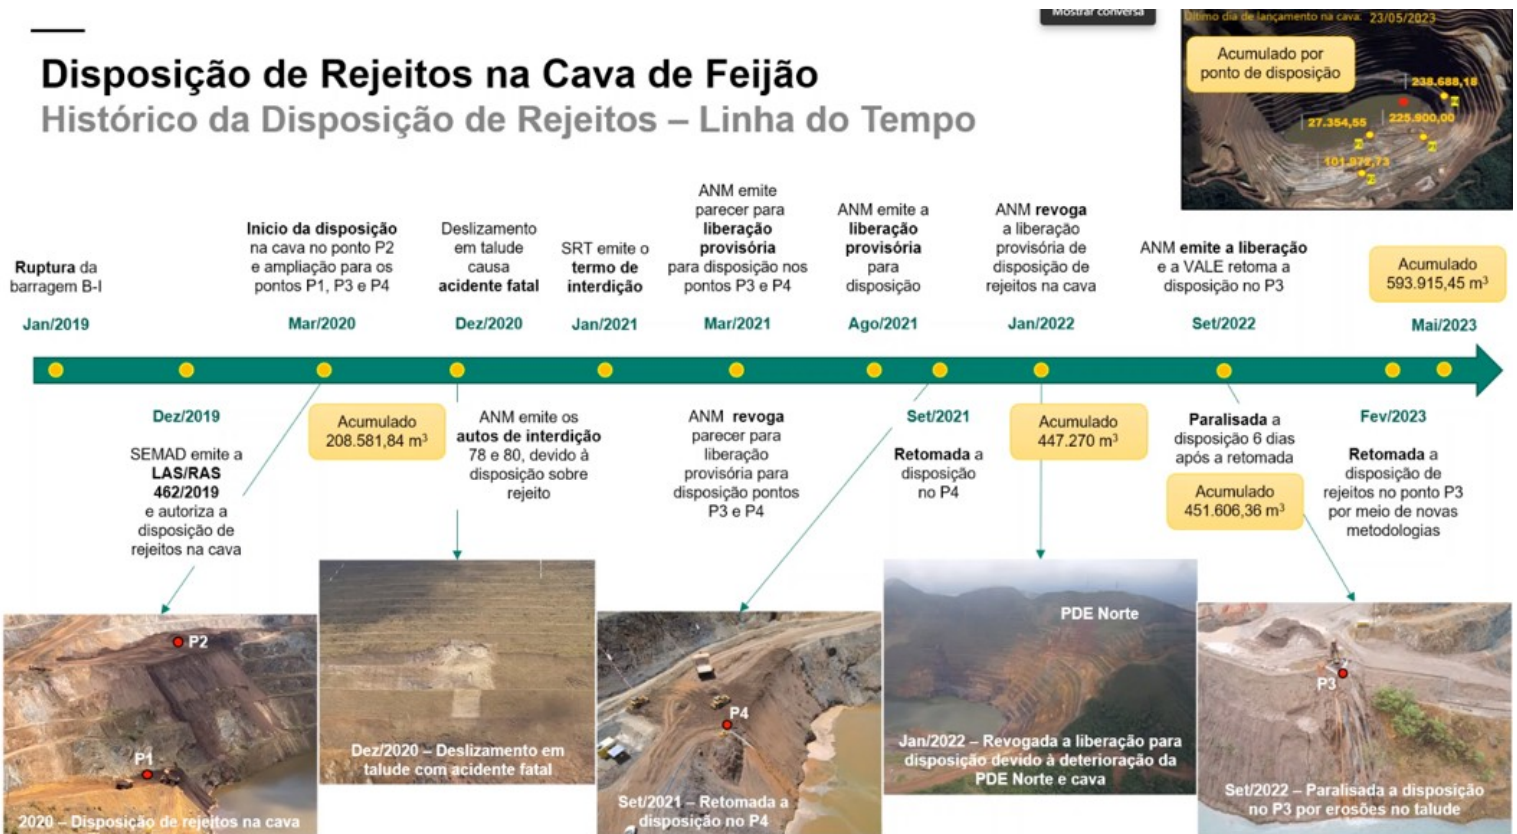
**Figura 30: Histórico da disposição de rejeitos na Cava de Feijão. (Fonte: MP-MG/Aecom, reunião de 15/06/2023).**

Para efeito de informação, embora não esteja no bojo da LOC como acima salientado, a Figura 30 apresenta o histórico da disposição de rejeitos na Cava de Feijão.

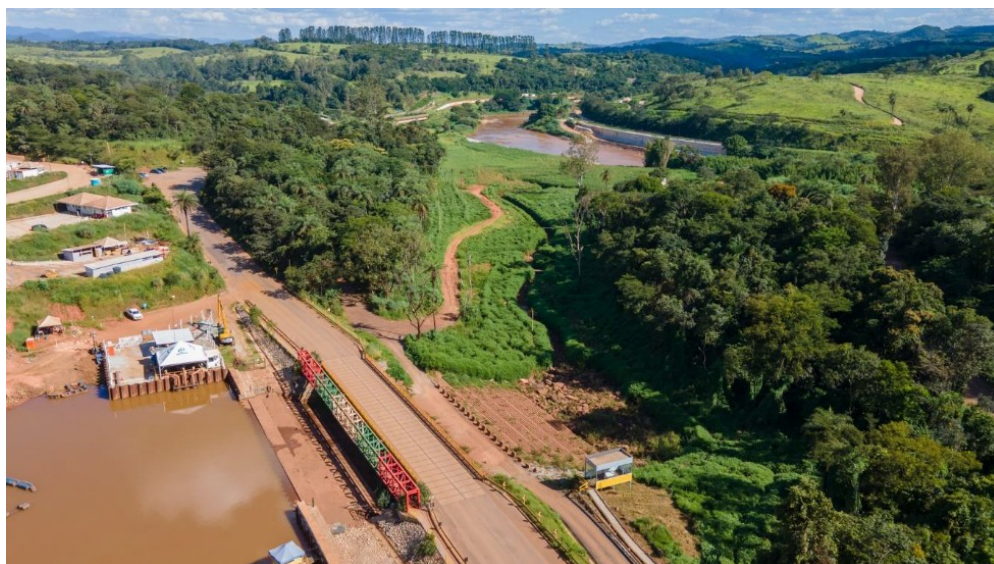
**Figura 32: Local da recuperação do ribeirão Ferro-Carvão no Marco Zero. (Fonte: Vale, IC nov. 2021). Em janeiro de 2022 houve um grande volume de chuva na região, ocasionando significativo aumento no nível e na vazão dos cursos hídricos, gerando acúmulo de sedimentos / rejeito, inclusive na área do Marco Zero. Como consequência, a área da foto foi descaracterizada, resultando em ações de recuperação.**

O Marco Zero, obra de caráter definitivo, está sendo o piloto para a promoção da restauração ambiental da calha do ribeirão, promovendo-se a remoção máxima do rejeito depositado e executando-se obras emergenciais, tais como limpeza na área dos dutos da Transpetro, instalação de ponte metálica, Cortina Metálica em Estaca Prancha 02, PRAD e Dragagem do rio Paraopeba (Figura 32).

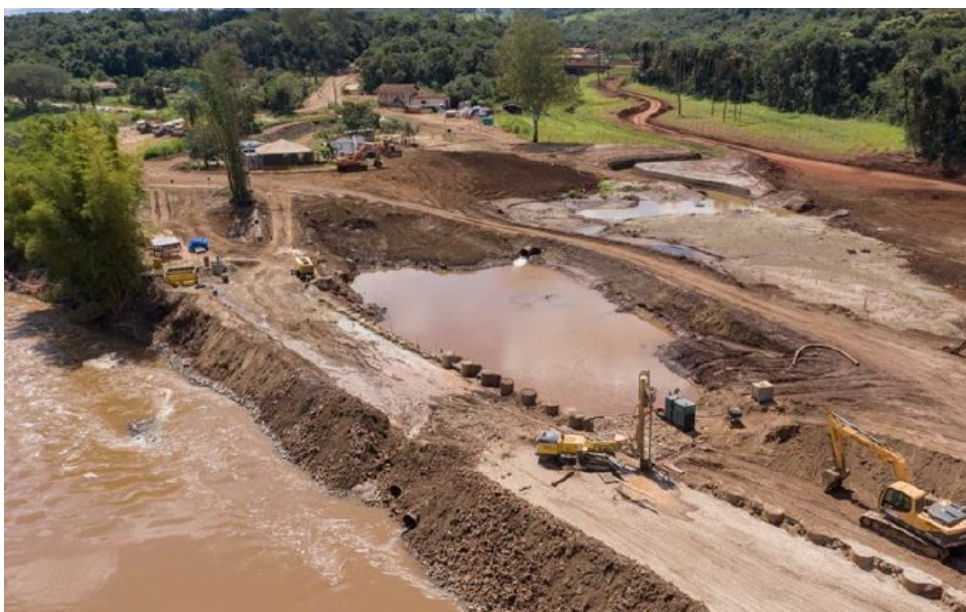
**Figura 33: Obras da Cortina Metálica em Estaca Prancha EP-02. (Fonte: Vale – IC. nov/2021).**

A estrutura foi construída com a cravação de estacas metálicas no terreno, com comprimento de 60m, reforçadas pela injeção de calda de cimento. Após sua instalação, a estrutura metálica foi cortada no nível do terreno, ficando enterrada na margem direita do rio Paraopeba, não formando reservatório (Figura 33).

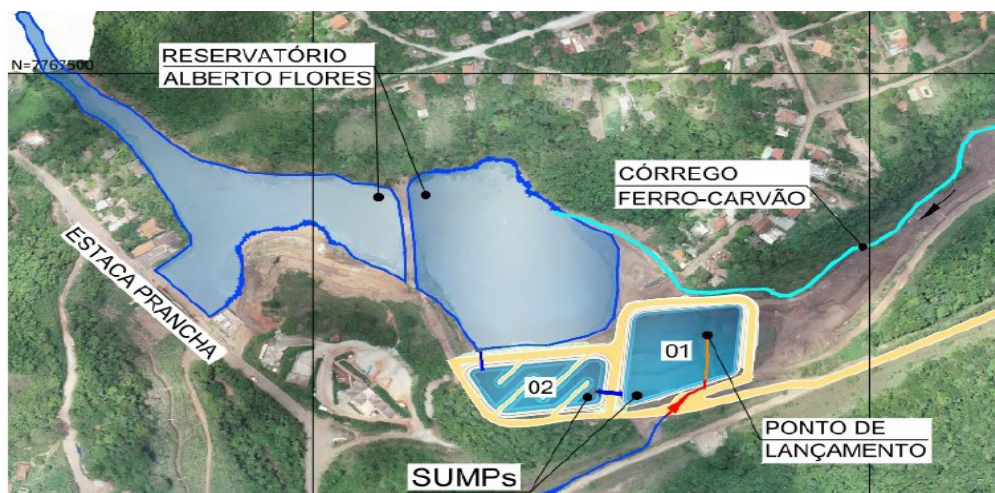
Figura 34: Configuração do *sump* e chicanas a montante da EP-01, onde ocorre a disposição do material dragado no rio Paraopeba, desde 09/03/2022. Fonte: Vale - Plano de Monitoramento da Operação de Dragagem - Revisão 22, Anexo 16 – PCA, jan/2023).

Em síntese, o material dragado no rio Paraopeba, polpa que consiste em uma mistura de água e sólidos finos e grossos, é inicialmente bombeado para o *sump*-01 (48.503,98 m<sup>3</sup>) formando praias de rejeito com o material grosseiro decantado. Os sólidos finos e a água transbordam pelo extravasor para o *sump*-02 (3.510,97 m<sup>3</sup>) onde chicanas favorecem o amortecimento e sedimentação de sólidos suspensos.

O detalhe dos *sumps* a montante da EP-01, que recebem o material dragado, é apresentado nas Figuras 34 e 35.
