**Parecer nº 28/SEMAD/SUPPRI/DAT/2023**

**CAPA DO PARECER ÚNICO Parecer Único de Licenciamento Convencional nº 00245/2004/052/2019**

**EMPREENDEDOR:** Vale S.A.

**EMPREENDIMENTO:** Vale S.A. - Mina Córrego do Feijão

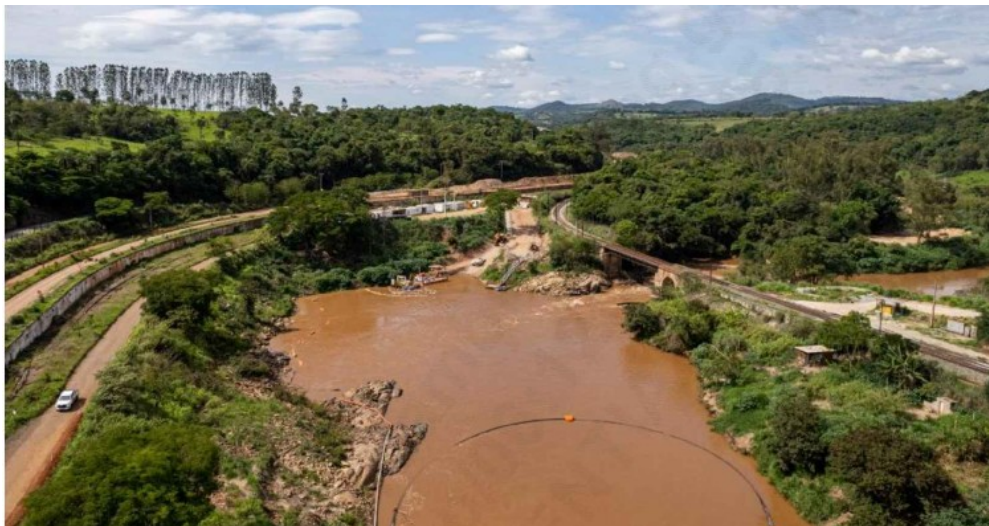
**Figura 36: Área 1 correspondente à 1ª área de dragagem. (Fonte : Vale - Relatório de Encerramento de Dragagem, dez/2023 ).**

De acordo com o “Plano de Manejo de Rejeitos”, de maio 2023 (ID 67228480), houve o encerramento de duas áreas dentro do trecho de 2 km, sendo elas a Área 1 (jusante da ponte da MRS) e a Área 2 (Figura 36 - Relatório de Encerramento de Dragagem, dez/2023 - ID 57370763 ). A partir de 12/12/2022, as atividades de dragagem foram suspensas para inspeções e manutenções dos equipamentos da dragagem (ID 57368589).

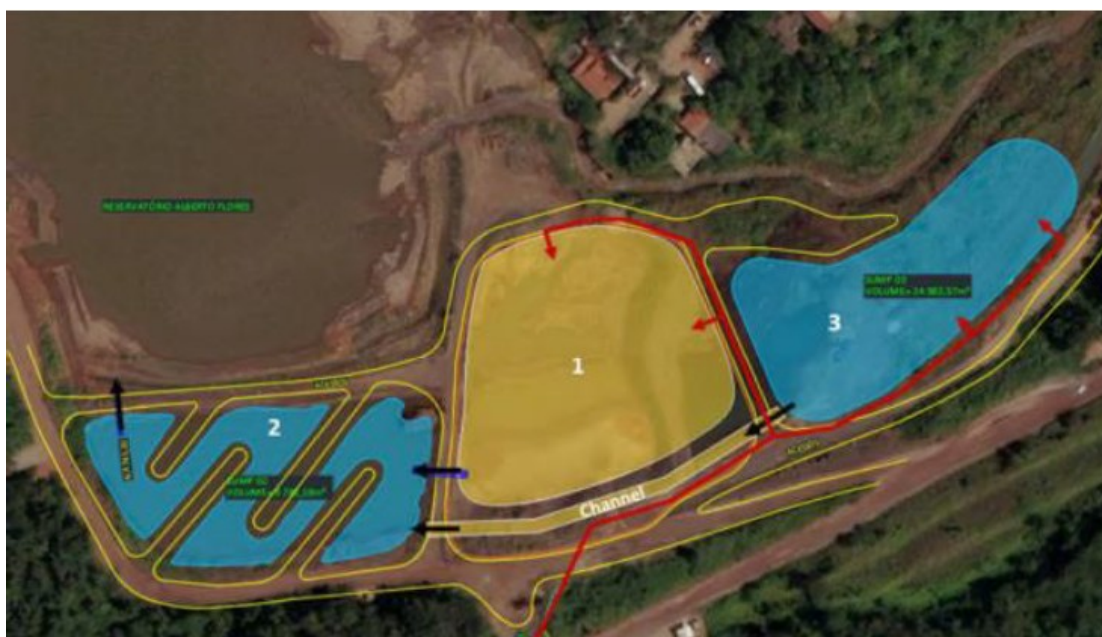
**Figura 37: Desenho conceitual do sistema de disposição de rejeitos da dragagem com a instalação do sump-03. (Fonte: Vale C.EXT. 0567/2023 – Relatório Esclarecimentos ID - 66746724).**

idealizado para contingência em caso de atingimento da capacidade do sump-01 devido ao aumento da produtividade da dragagem, está sendo implantado (expectativa de término no período chuvoso 2023/24) a montante do sump-01 (Figura 37 - Relatório Esclarecimentos - ID 66746724) e atuará de forma similar ao sump-01, formando praias de rejeito com o material grosseiro decantado.

O *sump-03* atuará de forma independente do *sump-01* e será ligado diretamente ao *sump-02* por meio de um canal em *concrete canvas*, por onde água e sólidos finos transbordarão. Destaca-se, assim, que a implantação desse novo *layout* não compromete a configuração geral do sistema de disposição de rejeitos existente na região do ribeirão Ferro-Carvão, implantado em área antropizada, parte integrante da ADA da LOC das Obras Emergenciais.

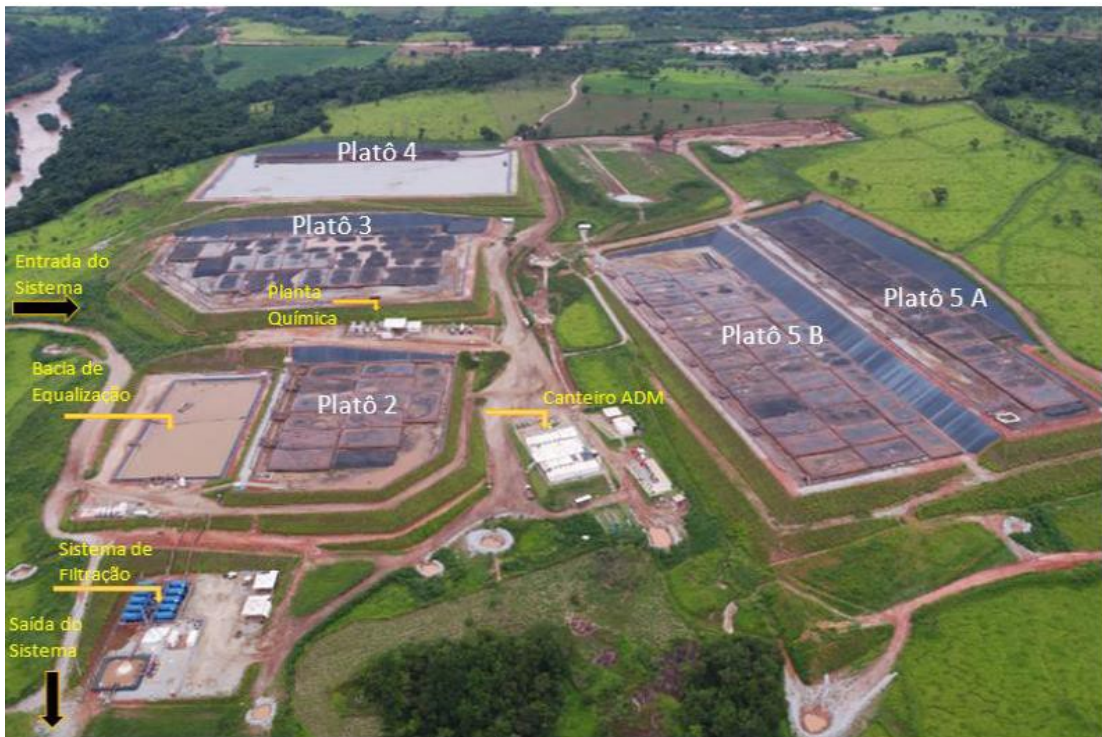
**Figura 38 : EAF 2 - Vista geral dos compartimentos da ETAF2. (Fonte: Vale - IC nov/2021).**

A Estação de Tratamento de Águas Fluviais ETAF2 (Figura 38), situada na Fazenda Laginha, trata a água proveniente do desaguamento dos *geobags* (Figura 39) que armazenam os rejeitos e sedimentos contaminados dragados do rio Paraopeba.

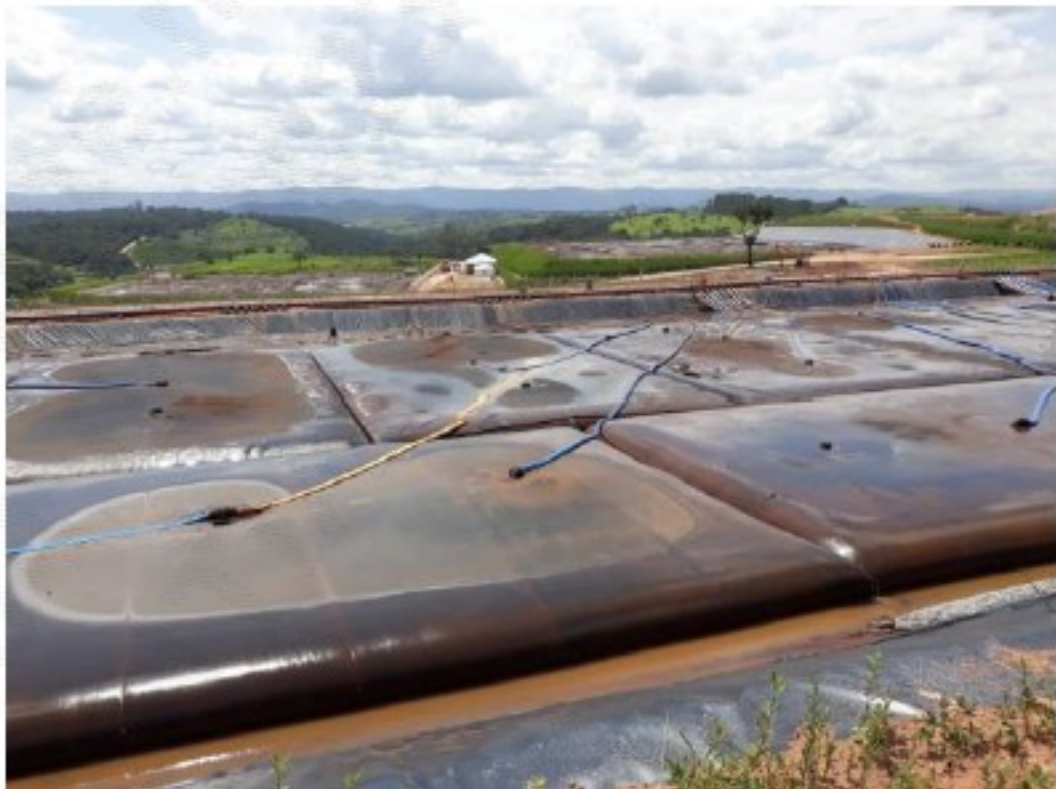
**Figura 39: ETAF 2 Platô onde se encontram os geobags usados para disposição do sedimento/rejeito dragado. (Fonte: Vale - IC nov/2021). Desde 25/11/2021 o recebimento de rejeito está paralisado.**

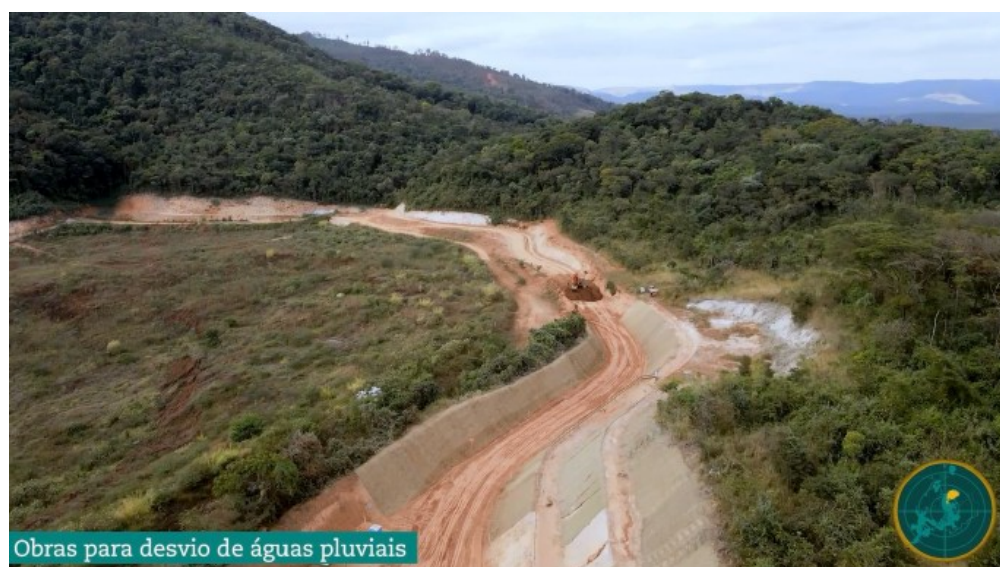
Figura 40: Canal periférico no entorno do antigo reservatório da Barragem B-I. (Fonte: Vale - IC nov/2021).

Com a finalidade de estabilizar a massa de rejeitos remanescentes no antigo reservatório da B-I (cerca de 2,75 Mm<sup>3</sup>), foi construído um canal periférico (Figura 40) e outras obras de drenagem para desviar as águas pluviais da área (2 canais de desvio), visando a segurança do trabalho de estabilização dos rejeitos e das estruturas a jusante. Abriu-se, ainda, um acesso às obras e *ponds* para reter águas de nascentes afluentes à área do antigo reservatório. Prevê-se a implantação de bermas estabilizadoras e o retaludamento dos rejeitos remanescentes para posterior remoção do rejeito, com teste de remoção mecânica agendado para julho/2023.

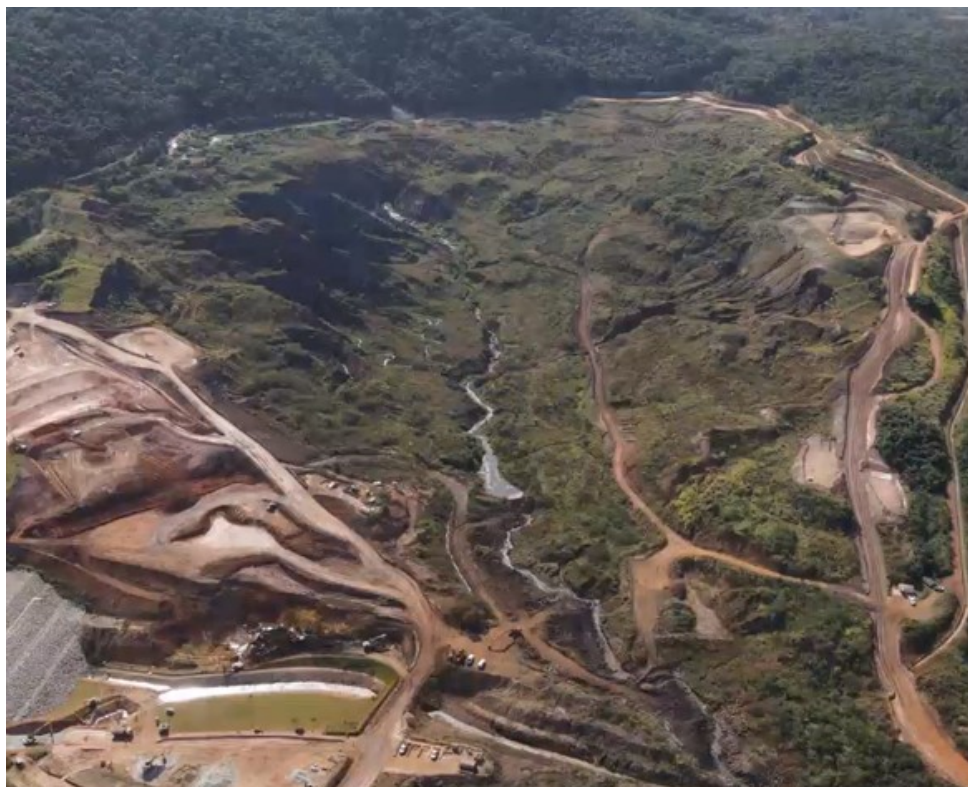
**Figura 41: Barragem B-I (direita) com remanescentes de rejeito ao lado da Barragem B-VI (esquerda). (Fonte: MP-MG/Aecom, reunião de 15/06/2023 ).**

Em desenvolvimento, encontram-se investigações geológico-geotécnicas, internas e externas ao anfiteatro, estando concluídas as investigações internas (11/08/2023) e 90,88% (26/08/2023) das investigações externas, com previsão de conclusão em setembro/2023 (Figura 41). O projeto básico é previsto para dezembro/2023.

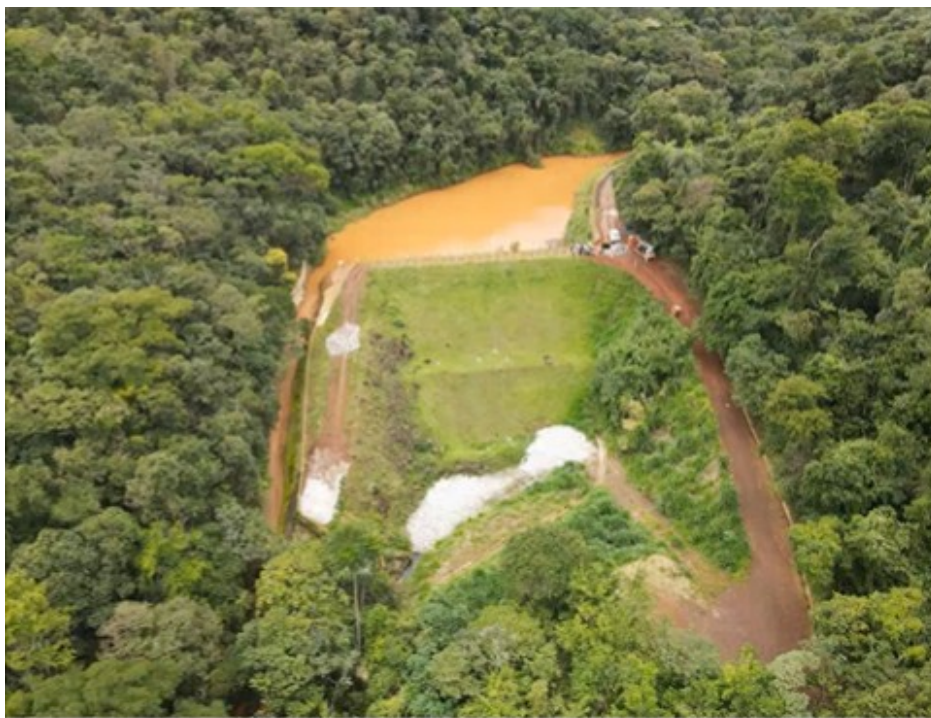
**Figura 42: Barragem Menezes I, destacando a conclusão do alteamento da parede do canal extravasor). (Fonte: Sessão Técnica MP-MG/AECOM, jan/2023).**

Assim, as Barragens Menezes I (Figura 42) e II (Figura 43) integram as Obras Emergenciais em função da utilização do seu reservatório para o manejo das águas na mina Córrego do Feijão, e do rebaixamento do reservatório da B-VI. Para isso, foi preciso executar intervenções pontuais, tais como adequações no vertedouro e prolongamento do tapete drenante, visando a otimização de sua estabilidade geotécnica.

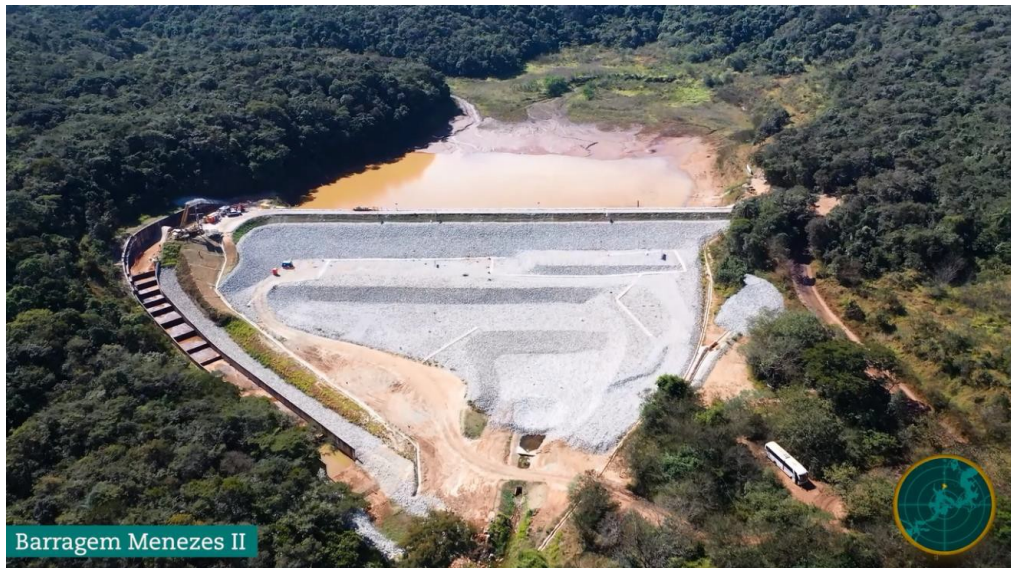
**Figura 43: Vista da Barragem Menezes II, após as obras de estabilização geotécnica.**  
(Fonte: Vale - IC nov/2021).

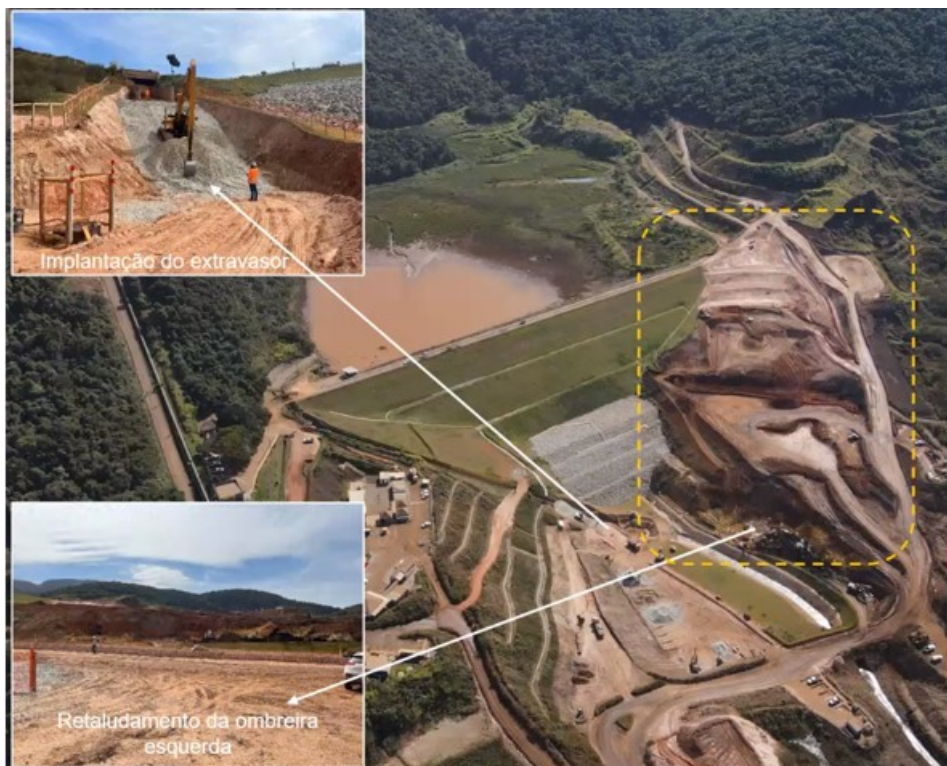
**Figura 44: Barragem B-VI. (Fonte: MP-MG/ Aecom, reunião de 15/06/2023).**

A Figura 44 evidencia obras de adequações relativas à finalização da construção do canal de extravasor e do retaludamento da ombreira esquerda, concluídas em agosto de 2023.

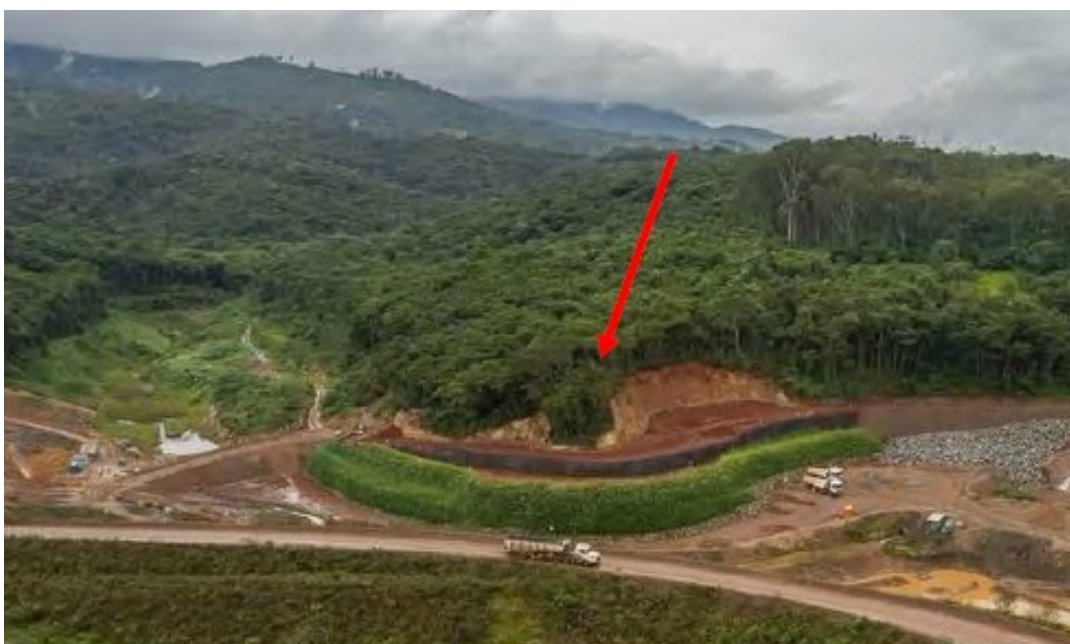
**Figura 47: Obras de contenção da erosão no talude do córrego Samambaia. (Fonte: Projeto de Intervenção Ambiental - PIA córrego Samambaia, jan/2023).**

represamento. Ao atingir a cota de transbordamento houve uma redefinição natural do caminho do curso hídrico em um local diferente do canal original, provocando a erosão no talude. Dessa forma, encontram-se em execução obras para contenção desta erosão, a fim de propiciar a reabilitação ambiental da área e garantir a segurança operacional das atividades de manejo na região. A Figura 47 ilustra a obra de contenção da erosão no talude do córrego Samambaia em andamento.

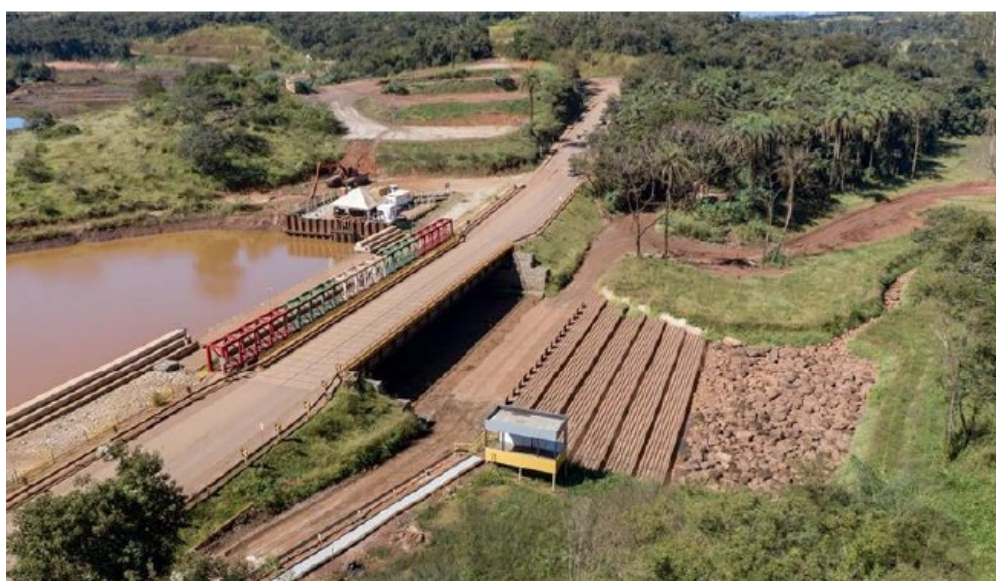
**Figura 48: Ponte Alberto Flores (LMG 813) e passarela de pedestres. (Fonte: Vale - IC, nov/2021).**

A massa de rejeitos originada da ruptura das barragens atingiu um trecho da rodovia LMG-813 onde existiam bueiros para travessia do rio. Para restabelecer o acesso local à sede do município de Brumadinho foi instalada uma ponte com extensão de 50 m, construída com tabuleiro metálico montado sobre tubulões e bloco de fundação em concreto, e concluída em abril de 2019 (Figura 48). Para viabilizar também o trânsito de pessoas foi implantada uma passarela de pedestres construída em estrutura metálica. A intervenção em recurso hídrico necessária à execução da ponte está regularizada junto ao Igam através do Cadastro nº 7886/2019.

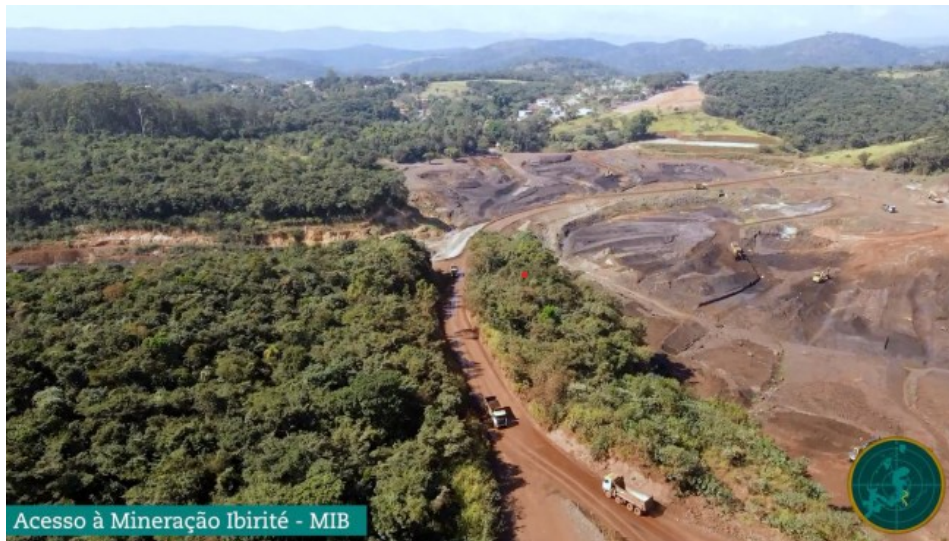
**Figura 49: Acesso MIB, trecho do Remanso 1. (Fonte: Vale - IC, nov/2021).**

A Mineração Ibrité - MIB, localizada nas adjacências da região e afetada pelo rompimento, teve o seu acesso original obstruído pela lama de rejeitos. Para minimizar os riscos do tráfego de caminhões foi construído um novo acesso com 1,3 km (Figura 49), de forma a reestabelecer o caminho destinado ao transporte de minério oriundo da MIB (extensão total de 2,0 km). Desse modo, para fins de licenciamento ambiental a obra foi enquadrada no código “A-05-05-3 Estrada para transporte de minério/estéril externa aos limites de empreendimentos minerários” da DN COPAM nº 217/2017.

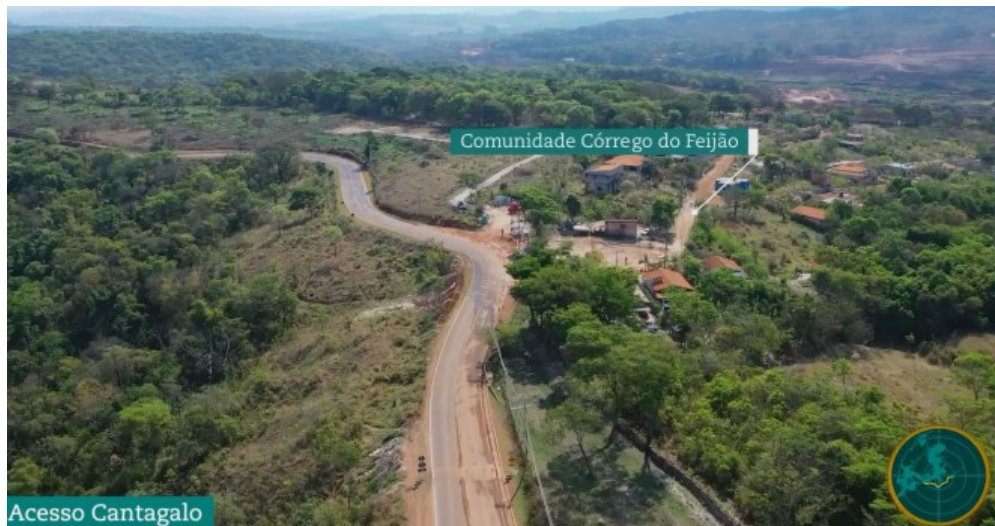
**Figura 50: Estrada de acesso às comunidades de Córrego do Feijão e Cantagalo. (Fonte: Vale – IC, nov/2021).**

Outro acesso obstruído em decorrência do rompimento refere-se à estrada entre a comunidade de Córrego do Feijão e a sede de Brumadinho. Assim, foi aberto um acesso pavimentado de 3,25 km entre Córrego do Feijão e Alberto Flores, com acesso à Cantagalo (Figura 50), projetado para comportar o tráfego de caminhões pesados. Esta atividade enquadra-se no código da DN 217/2017 “E-01-01-5 Implantação ou duplicação de rodovias ou contornos rodoviários”.

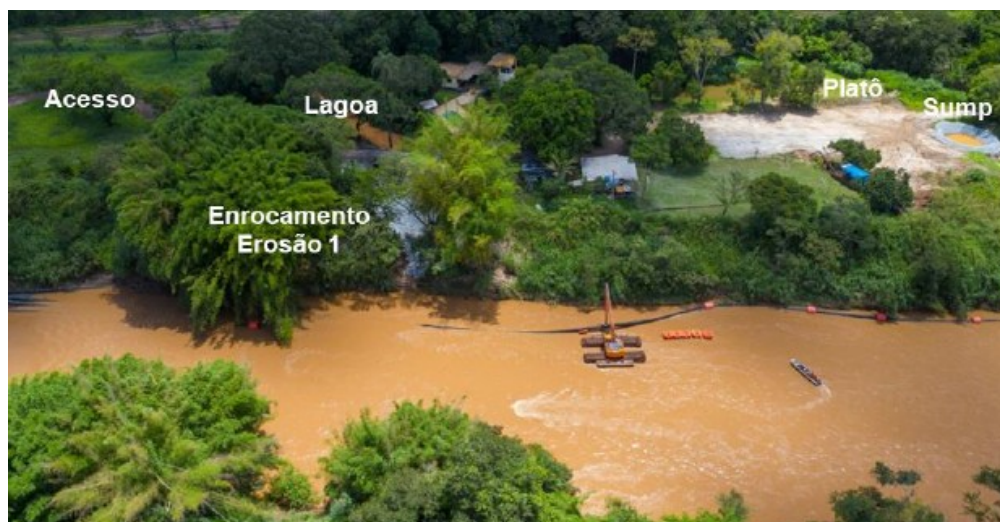
**Figura 51: Vista aérea da propriedade mostrando o enrocamento da Erosão 1, lagoa desassoreada, platô formado e o Sump. (Fonte: Vale - IC, nov/2021).**

*Obras no Sítio Sr. João Batista (Sítio Velho Viscobatata - Bairro do Pires):* Em função da implantação da ETAF2, o carreamento de sedimentos provocou o assoreamento de uma lagoa nessa propriedade, tendo sido executadas, para a reparação dos danos, obras definitivas de desassoreamento da lagoa e de implantação de contenções de sedimentos tipo *sump*, bem como obras de tratamento de erosões, de melhorias no acesso e instalação de caixa d'água para abastecimento da residência (Figura 51) que ensejaram intervenções ambientais, supressão vegetal e intervenção em APP, passíveis de regularização no âmbito da LOC.

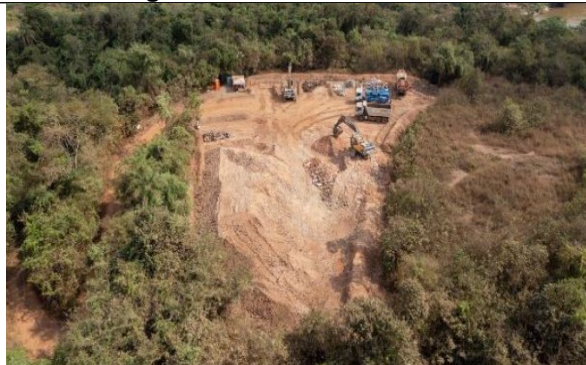
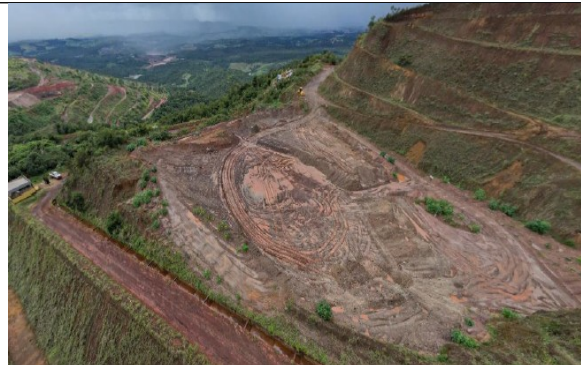
**DIR 5 - Jangada classe I.**

**DIR 7 - RCC-2**

**DIR 8 - Depósito de Oversize**

**Figura 52: Fotos dos Depósitos Intermediários de Resíduos (DIRs). (Fonte: Vale - IC, fev/2023 - Anexo VIII - Pasta 03)**

A Tabela 7 resume algumas informações sobre cada um dos DIR’s em operação e reportados no FCE. A Figura 52 apresenta fotos dos DIRs. Salienta-se que a previsão de desmobilização apresentada para os DIRs e Central de Materiais Descartáveis - CMD possui como premissa a finalização do manejo de rejeitos e das Obras Emergenciais na região da mancha e, portanto, susceptível à flexibilização do encerramento dessas atividades.

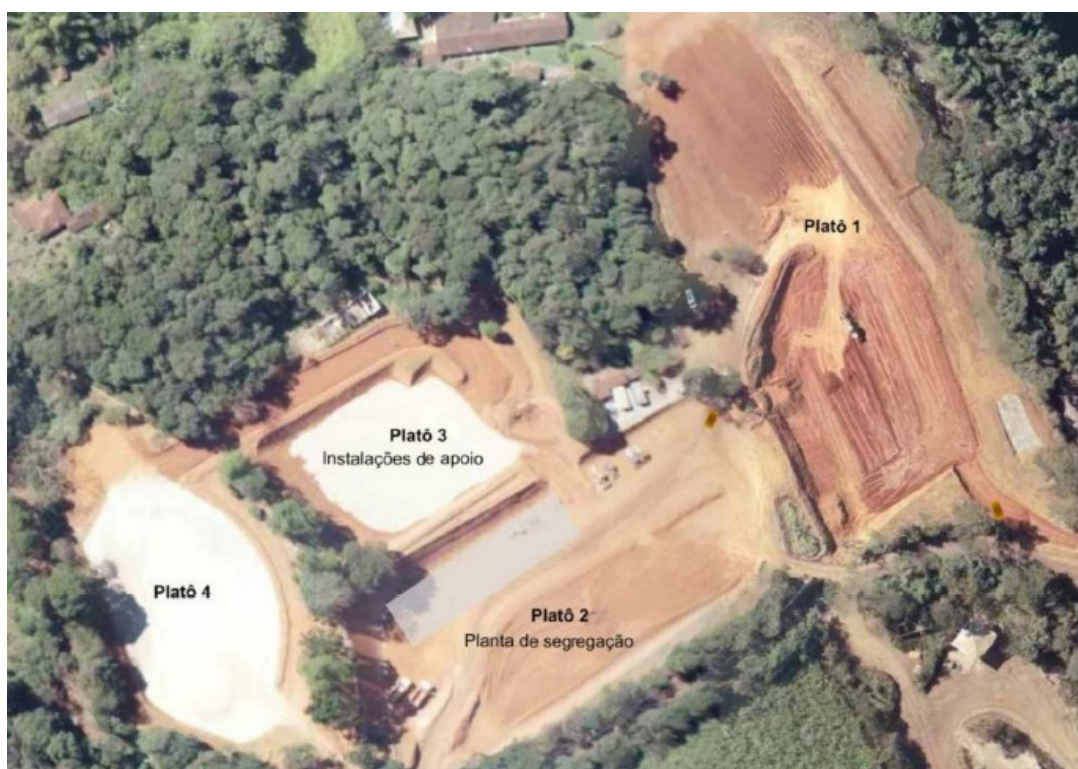
**Figura 53: Plantas de Segregação da Central de Materiais Descartáveis CMD. (Fonte: SUPPRI, julho/2023 ).**

O galpão Classe I, utilizado para armazenamento de resíduos perigosos, tem capacidade instalada de 2 m<sup>3</sup>/dia e é uma atividade passível de licenciamento pela DN 217/2917 no código “F-01-10-1 Central de armazenamento temporário e/ou transferência de resíduos Classe I perigosos”. A desmobilização do CMD está prevista para 2031. Em vistoria realizada em 26/07/2023, constatou-se que a estrutura está instalada, prestes a iniciar sua operação, tendo duas plantas de segregação que atuarão em paralelo com capacidade operacional total de 300 t/h.

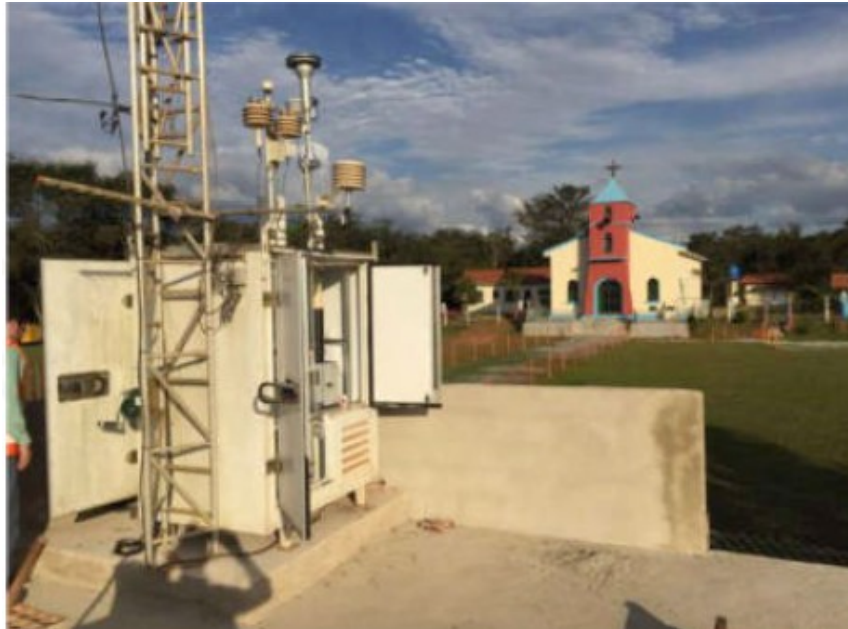
**Figura 55: Estação convencional em Córrego do Feijão. (Fonte: Vale - PRSA, março/2022).**

A rede amostral, implantada pela Vale na região com o objetivo de avaliar o impacto das emissões de material particulado e gases de combustão provenientes das obras de reparação / emergenciais, é atualmente composta por 03 estações convencionais automáticas fixas contínuas (24 horas por dia), com a função de avaliar a qualidade do ar nas comunidades (Figura 55), e 02 estações manuais, com monitoramento

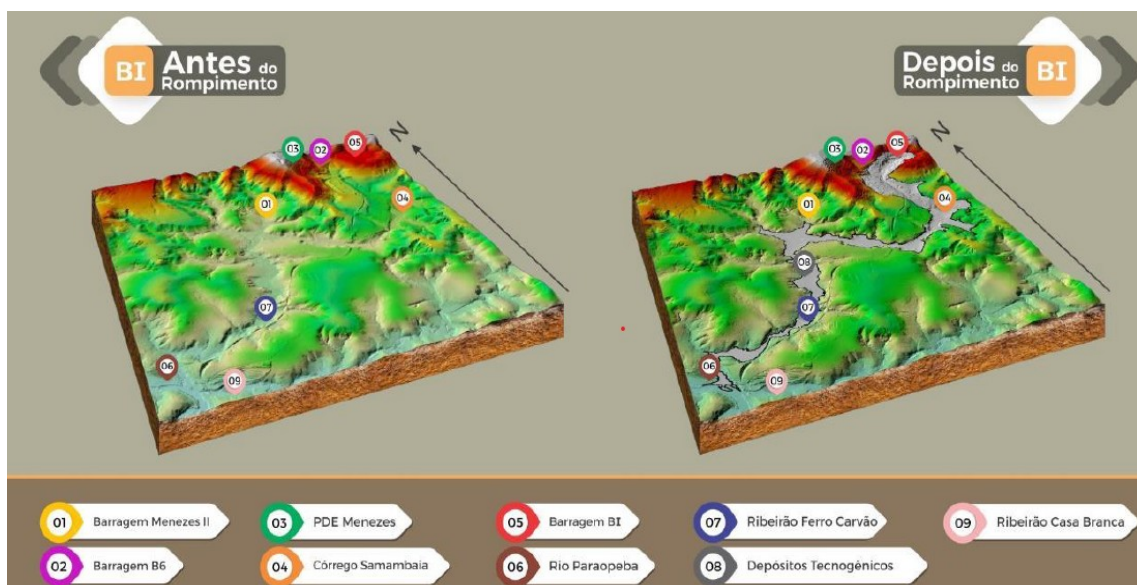
O esquema abaixo (Figura 56) ilustra a situação topográfica da região nos dois momentos, antes e após o rompimento, bem como contextualiza os principais cursos d'água, as principais estruturas de mineração e a localização dos efeitos do rompimento (Depósitos Tecnogênicos).

**Figura 56: Desenho Esquemático – Antes e Após o rompimento da Barragem B I – Mina Córrego do Feijão. (Fonte: Vale, EIA 2019)**

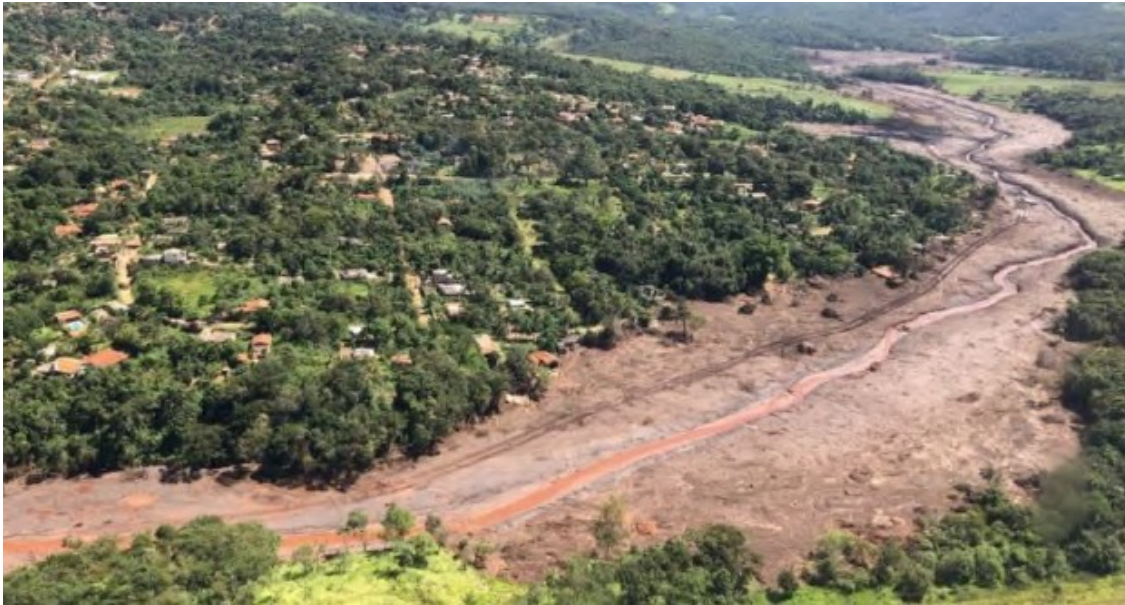
**Figura 57: Depósitos tecnogênicos no baixo vale do ribeirão Ferro-Carvão, ao lado do bairro Parque da Cachoeira (Fonte: Vale - EIA 2019). O aumento da susceptibilidade erosiva pode ser relacionado à deposição dos materiais decorrentes do rompimento, os quais são extremamente inconsolidados e sem estruturação.**

Também foram caracterizadas duas unidades de terreno constituída por áreas antropizadas, associadas às estruturas de mineração e aos núcleos urbanos, e onde se inserem as Obras Emergenciais e os solos descaracterizados denominados Depósitos Tecnogênicos (camada de rejeitos da B-I misturados a solos, depósitos aluviais e vegetação do entorno disposto na área assoreada do vale do ribeirão Ferro-Carvão), correspondentes à área afetada pelo rompimento da B-I e compostos por rejeitos acumulados, solos residuais, depósitos aluviais e vegetação (Figura 57).

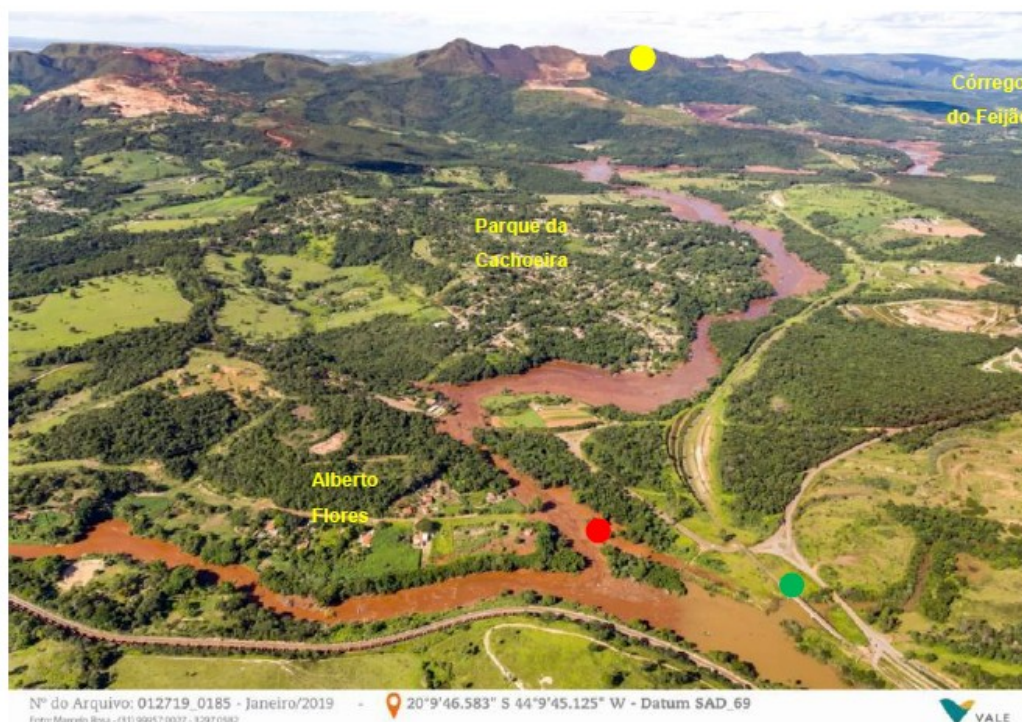
**Figura 61: Hidrografia da Área de Estudo no Pós Rompimento. Legenda: Ponto Amarelo - cabeceiras do ribeirão Ferro-Carvão / Ponto Vermelho - desague do ribeirão Ferro-Carvão no rio Paraopeba / Ponto Verde - desague do ribeirão Casa Branca no rio Paraopeba. (Fonte: Vale - IC novembro/2021).**

A Figura 59 mostra a situação das estruturas hidráulicas existentes antes do rompimento da Barragem B-I; a Figura 60 as obras hidráulicas emergenciais implantadas na bacia do ribeirão Ferro-Carvão pós rompimento e a Figura 61 a hidrografia da área pós rompimento.

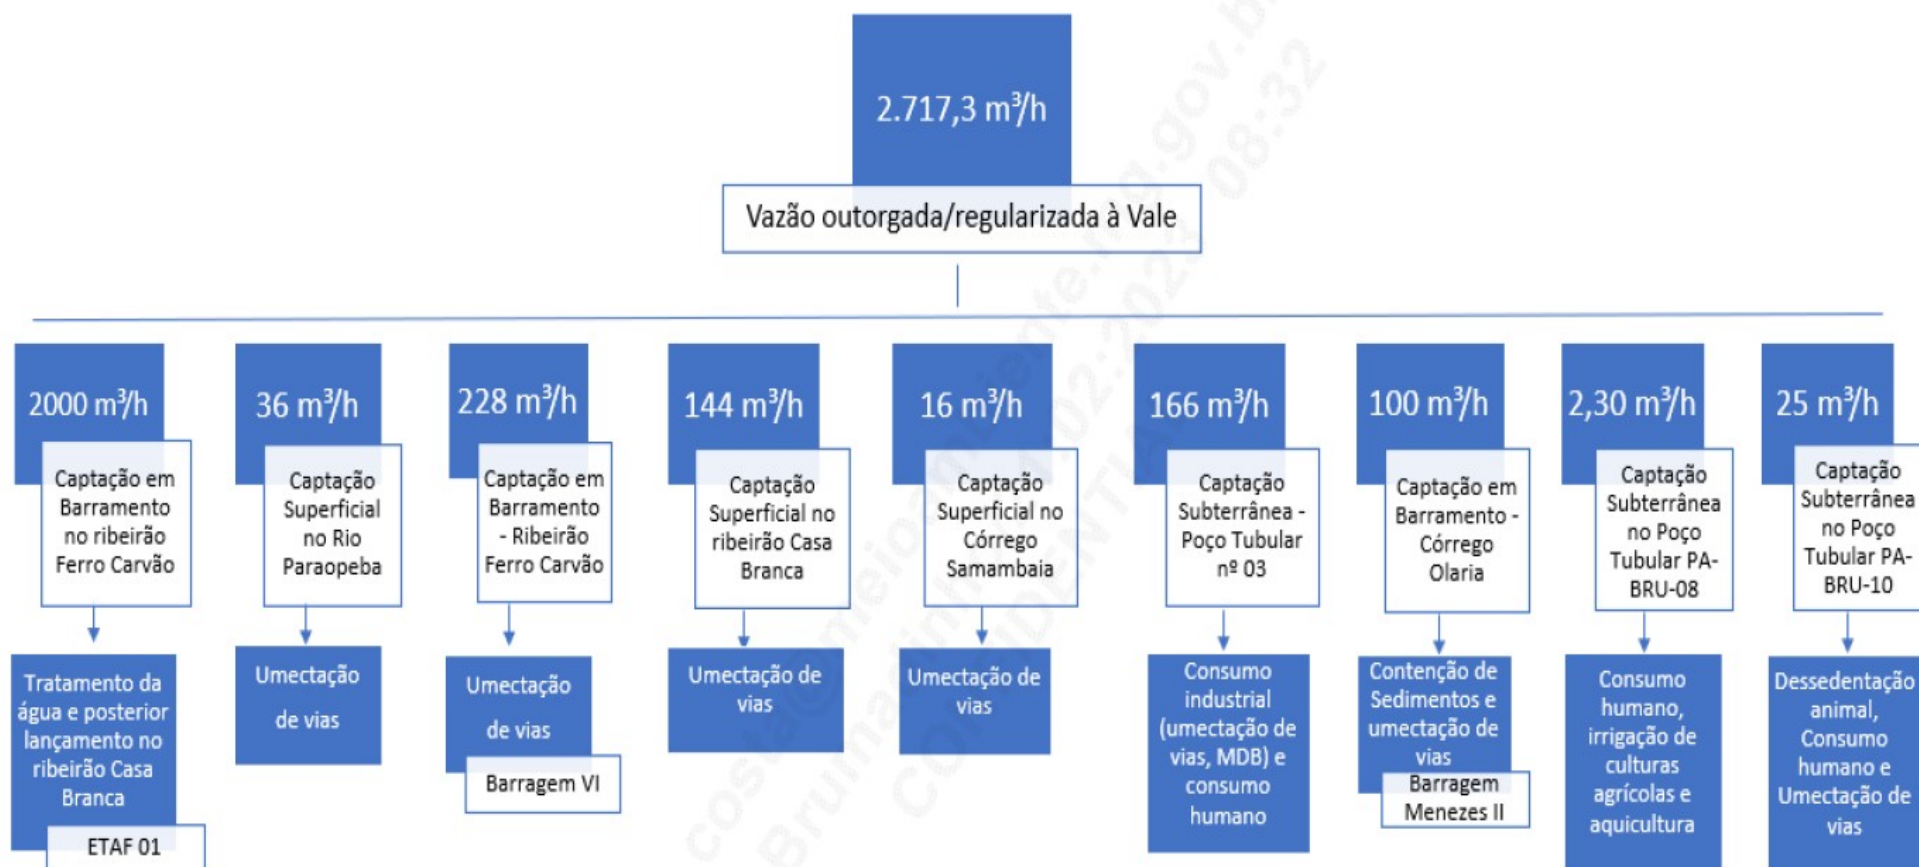
## Fluxograma das Demandas Hídricas das Obras Emergenciais

Figura 63: Fluxograma de vazões requeridas das Obras emergenciais. (Fonte: Vale - IC, fev/2023).

A Figura 63 mostra o fluxograma de vazões requeridas das Obras Emergenciais. A maior vazão requerida é de 2.000 m<sup>3</sup>/h referente à água captada a montante da EP-01, a qual é direcionada para tratamento na ETAF1, num total de 2.717,3 m<sup>3</sup>/h (Portaria Outorga 1503130/2023).

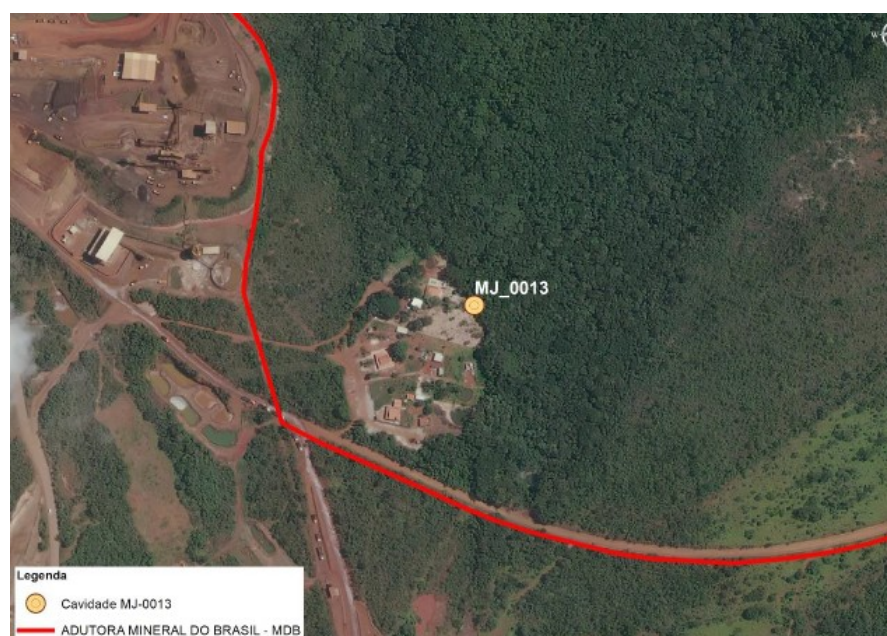
**Figura 69: Localização da cavidade MJ\_0013 em relação à adutora para a MDB. Acesso + adutora - linha vermelha (Fonte: Vale - IC vol II, nov/2021).**

A cavidade MJ\_0013, situada próxima à área edificada para uso residencial da Fazenda Três Irmãos, e distante 193 m da adutora da MIB (Figura 69), também não pôde ser visitada pelos consultores, procedendo-se, assim, a avaliação comparativa das imagens de satélites de 2015 a 2021. Os dados de campo da MJ\_0013 foram extraídos do estudo elaborado pela Ativo Ambiental, em 2014, que constatou vestígios de visitação, tais como pisoteamento e lixo.

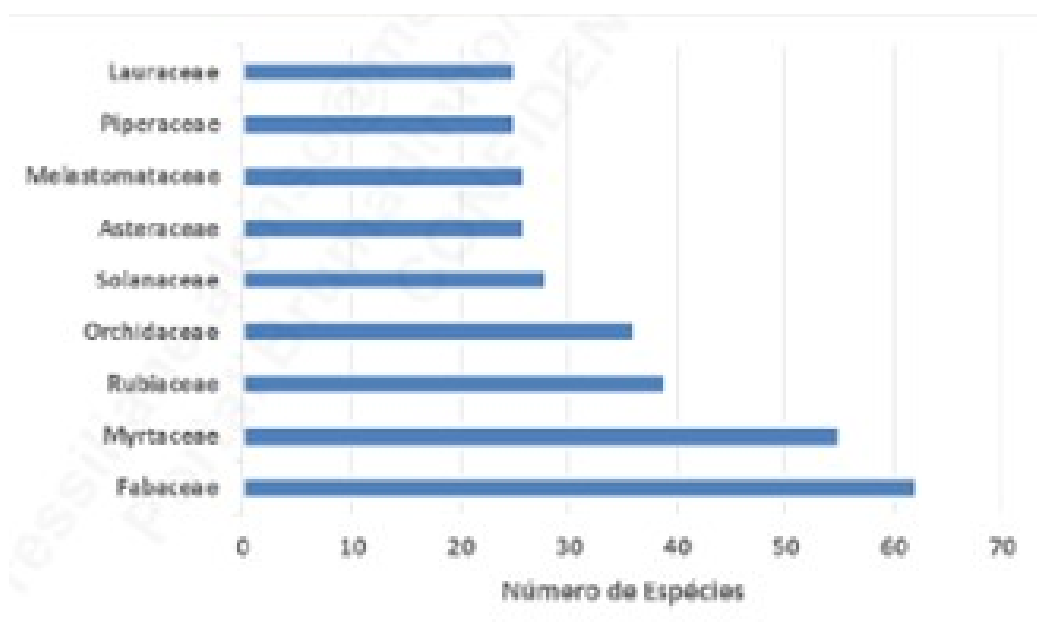
**Figura 73: Riqueza registrada para as principais famílias de angiospermas na área de estudo regional das Obras Emergenciais.**

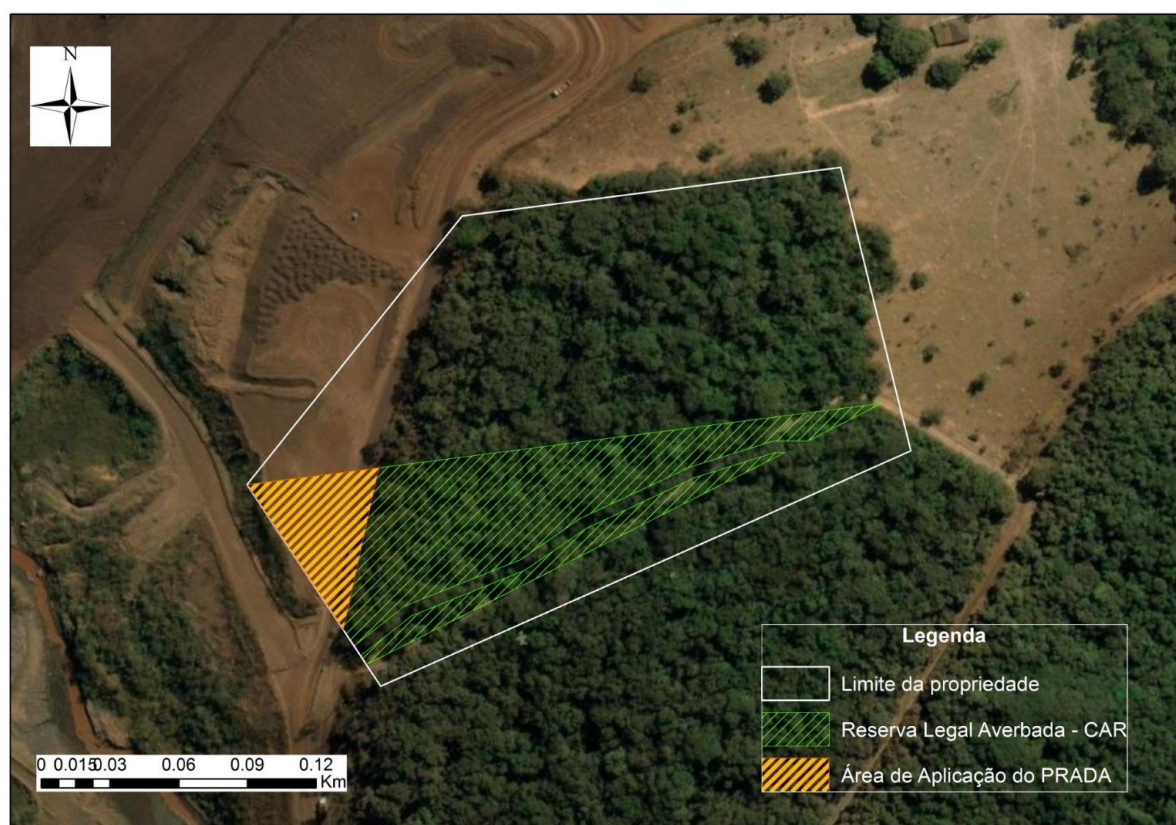
apresenta em bom estado, caracterizada como Floresta Estacional Semidecidual em estágio médio de regeneração, foi proposto pela Vale a recuperação da área intervinda, por meio da aplicação de um Projeto de Recomposição de Áreas Degradadas e Alteradas - PRADA (SEI 61076369). A área a ser recuperada está representada na figura abaixo:

**Figura 74: Área de Recuperação apresentada no PRADA – ITJ20**

A metodologia para recuperação apresentada no projeto foi o reflorestamento da área com a utilização de espécies nativas. Este apresentou um cronograma de 64 meses, dividido nas seguintes etapas:

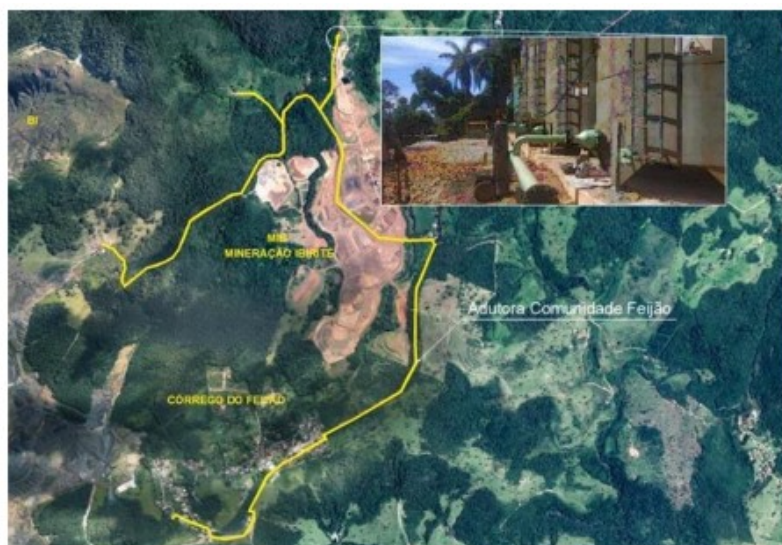
**Figura 79: Adutora de Córrego do Feijão VALE, 2021.**

O direito à água da população de Córrego do Feijão ficou comprometido, pois o manancial foi afetado pelo rompimento e impediu o abastecimento da comunidade. Emergencialmente a VALE proveu caminhões-pipa e água mineral aos moradores. Segundo a Carta Ger. Executiva de Reparação nº C.EXT.1550/2021, de 03 de novembro de 2021 (SEI 37460303), o sistema de abastecimento de água tratada para a comunidade de Córrego do Feijão foi reestabelecido em 2020.

De acordo com o empreendedor (Carta Diretoria de Reparação nº C.EXT. 0567/2023, Resposta aos esclarecimentos solicitados Superintendência de Projetos Prioritários - SUPPRI, por e-mail em 09/05/2023, SEI 66746724), atualmente a VALE fornece à cada família residente nesta comunidade 9 galões de 10 litros (retornáveis) de água mineral, substituídos conforme o consumo. Ainda, a empresa provê água por meio de poço com volume de 7.292m<sup>3</sup>/mês. A distribuição ocorre através de 2 adutoras - uma de água bruta, outra tratada. Esta última armazenada em 8 reservatórios (capacidade total de 345 m<sup>3</sup>).

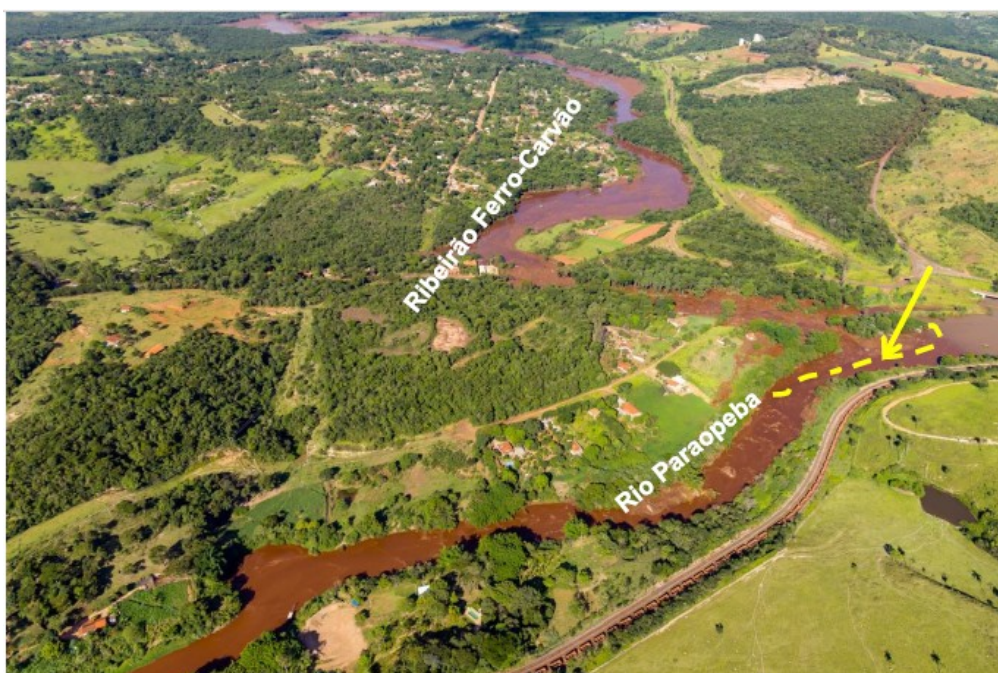
**Figura 91: Confluência do ribeirão Ferro-Carvão com rio Paraopeba. Nota-se sedimentos formando um cone de detritos - linha amarela tracejada. (Fonte: Vale, 2019 - Vol. III EIA).**

O volume de rejeito que ocupou o vale do ribeirão Ferro-Carvão provocou o completo entulhamento de seu leito fluvial, além de porções de cursos fluviais menores conectadas ao ribeirão Ferro Carvão, alcançando o rio Paraopeba, criando em sua confluência com o ribeirão Ferro-Carvão um espesso cone de detritos. O processo de dissecação do cone de detritos (Figura 88) resultou no arraste fluvial dos depósitos de rejeitos ao longo da calha do rio Paraopeba por uma extensão ainda imprecisa.

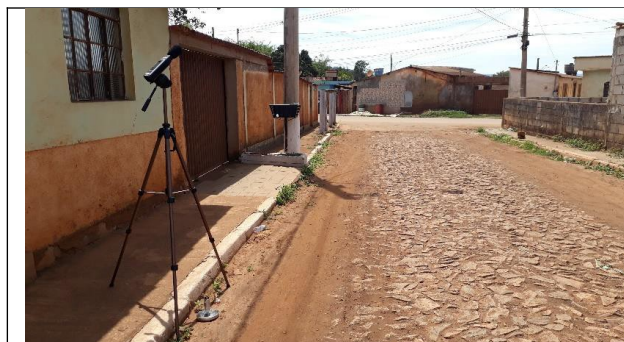
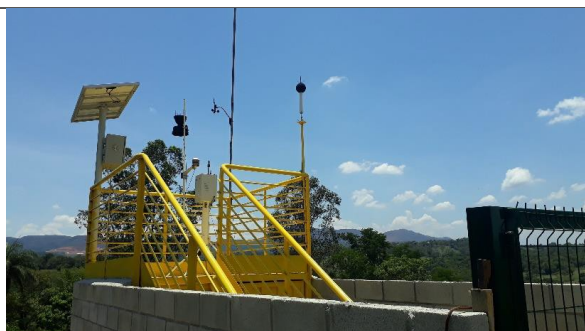
RV10 - Tejuco

Estação automática PIREs

**Figura 100: Aspectos visuais dos pontos de monitoramento de ruídos e vibrações. (Fonte: Vale - Relatório Mensal Brandt, dezembro/2022 (Anexo IV) - Relatório Anual de Atendimento ao PCA e ao LAS, março/2023).**
