**Parecer nº 28/SEMAD/SUPPRI/DAT/2023**

**CAPA DO PARECER ÚNICO Parecer Único de Licenciamento Convencional nº 00245/2004/052/2019**

**EMPREENDEDOR:** Vale S.A.

**EMPREENDIMENTO:** Vale S.A. - Mina Córrego do Feijão

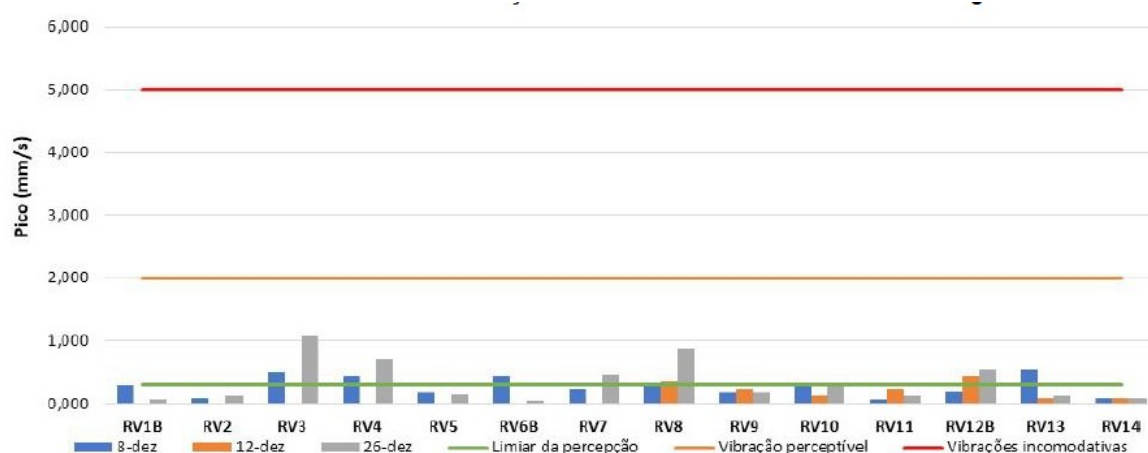
**Figura 102: Resultados de Vibração do monitoramento manual x Padrões Legais, dezembro/2022. (Fonte: Vale - Relatório Anual de Atendimento ao PCA e ao LAS, março/2023).**

A Figura 99 ilustra os resultados obtidos em dezembro de 2022, o qual reflete, de modo geral, àqueles constatados ao longo daquele ano.

Embora os ruídos e vibrações tenham sido verificados ao longo dos monitoramentos efetuados, tem-se que os resultados apresentados no período exemplificado no Relatório Semestral de Atendimento ao PCA de março de 2023, mostram, em regra, que os níveis sonoros presentes nas áreas de influência das Obras Emergenciais são compatíveis com o tipo de atividade desenvolvida. O monitoramento permite, ainda, subsidiar o empreendedor para ações que visem a minimização do desconforto da população frente a eventuais níveis de ruídos impróprios.

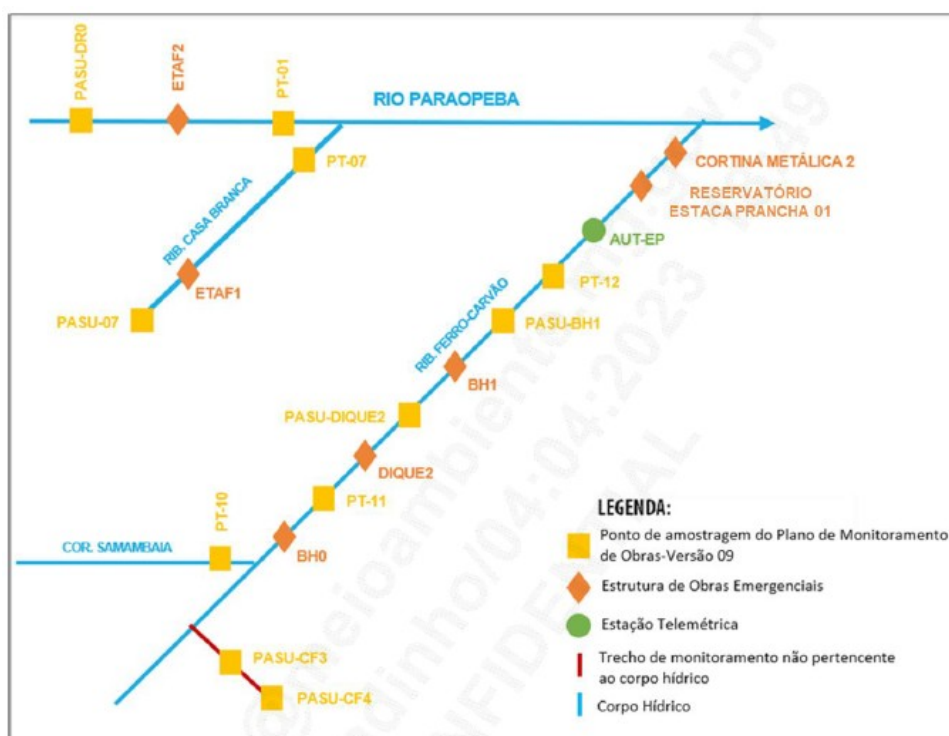
**Figura 105: Diagrama unifilar com a distribuição dos pontos de monitoramento de água superficial. (Fonte: Vale - Plano de Monitoramento das Obras Emergenciais - Qualidade das Águas Superficiais, Efluentes, Águas Subterrâneas, Ar, Ruído e Vibração - Rev.11, março/2023).**

A seguir tem-se uma síntese geral dos principais resultados que compõem o monitoramento da água superficial no âmbito das Obras Emergenciais considerando o ano de 2022. A Figura 102 ilustra o Diagrama unifilar com a distribuição dos pontos de monitoramento de água superficial e a Figura 103 mapa com os pontos de monitoramento de água superficial e efluente localizadas no ribeirão Ferro-Carvão.

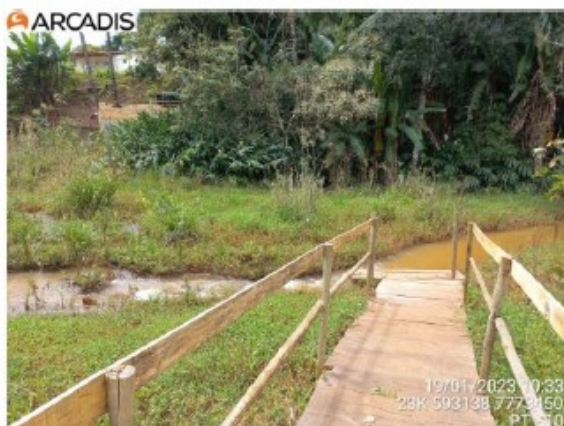
Ponto de monitoramento de água superficial PT-10 (jan/23).

A Figura 104 apresenta fotografias dos pontos de monitoramento do PMQASup.

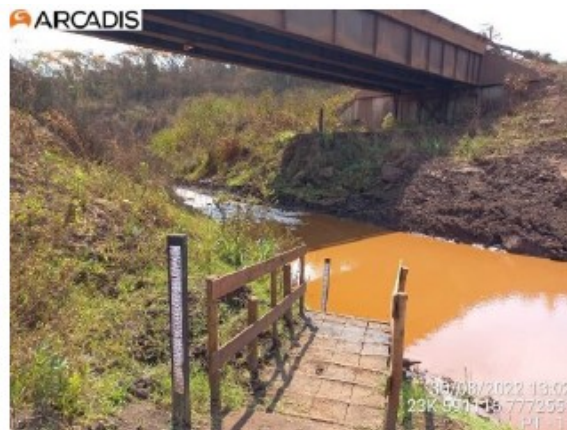
Ponto de monitoramento de água superficial PT-11 (ago/22).

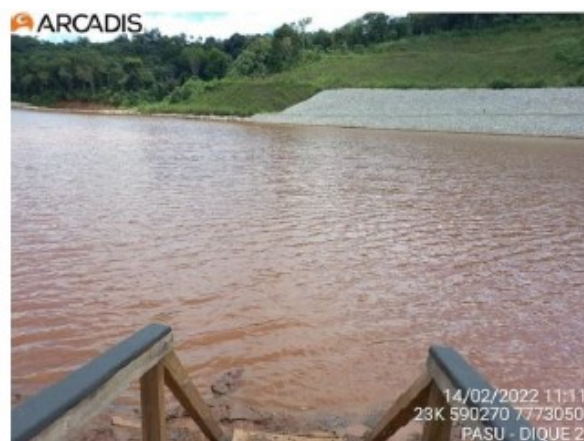
Ponto de monitoramento de água superficial PASU-DIQUE2 (fev/22).

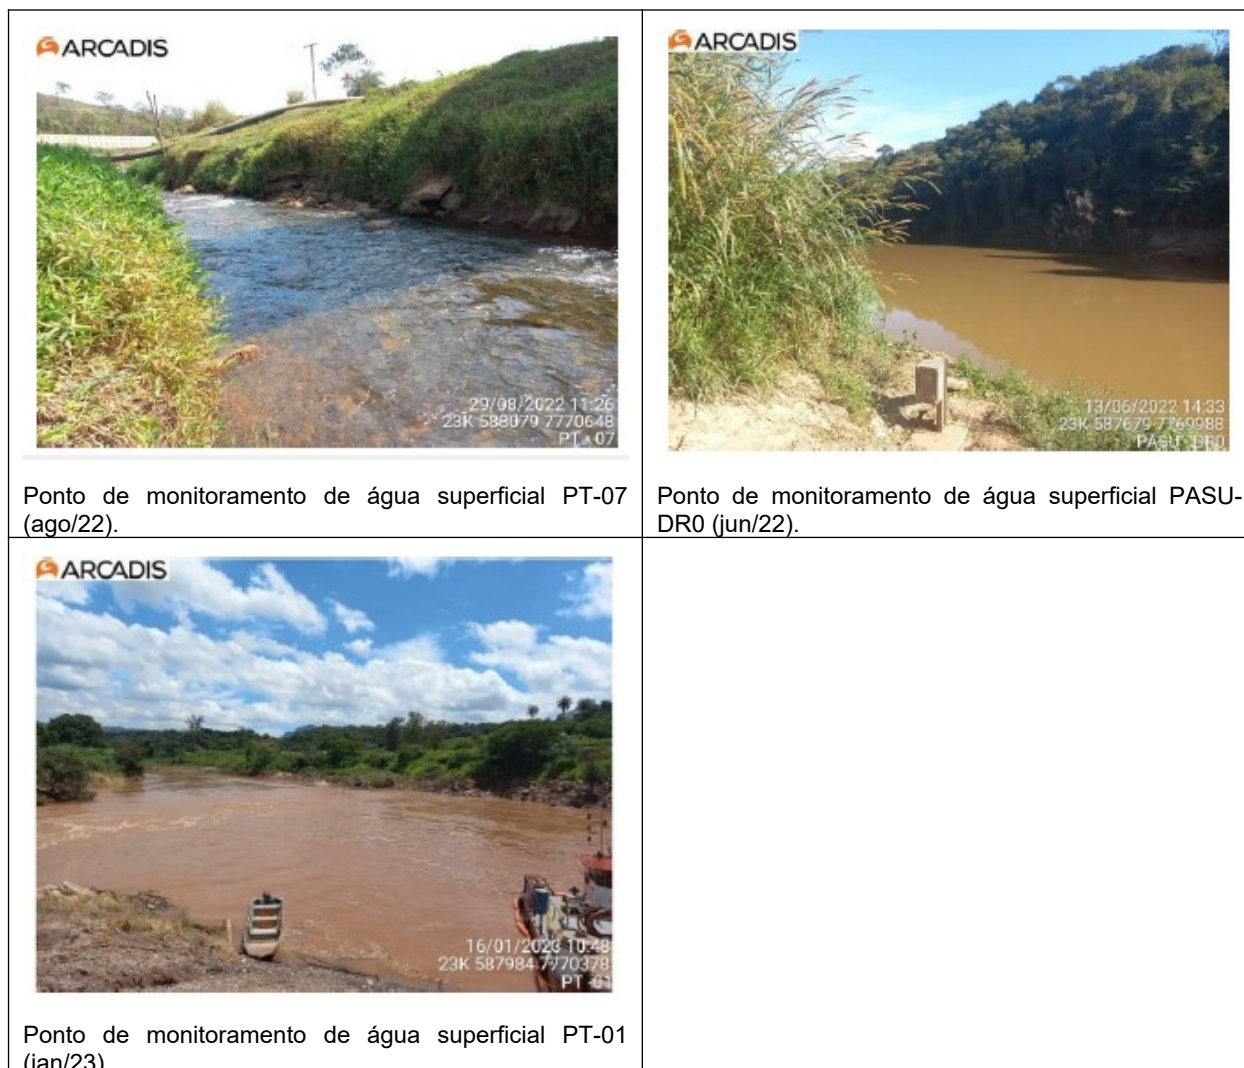
Ponto de monitoramento de água superficial PASU-07 (ago/22).

**Figura 107: Fotografias dos pontos de monitoramento de água superficial. (Fonte: Vale - Relatório Anual Unificado de Atendimento às Exigências do Plano de Controle Ambiental (PCA) e da Licença Ambiental Simplificada (LAS)).**

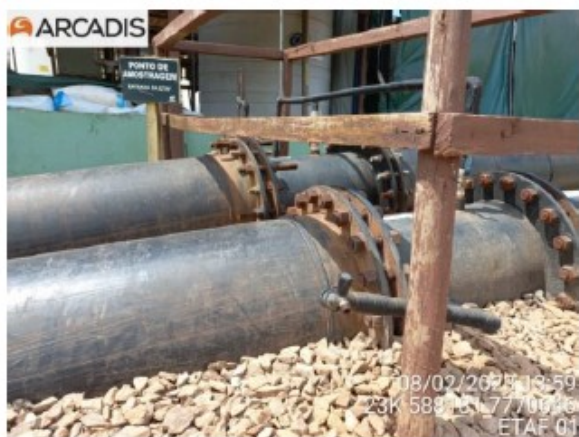
Ponto de coleta de efluente ETAF1-Entrada (fev/23).

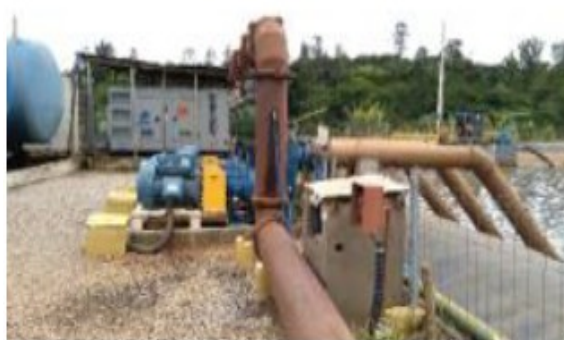
Ponto de coleta de efluente ETAF1-BD (dez/22).

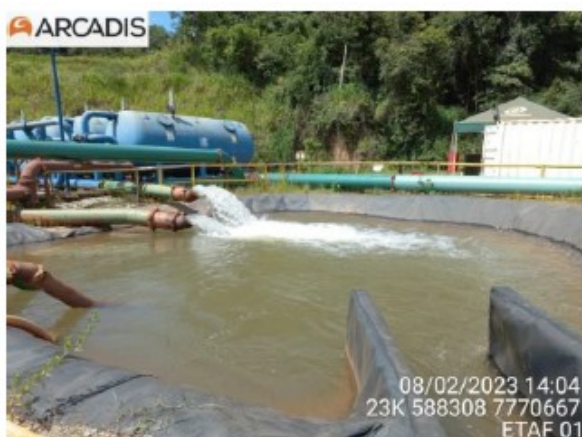
Ponto de coleta de efluente ETAF1-Saída (fev/23).

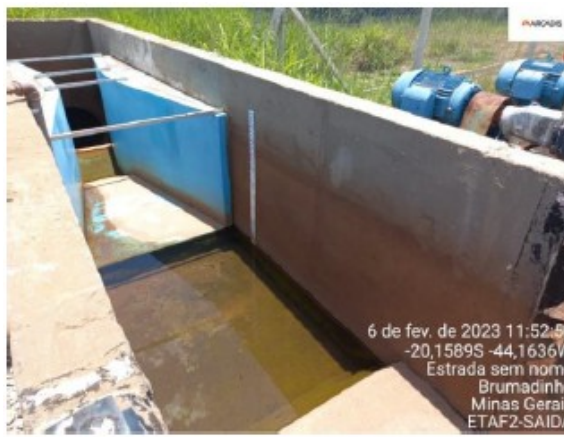
Ponto de coleta de efluente ETAF2-Saída (fev/23).

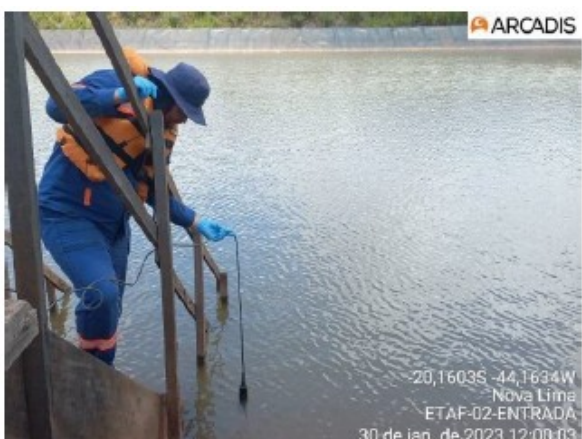
Ponto de coleta de efluente ETAF2-Entrada (fev/23).

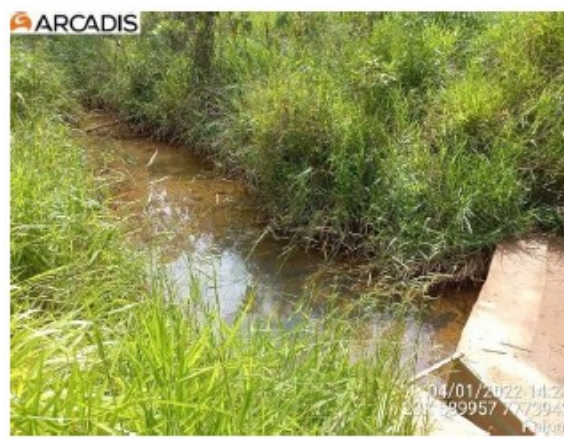
Ponto de coleta de efluente FEI-BAR-02-E (jan/22).

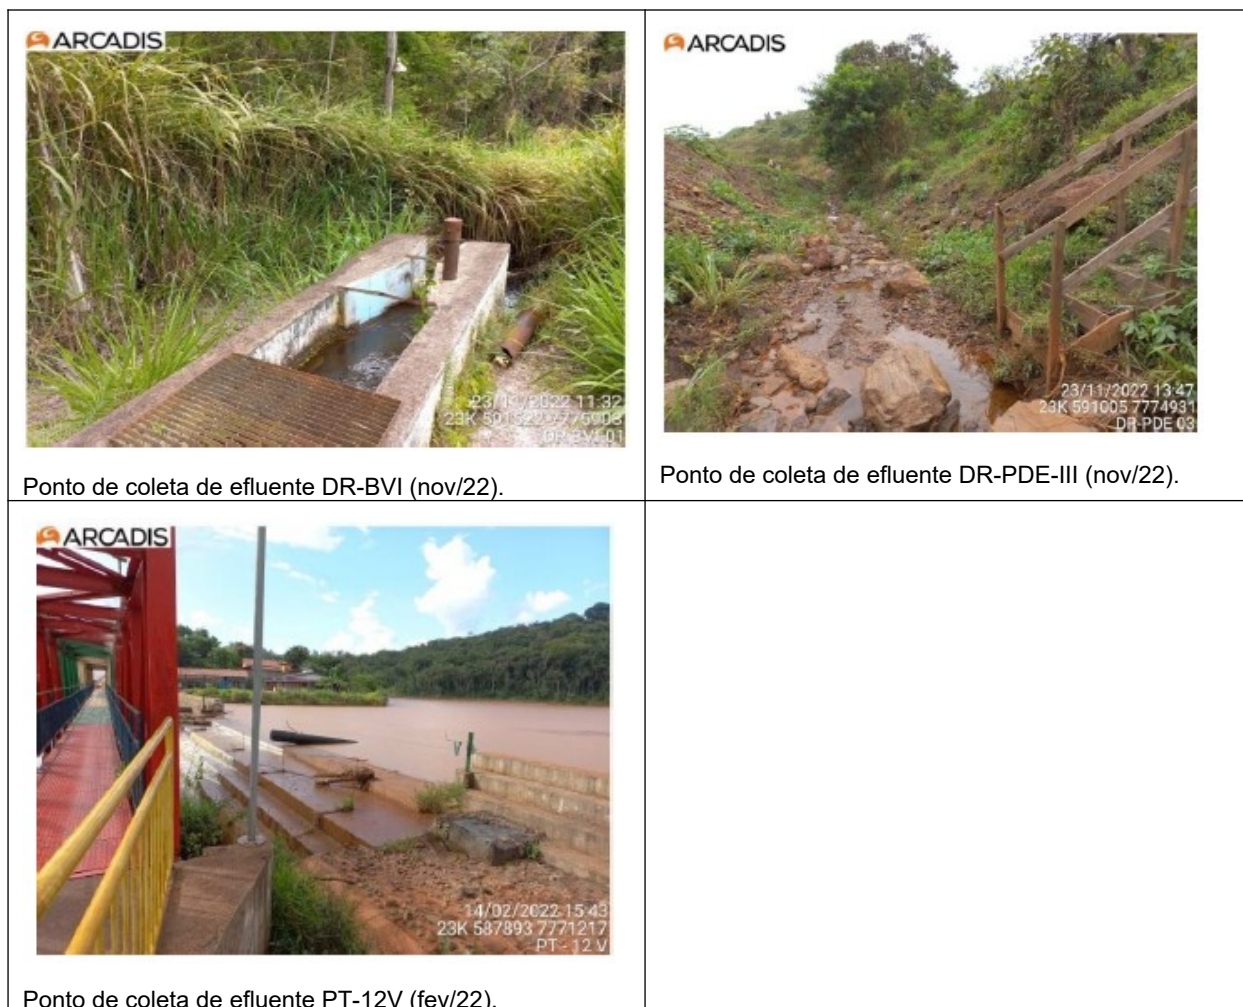
Ponto de coleta de efluente DR-BVI (nov/22).

Ponto de coleta de efluente DR-PDE-III (nov/22).

**Figura 108: Fotografias dos pontos de monitoramento de efluente. (Fonte: Vale - Relatório Anual Unificado de Atendimento às Exigências do Plano de Controle Ambiental (PCA) e da Licença Ambiental Simplificada (LAS), março/2023.**

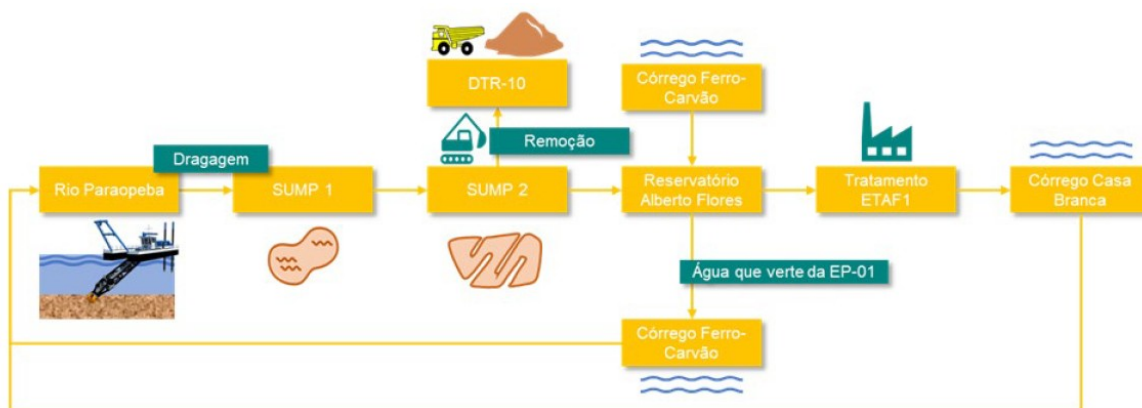
**Figura 111: Fluxograma para a disposição do rejeito removido do rio Paraopeba. (Fonte: Vale - Plano de Monitoramento da Operação de Dragagem - Revisão 22, janeiro/2023).**

O material sedimentado na EP-01 é bombeado para a ETAF1, sendo a água tratada descartada no córrego Casa Branca e os sólidos armazenados nos *geobags*. O material decantado nos *sumps* 1 e 2, com capacidade total de acumulação de 226.592,19 m<sup>3</sup>, é removido por escavadeiras e encaminhado, atualmente, para o DTR-6 para desidratação vistoria e destinação final. Desde a construção da EP-01 (2019) até abril de 2023 foram removidos um total de 64.867,52 m<sup>3</sup> de material de seus reservatórios.

A Figura 108 apresenta o fluxograma do projeto adotado desde 09/03/2022, partindo da remoção do rejeito do rio Paraopeba, seguindo para a disposição intermediária do rejeito (*sump*) e abordando o retorno da água tratada da ETAF1 para o córrego Casa Branca. A Figura 109 destaca a configuração do *sump* 1 e as chicanas do *sump* 2.

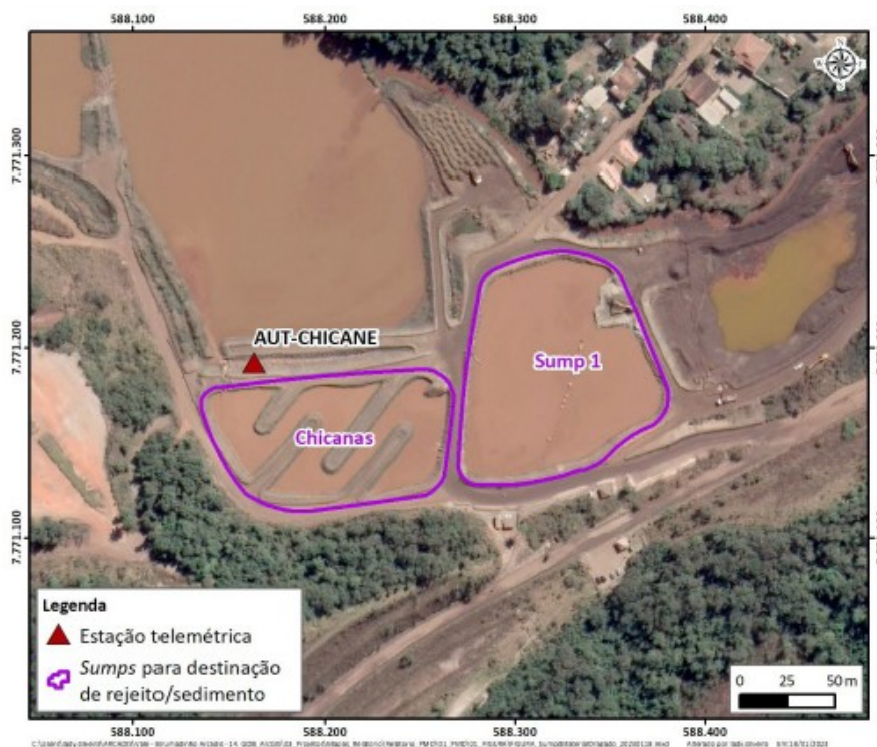
**Figura 112: Localização do sump 1, chicanas (sump 2) a montante da EP-01 e reservatórios. (Fonte: Vale - Plano de Monitoramento da Operação de Dragagem - Revisão 22, janeiro/2023).**
