Assunto: **Licenciamento Ambiental - Empreendimento Agro-Campo Comércio e Indústria Ltda - Pains/MG.**

Parecer nº 98/SEMAD/SUPRAM ASF-DRRA/2021

PARECER ÚNICO Nº 0290702/2021 (SIAM)		
<b>INDEXADO AO PROCESSO:</b> Licenciamento Ambiental	<b>PA COPAM:</b> 00016/1995/007/2016	<b>SITUAÇÃO:</b> Sugestão pelo Indeferimento
<b>FASE DO LICENCIAMENTO:</b> Revalidação da Licença de Operação	<b>VALIDADE DA LICENÇA:</b> -----	
<b>PROCESSOS VINCULADOS CONCLUÍDOS:</b>	<b>PA COPAM:</b>	<b>SITUAÇÃO:</b>
Licenciamento FEAM (LO)	00016/1995/003/2008	Licença Concedida
Captação de água subterrânea por meio de poço manual (cisterna)	015736/2020	Cadastro Efetivado
Licenciamento FEAM (LO)	00016/1995/006/2013	Processo Arquivado
<b>EMPREENDEDOR:</b> Agro Campo Comércio e Industria Ltda.		<b>CNPJ:</b> 21.674.957/0001-93
<b>EMPREENDIMENTO:</b> Agro Campo Comércio e Industria Ltda.		<b>CNPJ:</b> 21.674.957/0001-93
<b>MUNICÍPIO:</b> Pains/MG		<b>ZONA:</b> Rural
<b>COORDENADAS GEOGRÁFICA (DATUM):</b> WGS 84 <b>LAT/Y:</b> 7.747.100 S <b>LONG/X:</b> 441.000 E		
<b>LOCALIZADO EM UNIDADE DE CONSERVAÇÃO:</b> ___ INTEGRAL    ___x___ ZONA DE AMORTECIMENTO    ___ USO SUSTENTÁVEL    ___ NÃO

O presente parecer único tem

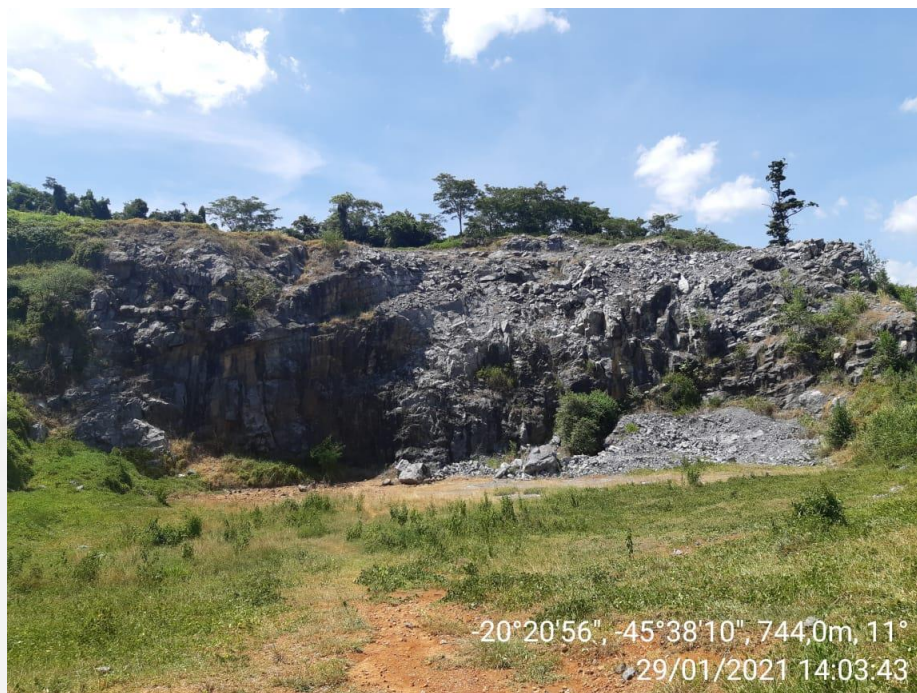
Figura 3. Área da Lavra 1

Conforme estudos apresentados no processo de LO, a lavra seria desenvolvida em bancadas, onde os bancos teriam altura média de 10 m, com bermas de 6 m de largura, no

entanto não foi observado essas configurações em campo, e sim uma lavra sem banqueamento, como pode ser evidenciado com as imagens abaixo.

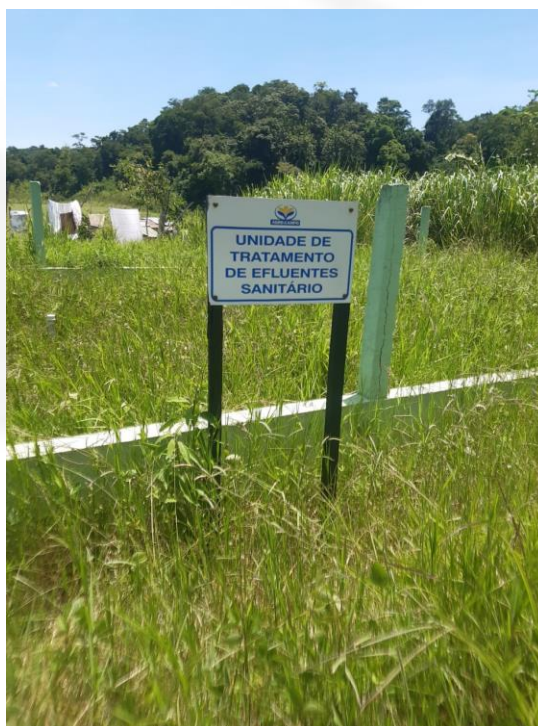
Figura 6. Área da Unidade de tratamento de efluentes sanitários

O empreendimento conta também com uma Estação de Tratamento de Esgoto – ETE, composto por fossa, filtro anaeróbico e sumidouro, instalada no entorno das coordenadas - 20°20'36" e -45°37'57", que recebia os efluentes líquidos sanitários gerados no escritório, no refeitório, oficina e residência. Ressalta-se que também não foi possível certificar as condições que encontra a fossa, pois o local estava inacessível, face à altura da vegetação antrópica do entorno.

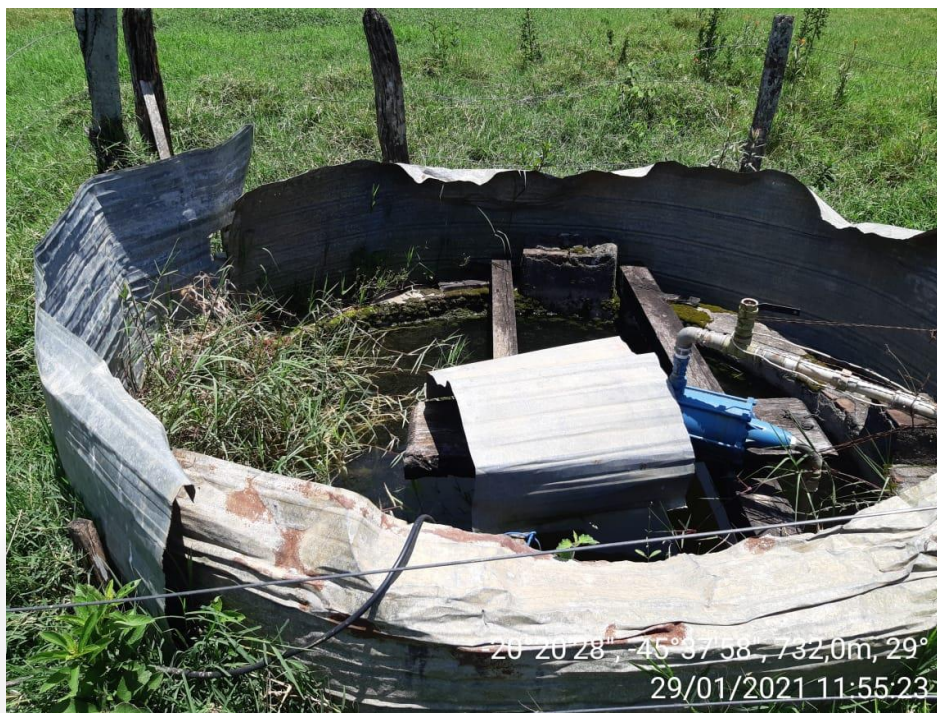
Figura 7. Poço manual (cisterna)

No entanto, em vistoria, foi informado que a captação de água é realizada no ponto de coordenada 20°20'28" e 45°37'58", localização divergente da certidão de uso insignificante.

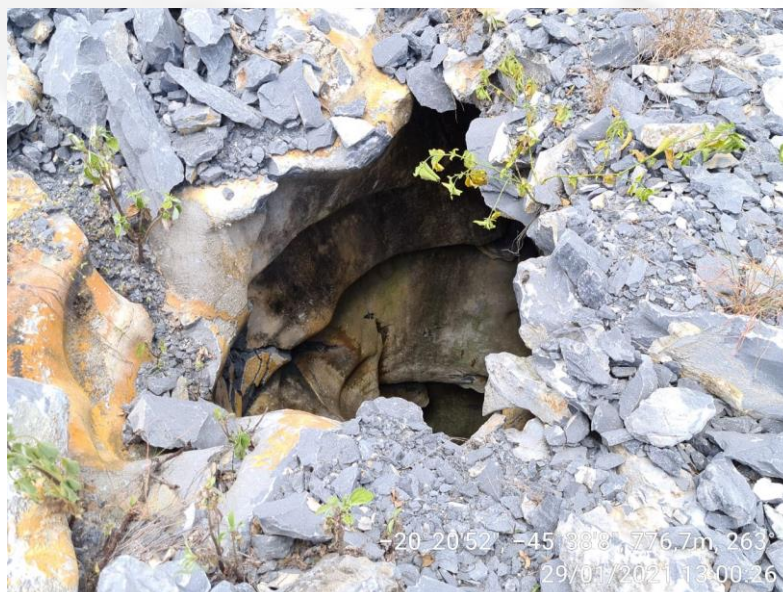
Figura 8. Cavidade localizada durante a vistoria

Durante o deslocamento e busca pelas cavernas foi verificada uma possível caverna (abismo ou claraboia) em meia vertente ao lado da mina (433687/7749891). A caverna não foi prospectada devido possuir um desnível, no qual era necessário técnicas verticais para acessá-lo, porém ao analisar a entrada/claraboia foi detectado fraturas e trincas em suas paredes, já em seu interior pode ser visto blocos abatidos provenientes da mineração e cordel da detonação.

Com base nas evidências constatadas na vistoria, a lavra do empreendimento ficou comprometida, não sendo possível encontrar uma alternativa que viabilize a exploração nas frentes de lavra já existentes, visto que não foi apresentado nenhum estudo da cavidade descoberta, e de acordo com a Instrução de Serviço 08/2017, deve se respeitar uma área de 250 m no entorno da cavidade.
