**PARECER ÚNICO SUPRAM CM Nº 163/2010**

Empreendedor: MILGED EMPREENDIMENTOS LTDA
Empreendimento: Bairro Las Vegas
CNPJ: 03.120.638/0001-54   Município: Santa Luzia

<b>Atividades objeto do licenciamento:</b>		
<b>Código DN</b>	<b>Descrição</b>	<b>Classe</b>
<b>74/04</b>		
E-04-01-4	Loteamento do solo urbano para fins exclusiva ou predominantemente residenciais	3

O presente Parecer Único refere-se à análise do pedido de Licença Prévia concomitante com Licença de Instalação – LP+LI para o loteamento “Bairro Las Vegas”, a ser implantado no município de Santa Luzia. O processo foi formalizado na SUPRAM-CM em 31/08/2006.

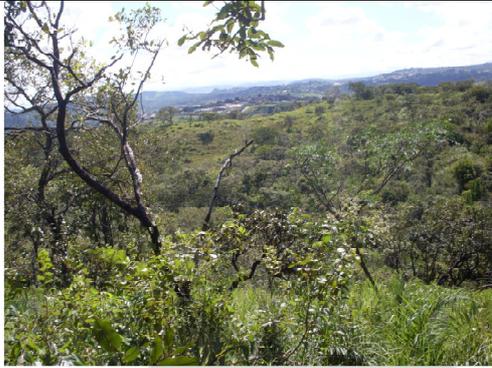
Foto 1- Mostrando APP ao centro e Unidade eotécnica CG3a na porção central. Ao fundo, periferia de Santa Luzia; observador olhando para NE.

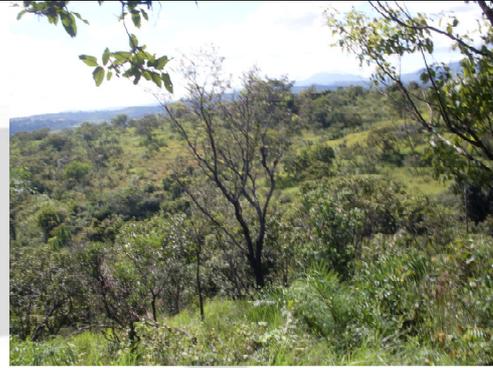
Foto 2- No plano central, junto à vegetação mais rala, mostra drenagem aberta voltada para W, em Unidade Geotécnica CG3b e envolvida pela Unidade G3c. Observador olhando para NE.

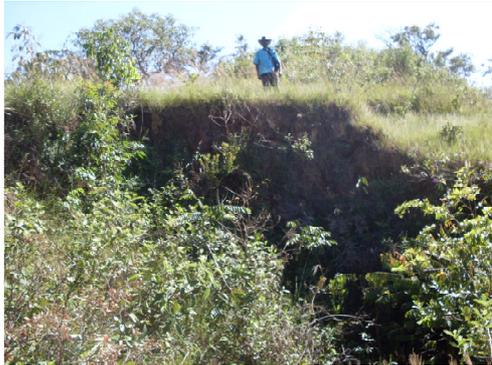
Foto 3- Cabeceira de drenagem em cota ao redor de 780m e na Unidade Geotécnica CG3b. Apesar do talude vertical a vegetação o estabiliza. Local de coordenadas: 616.541E/7.811.967N.

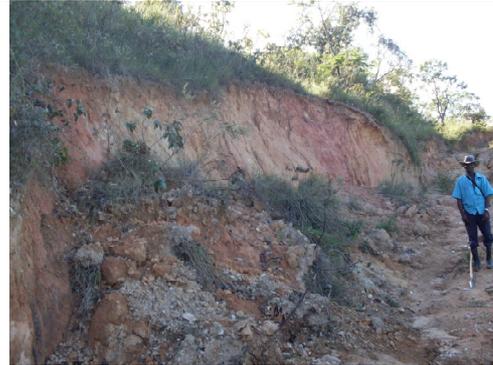
Foto 4- Rocha gnáissica alterada e decomposta com alto conteúdo em "saibro" e extremamente susceptível à erosão em área da Unidade Geotécnica CG2. Coordenadas: 616.446E/7.811.970N.

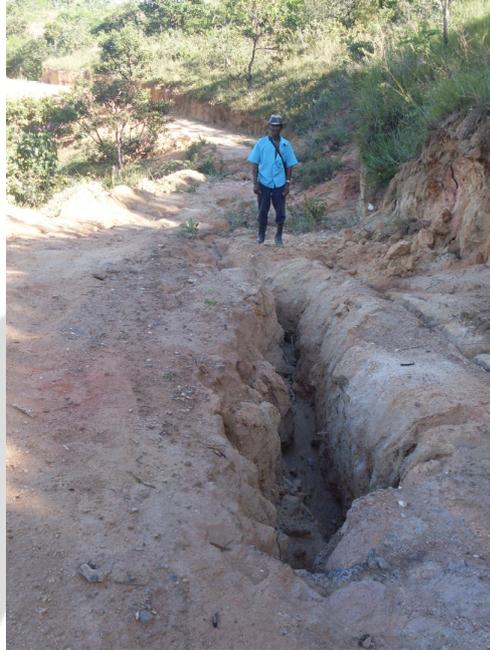
Foto5- Leito da estrada junto ao corte desmoronado e mostrado na foto anterior. Observar a fragilidade do material com alto conteúdo em quartzo relativamente grosseiro.

Nos taludes de escavação o tipo de instabilidade mais frequentemente observado é erosão em sulcos do horizonte de coloração rósea e textura siltosa, cuja evolução, na ausência de controles adequados pode conduzir à instabilidade mais ampla da face do talude.
