BOLETIM DE OCORRÊNCIA

PROVÁVEL DESCRIÇÃO DA OCORRÊNCIA PRINCIPAL L27124 - REALIZAR ATIVID DEGRADACAO AMB C/ ASSOAREAMENTO AGUA			
ALVO DO EVENTO MINERADORA			
TENTADO / CONSUMADO CONSUMADO			
DATA/HORA DO FATO 07/02/2022 08:37	DATA/HORA DO INÍCIO DO ATENDIMENTO NO LOCAL 07/02/2022 08:37	DATA/HORA FINAL DO ATENDIMENTO 09/02/2022 12:40	DATA/HORA FINAL DO PREENCHIMENTO 09/02/2022 12:42
DESCRIÇÃO DO LUGAR PEDREIRA		COMPL DE LOCAL MEDIATO PEDREIRA	
LOCAL (AV., RUA, ETC) RODOVIA BR 356			
NÚMERO XXXX	KM 80	COMPLEMENTO XXXX	BAIRRO/VILA XXXX
MUNICÍPIO OURO PRETO		UF MG	PAIS BRASIL
PONTO DE REFERÊNCIA S20°22'39,49" W043°37'38,96"		LATITUDE -20° 22' 27,1"	LONGITUDE -43° 37' 38,40"
TIPO VIA ESTRADA/RODOVIA FEDERAL

NOME DO LOCAL	BACIA HIDROGRÁFICA
CORREGO CAIXETA - FUNIL - OURO PRETO	RIO SAO FRANCISCO

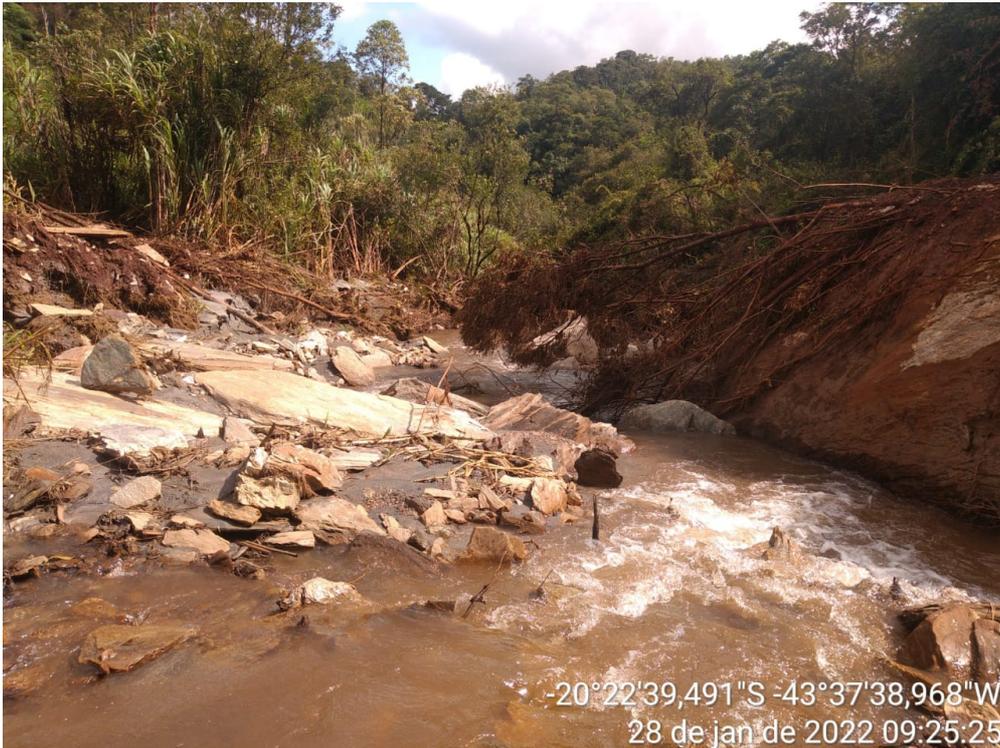
FOTO MEIO AMBIENTE 1

POSTERIORES A GUARNIÇÃO DESLOCOU JUNTAMENTE COM EDY CARLOS GOMES ATÉ O LEITO DO CÓRREGO CAIXETA, ONDE O ESCORREGAMENTO ATINGIU O REFERIDO CURSO D'ÁGUA; PONTO DE COORDENADAS GEOGRÁFICAS DATUM WGS 84 - S20°22'39,49" W043°37'38,96"; ONDE SE VERIFICOU UMA GRANDE QUANTIDADE DE PEDRAS NO LEITO DO CURSO D'ÁGUA, JUNTAMENTE COM VEGETAÇÃO OCASIONANDO O AFUNILAMENTO DA CALHA DO CÓRREGO, CONFORME FOTO 01 E 02 DO ANEXO FOTOGRAFICO.

NESSE PONTO O ESCORREGAMENTO ATINGIU A MATA CILLIAR, SUPRIMINDO-A E VINDO A ATINGIR O CURSO D'ÁGUA, DEPOSITANDO OS FRAGMENTOS DE ROCHA E PARTE DA VEGETAÇÃO SUPRIMIDA NA CALHA DO CÓRREGO CAIXETA, OCASIONANDO O AFUNILAMENTO E ASSOREAMENTO DESTA.
