PARECER ÚNICO 132/2009
Indexado ao(s) Processo(s)

Licenciamento Ambiental Nº 095/1998/008/2007	deferimento	4 anos
--	-------------	---------------

Empreendimento: CVRD- Mina Capão Xavier	
CNPJ: 33.592.510/0041-41	Município: Nova Lima

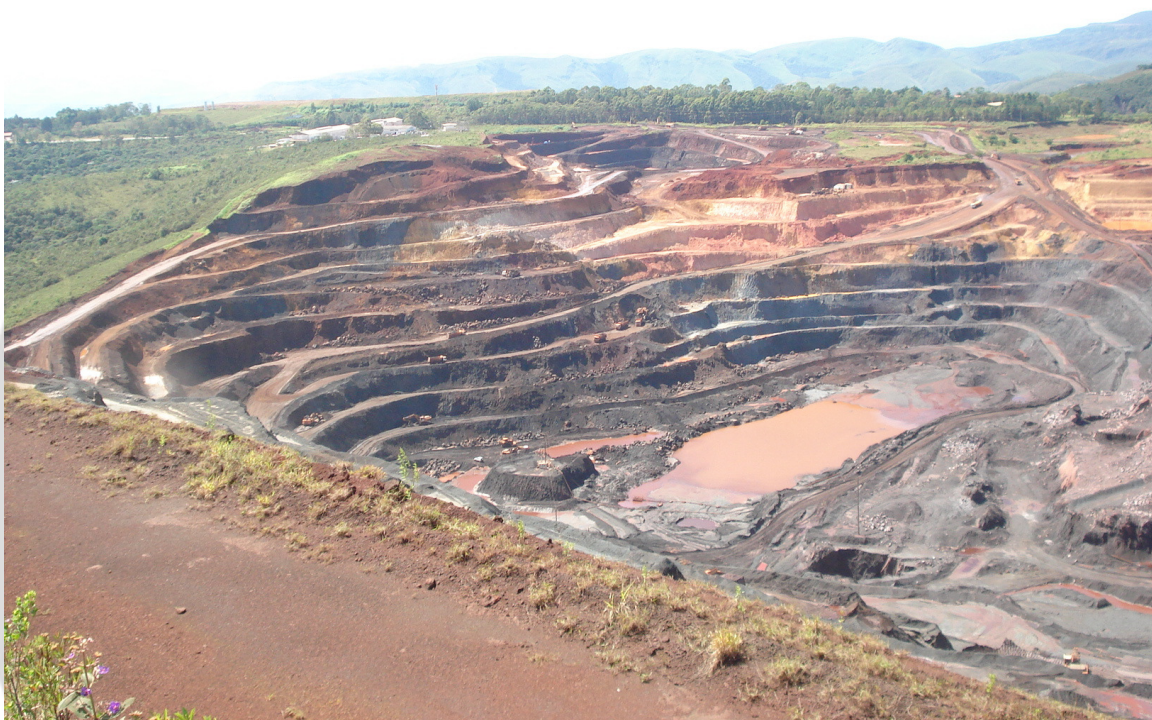
Cava da Mina de Capão Xavier Drenagem direcionada para dentro da cava.

5. Todo o sistema de drenagem da área da Mina Capão Xavier deve ser impreterivelmente desviado para a bacia do córrego Seco, não sendo permitidas fugas para a bacia do ribeirão Mutuca. Permanente. A drenagem da mina é toda direcionada para o interior da cava e desta, desviada para o córrego Seco.

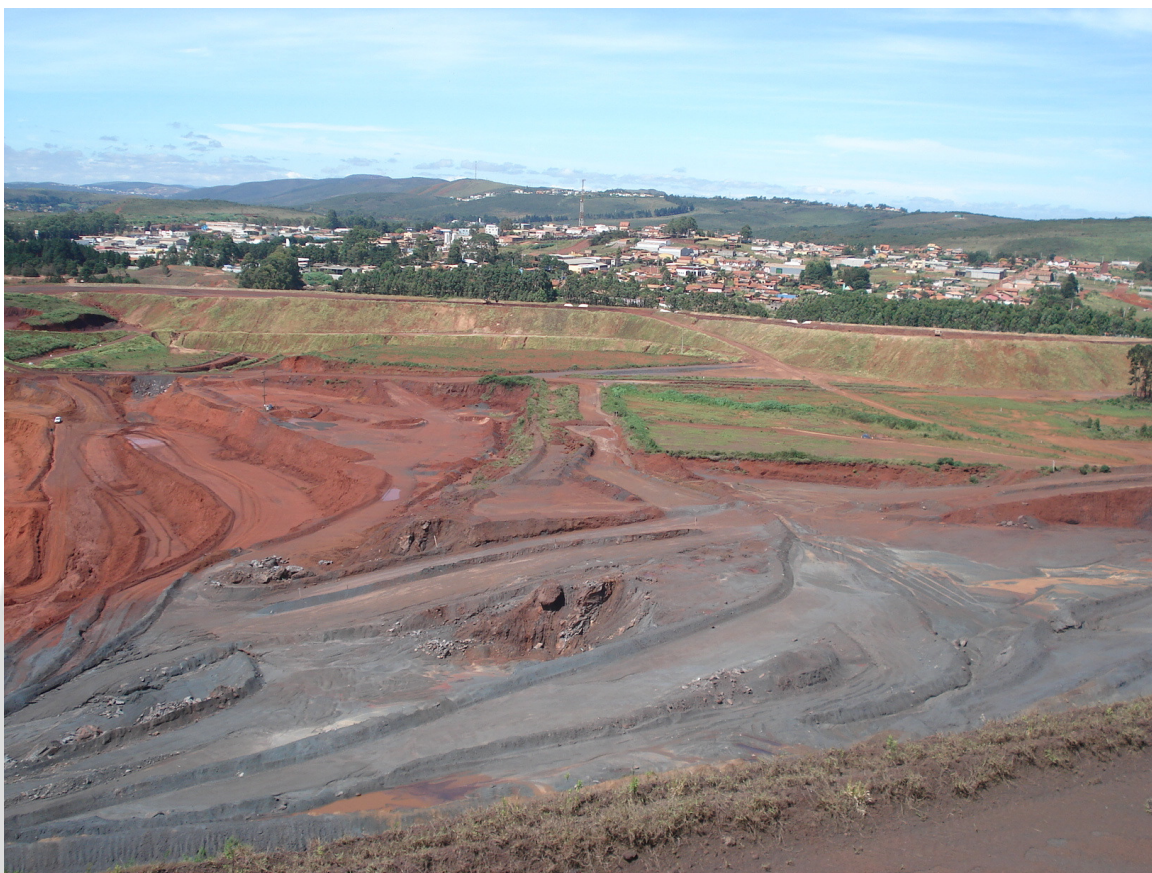
Pilha de estéril Córrego Seco ao fundo, formando barreira física em relação ao bairro Jardim Canadá.

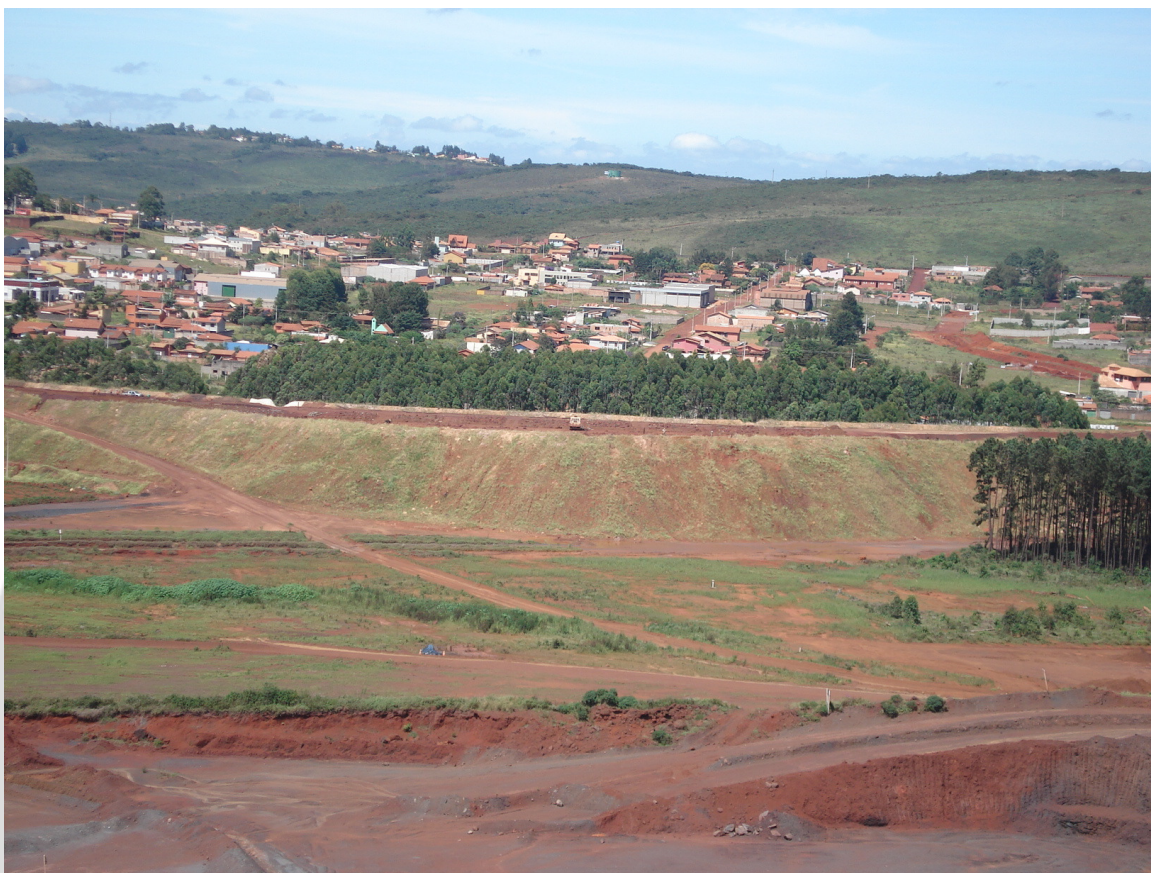
Pilha de estéril Córrego Seco em estado de revegetação com campo rupestre

Condicionante em cumprimento. Verificar item 7. Foi verificada em vistoria da equipe SUPRAM CM plantio de espécies de campo rupestre sobre a pilha Córrego Seco.

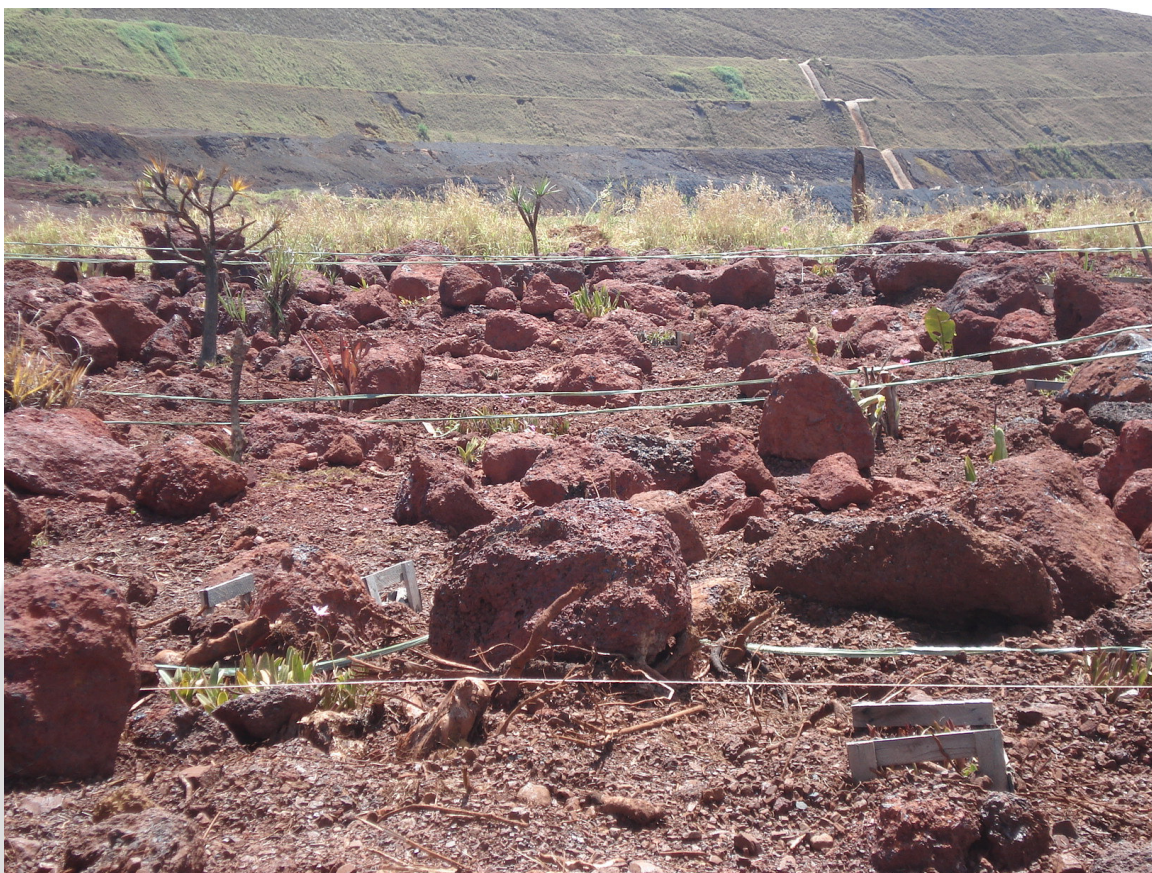
Revegetação do platô da pilha de estéril Córrego Seco com campo rupestre.

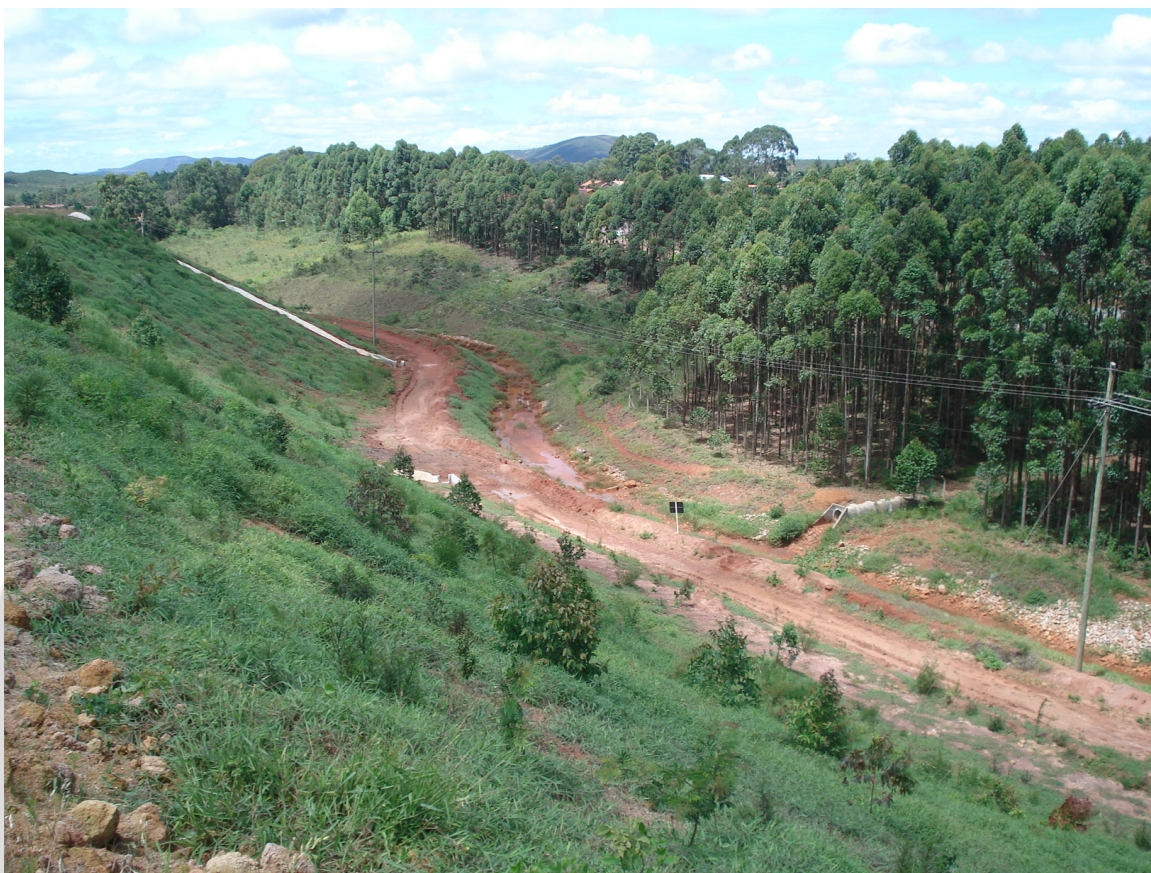
Barreira criada entre a mina e o bairro Jardim Canadá formada a partir de cortina arbórea e a própria pilha de estéril revegetada Córrego Seco

relatório do plantio das cortinas arbóreas e reflorestamentos utilizando-se e apresentando relatório fotográfico com as cortinas arbóreas implantadas ao longo das margens das estradas. Foram utilizadas espécies exóticas de rápido crescimento inicial, sendo elas: 2000 mudas de “sansão do campo”, 250 bambus, 1800 eucaliptos “urograndis” e 500 “pinus eliotti”. Aproximadamente 3000 mudas de espécies nativas de porte alto e médio com crescimento rápido e bom fechamento de copa também foram plantados.

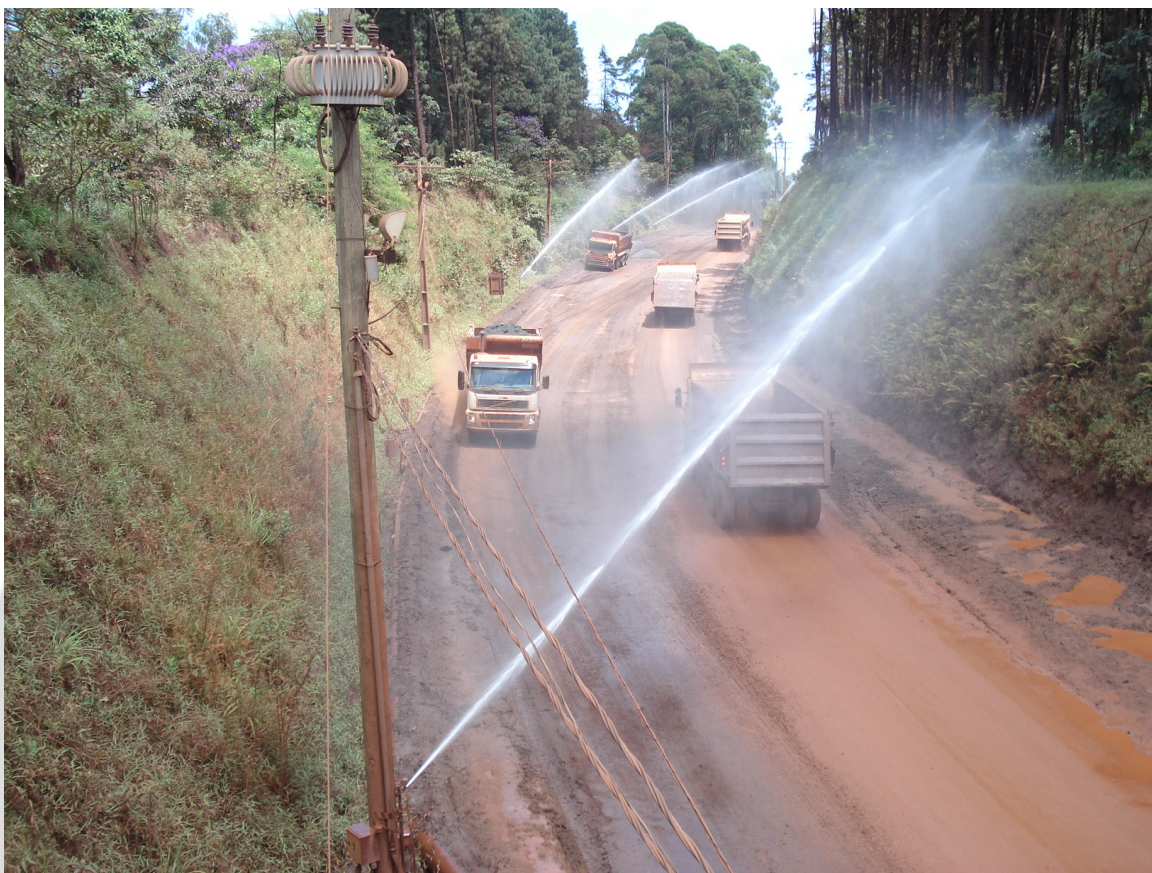
Estrada que liga a Mina Capão Xavier a Mina da Mutuca.
Aspersão fixa

1^a- Implantar sistema de aspersão fixa na estrada de ligação entre a Mina da Mutuca e a Mina de Capão Xavier. Imediatamente após a retirada do asfalto da estrada. Condicionante cumprida

2. A rede de aspersão fixa deverá ser prolongada concomitantemente com o avanço da estrada. Permanente. **Condicionante cumprida.**

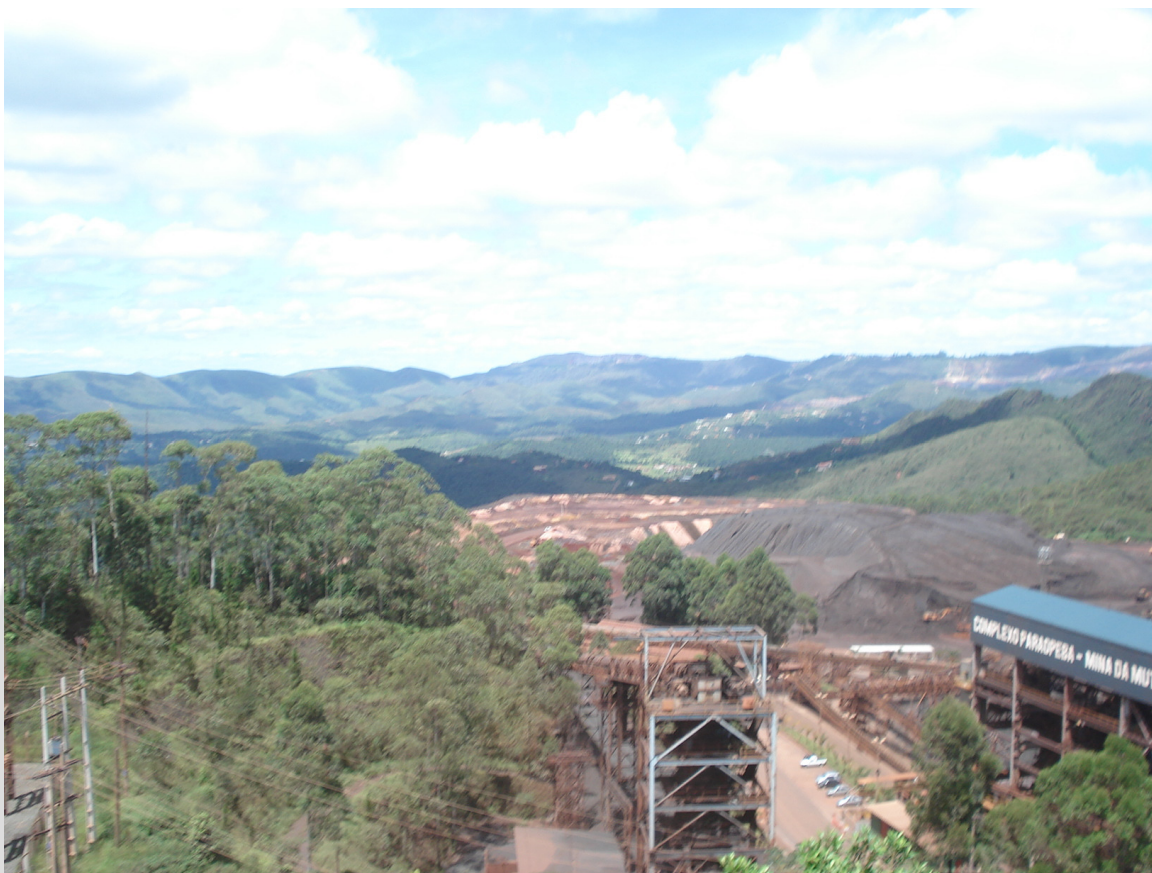
Pilha de estéril Grota Zero ao fundo, localizada na Mina da Mutuca
