PARECER UNICO SUPRAM 053/2011

Licenciamento Ambiental Nº <b>00034/1985/012/2009</b>	Revalidação de Licença de Operação - REVLO	Validade: <b>04 anos</b>
Outorga: REGULARIZADAS		
Reserva legal Nº: <b>Não se aplica</b>

Empreendedor : <b>Cooperativa Central dos Produtores de Minas Gerais Ltda. – Itambé</b> CNPJ: <b>17.249.111/0012-91</b>	
Empreendimento: <b>Cooperativa Central dos Produtores de Minas Gerais Ltda. - Itambé</b>	Município: <b>Sete Lagoas</b>
Endereço: <b>Rua João Andrade, 20 – Bairro São Geraldo</b>

<b>Atividades objeto do licenciamento:</b>		
Código <b>DN 74/04</b>	Descrição	Classe/Porte
<b>Atividades: D -01-06-6</b>	<b>Preparação do Leite e Fabricação de Laticínios</b>	<b>5 / G</b>

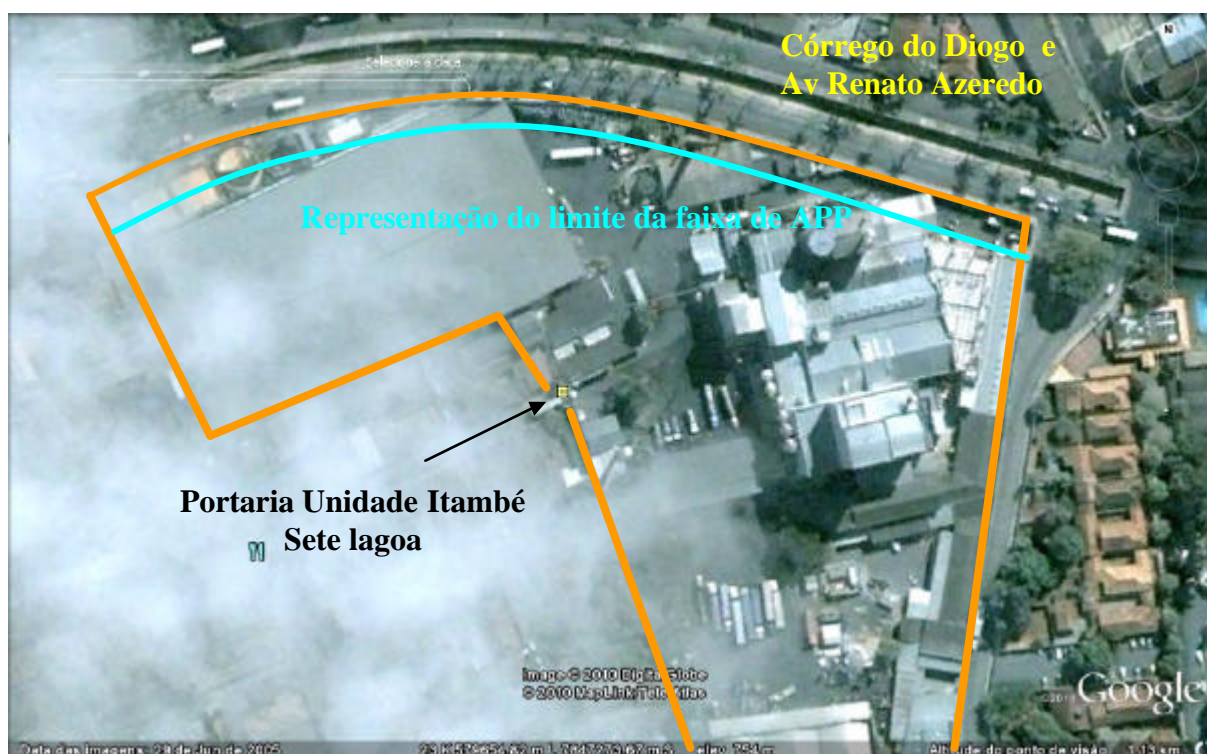
Com relação à Área de Preservação Permanente - APP o empreendimento em questão encontra-se parcialmente inserida na faixa marginal do córrego do Diogo (APP com 30 metros). Ratifica-se que este curso d'água encontra-se retificado e totalmente urbanizado com a avenida Renato Azeredo em suas margens (avenida da rodoviária/umas das principais de Sete Lagoas). Segue abaixo a imagem:

Figura 1: Imagem visualizando a perímetro do loco industrial da Itambé em relação ao Córrego do Diogo e os logradouros públicos. Fonte: Adaptado site Google Earth.  
OBS: foto tirada em um dia nublado.

Em tese, a APP ocupa uma faixa de 30 metros de cada lado do córrego do Diogo, conforme estipulada pela norma legal aplicável conforme o caso. Esta faixa em relação ao empreendimento da Itambé – unidade Sete Lagoas foi estimada em uma faixa de 350 m de comprimento por 15 m de largura, totalizando aproximadamente 5.250 m<sup>2</sup>
