PARECER ÚNICO Nº 1805317/2013 (SIAM)

INDEXADO AO PROCESSO: Licenciamento Ambiental	PA COPAM: 4369/2009/004/2013	SITUAÇÃO: Sugestão pelo Deferimento
FASE DO LICENCIAMENTO: Licença de Operação - LO		VALIDADE DA LICENÇA: 06anos

EMPREENDEDOR: Companhia de Saneamento de Minas Gerais - COPASA	CNPJ: 17.281.106/0001-03	
EMPREENDIMENTO: ETE Santa Luzia – COPASA	CNPJ: -	
MUNICÍPIO: Santa Luzia	ZONA: Rural	
COORDENADAS GEOGRÁFICA (DATUM sad 69): LAT/Y 19° 44' 20" LONG/X 43° 52' 40"		
LOCALIZADO EM UNIDADE DE CONSERVAÇÃO: <input type="checkbox"/> INTEGRAL <input type="checkbox"/> ZONA DE AMORTECIMENTO <input type="checkbox"/> USO SUSTENTÁVEL <input checked="" type="checkbox"/> NÃO		
BACIA FEDERAL: Rio São Francisco BACIA ESTADUAL: Rio das Velhas SF5 - Bacia do rio das Velhas das nascentes SUB-BACIA: Rio das Velhas UPGRH: até jusante da confluência com o rio Paraúna		
CÓDIGO: E-03-06-9 E-03-05-0	ATIVIDADE OBJETO DO LICENCIAMENTO (DN COPAM 74/04): Tratamento de Esgoto Sanitário Interceptores, emissários, elevatórios e reversão de esgoto	CLASSE 3 1
CONSULTORIA/RESPONSÁVEL TÉCNICO: COPASA/ Tales Heliodoro Viana (Superintendente de Meio Ambiente e Recursos Hídricos da empresa) COPASA/ Jose Maria

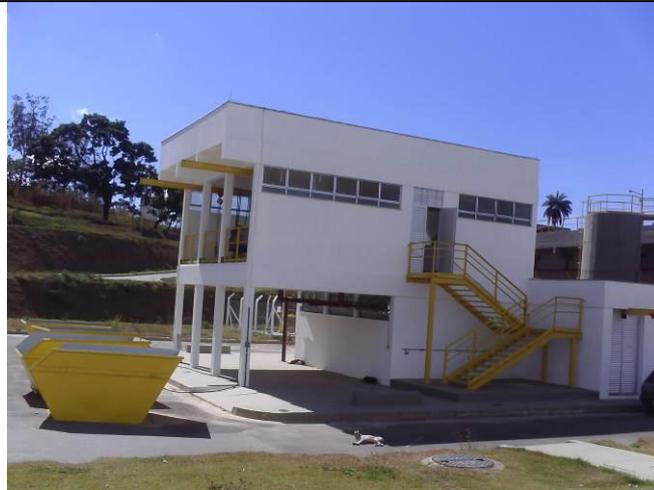
Foto 1 - Centrifuga do lodo

Desidratação Mecânica: O lodo descartado dos reatores anaeróbios (lodo digerido) será encaminhado, através de tubulações em ferro fundido, até a Central de Desidratação. O processo a ser utilizado para a desidratação mecânica do lodo gerado será o processo de centrifugação.

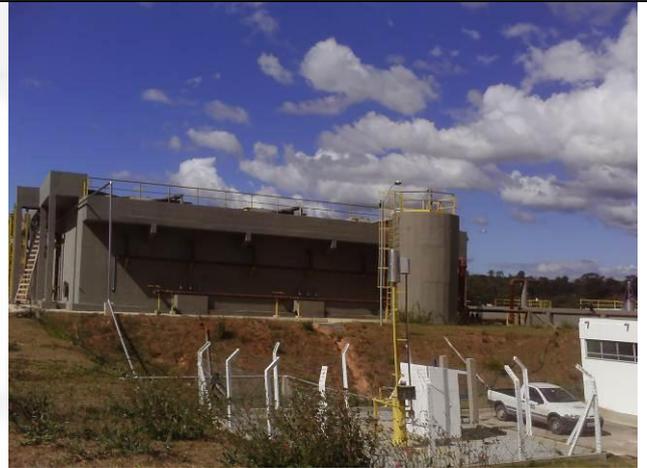
Foto 2 - Reatores UASB e queimador de gases

Reatores anaeróbios de fluxo ascendentes e manta de lodo: são previstos dois módulos de reatores UASB na primeira etapa e um terceiro na segunda etapa. Cada módulo possui duas câmaras com capacidade de 30l/s cada, cada câmara tem largura de 9,0 m, comprimento de 20 m e altura total de 5,30 m. A eficiência esperada de remoção de DBO é de 70% e a eficiência esperada de remoção de DQO é de 65%. O biogás produzido nos reatores deve ser coletado, medido e posteriormente queimado.

Os separadores trifásicos, os compartimentos de decantação, as câmaras de gás e calhas coletoras do efluente serão constituídos por peças em concreto pré-moldado, construídas de forma a desempenhar todas essas funções. Os compartimentos de decantação, que constituem a última etapa de tratamento em reatores UASB, terão as seguintes características geométricas:

- largura útil de cada decantador (entre coifas): 2,30 m;
- profundidade na seção retangular do decantador (parede reta): 0,55 m;
- profundidade na seção triangular do decantador (parede inclinada): 1,25 m;
- profundidade total do decantador: 1,80 m;
- inclinação da parede dos decantadores: aproximadamente 55°;
- volume total de decantador por câmara do reator: 386,38 m³.

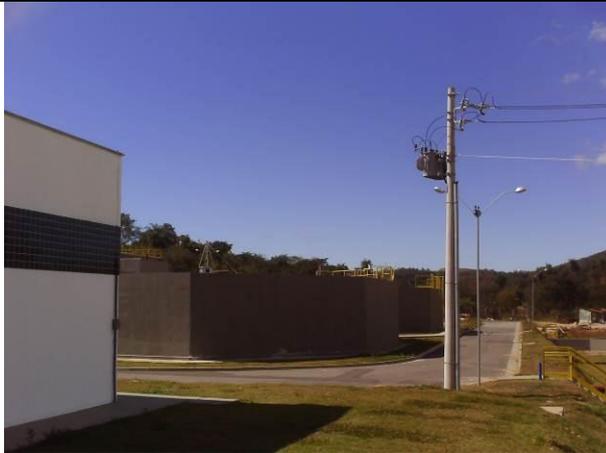
Foto 3 - Filtros Biológicos percoladores

Filtros biológicos percoladores: Como unidades de tratamento pós UASB serão construídos dois filtros biológicos na primeira etapa, cada um com capacidade para tratar uma vazão média de 60 L/s, perfazendo uma capacidade total de tratamento de 120 L/s. Na segunda etapa será construído mais uma unidade de igual capacidade unitária. O diâmetro de cada filtro será de 20,0 m.

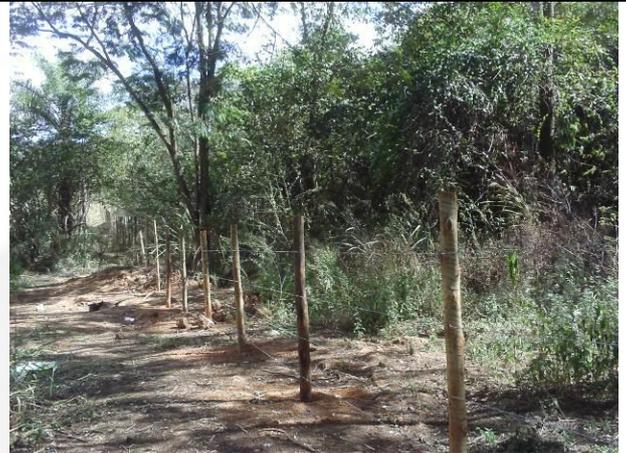
Foto 4 - Cercamento da área de reserva legal

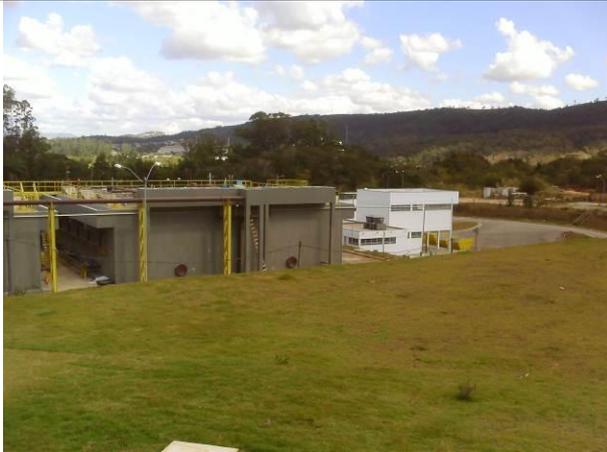
Foto 5 – vista geral da área da ETE

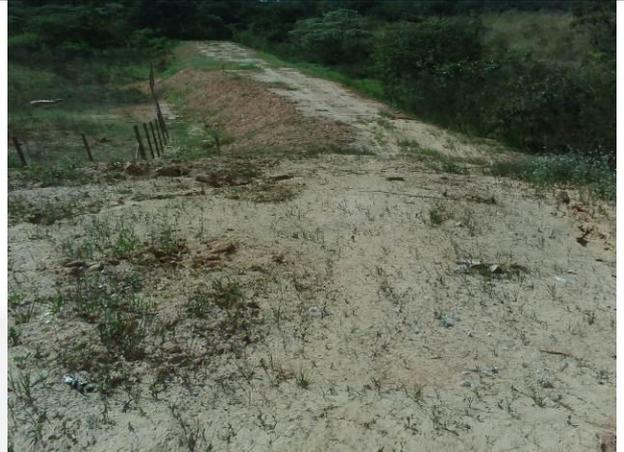
Foto 6- Emissário final da ETE, taludes em processo de revegetação

Emissário final: O projeto do emissário final sofreu alterações e o ponto de lançamento do efluente tratado foi alterado para as coordenadas X=618310,6, Y=7817458,8 Datum SAD69, no córrego do Inferno, afluente pela margem esquerda do rio das Velhas. Para regularização dessa intervenção, foi emitida a DAIA nº 106.626/2013.
