PARECER ÚNICO Nº 361/2012 (PROTOCOLO SIAM Nº 2137093/2013)

INDEXADO AO PROCESSO: Licenciamento Ambiental	PA COPAM: 04947/2006/007/2011	SITUAÇÃO: Sugestão pelo Deferimento
FASE DO LICENCIAMENTO: Licença de Operação Corretiva – LOC		VALIDADE DA LICENÇA: 04 anos

EMPREENDEDOR: Icom Mineração Indústria e Comércio Ltda.	CNPJ: 19.069.145/0001-77	
MUNICÍPIO(S): Sete Lagoas	ZONA: Rural	
COORDENADAS GEOGRÁFICA (DATUM): SAD69	LAT/Y 581.600 LONG/X 7.844.200	
LOCALIZADO EM UNIDADE DE CONSERVAÇÃO:		
<input type="checkbox"/> INTEGRAL	<input type="checkbox"/> ZONA DE AMORTECIMENTO	
<input type="checkbox"/> USO SUSTENTÁVEL	<input checked="" type="checkbox"/> NÃO	
BACIA FEDERAL: Rio São Francisco	BACIA ESTADUAL: Rio das Velhas	
UPGRH: SF5	SUB-BACIA: Ribeirão Matadouro	
CÓDIGO:	ATIVIDADE OBJETO DO LICENCIAMENTO (DN COPAM 74/04):	CLASSE
A-02-05-4	Lavra a céu aberto ou subterrânea em áreas cársticas com ou sem tratamento	5
A-05-02-9	Obras de infra-estrutura (pátios de resíduos e produtos e oficinas)	1
A-05-04-5	Pilhas de rejeito/estéril	3
A-05-05-3	Estradas para transporte de minério/estéril	1
A-05-01-0	Unidade de tratamento de minerais – UTM	5
F-06-01-7	Posto de abastecimento de combustível	-

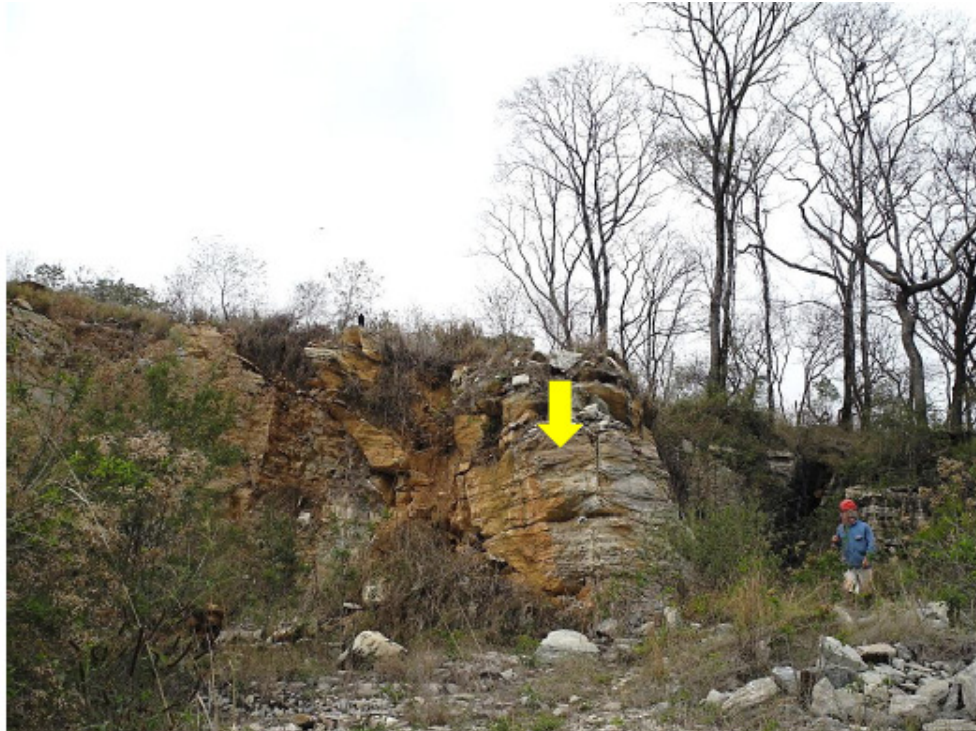
No momento da visita técnica, segunda consta no relatório, foi possível constatar que há impactos negativos, ou seja, impactos que geram alteração adversa, havendo perda na qualidade ambiental da caverna. As alterações identificadas são: rolamento de matações que entopem parcialmente a entrada da cavidade; trincas e quebra de espeleotemas.

A figura a seguir mostra a entrada da caverna sinalizada pela seta amarela e desmorte parcial do maciço que aloja a caverna.

Figura 8: Entrada da cavidade Ilcom 21.

Diante da aparência degradada desta cavidade verificada no momento da vistoria, e por estar localizada muito próxima da área de lavra da Ilcom Mineração, foi solicitado ao empreendedor através do OFÍCIO N° 1416/2013 DAT/SUPRAM CENTRAL/SEMAD/SISEMA, estudo específico da mesma, o qual foi elaborado e protocolado sob n° R0446019/2013.

Conforme exposto anteriormente, a cavidade Ilcon 21 foi objeto de estudo específico que concluiu pela existência de danos irreversíveis em parte da estrutura decorrentes da atividade mineraria, sendo portanto passível de compensação nos termos da Resolução CONAMA 347 e IN – MMA 02/2009. Para se fixar a compensação é necessário a conclusão do estudo de relevância em curso com previsão de conclusão em 06/2014. Uma vez definida o grau de relevância da cavidade será definida a compensação ambiental pelos danos causados. A condicionante 10 deste parecer determina a apresentação do estudo de relevância. Até a apresentação deste estudo, o empreendedor terá sua operação restrita pelo perímetro de proteção desta cavidade evitando assim novos impactos.
