PARECER ÚNICO Nº 361/2012 (PROTOCOLO SIAM Nº 2137093/2013)

INDEXADO AO PROCESSO: Licenciamento Ambiental	PA COPAM: 04947/2006/007/2011	SITUAÇÃO: Sugestão pelo Deferimento
FASE DO LICENCIAMENTO: Licença de Operação Corretiva – LOC		VALIDADE DA LICENÇA: 04 anos

EMPREENDEDOR: Icom Mineração Indústria e Comércio Ltda.	CNPJ: 19.069.145/0001-77	
MUNICÍPIO(S): Sete Lagoas	ZONA: Rural	
COORDENADAS GEOGRÁFICA (DATUM): SAD69	LAT/Y 581.600 LONG/X 7.844.200	
LOCALIZADO EM UNIDADE DE CONSERVAÇÃO: <input type="checkbox"/> INTEGRAL <input type="checkbox"/> ZONA DE AMORTECIMENTO <input type="checkbox"/> USO SUSTENTÁVEL <input checked="" type="checkbox"/> NÃO		
BACIA FEDERAL: Rio São Francisco	BACIA ESTADUAL: Rio das Velhas	
UPGRH: SF5	SUB-BACIA: Ribeirão Matadouro	
CÓDIGO:	ATIVIDADE OBJETO DO LICENCIAMENTO (DN COPAM 74/04):	CLASSE
A-02-05-4	Lavra a céu aberto ou subterrânea em áreas cársticas com ou sem tratamento	5
A-05-02-9	Obras de infra-estrutura (pátios de resíduos e produtos e oficinas)	1
A-05-04-5	Pilhas de rejeito/estéril	3
A-05-05-3	Estradas para transporte de minério/estéril	1
A-05-01-0	Unidade de tratamento de minerais – UTM	5
F-06-01-7	Posto de abastecimento de combustível	-

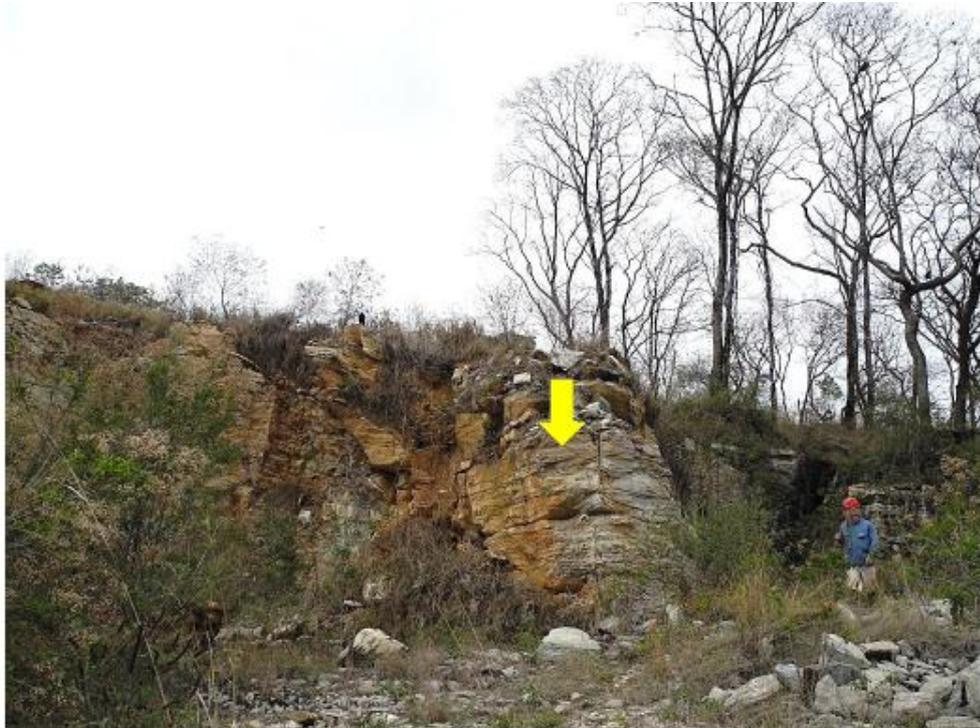
No momento da visita técnica, segunda consta no relatório, foi possível constatar que há impactos negativos, ou seja, impactos que geram alteração adversa, havendo perda na qualidade ambiental da caverna. As alterações identificadas são: rolamento de matações que entopem parcialmente a entrada da cavidade; trincas e quebra de espeleotemas.

A figura a seguir mostra a entrada da caverna sinalizada pela seta amarela e desmonte parcial do maciço que aloja a caverna.

Figura 8: Entrada da cavidade Ilcom 21.

Conforme exposto anteriormente, a cavidade Ilcon 21 foi objeto de estudo específico que concluiu pela existência de danos irreversíveis em parte da estrutura decorrentes da atividade mineraria, sendo portanto passível de compensação nos termos da Resolução CONAMA 347 e IN – MMA 02/2009. Para se fixar a compensação é necessário a conclusão do estudo de relevância em curso com previsão de conclusão em 06/2014. Uma vez definida o grau de relevância da cavidade será definida a compensação ambiental pelos danos causados. A condicionante 10 deste parecer determina a apresentação do estudo de relevância. Até a apresentação deste estudo, o empreendedor terá sua operação restrita pelo perímetro de proteção desta cavidade evitando assim novos impactos.
