PARECER ÚNICO Nº 187/2014

INDEXADO AO PROCESSO: Licenciamento Ambiental	PA COPAM: 03533/2007/025/2013	SITUAÇÃO: Sugestão pelo Deferimento.
FASE DO LICENCIAMENTO: Licença Prévia e de Instalação Concomitantes (LP+LI)	VALIDADE DA LICENÇA: 04 anos

EMPREENDEDOR: Anglogold Ashanti Córrego do Sítio Mineração S.A (AGA)	CNPJ: 18.565.382/0008-32
EMPREENDIMENTO: Alteamento da Barragem de Disposição de Rejeito da Mina Cuiabá	CNPJ: 18.565.382/0008-32
MUNICÍPIO: Sabará	ZONA: Rural.
COORDENADAS GEOGRÁFICA (DATUM): SAD 69	LAT/Y 19°51'57,03" LONG/X 43°44'09,38"
LOCALIZADO EM UNIDADE DE CONSERVAÇÃO: <input type="checkbox"/> INTEGRAL <input type="checkbox"/> ZONA DE AMORTECIMENTO <input type="checkbox"/> USO SUSTENTÁVEL <input checked="" type="checkbox"/> NÃO

CÓDIGO: A-05-03-7	ATIVIDADE OBJETO DO LICENCIAMENTO (DN COPAM 74/04): Barragem de contenção de rejeitos / resíduos.(Alteamento)	CLASSE 5
-----------------------------	---	--------------------

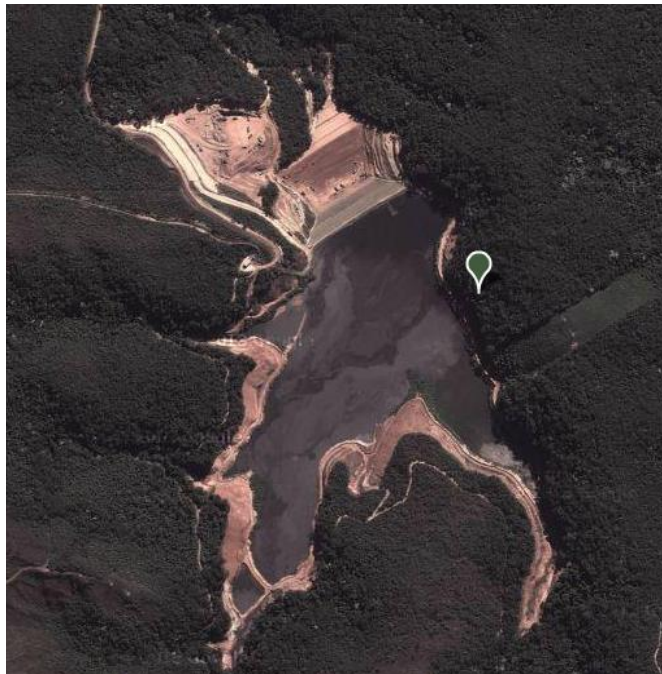
Figura 01: Barragem de Rejeitos Mina Cuiabá a ser licenciada.
Fonte: Geosisemanet, 2014.

A barragem de rejeitos (Figura 01) ora licenciada é uma das estruturas da Mina Cuiabá de propriedade da AngloGold Ashanti Córrego do Sítio Mineração S.A empresa produtora de ouro, com matriz em Johannesburgo, na África do Sul, que mantém operações em diversos países. No Brasil, possui unidades nos estados de Goiás e Minas Gerais.

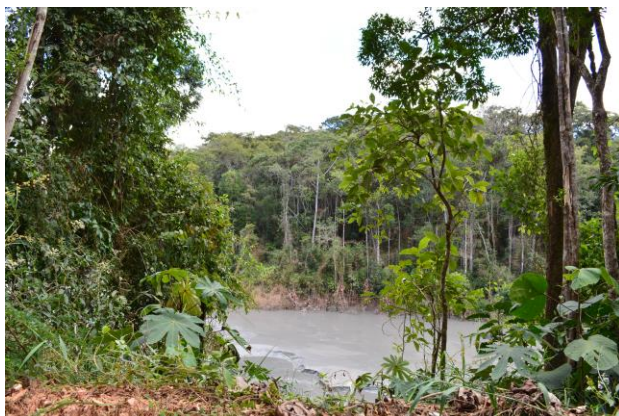
Foto 01. Vista de montante do reservatório Barragem de Rejeitos Mina Cuiabá.

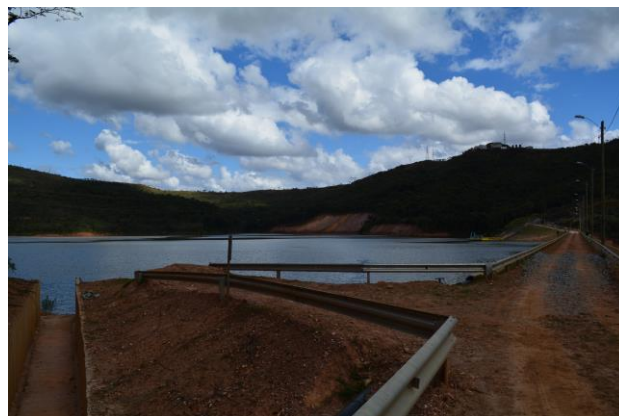
Foto 02. Vista a jusante da Barragem de Rejeitos Mina Cuiabá (à direita da foto vista da Crista da Barragem).

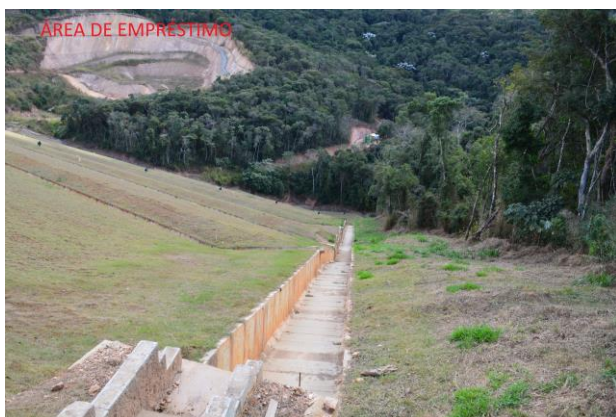
Foto 03: Vista do canal do vertedouro; da área de empréstimo (fundo da foto) e a esquerda, parte do talude de jusante da barragem.

A barragem possui sistema de vertimento projetado para o escoamento dos volumes da cheia decamilenar, constitui-se de um vertedor de superfície, composto por uma ogiva, uma calha de descida e uma bacia de dissipação, todas as estruturas em concreto.

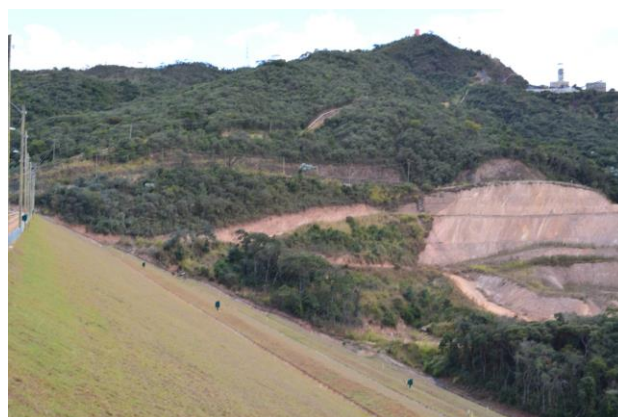
Foto 04: Vista do talude de jusante da barragem com pontos de monitoramentos automatizados.

Possui ainda, sistema de instrumentação para monitoramento e controle contínuo da sua segurança. Existem, atualmente, 26 medidores de Nível de Água (NA) instalados na barragem. Destes, dez são automatizados permitindo a obtenção de dados em tempo real, o restante é lido manualmente, a cada 15 dias. As leituras são computadas e comparadas aos níveis de segurança estabelecidos. Além da instrumentação, há o controle visual e eletrônico (on line) do nível do reservatório para observação do nível do reservatório ao nível estabelecido, o qual é identificado pelo início da proteção de gramíneas do talude denominado free bord.
