<b>PARECER ÚNICO Nº 127/2015</b>		<b>PROTOCOLO SIAM: 1003596/2015</b>	
<b>INDEXADO AO PROCESSO:</b> Licenciamento Ambiental	<b>PA COPAM:</b> 00211/1991/058/2011	<b>SITUAÇÃO:</b> Sugestão pelo Deferimento	
<b>FASE DO LICENCIAMENTO:</b> Licença Prévia		<b>VALIDADE DA LICENÇA:</b> 4 anos

<b>EMPREENDEDOR:</b> VALE S/A	<b>CNPJ:</b> 33.414.445/0026-89		
<b>EMPREENDIMENTO:</b> BARRAGEM MARAVILHAS III	<b>CNPJ:</b> 33.417.445/0026-89.		
<b>MUNICÍPIO:</b> ITABIRITO	<b>ZONA:</b> Rural		
<b>COORDENADAS GEOGRÁFICA (DATUM):</b> WGS 84	<b>LAT/Y</b> 7.763.931	<b>LONG/X</b> 613.814	
<b>LOCALIZADO EM UNIDADE DE CONSERVAÇÃO:</b> <input type="checkbox"/> INTEGRAL <input checked="" type="checkbox"/> ZONA DE AMORTECIMENTO <input type="checkbox"/> USO SUSTENTÁVEL <input type="checkbox"/> NÃO			
<b>NOME:</b> APA SUL / ESTAÇÃO ECOLÓGICA DE AREDES			
<b>BACIA FEDERAL:</b> RIO SÃO FRANCISCO		<b>BACIA ESTADUAL:</b> RIO DAS VELHAS	
<b>UPGRH:</b> SF-5		<b>SUB-BACIA:</b>	
<b>CÓDIGO:</b> A-05-03-7	<b>ATIVIDADE OBJETO DO LICENCIAMENTO (DN COPAM 74/04):</b> BARRAGEM DE CONTENÇÃO DE REJEITOS / RESÍDUOS		<b>CLASSE</b> 6
<b>CONSULTORIA/RESPONSÁVEL TÉCNICO:</b> LUME ESTRATÉGIA AMBIENTAL / MARCO ANTONIO		<b>Coordenação

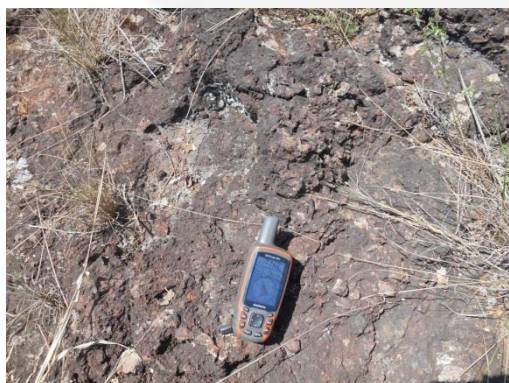
Laterização na porção norte da área da barragem Maravilhas III.

Em vistoria realizada em 25/09/2015 foi percorrida toda a área da Barragem Maravilhas III. Na porção norte (coordenadas 613894 E e 7763509 N ;UTM WGS 84), foi observada a presença de laterização no solo. A mesma se encontra fragmentada, não apresentando condições favoráveis à espeleogênese. Afloramentos foram observados na margem esquerda do Ribeirão Congonhas (coordenadas 613826 E; 7763500 N, UTM WGS 84), com a presença de blocos ao longo do leito e um pequeno escarpamento paralelo à drenagem, apresentando cerca de 5 a 10 metros de extensão e 5 metros de altura. Na ocasião, foi constatado o baixo potencial espeleológico de toda a área do empreendimento, não tendo sido identificada qualquer cavidade natural subterrânea.

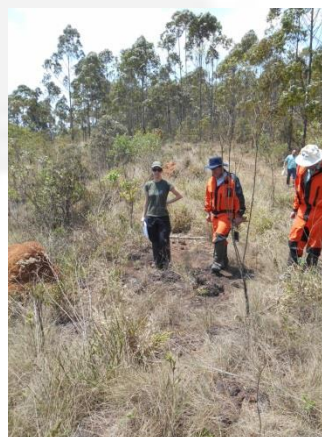
Laterização fragmentada.

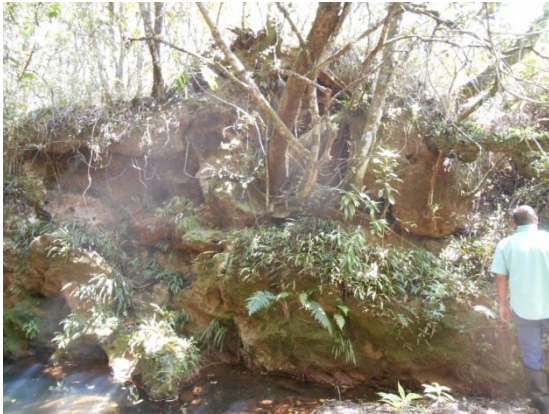
Pequeno escarpamento na margem esquerda do Ribeirão Congonhas.

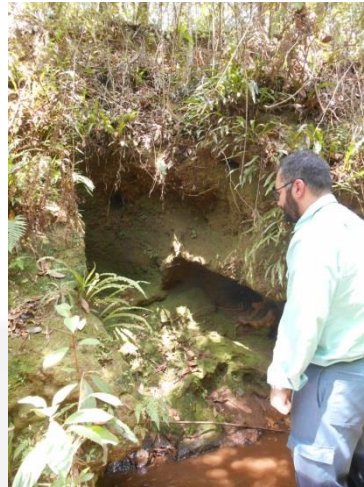
Pequena reentrância na margem direita do Ribeirão Congonhas.

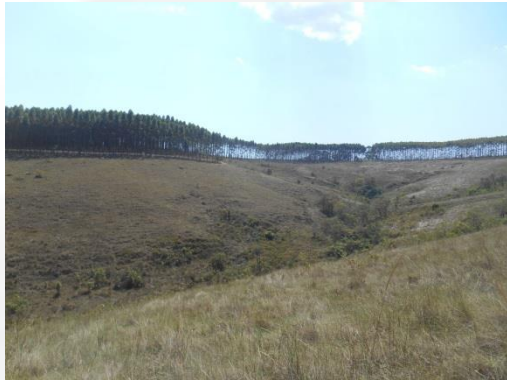
Porção sul da barragem, área com maior cota altimétrica
